## 平成 29 年 九州豪雨の被害について

### 1. JR 久大線の鉄橋

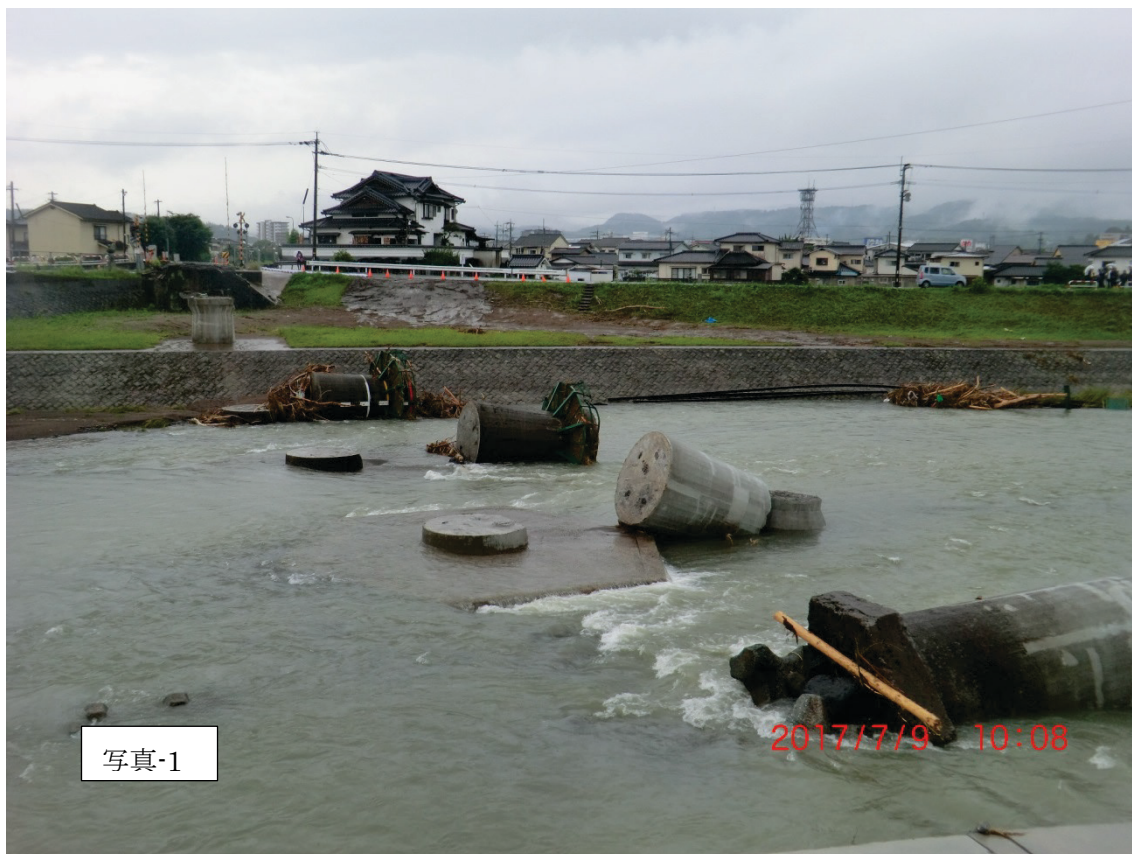
写真-1 に日田・光岡間の花月川に架かる鉄橋の被災現場を示す。手前が右岸側である。

橋脚は河道内に 4 本、高水敷に 1 本あり、河道内はすべて転倒し、高水敷は上部が損傷している。河道内の右岸側の橋脚は台座ごと転倒しており、他の 3 本の橋脚は台座の上部から切断しているように転倒している。切断面には鉄筋等が見られいため、施工方法の詳細は不明である。また、右岸側の台座は他の橋脚と比較して、その規模は小さい。

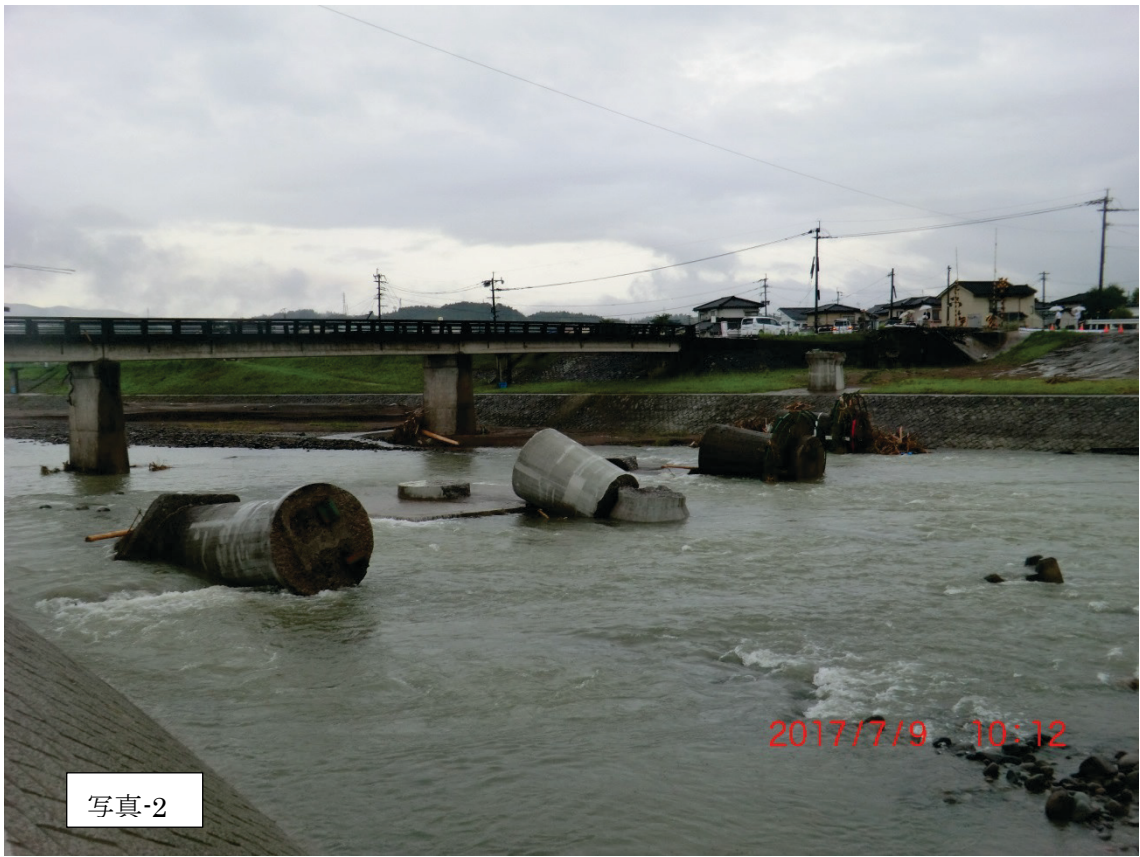
写真-2 は下流部からの状況である。右岸側の橋脚の上部は線路との接合面が剥がれたようになっている。右岸から左岸に向かって、橋脚の上端部の損傷の仕方が異なっており、徐々に軽微になっている。倒壊の過程は明確にはできないが、右岸側の橋脚が先に転倒し、線路で結合されている橋脚がそれに連動して転倒をしたのではないかとと思われる。

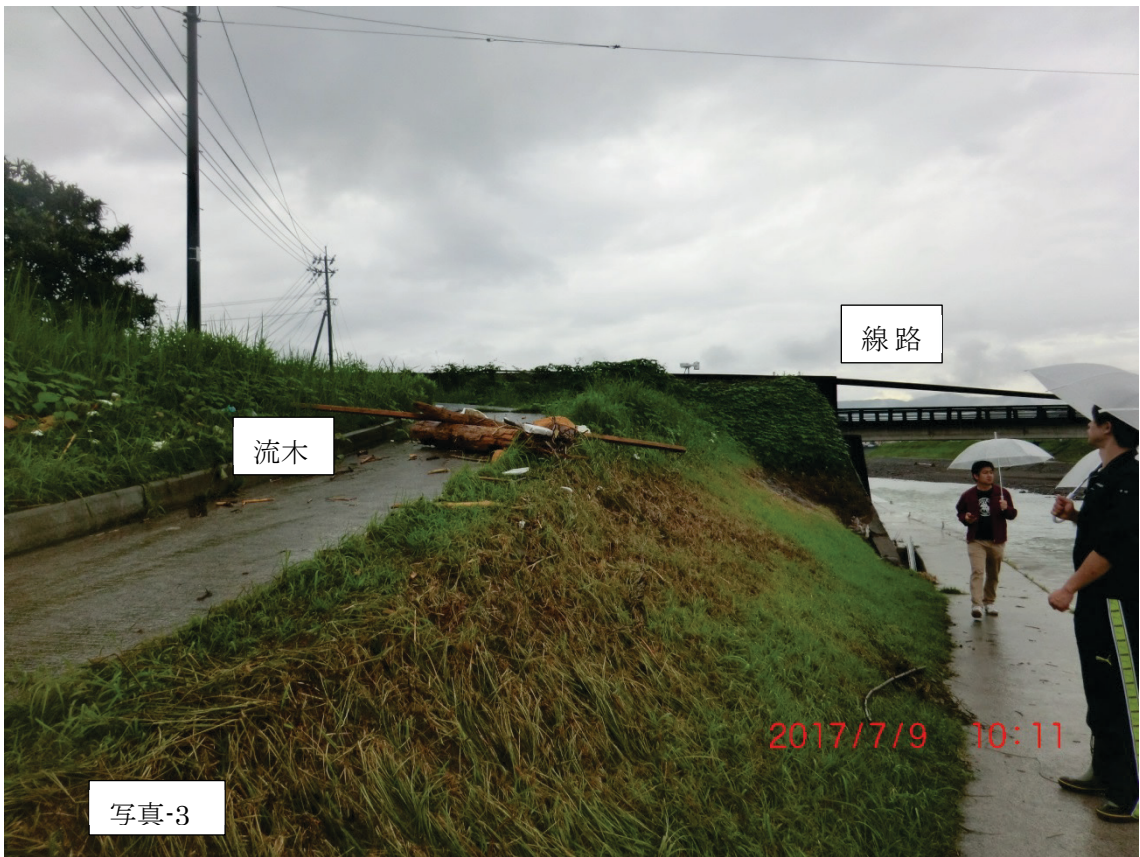
花月川は 7 月 5 日 19 時 50 分頃の水位が 4.5m（国土交通省の暫定値）のピークに達し、2012 年 7 月の九州北部豪雨の既往最大水位（4.17m）越えている。流木が高水敷の側岸斜面に達しており、奥は久大線の線路である（写真-3）。橋脚の上端付近の線路近くまで水位が達していたことが推測される。

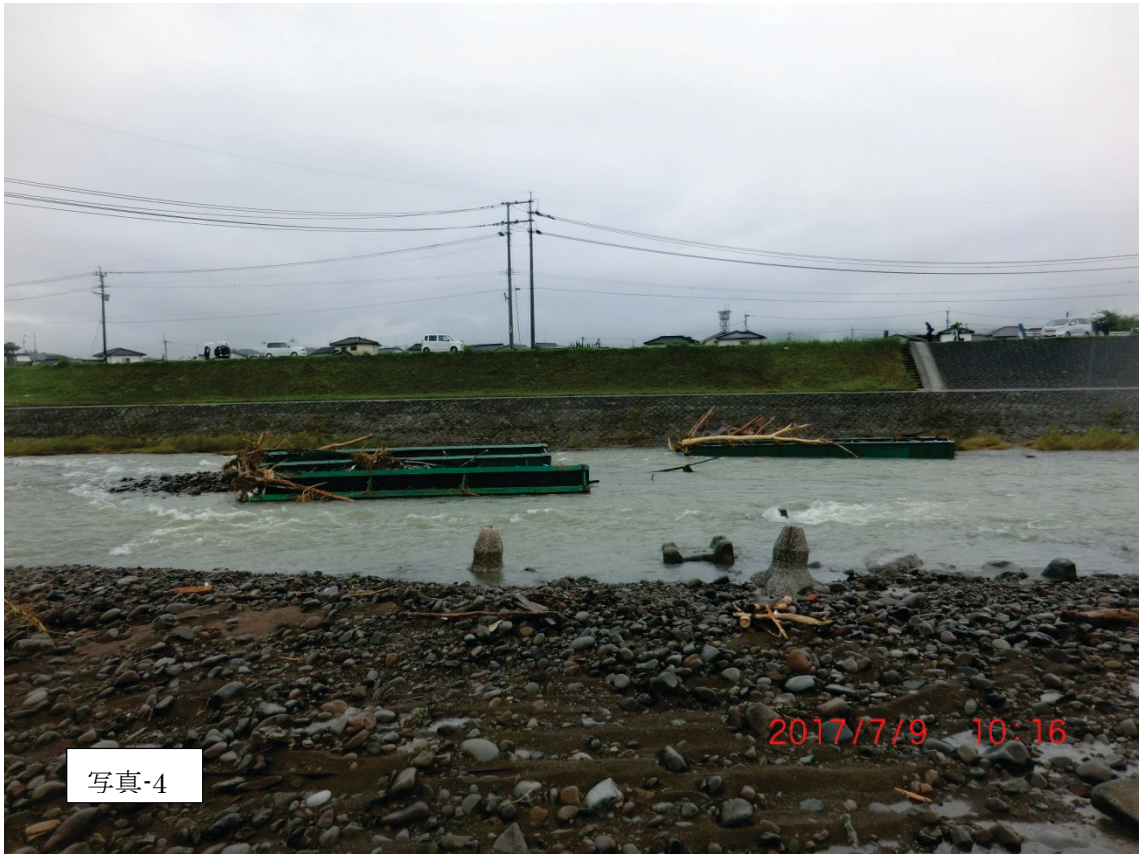
写真-4 は橋脚の下流 100m 付近に流出した鉄橋の一部であり、手前には上流からの護岸ブロックも見られる。橋脚の 100 程度上流側の側岸は、緊急工事されている（写真-5）

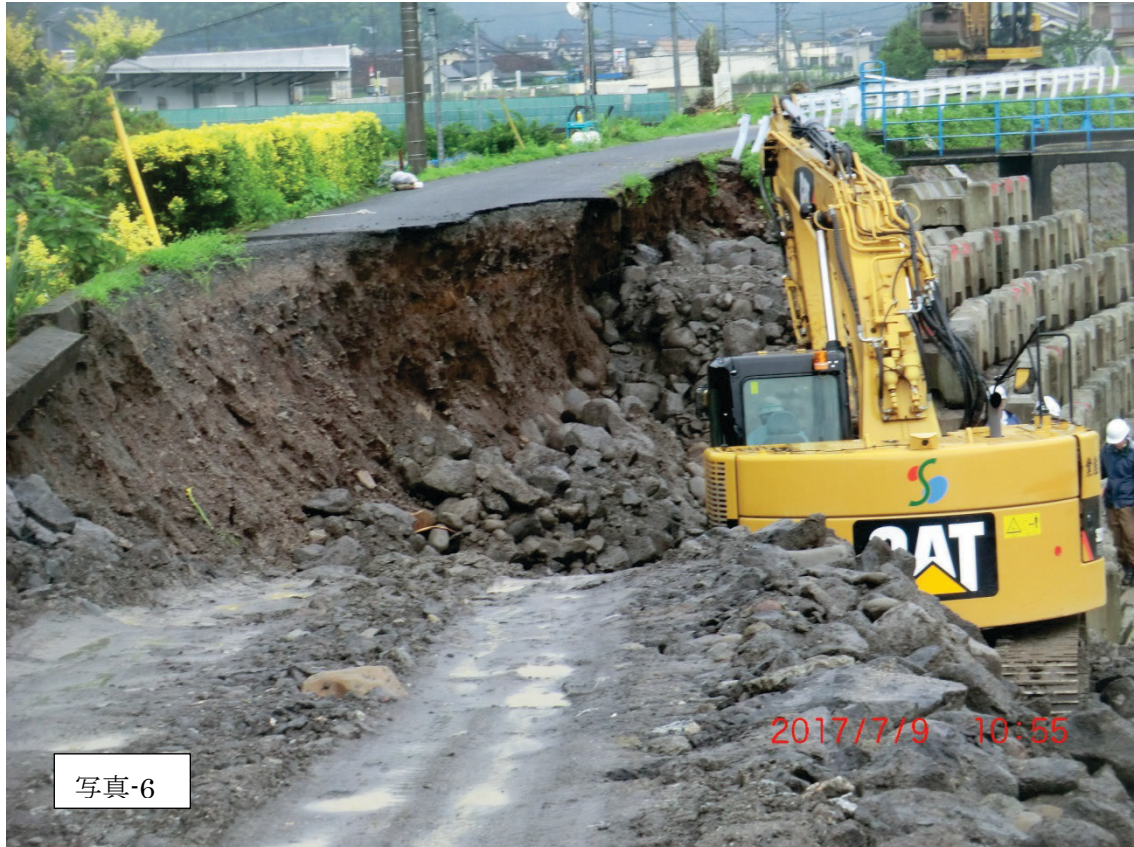
写真-6 は約 3 km 上流の被災状況である。堰直下の湾曲部が被災して護岸の側道が崩壊し、護岸ブロックを用いた緊急補修がされている。

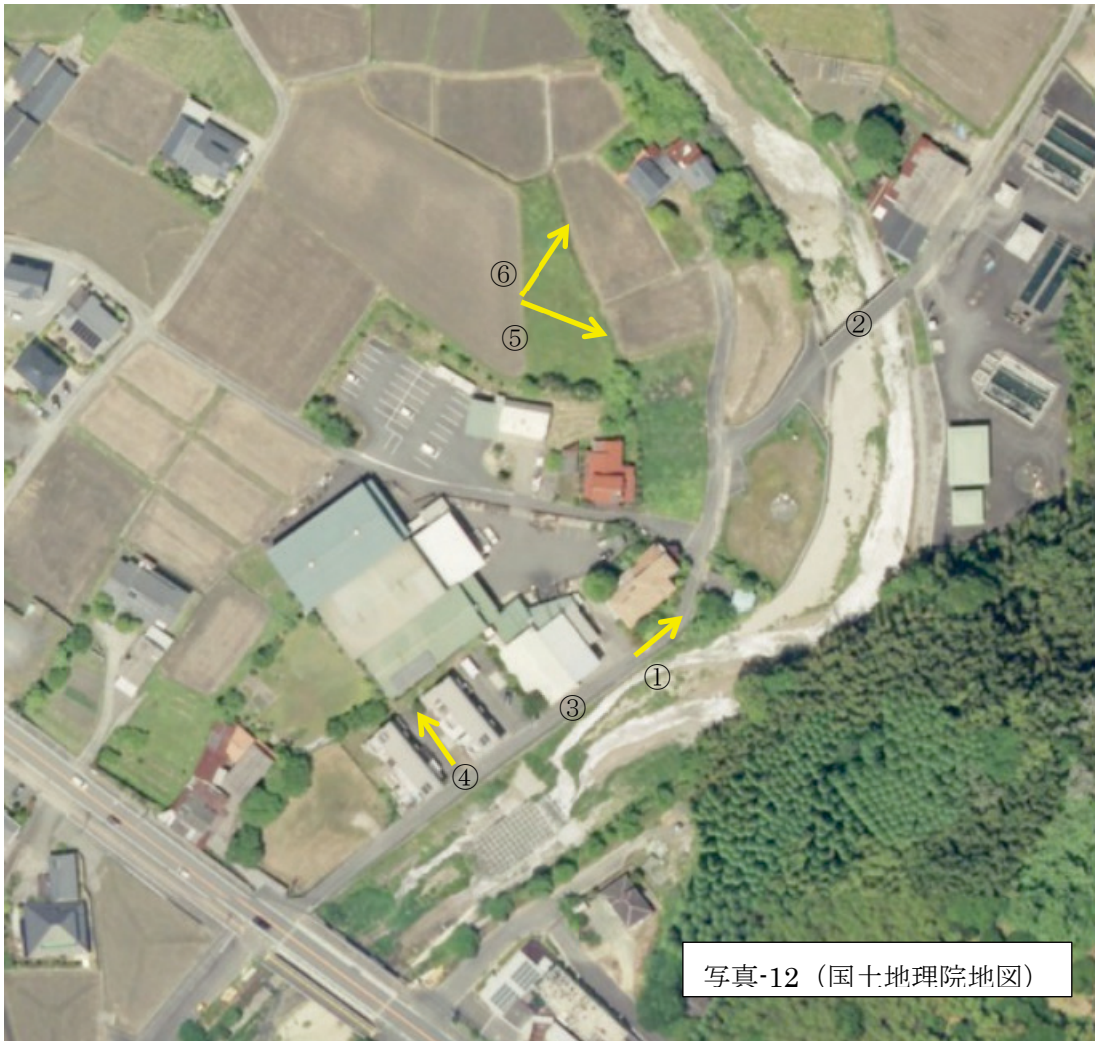
写真-12 (国土地理院地図)

築後川に合流する頼母橋周辺の被災状況である。写真-12 は国土地理院のデータを切り取り写真と対応させ、②は橋である。写真-12 の①からを写真-13 に示す。本来の道路があらたな河道となっている。③及び④の地点を写真-14、15 に示す。多量の土砂が堆著し、自動販売機の約半分程度（1m 程度？）の土砂が堆積をしている。また、住宅の玄関扉が半分近く埋没をしている。④からの状況を写真-16、⑤からの状況を写真-17 に示す。橋の上の重機は流木を撤去しており、また、側岸が侵食されている。写真-17 の河道内の家屋は本来、陸地上に建てられていたが、河道の変化により中洲状態となり被害を受けている。

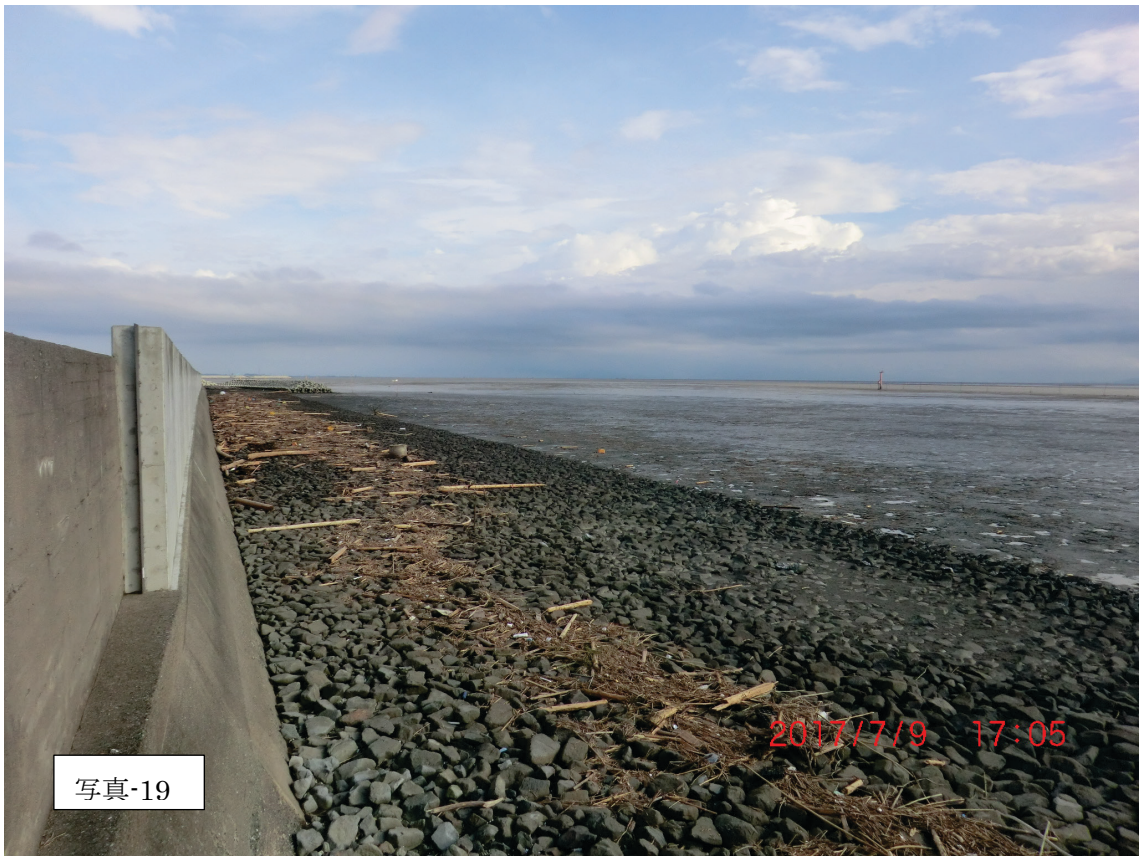
写真-19

有明海に一旦流出した流木は、上げ潮時に陸域近くまで移流・拡散し、下げ潮時に護岸付近に残留しており、干潟上には流木は極めて少ない。（写真-19、20）。
