平成 29 年九州北部豪雨災害 ヘリによる航空斜め写真

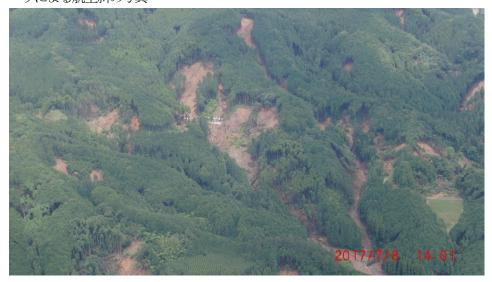
朝倉市杷木志波平榎 いくつもの沢で、沢沿いの斜面にい くつも斜面崩壊(表層崩壊)が発生し ている。斜面上の樹木が倒木し、流 出して多量の流木となっている。

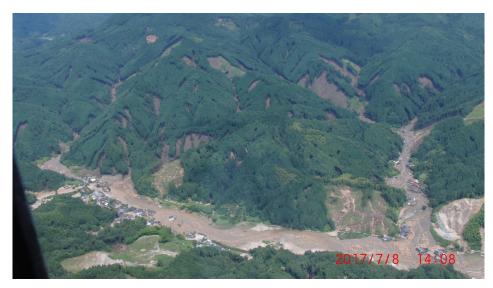
朝倉市杷木松末(赤谷川・乙石川合流点)

小さな渓流沿いに数多くの斜面崩壊が見られる。

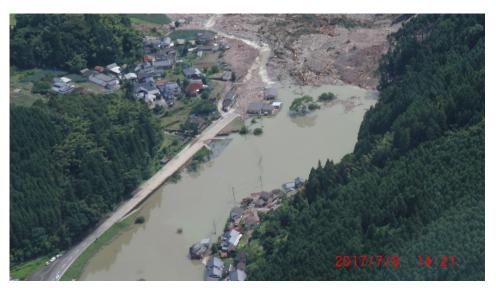
日田市小野棚野地区 大規模な斜面崩壊により小野川が堰 き止められ土砂ダムができ、家屋が 水没

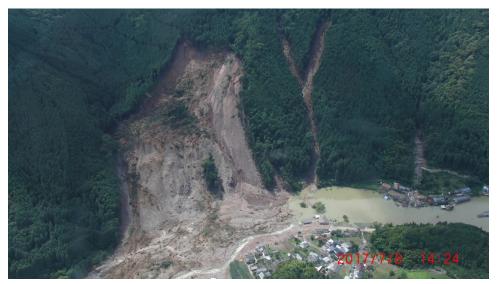
日田市小野棚野地区 小野川を塞き止めた大崩壊 右側にも小さな崩壊 水没集落の裏の斜面には治山施設が 設置されている。

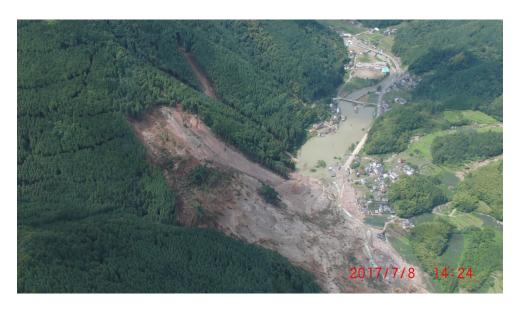
日田市小野棚野地区 崩壊斜面の左側部分には倒れた樹木と土砂が残っており、崩落の危険性がある。 斜面上部左側には果い筋がいくつ

斜面上部左側には黒い筋がいくつ か見られるが林道とみられる
