熊本大学くまもと水循環・減災研究教育センター 減災型社会システム部門 平成 29 年 7 月 九州北部豪雨緊急災害報告

調査日:2017年7月10日 調査地:南小国町,日田市 調査者:長谷中,鳥井,藤見

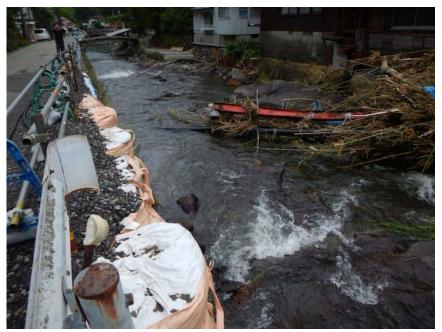
図1 洪水によって橋が流され、橋台が損傷している。道路には土砂の一部が残っており、 氾濫したことを示している。

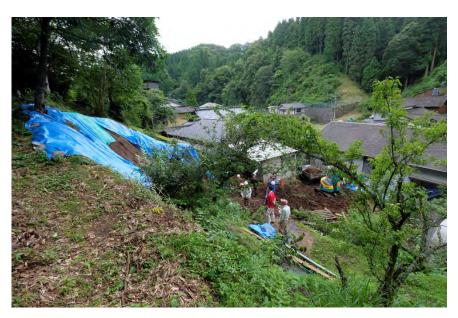
図2 家屋の裏山を構成する火山灰性土壌と盛り土が崩れて家屋に流入している.

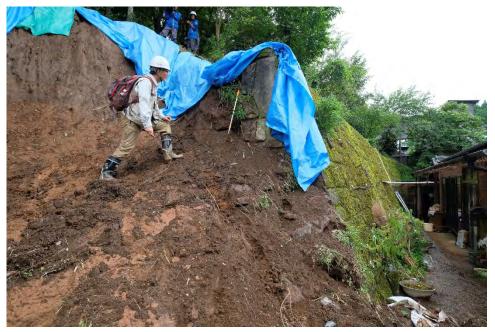
図3 擁壁による保護が無い部分が崩壊している.崩壊面には火山灰性土,その上に盛り土が見られる.崩土の中には著しく酸化した阿蘇の溶結凝灰岩の岩片が含まれていたので,崖の基盤を形成していると思われる.

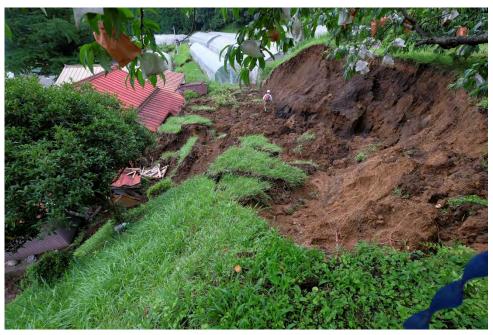
図4 家屋背後の斜面上に作られた果樹園が崩壊し家屋に流れ込んでいる.果樹園は火山灰性土壌と盛土から構成されている.

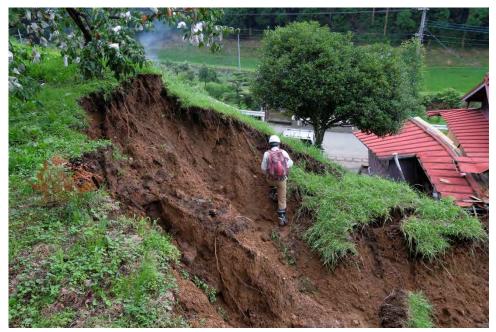
図5 斜面上部にはクラックが残っており、崩壊が拡大する可能性がある.

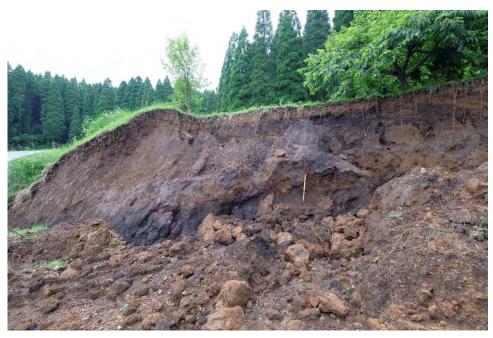
図6 滑落崖は下位より黒ボク,アカホヤ火山灰層をパッチ状に挟在する黄土色ローム,そして盛り土から構成されている.(盛り土との境界はスケール上端部付近)

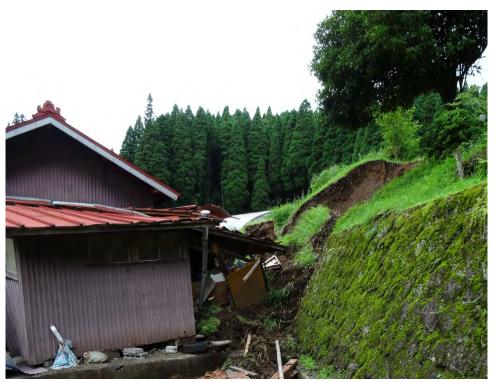
図7 家屋の背面より土砂が流入した.被災者へのヒアリングによると、寝室ではなく台所で寝ていたため難を逃れた.崩れた土砂が壁を押し破ろうとする音を聞いて逃げようとしたが、家が歪んだため出口の開き戸が開かなくなった.

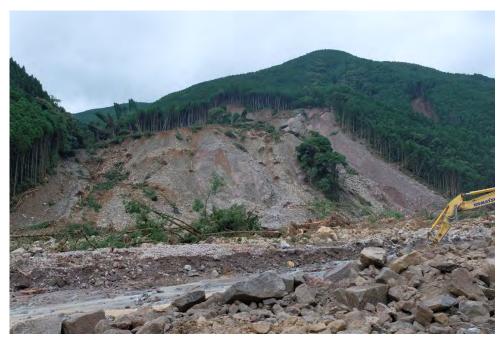
図8 山体斜面の大規模な崩壊現場. 崩土で覆われているが、ところどころ内部の岩体が露出している. 河川復旧工事で現れた崩壊堆積物の断面を見ると、崩壊堆積物が火山岩塊の角礫ブロックと細粒な火山灰のマトリックスからなることがわかる.

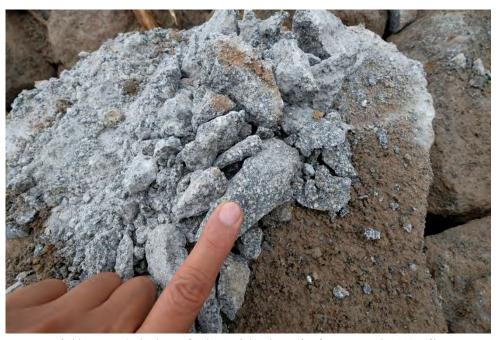
図9 広範囲に分布する崩壊堆積物中の岩塊には、斑状組織が認められ、輝石安山岩と思われる。酸化して赤灰色になったものもあるが、岩石種は一種類のようである。

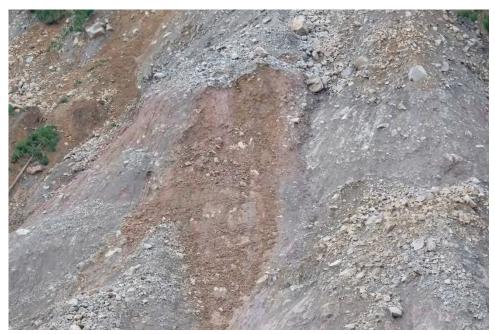
図10 崩壊面の中央やや上部の拡大写真.遠望すると、一見、全面が溶岩からなる山体に見えるが、崖錐が剥がれている部分を詳細に観察すると亜角礫状の火山岩塊と火山灰マトリックスで構成されており、ブロックアンドアッシュフロー堆積物(火砕流堆積物の一種)の可能性が考えられる.赤色酸化している部分が多いこと、崩壊堆積物の岩石種が一種類であり、マトリックスも類質らしいことから、ブロックアンドアッシュフロー堆積物だと考えると説明がしやすい.崩壊面の状況から、この崖は複数のブロックアンドアッシュフロー堆積物から構成されている可能性が高い

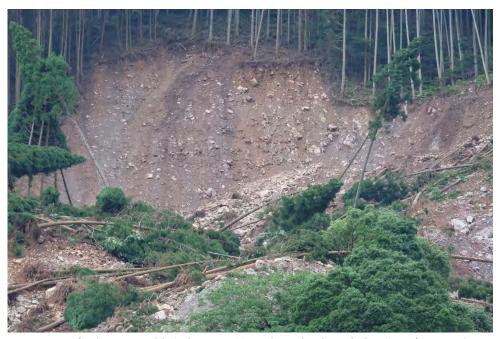
図11 崩壊面での最上部は少量の火山角礫と大部分を占める火山灰質なマトリックスからなっているようである.過去の崩壊で堆積した崩壊堆積物か,ブロックアンドアッシュフロー堆積物の風化部だと考えられる.この下部にはテラス状のすべり面が形成されているように見えるが,ブロックアンドアッシュフロー堆積物のユニット境界かもしれない.

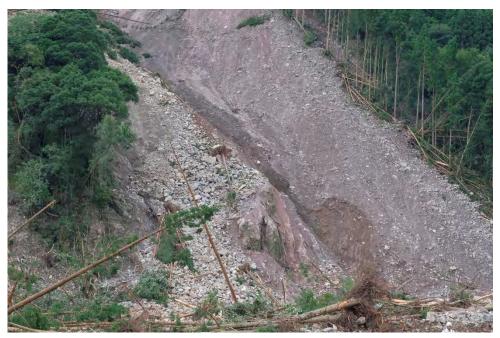
図12 崩壊面に向かって右下の写真. 写真中央下は赤色を帯びたブロックアンドアッシュフロー堆積物で亀裂の状況から弱溶結しているようである, その上位(写真左)には火山灰層を挟んで非溶結のブロックアンドアッシュフロー堆積物もしくは過去の崩壊堆積物が覆っているようである. 崩壊は固結度の低いこのユニットが崩落した可能性がある.

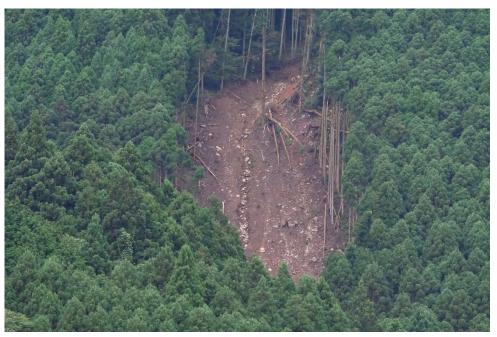
図13 大規模崩壊の右(上流側)にある小規模崩壊地の拡大写真では、表層の土壌が流されて内部が見えているガリーがある。内部は角礫岩から構成されており山体は崩壊部と同様な岩相であると推定される。

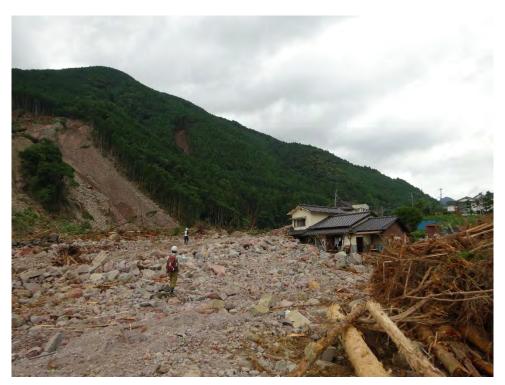
図14 土砂崩れが河川を越えて対岸の家屋に被害を与えている.

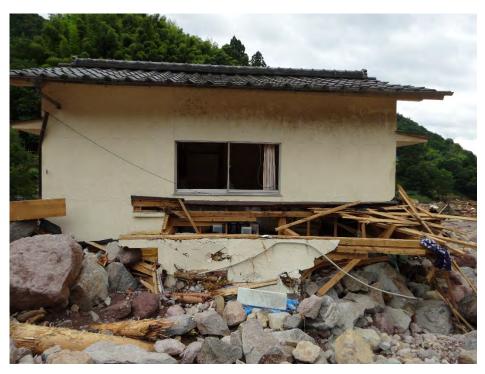
図15 家屋の1 階は土砂で埋めつくされているが、2 階はほぼそのままの形で残っていた。避難ができなくなった状況では、2 階に移動しておくことの重要性が示唆される。
