九州豪雨調查報告(第4報)

日時:2017年7月12日

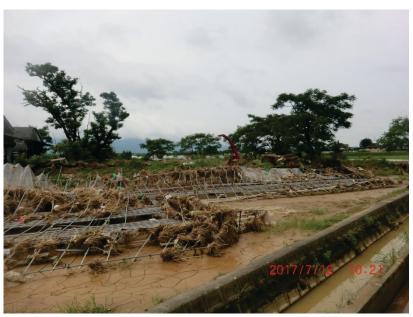
写真-1 越水によりビニールハウスが倒壊している。反対側のビニールハウスは倒壊していないが、ハウス内には50cm程度の泥の堆積がある。

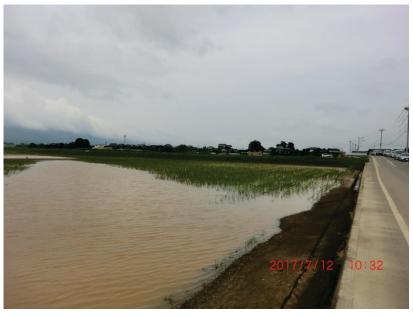
写真-2 冠水した水田の状況

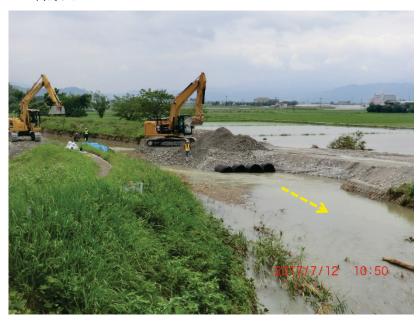
写真-3 桂川と交わる付近の右岸側と左岸側破堤した箇所であり、緊急の補修工事がすでに行われている。

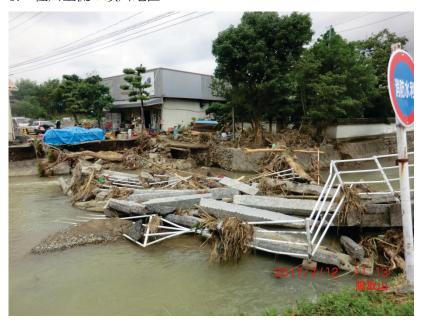
写真-4 生活道路の橋が崩落した箇所である。写真の石の橋脚が 9 本設置されて、下流部には堰がある。右岸側の樹木が倒壊し川の流下機能を低下させ、越水したことによるものと思われる。

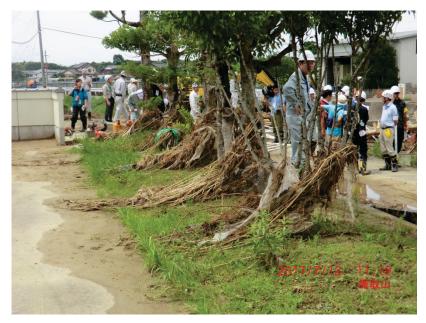
写真-5 越水した水深は 0.5m程度と推定される

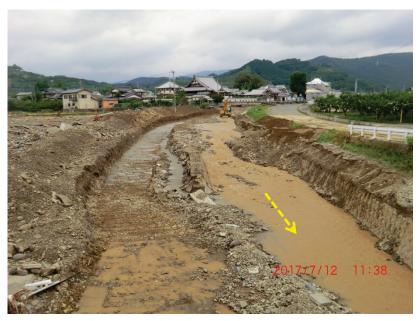
写真-6 左岸側を越流して道路上を流れ、河道に戻っている

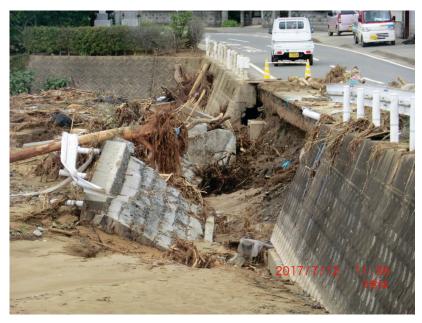
写真-7 法面の擁壁を倒壊させている

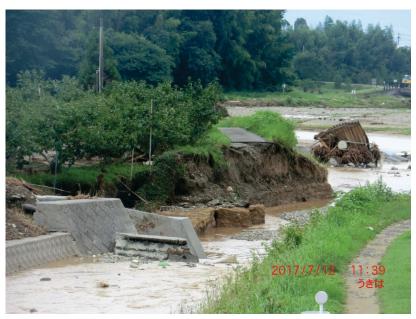
写真-8 河道の側岸侵食が著しく、側道が崩落している。

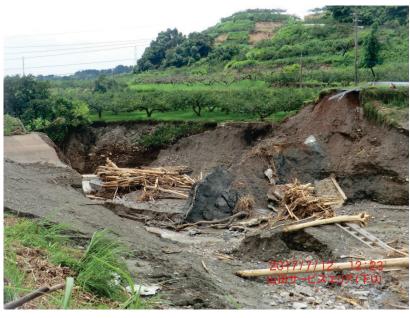
写真-9 ため池の余水吐きが流出しており、その上の生活道路も崩落している。道路と余水吐きとのクリアランスは 3m 程度である。

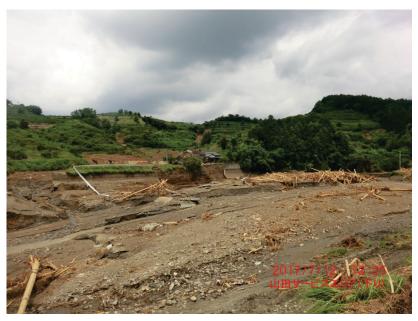
写真-10 ため池には多数の流木がトラップされている。

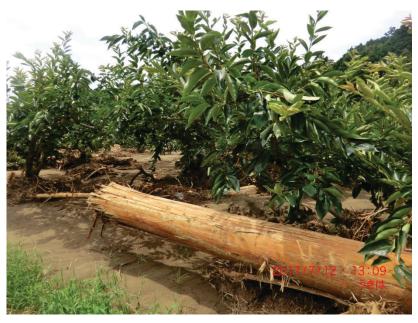
写真-10 ため池の周辺は実をつけた柿の木が多数植えられており、流木や底泥が堆積等している。

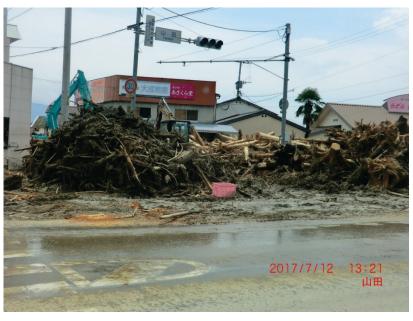
写真・11 ため池からの国道 386 号線上の流木。周辺に散乱し撤去された流木が側道に高く積まれた状態であり、乾燥した路面からの砂埃が多い。

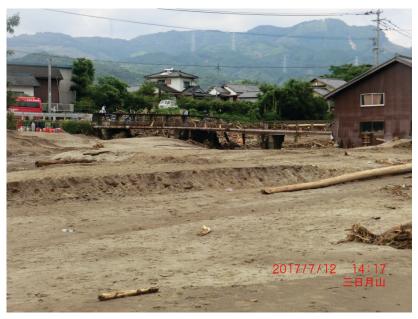
写真-12 堆積した土砂で河道が閉塞し陸地化している。

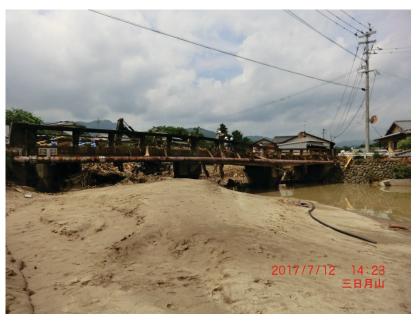
写真-13 堆積した土砂の高さは場所によるが数 m 程度に達している。

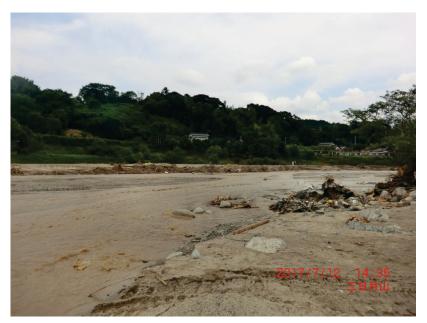
写真-14 古い家屋は少し高台に石垣の上に建造されている。

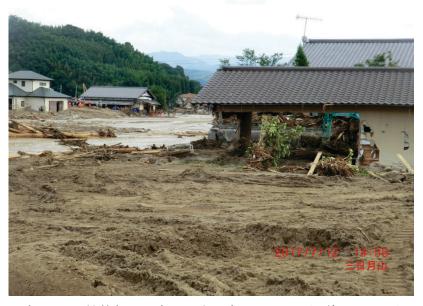
写真-15 比較的新しい家屋は古い家屋よりも元河道の近くにあり、石垣等はない。家の壁が抜けている

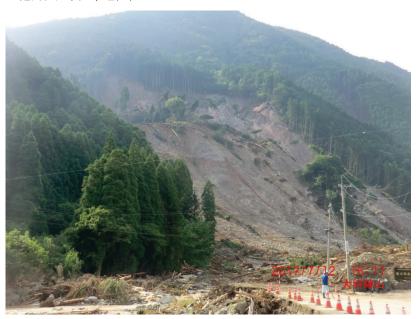
写真-16 斜面崩壊で河道が閉塞し、天然ダムが形成された現場である。

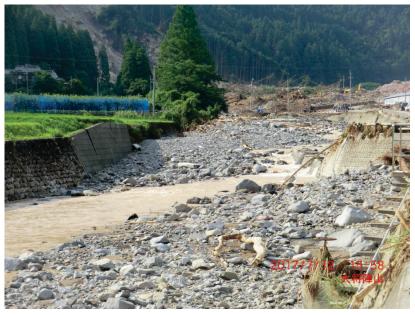
写真-17 ダムからは通水され、河道内には流れがあるが、高濃度の泥水である。 河道内には最大 1m径の礫が散乱しており、その一部は写真-18 のように河床から数 m 上の道路まで移動している

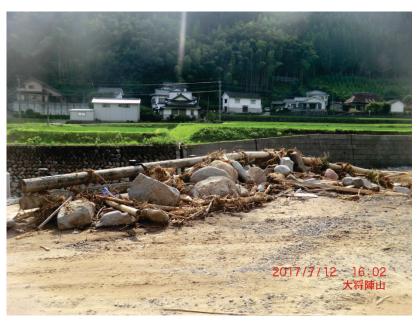
写真-18 道路上に運ばれた礫である。木製の高欄は損傷していないので、衝撃的な作用は小さいことが伺える。水位は痕跡から高欄付近までと推定される。

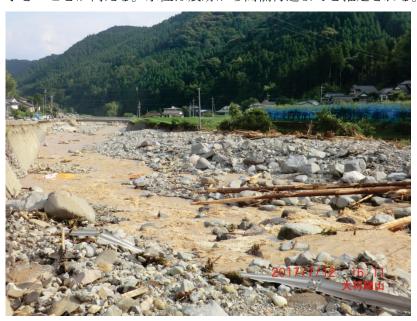
写真-19 下流側の礫の散乱状況である。右岸側の水田等への被害は泥水の流入は少ない。
