## 土木学会西部支部 平成28年熊本地震緊急災害報告（第5報）

## 2. 秋津川周辺の被災状況（増山晃太）

### 3. 西原町，南阿蘇村における断層に伴う地表変位と崩壊（鳥井真之）

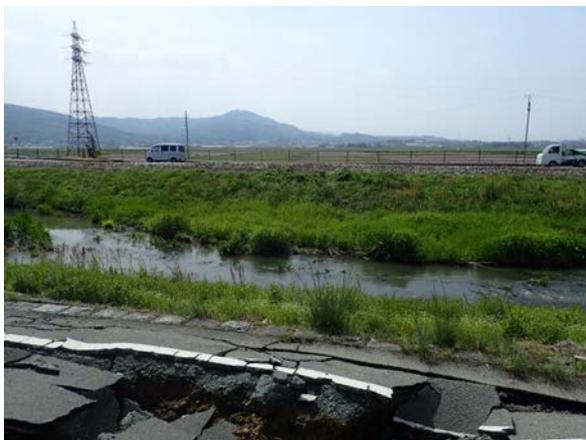
■写真1 建物の脇を走る右岸の道路と、田んぼの脇で独立した土堤構造の左岸では被害状況が違うように見えた。左岸道路は車が普通に走っていた。地盤の違いか、建物側の土地の圧力で道路が圧迫されて破壊されたか。

写真1 秋津川両岸の被害の違い

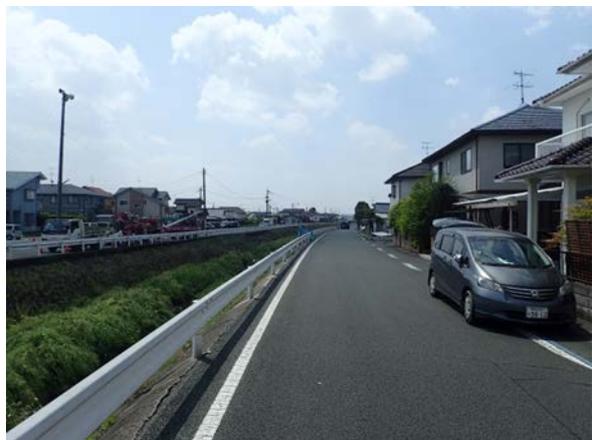
■写真2 秋津川支川の道路の被害は少なく、建物の被害も少なく見えた。揺れの方向か、地質的な要因か。建物内の物の倒れ方や揺れの体感など、比較できる情報が得られると良いか。

写真2 秋津川支川の様子

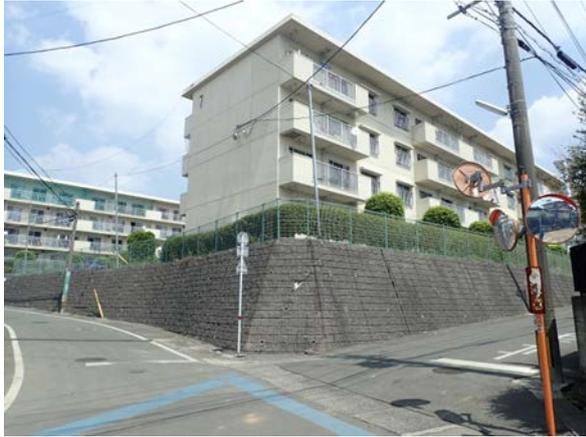
■写真3 「町営住宅市ノ後団地7棟」の擁壁の状況。クラックは見られるが、倒壊はしていなかった。近辺の石垣やブロック擁壁は甚大な被害を受けているため、違いが明らかだった。

写真3 倒壊せずに持っている擁壁

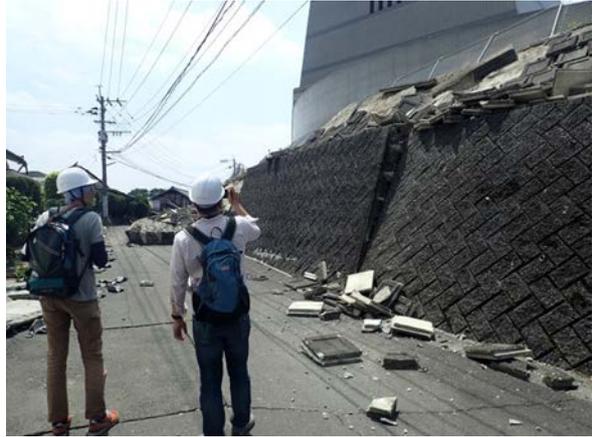
■写真4 「益城町文化会館」の擁壁の状況。剥離している箇所、完全に倒壊している箇所など、被害は大きい。写真3と比較しても被害の差が明らかだった。

写真4 倒壊した擁壁

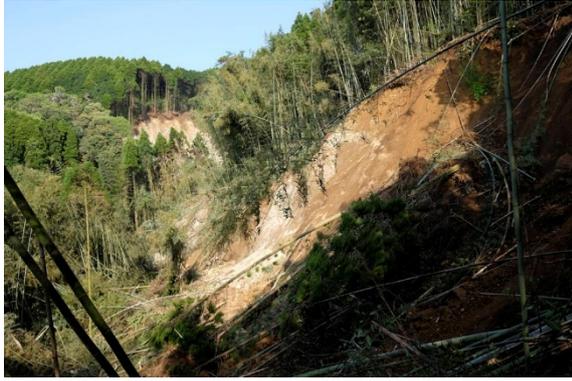
P01 斜面崩壊跡(4月19日撮影)

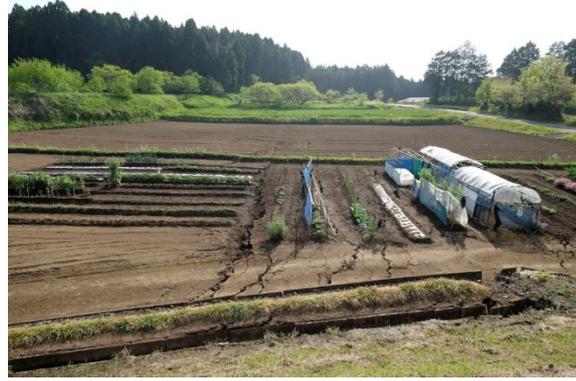
P02 畑の亀裂(4月19日撮影)

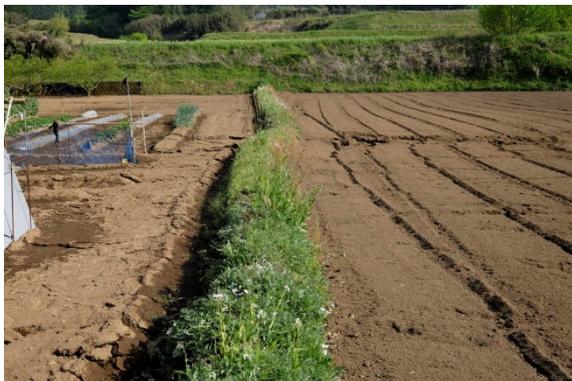
P03 畑の畝が右横ずれ変位(4月19日撮影)

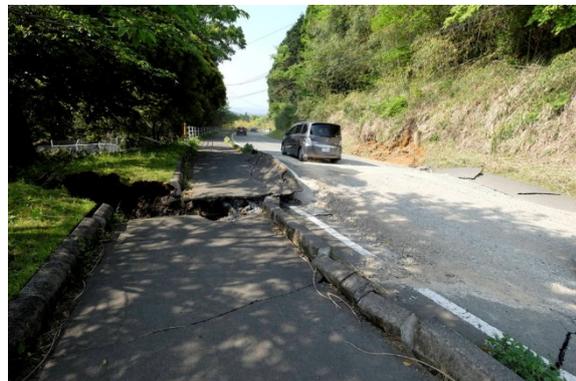
P04 道路での右横ずれ変位(4月19日撮影)

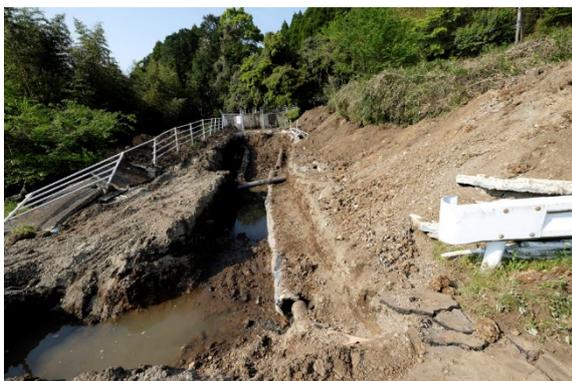
P05 断層により配管が損傷(4月19日撮影)

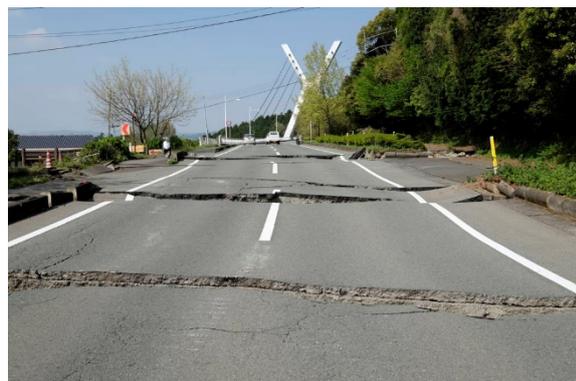
P06 布田川断層に伴う付随断層の可能性(4月19日撮影)

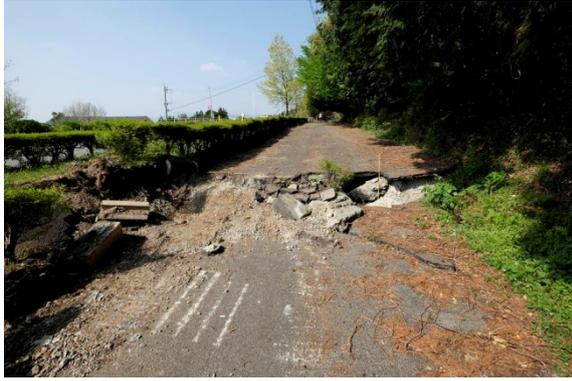
P07 P06 の右側では垂直変位  
が見られる(4月19日撮影)

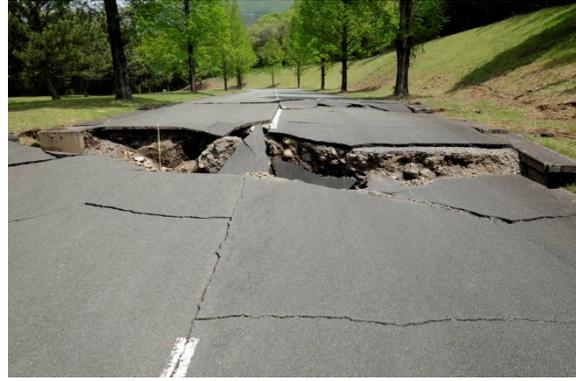
P08 約1mの垂直変位, 付随断層  
とおもわれる(4月19日撮影)

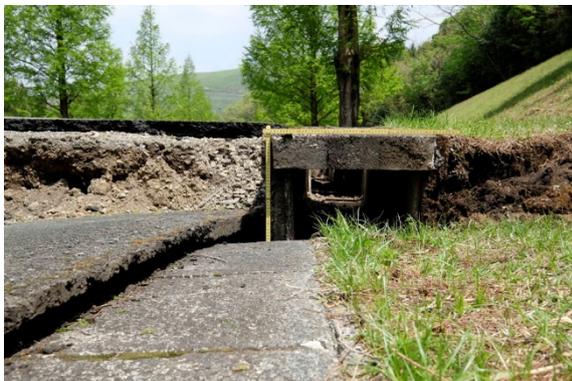
P09 写真右の側溝における  
変位状況(4月19日撮影)

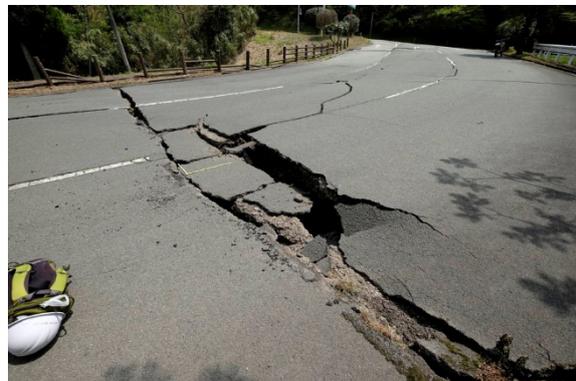
P10 道路上の亀裂, 変位状況  
は不明確(4月19日撮影)

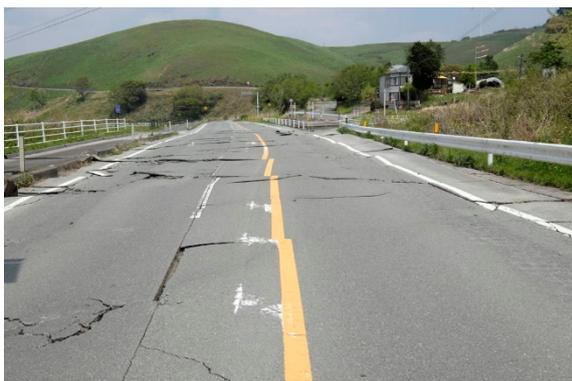
P11 道路上に亀裂発達(4月19日撮影)

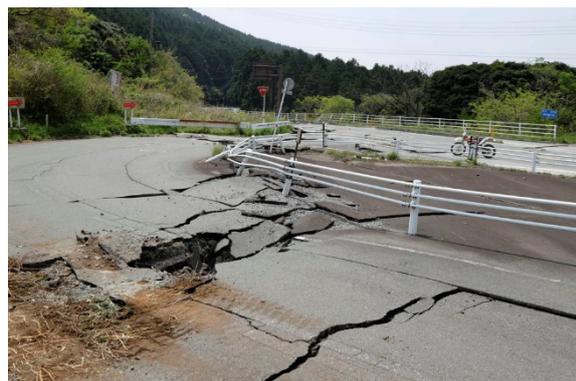
P12 P11 同様に道路の変形(4月19日撮影)

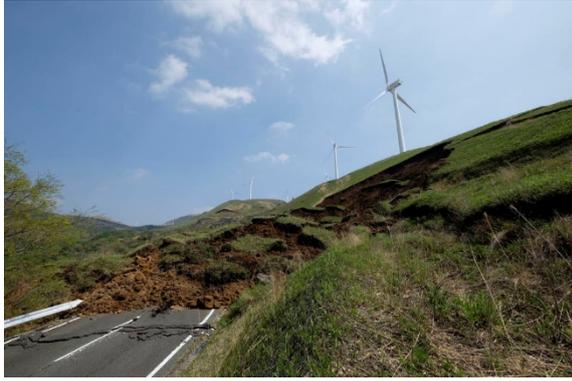
P13 地震による斜面崩壊(4月19日撮影)

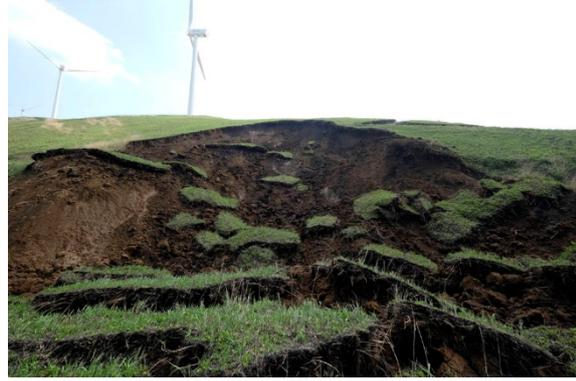
P14 P13 の別アングル(4月19日撮影)

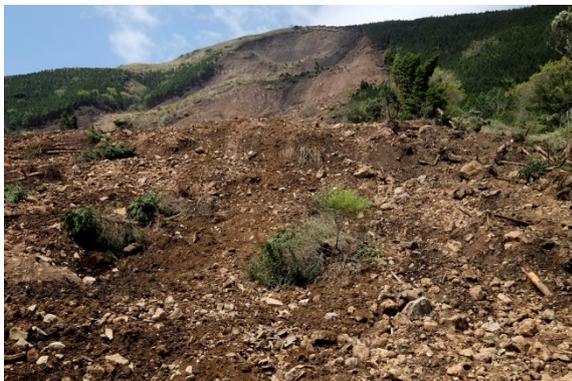
P15 阿蘇大橋西側の崩壊(4月17日撮影)

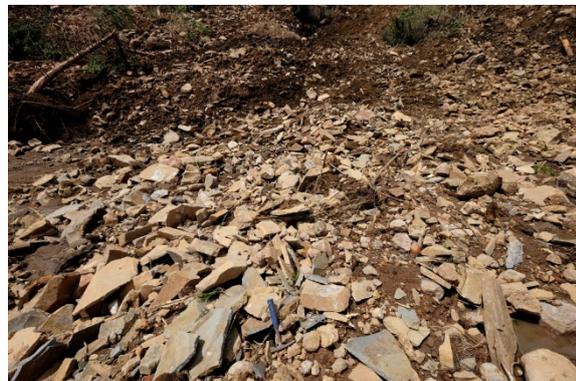
P16 崩土には板状の安山岩溶岩礫  
が多数(4月17日撮影)

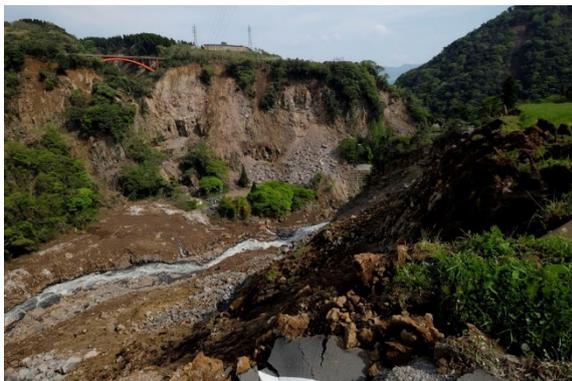
P17 立野溶岩の台地斜面が崩壊(4月20日撮影)

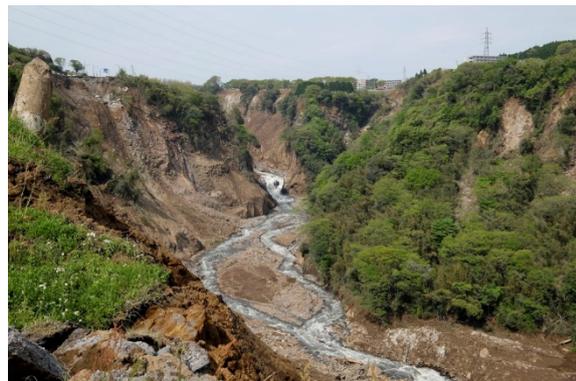
P18 阿蘇大橋架橋位置周辺(4月20日撮影)

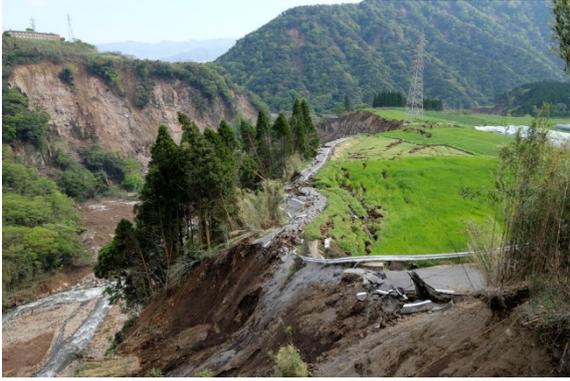
P19 溶岩台地の斜面崩壊  
に伴う亀裂(4月20日撮影)

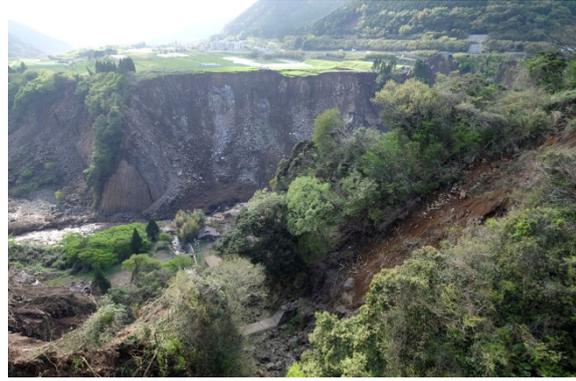
P20 溶岩台地の斜面崩壊(4月20日撮影)

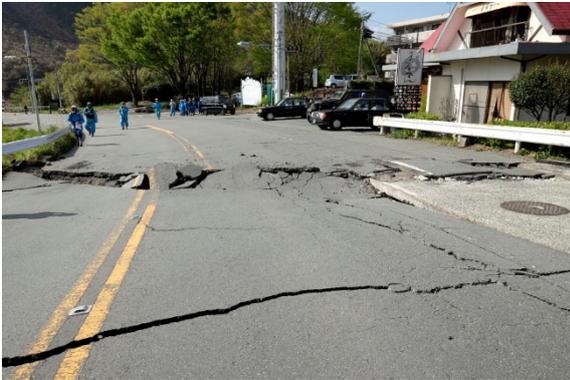
P21 国道325が約1mの  
右横ずれ変位(4月17日撮影)

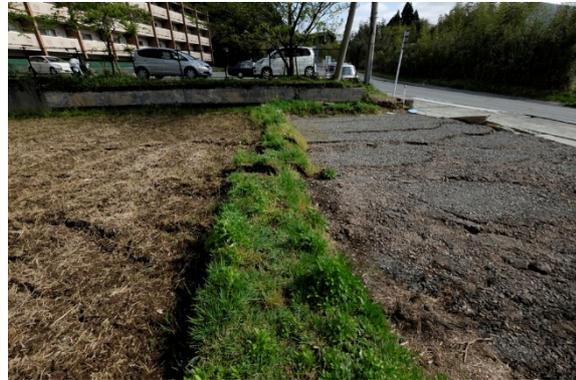
P22 畝も同様に右横ずれしている(4月17日撮影)

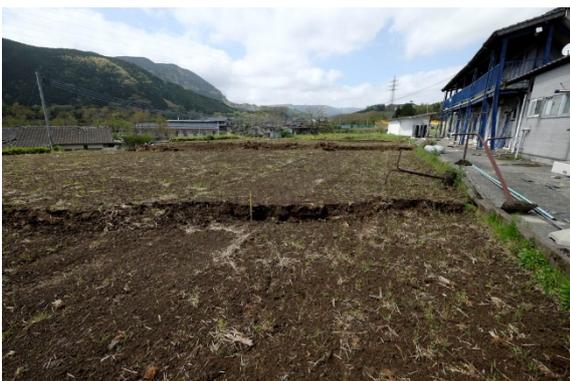
P23 垂直変位を伴う断層(4月17日撮影)

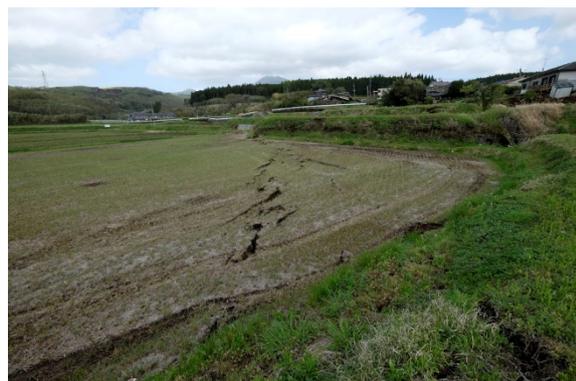
P24 右横ずれの断層, 耕作痕  
が変形(4月17日撮影)
