「熊本地震」減災センター被災地調査第6報

## 土木学会西部支部 平成28年熊本地震緊急災害報告（第6報）

## 堤防の被災状況（大本照憲）

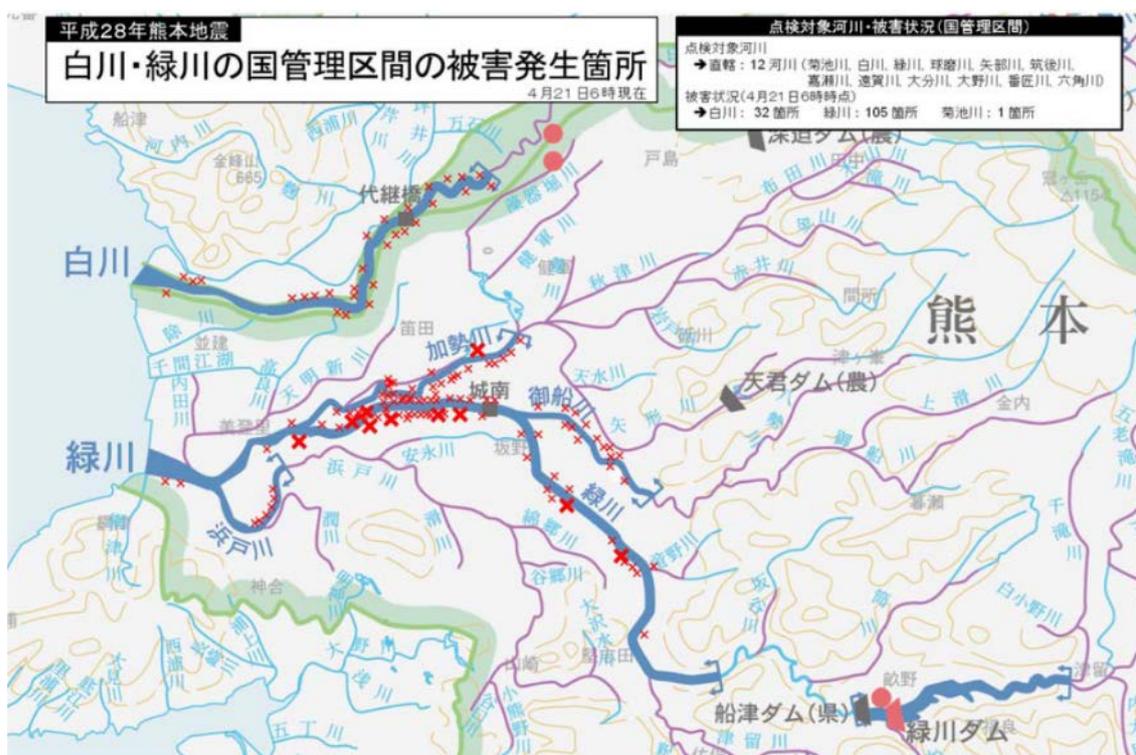
図-1 国直轄の白川・緑川堤防被災箇所(国土交通省出典)

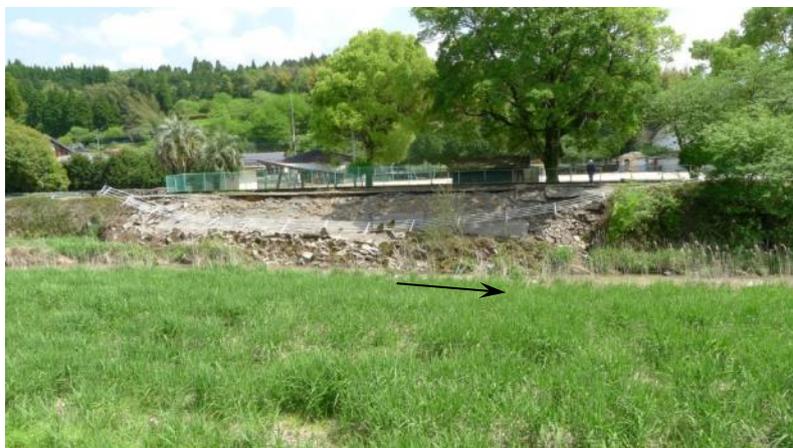
護岸は縦断距離約 45m に亘って崩落，天端は長さ 150m 弱に亘って亀裂が発生

左岸側における長さ 40m に亘る護岸崩落

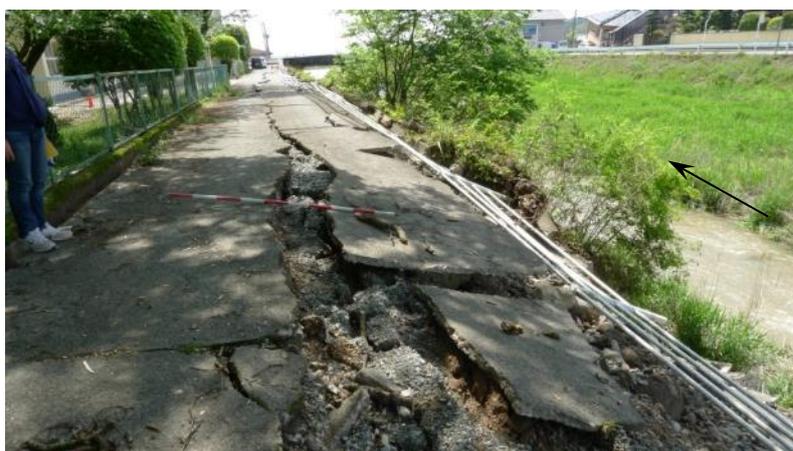
左岸天端において長さ 150m に亘る縦断亀裂の発生

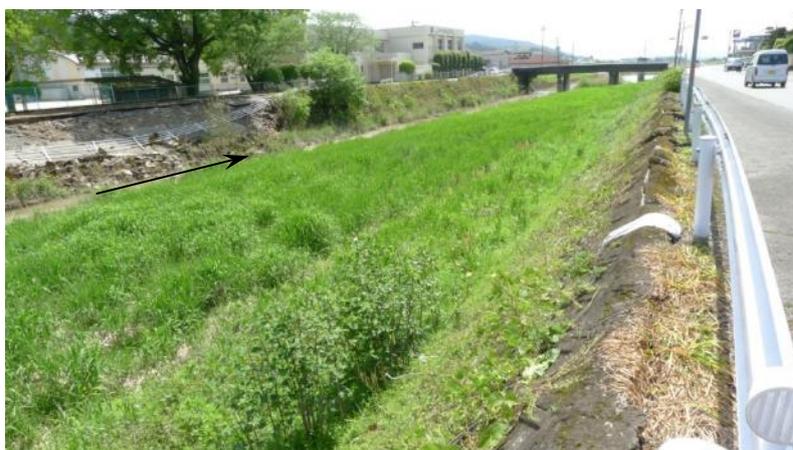
右岸護岸の目地ずれ

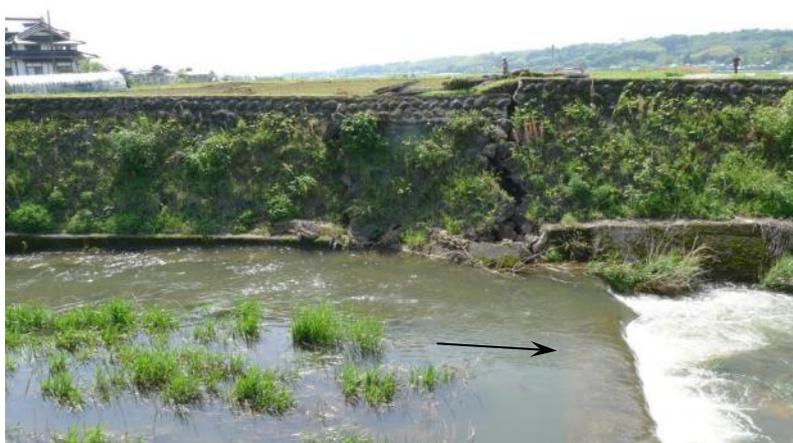
金山川下陳地先の左岸の亀裂

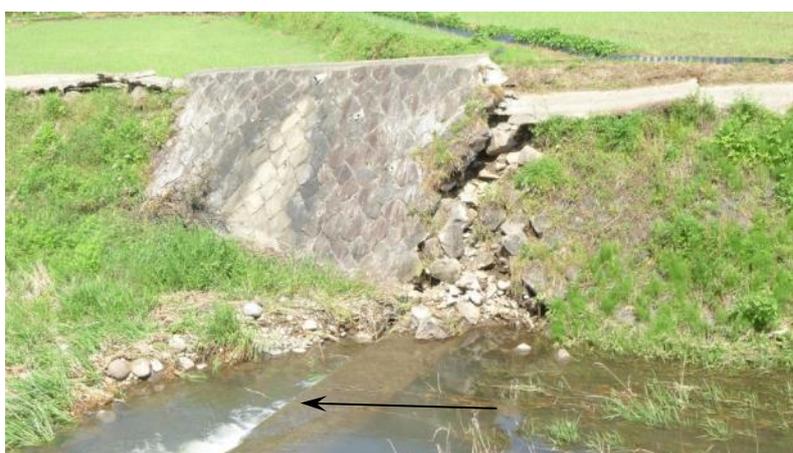
同位置における右岸の亀裂

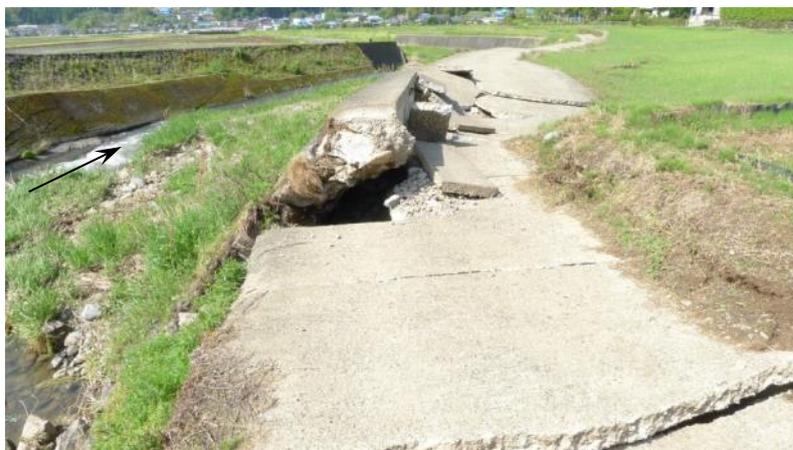
同位置における右岸天端の損壊

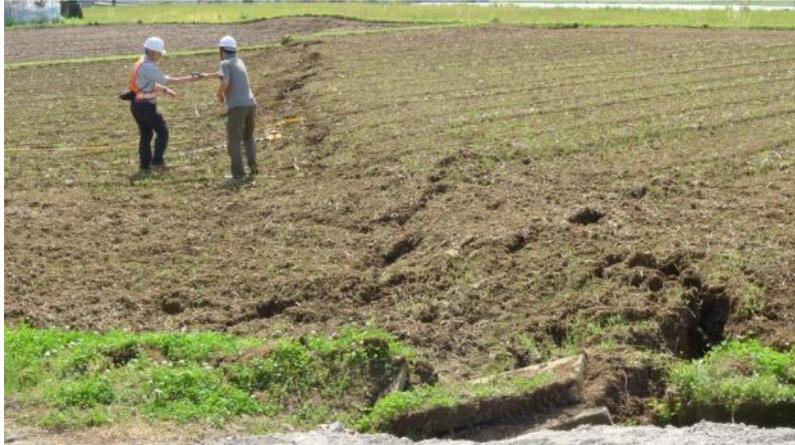
金山川下陳地先左岸を背にした田んぼに現れた断層

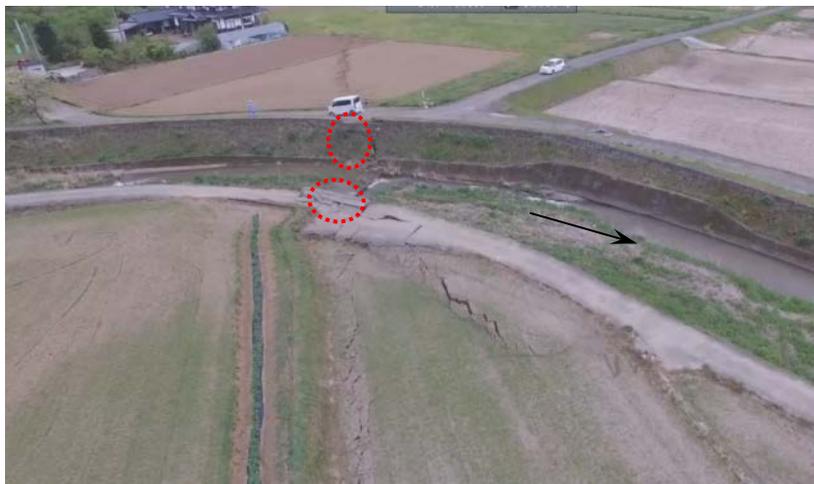
布田川断層と金山川の交差点（国土地理院の動画を転載）

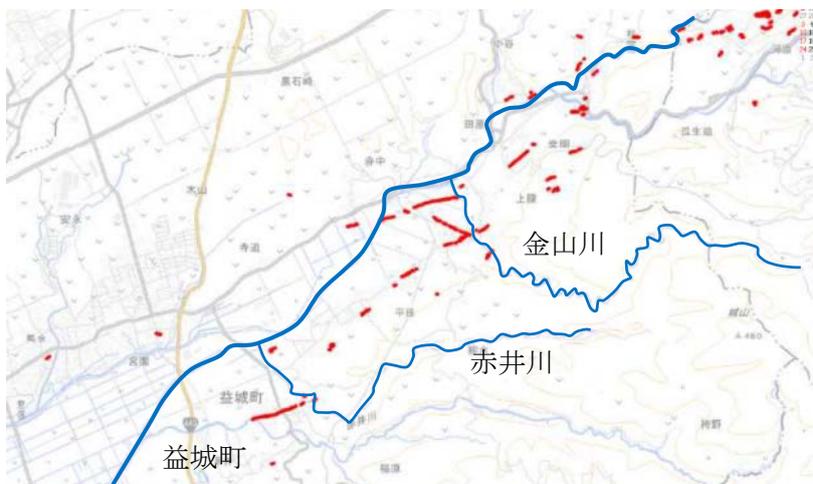
地表に現れた断層（国土地理院出典）

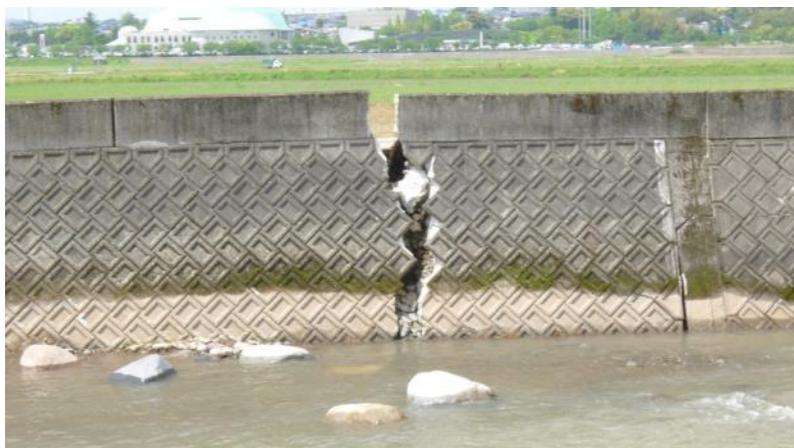
右岸側護岸の損壊状況

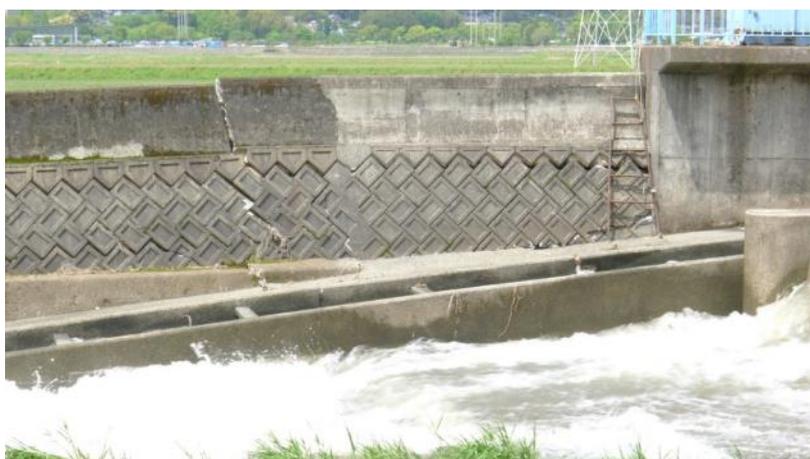
堰直下流の右岸側護岸の損壊状況

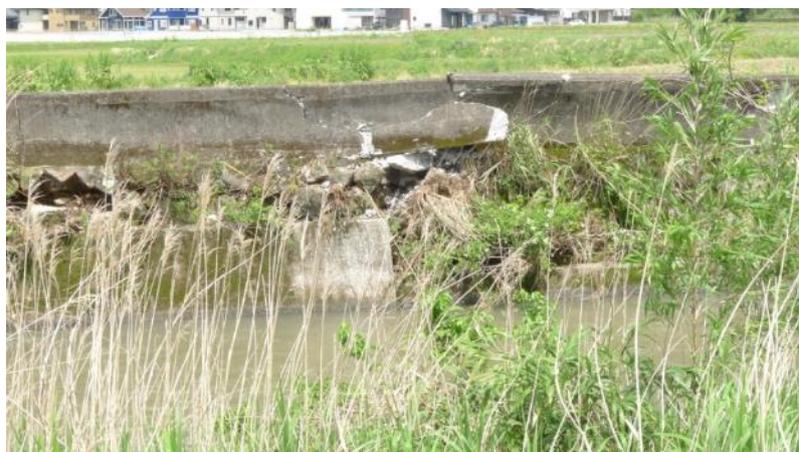
右岸側護岸の損壊状況

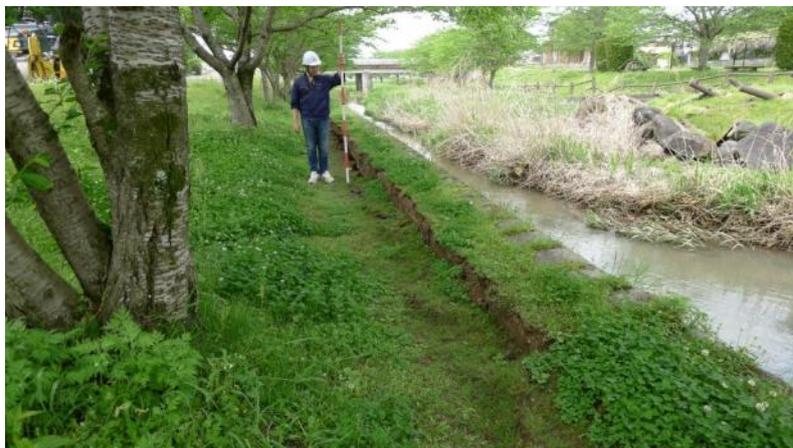
護岸と天端の段差

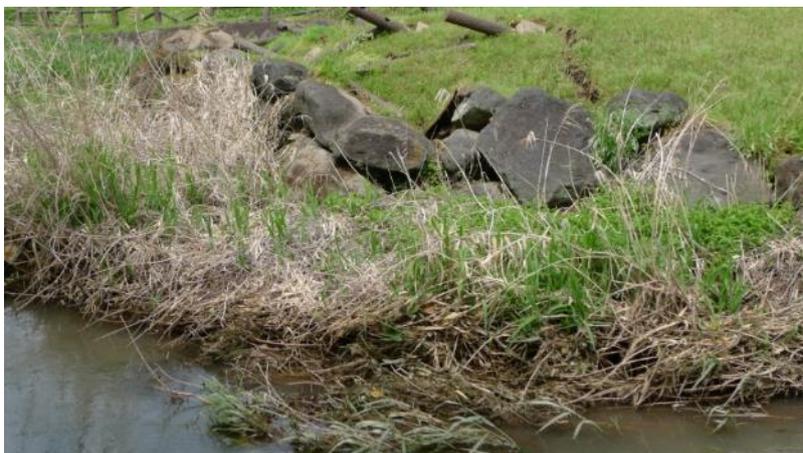
石積護岸の転倒

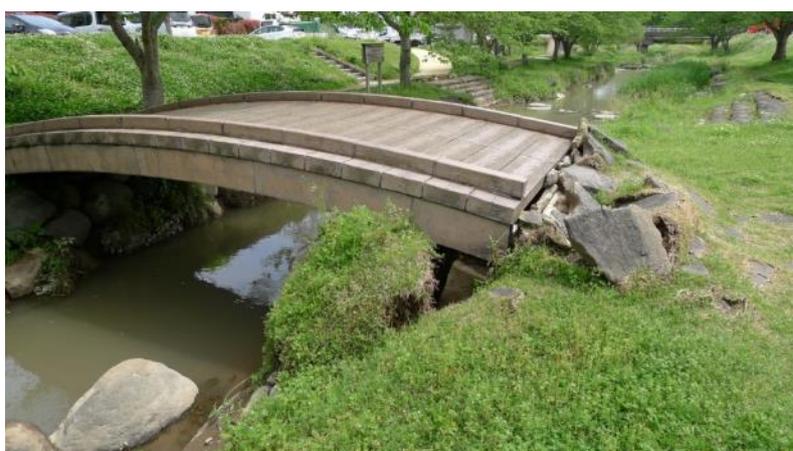
人道用アーチ橋の損壊

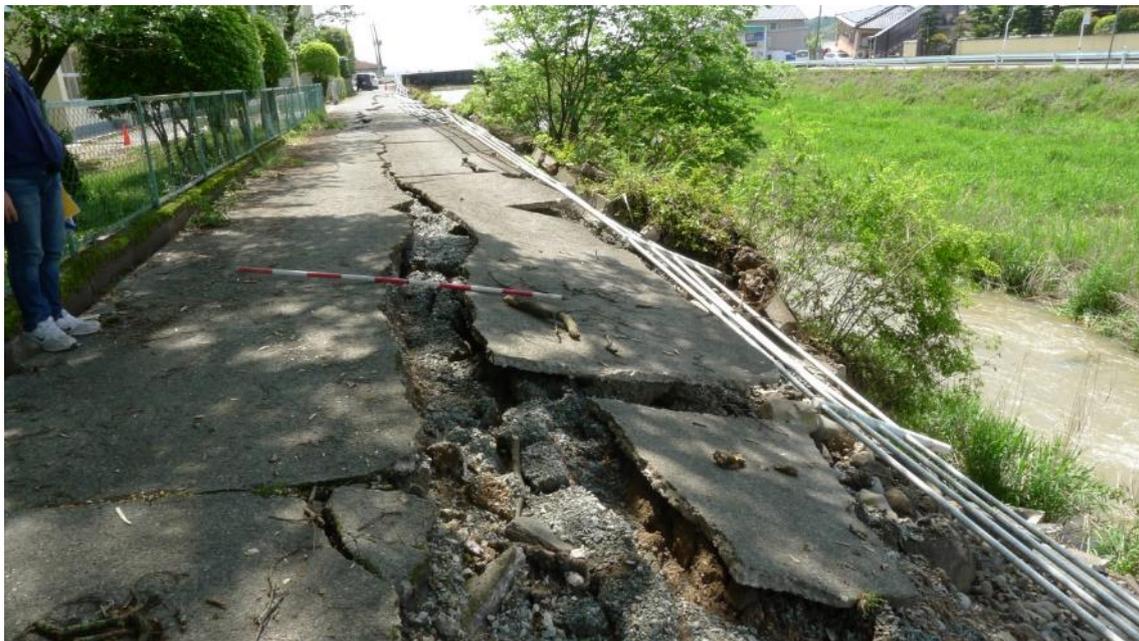
亀裂は全長約 150m

崩落部は 40m

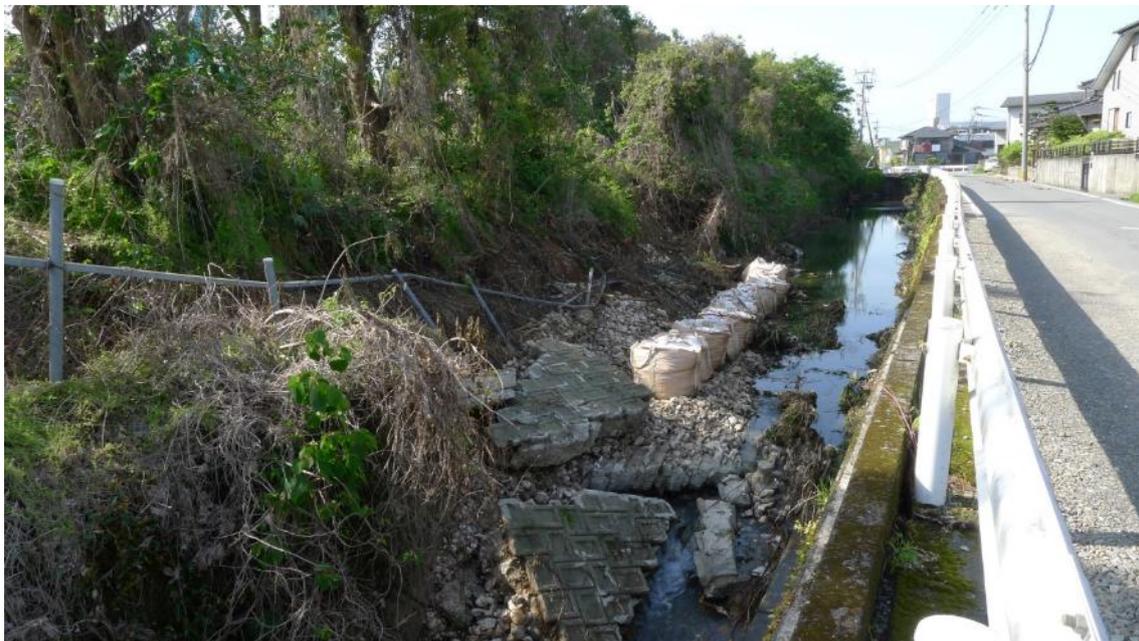
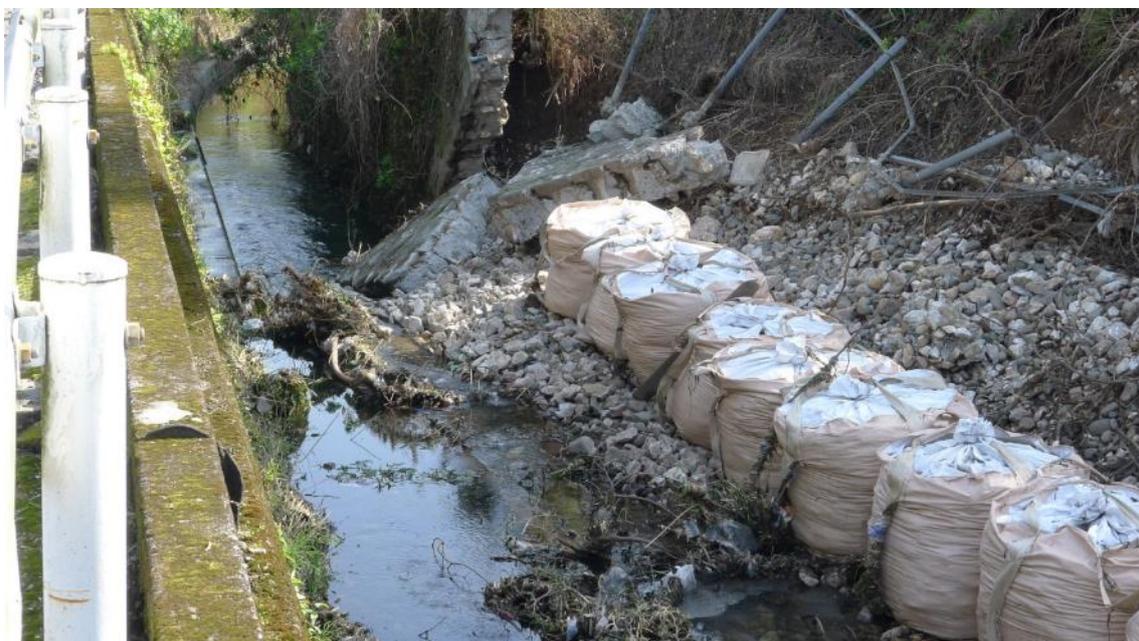
秋津川 用水路

秋津川 右岸は左岸に比べ 1.4m 低い(木山キリスト教教会前付近)
