土木学会西部支部 平成28年熊本地震緊急災害報告（第7報）

2. 熊本地震に伴って阿蘇カルデラ底に現れた断層群

3. 西原村の被災状況（星野裕司）

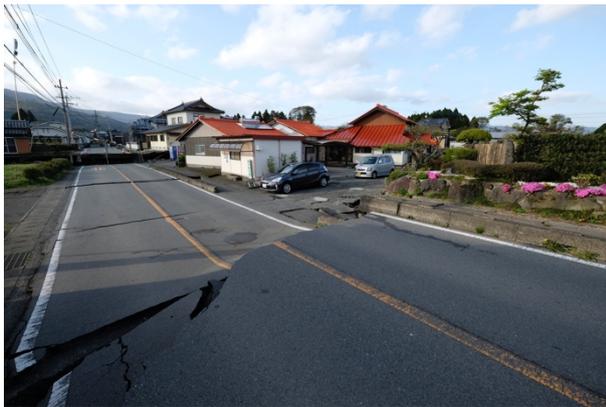
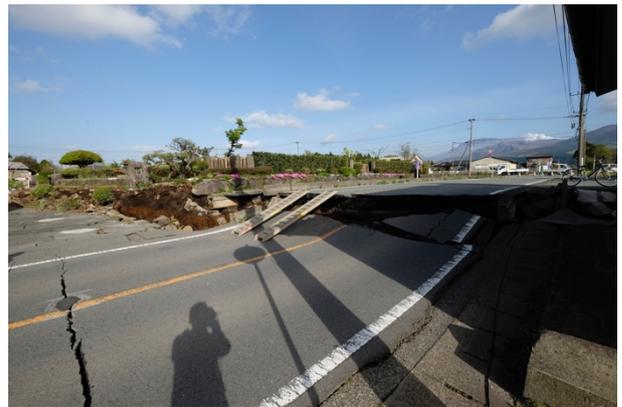
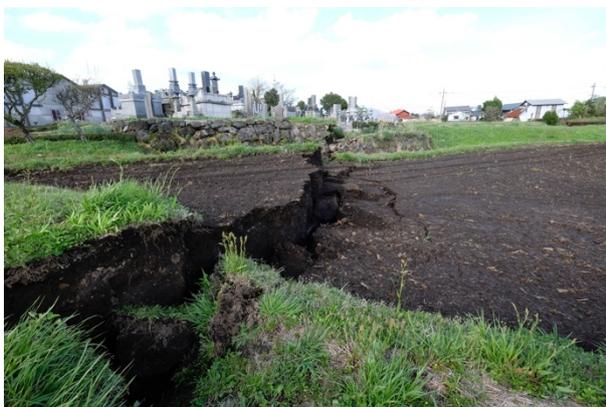
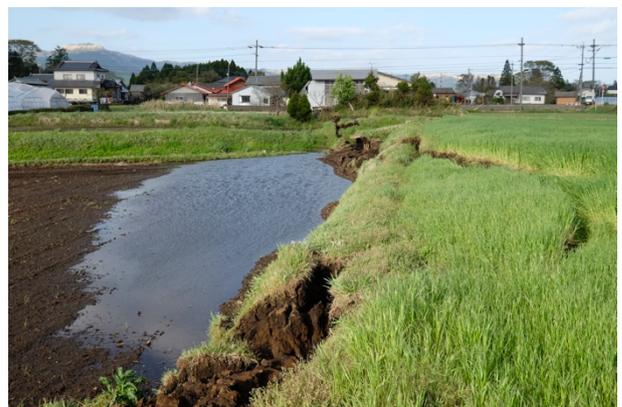
1. 数本の断層によりホルスト・グラベンが形成されている。変位量は1.6mほどあり、赤い家屋が沈降している。(阿蘇市広瀬, 4月17日撮影)
2. 写真1での手前側の断層を別アングルにて撮影。(阿蘇市広瀬, 4月17日撮影)
3. 約1mもの変位にもかかわらず墓石に転倒が見られない(阿蘇市広瀬, 4月17日撮影)
4. グラベンには水が溜まり始めている(阿蘇市広瀬, 4月17日撮影)
5. 農地で見られる断層。断層は撓曲に移行する場合がある。(阿蘇市浜川, 4月24日撮影)
6. 農地で見られる断層。水路が破損している(阿蘇市浜川, 4月24日撮影)
7. 農地で見られる断層。水路が破損している(阿蘇市浜川, 4月24日撮影)
8. 断層上の建物が変形している(阿蘇市下田代, 4月24日撮影)
9. 農地で見られる断層(阿蘇市下田代, 4月24日撮影)
10. 断層により送電鉄塔が傾斜している。(阿蘇市的石阿蘇西小学校前, 4月24日撮影)
11. 写真10の鉄塔下ではハーフグラベンとなっている(阿蘇市的石阿蘇西小学校前, 4月24日撮影)
12. 鉄塔近くの断層状況(阿蘇市的石阿蘇西小学校前, 4月24日撮影)
13. 赤水駅近くの黒川の左岸堤防を断層が横切る(阿蘇市赤水, 4月24日撮影)
14. 写真13近くの黒川右岸側堤防は崩壊している(阿蘇市赤水, 4月24日撮影)。

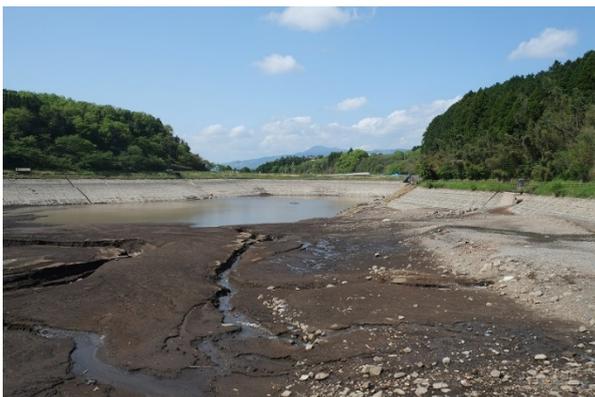
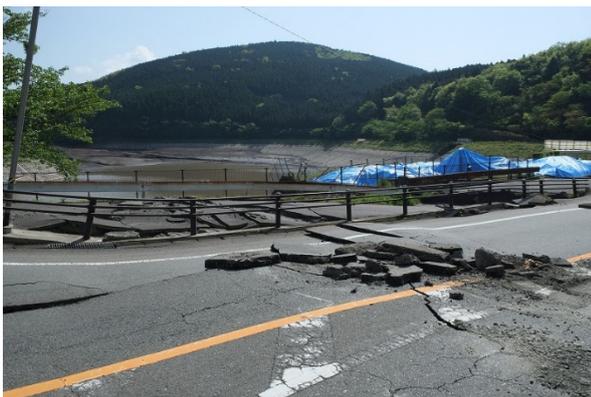
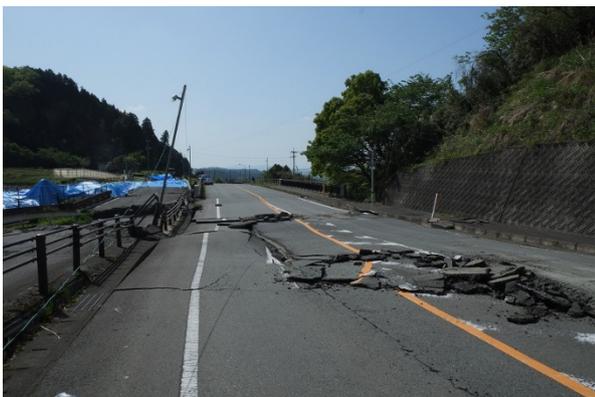
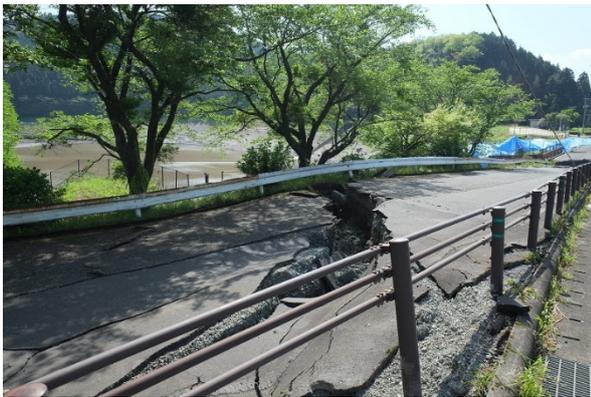
決壊が不安視され、放水された大切畑溜池および周辺の状況

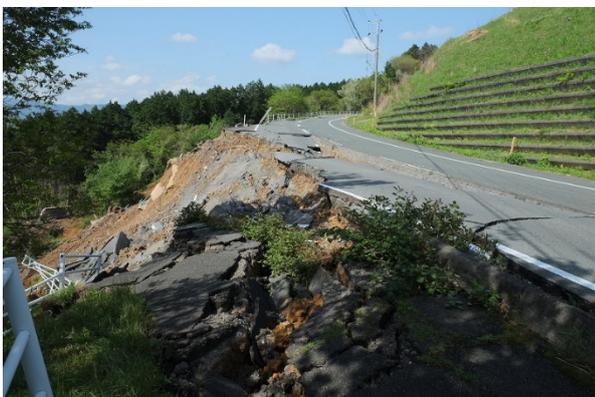
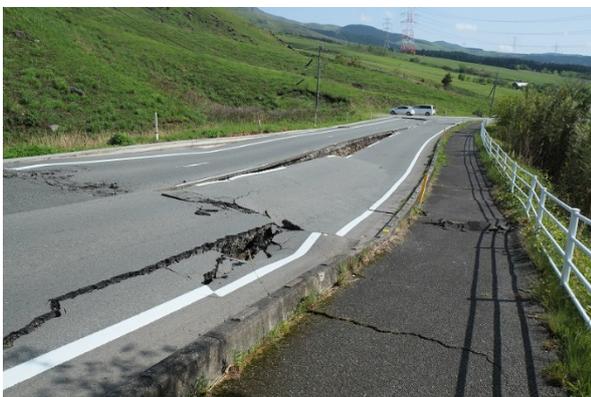
熊本高森線の斜面崩落の状況（萌の里より北方）

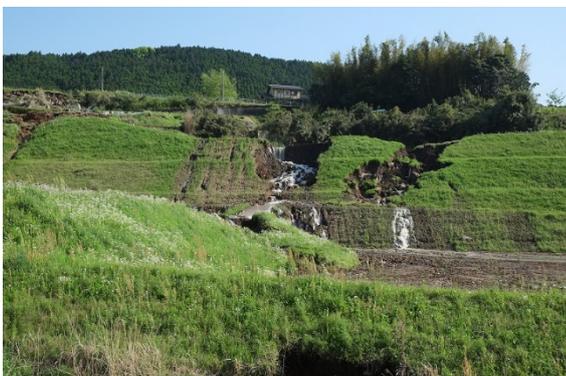
斜面崩落によって流出する農業用水（西原村大切畑）
