## 平成 28 年 熊本地震の被害状況について

## 2. 断層を中心とした地質調査

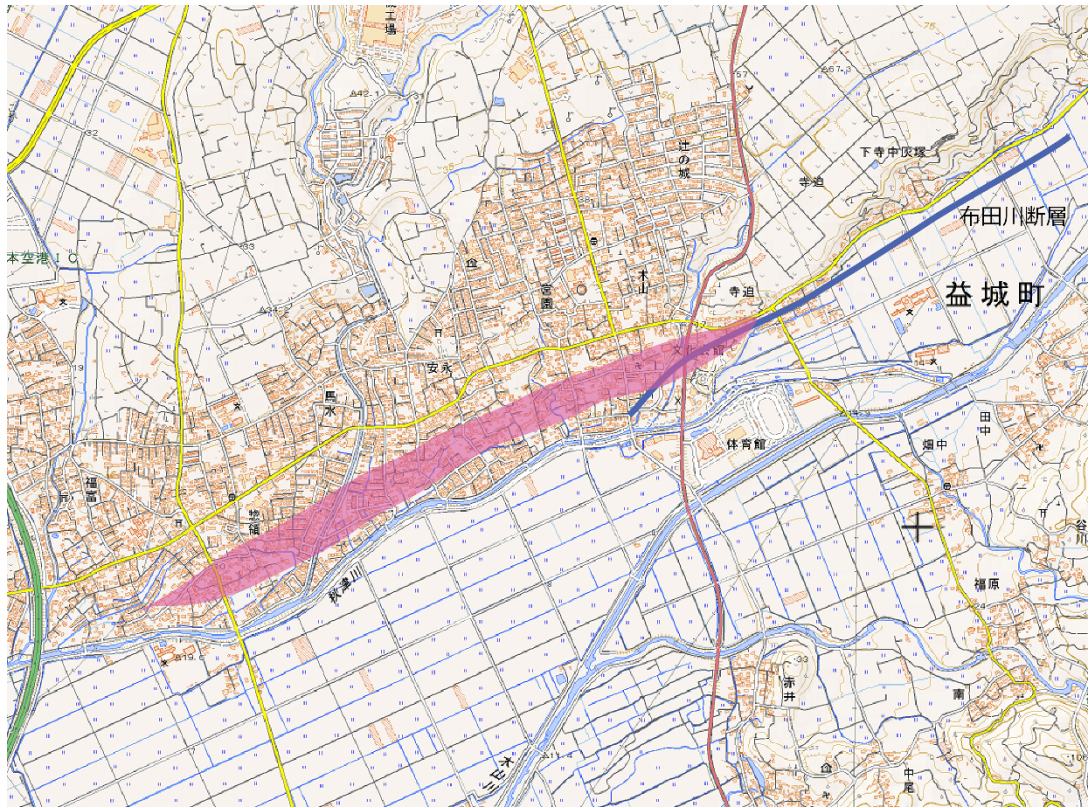
現時点では概査段階であるがいずれのセグメントにおいても地表の顕著な変位は確認できていない。被害家屋もこのセグメント上で顕著なものは少ないが、北側セグメントの西側延長部においてほぼ線状に倒壊家屋が多いエリアが存在する。このエリアには古い家屋も多いことから、必ずしも断層の影響とは言い切れない。しかし、定量的な検討はまだであるが家屋やブロック塀の倒壊方向は東西方向が多く、断層方向と類似性が高いことから、この緩斜面に断層が伏在する可能性がある。(鳥井真之・松田博貴)

ピンクが倒壊家屋の集中するエリア（ベースマップは地理院地図）

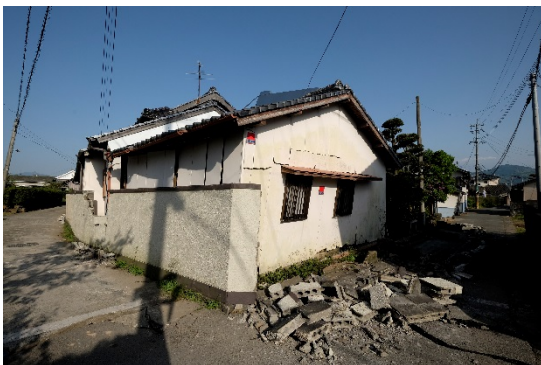
南北方向のブロック塀の倒壊が多い

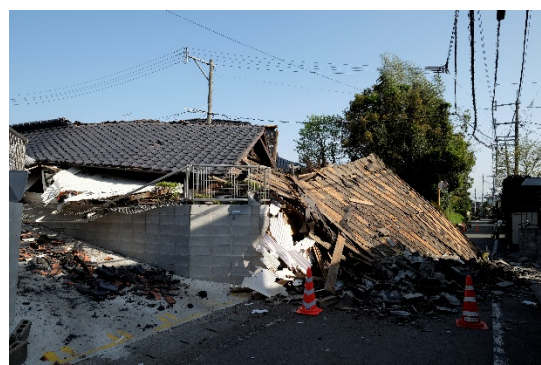
家屋の倒壊状況

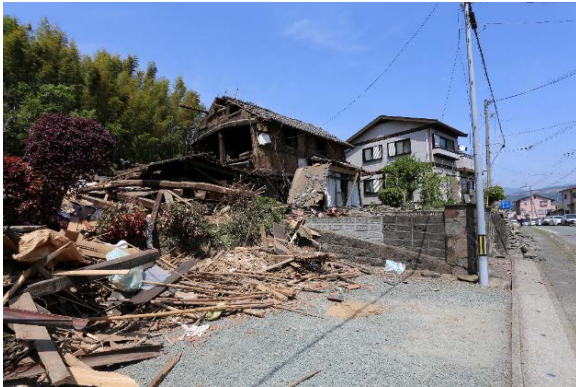
旧耐震と新耐震の建物被害の相違

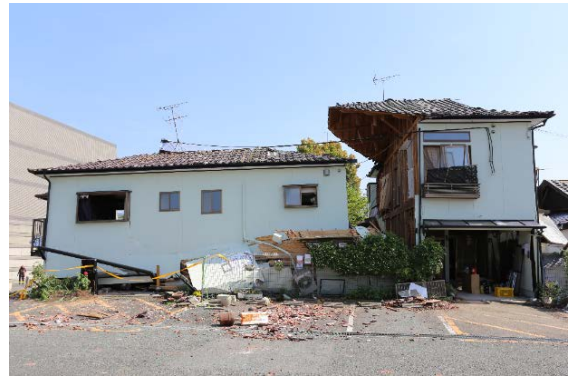
1階が崩壊し、真二つに分かれた建物

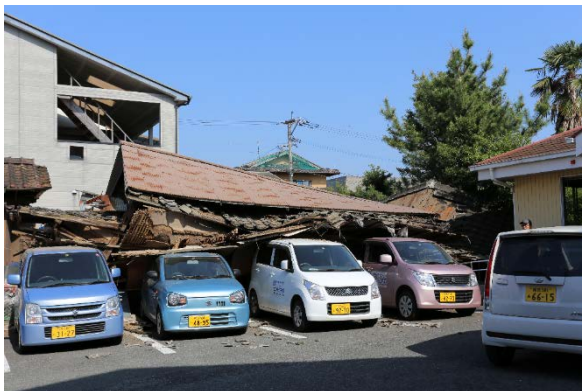
圧潰した建物の例

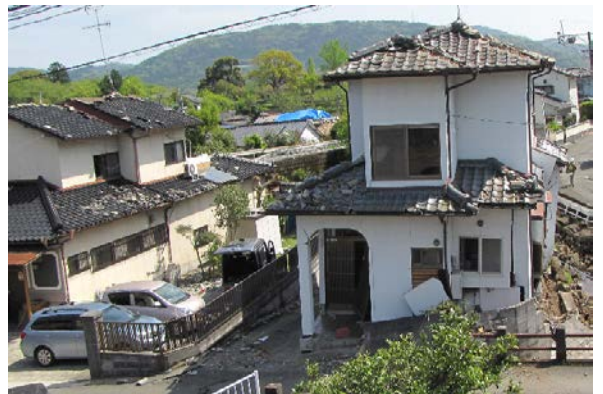
屋根を中心に建物全体が被害

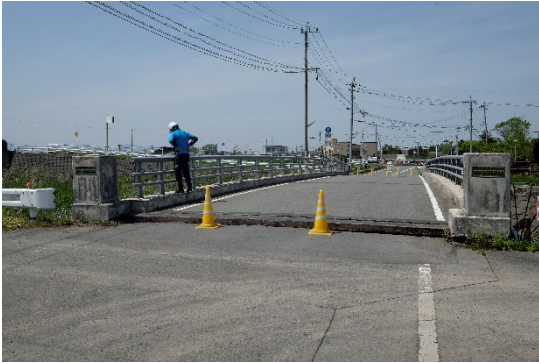
第一畑中橋の被害状況を示している。橋梁本体の損傷はほとんど見られなかった。震動に伴い、桁端部と橋台の衝突によって、連結部が上下にずれている。

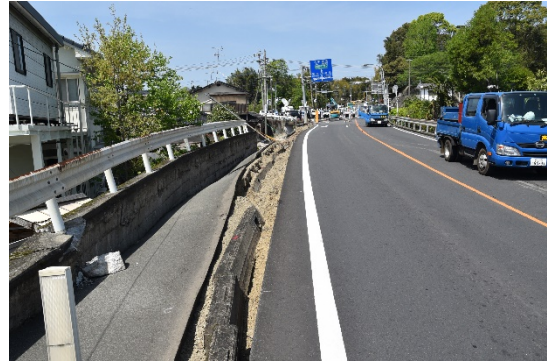
国道 443 号と県道 28 号の交差点付近における歩道部分の被害状況を示している。歩車道分離のための縁石も崩落している。

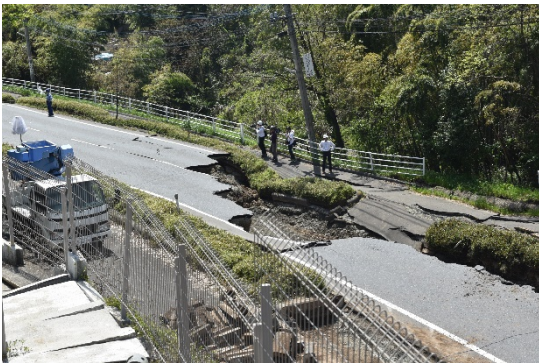
国道 443 号において、路面が陥没している現象が見られた。

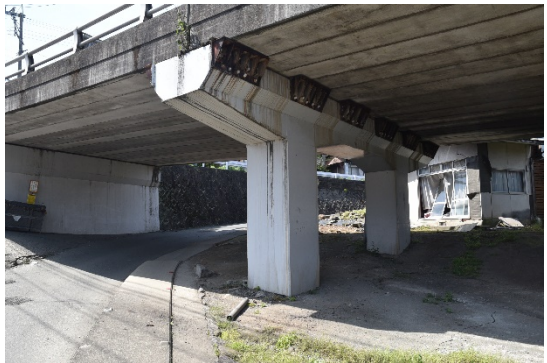
県道 28 号に存在する寺迫橋の橋脚部分を撮影したものである。今回の震動では、橋脚部分に損傷は見られなかった。

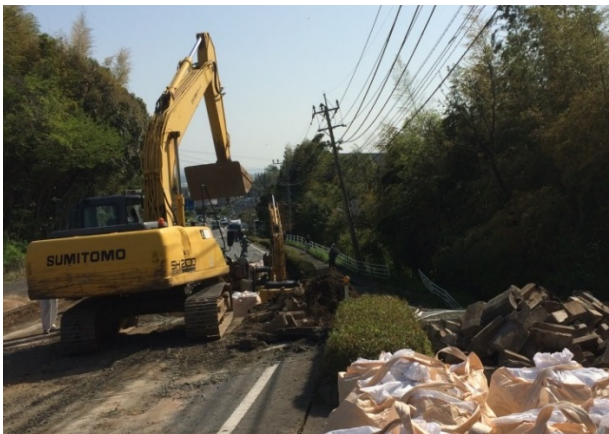
益城町寺迫 国道 443 号 陥没区間

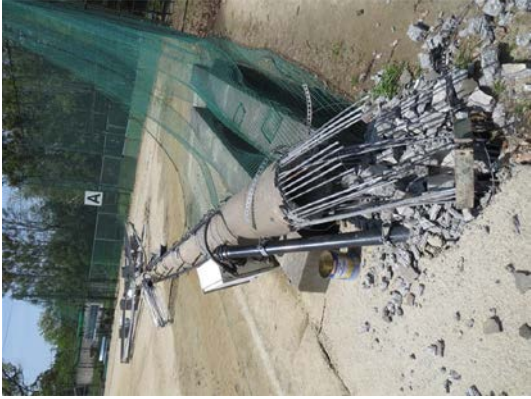
グラウンド照明施設も根元から折れていた

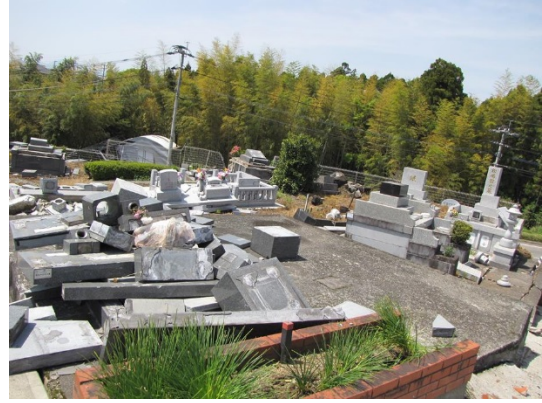
バラバラの方向に墓石が転倒していた。

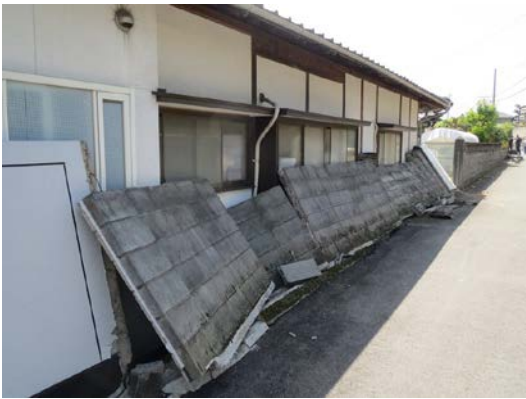
家は無事でもブロック塀の多くは転倒していた。

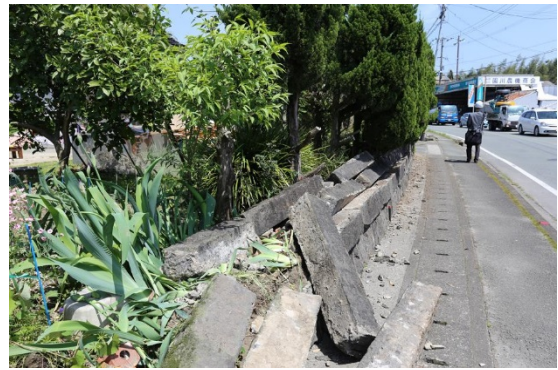
石積みの塀も崩落していた。

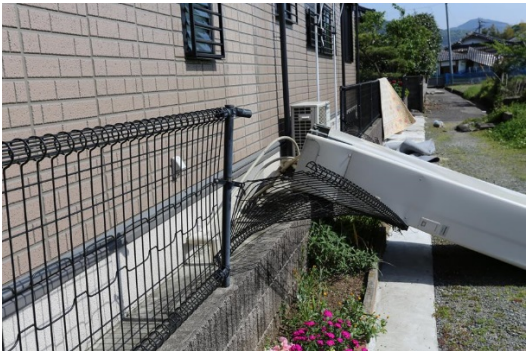
震源近くの家が多くで、エアコンの室外機や給湯施設の転倒が見られた。

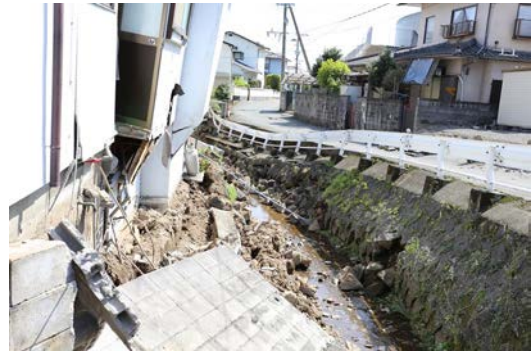
水路の石積み崩落し、住宅の基礎と道路の陥没を引き起こしている。

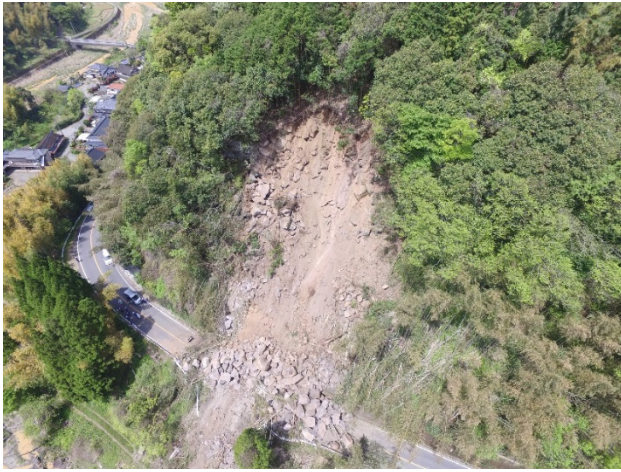
国道 445 号上益城郡御船町下鶴の斜面崩壊  
写真提供：国土交通省熊本河川国道事務所

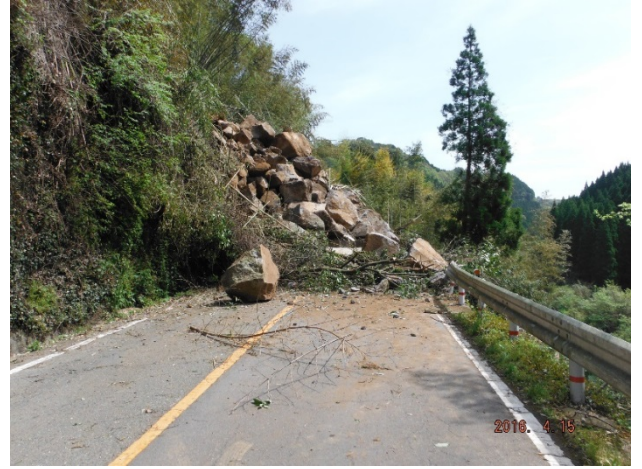
国道 445 号を塞いだ溶結凝灰岩の岩塊  
幅約 20m、高さ約 10m

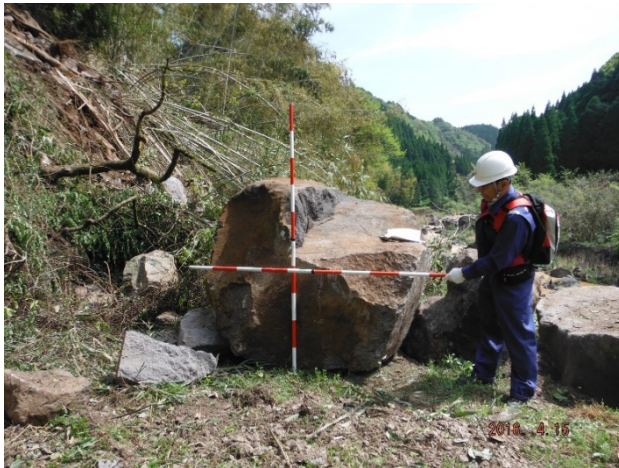
道路を飛び越して川岸まで落下した岩塊(2m弱)

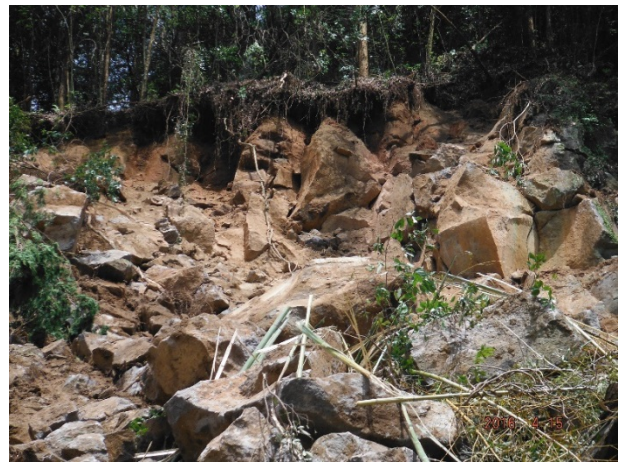
崩壊斜面上部に残っている岩塊
