「熊本地震」減災センター被災地調査報告（第12報）

1. 緑川支川の堤防被災状況
2. 県道熊本高森線の被災状況

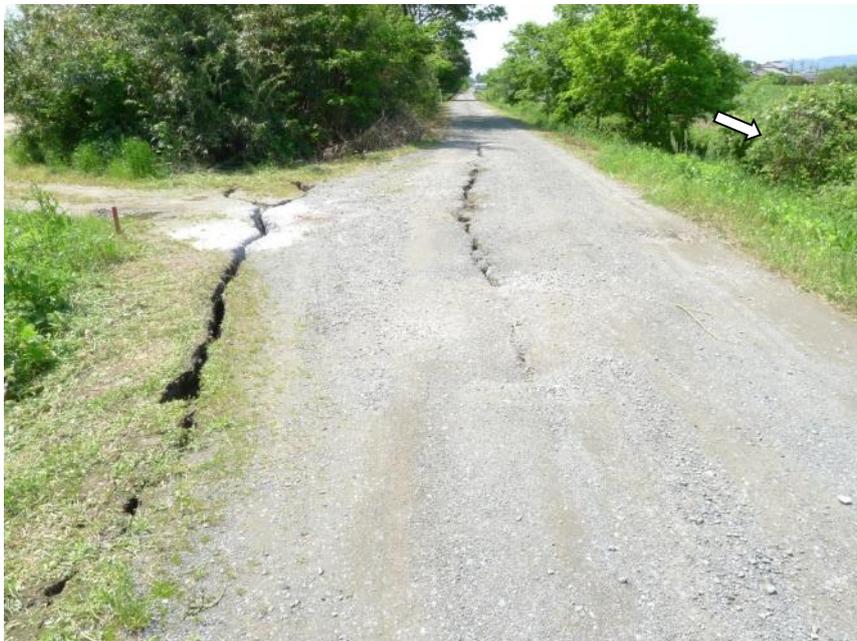
⑥-1 矢形川右岸 浮島橋直上流

堤防天端法肩の縦断亀裂 亀裂 長さ 13m, 幅 20cm, 深さ 90cm
 堤防天端中央の縦断亀裂 亀裂 長さ 12.5m, 幅 5cm, 深さ 60cm

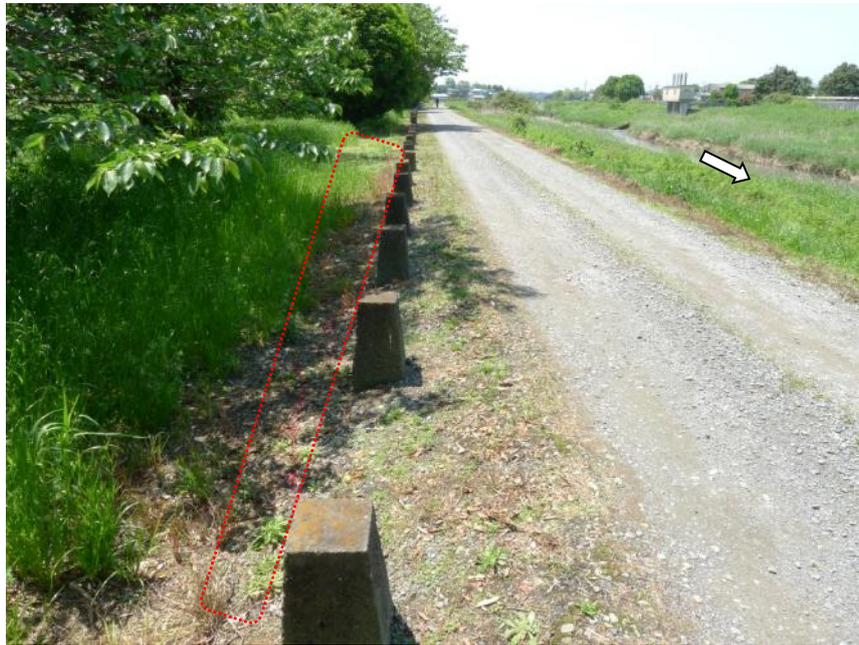
⑥-2 矢形川右岸 浮島橋直上流

堤防天端法肩の縦断亀裂
亀裂 長さ 5.5m, 幅 2cm, 深さ 10cm

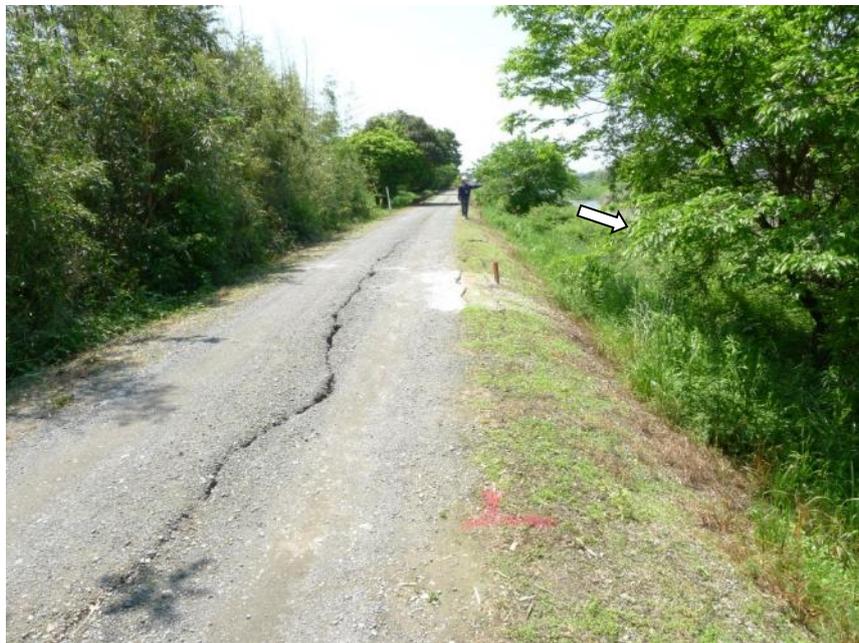
堤防天端中央の縦断亀裂 長さ 14.5m, 幅 5cm, 深さ 25cm

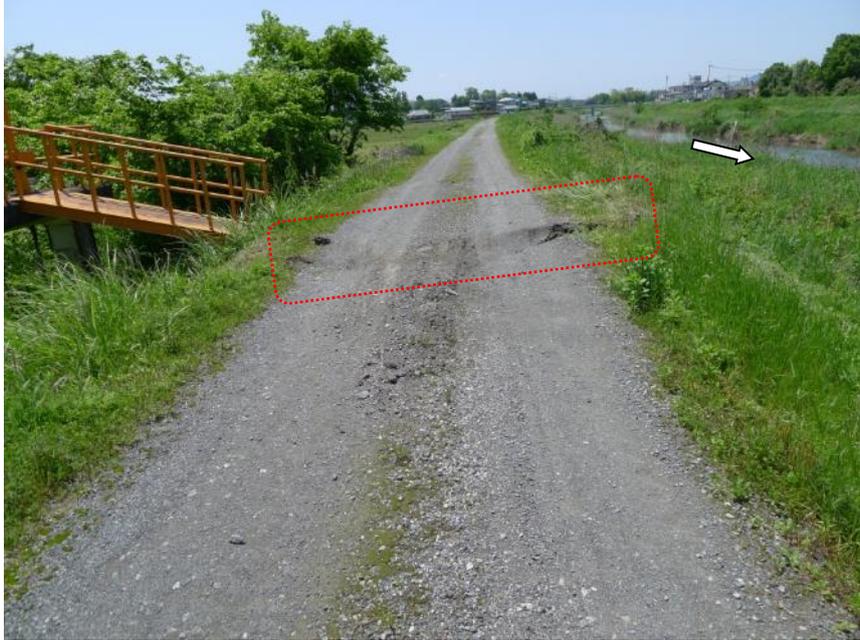
⑥-3 矢形川右岸 浮島橋上流

堤防天端の横断段差
亀裂 長さ 6.0m, 幅 10cm, 落差 20cm

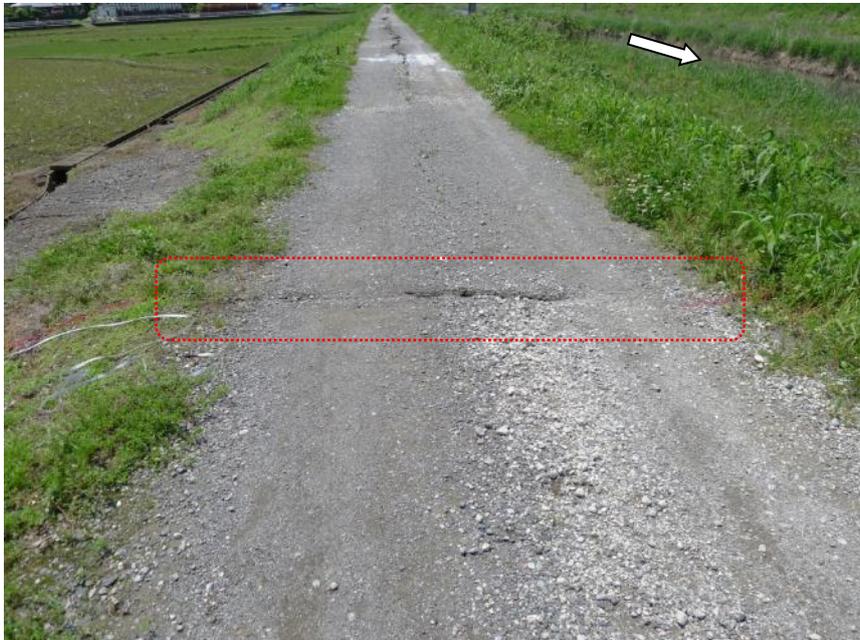
堤防天端の横断亀裂
亀裂 長さ 3.5m, 幅 4cm, 深さ 5cm

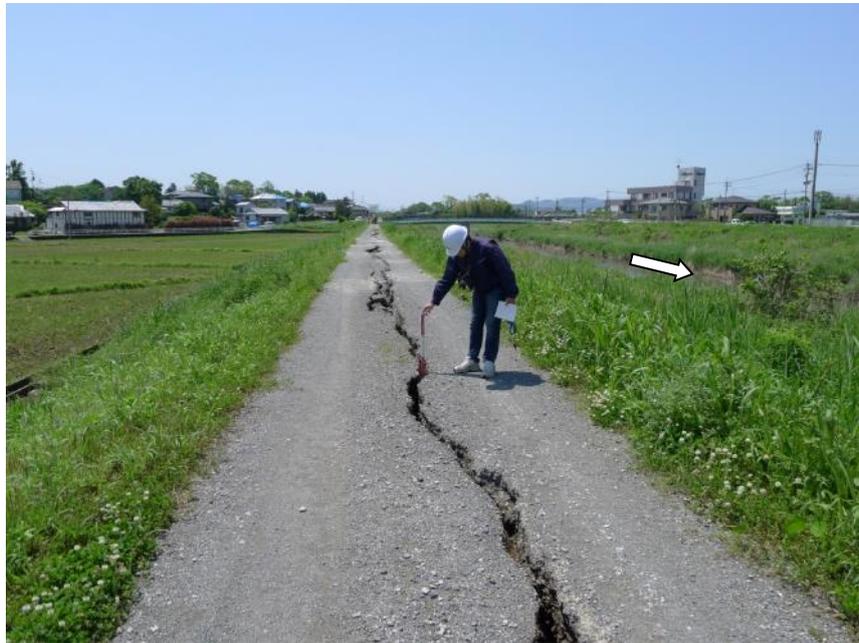
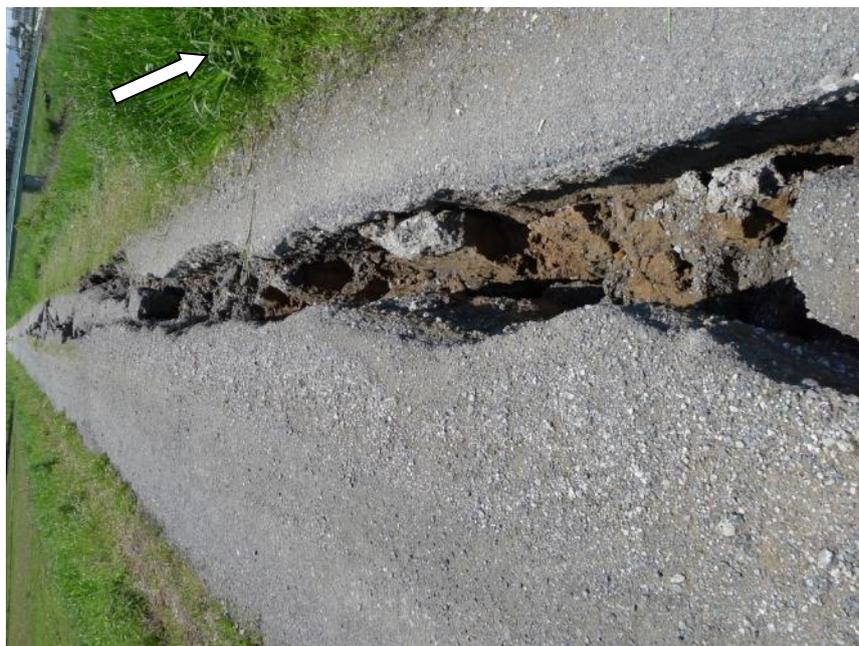
⑥-4 矢形川右岸 浮島橋上流

堤防天端の縦断亀裂
亀裂 長さ 130m, 幅 100cm, 深さ 150cm(最大 180cm)

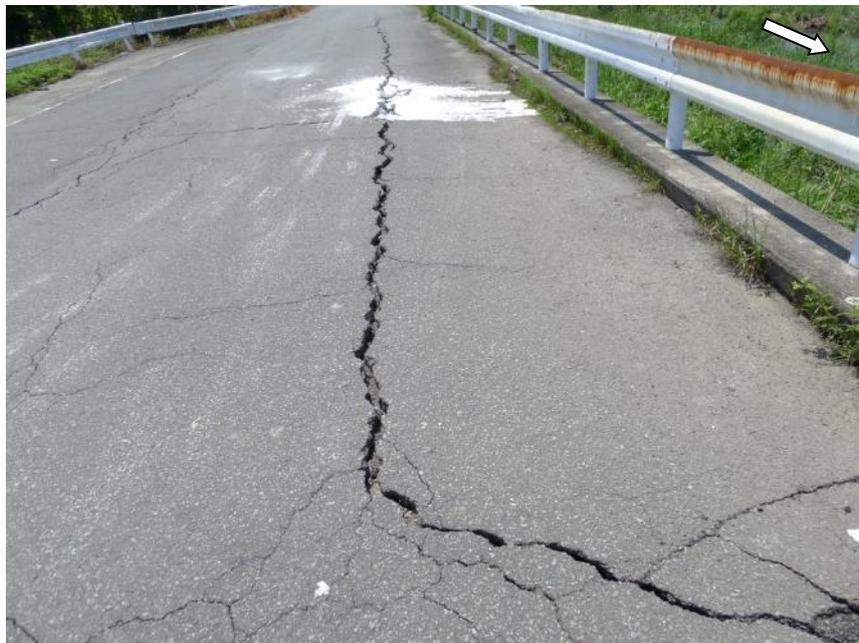
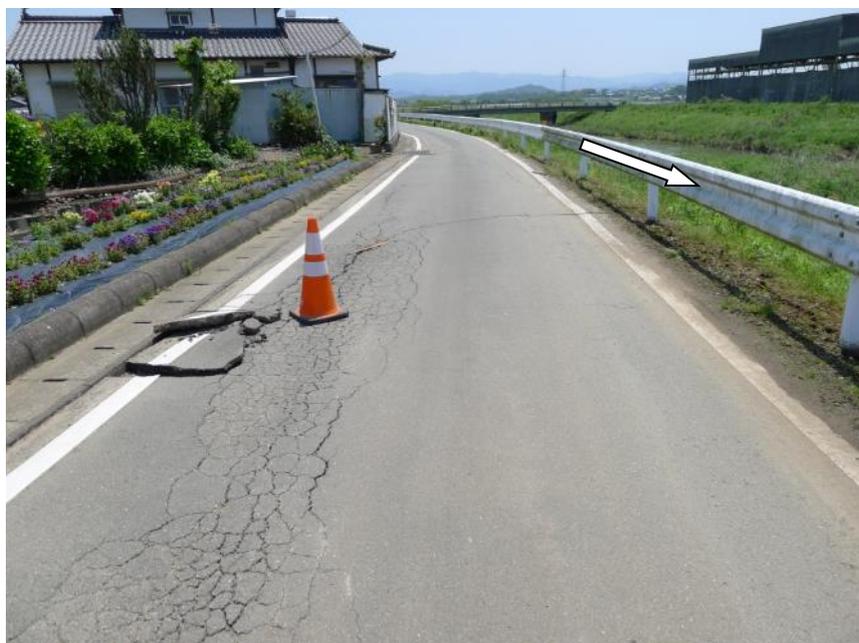
⑥-5 矢形川右岸 新矢形橋 右岸

亀裂 長さ 54m, 幅 10cm, 深さ 20cm

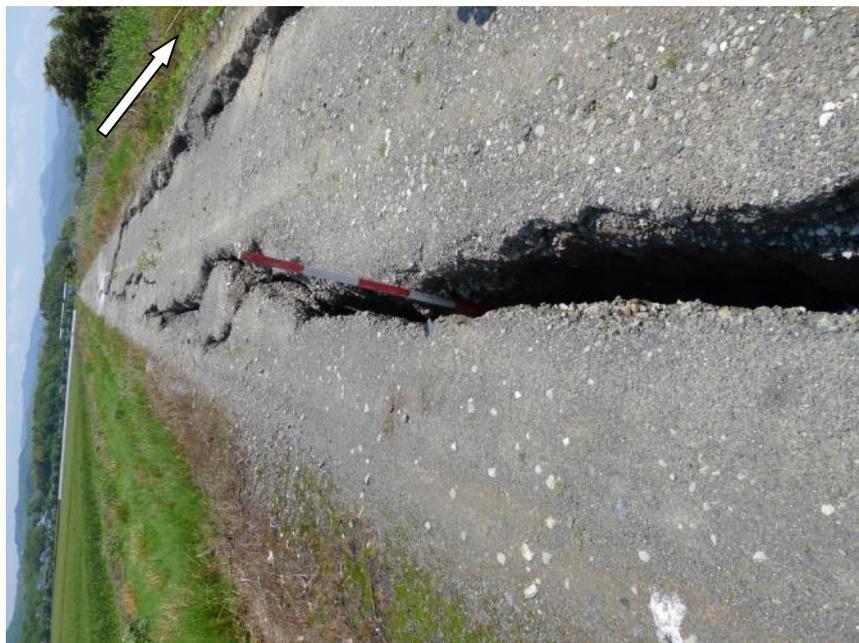
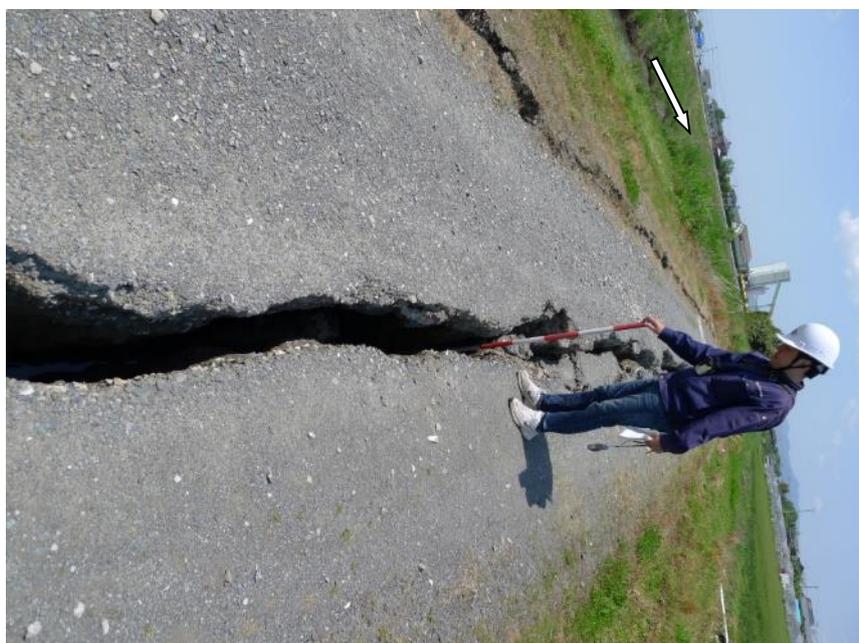
⑥-6 矢形川右岸 石塚橋 上流

亀裂 長さ 257m, 幅 60cm, 深さ 145cm(水深 45cm)

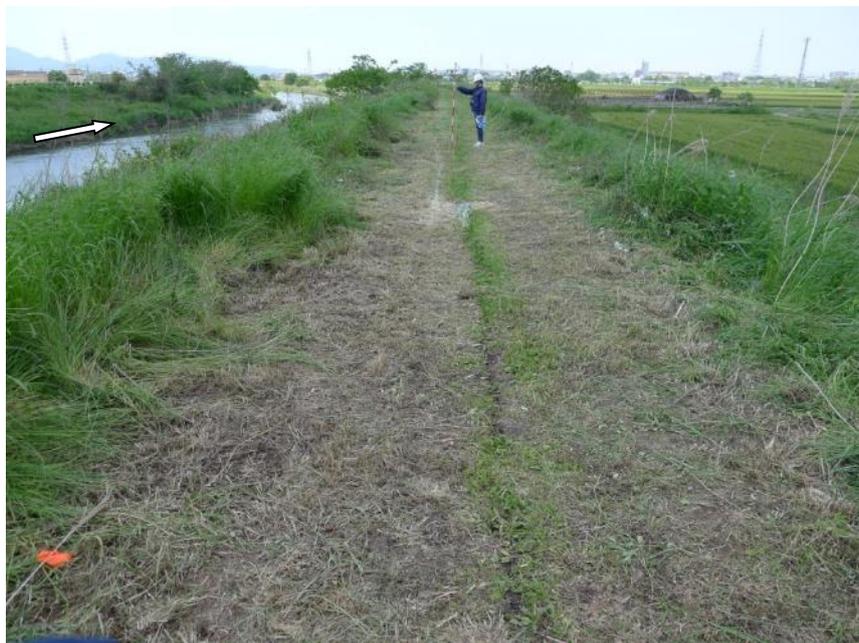
⑥-7 矢形川右岸 矢形橋上流

縦断段差 長さ 15m, 落差 5cm

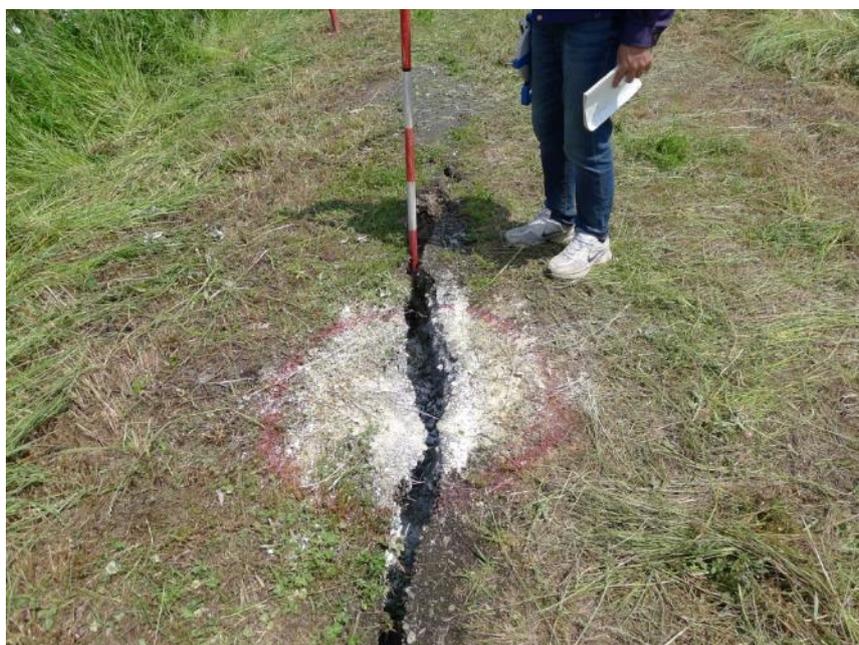
堤防天端の縦断亀裂
亀裂 長さ 4.8m, 幅 15cm, 深さ 30cm

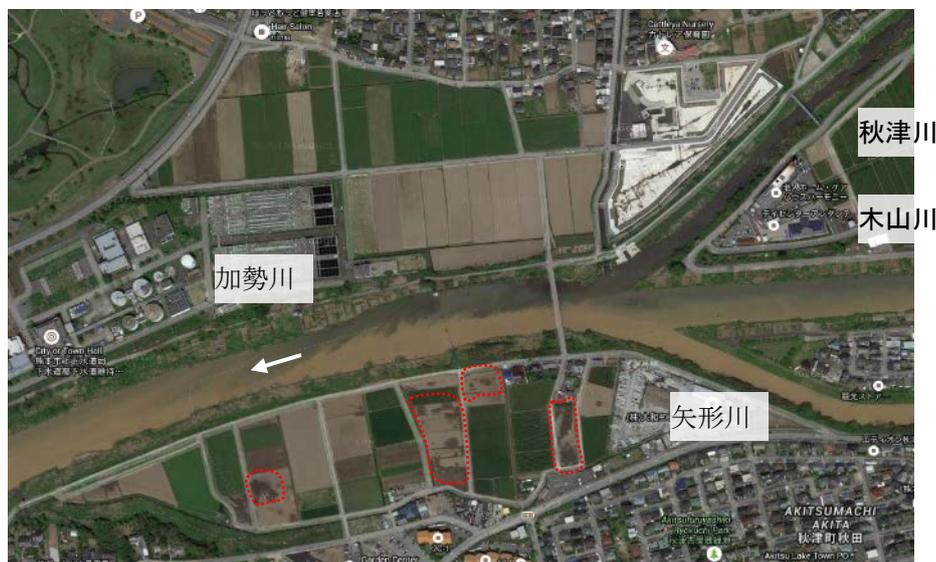
加勢川に合流する秋津川，木山川，矢形川（グーグルマップの航空写真）
濁りは，矢形川，木山川，秋津川の順で小さくなる。

緑川支川の濁りおよび噴砂跡 : 噴砂

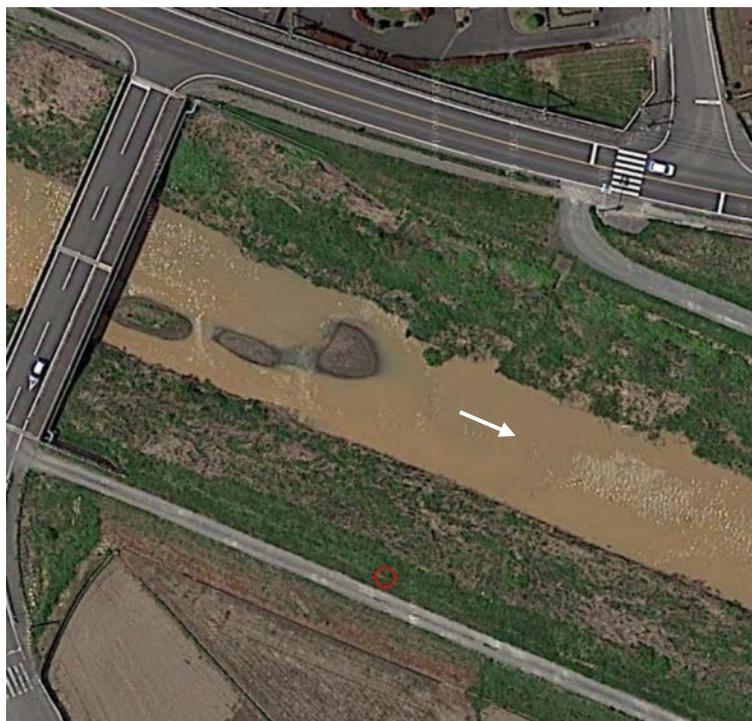
矢形川に現れた河道内の噴砂

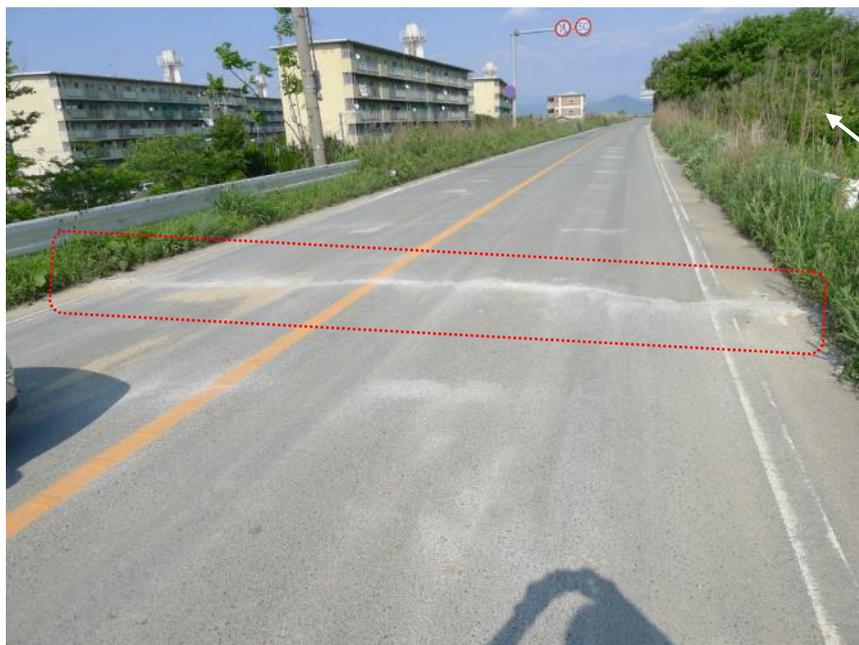
緑川右岸 横断段差 長さ 6.6m, 段差, 落差 2cm(修復済み)

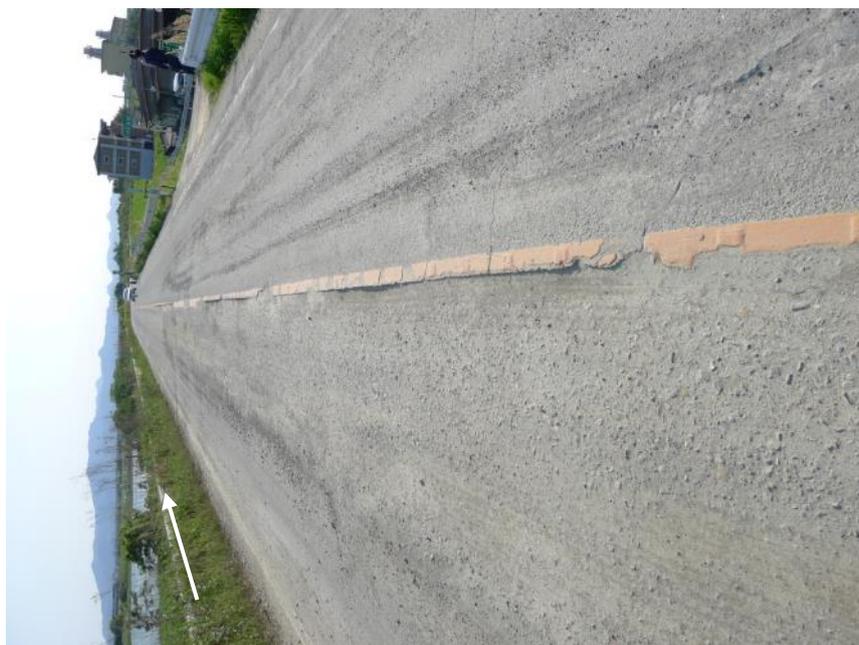
緑川右岸 緑川出張所付近 縦断亀裂の修復中

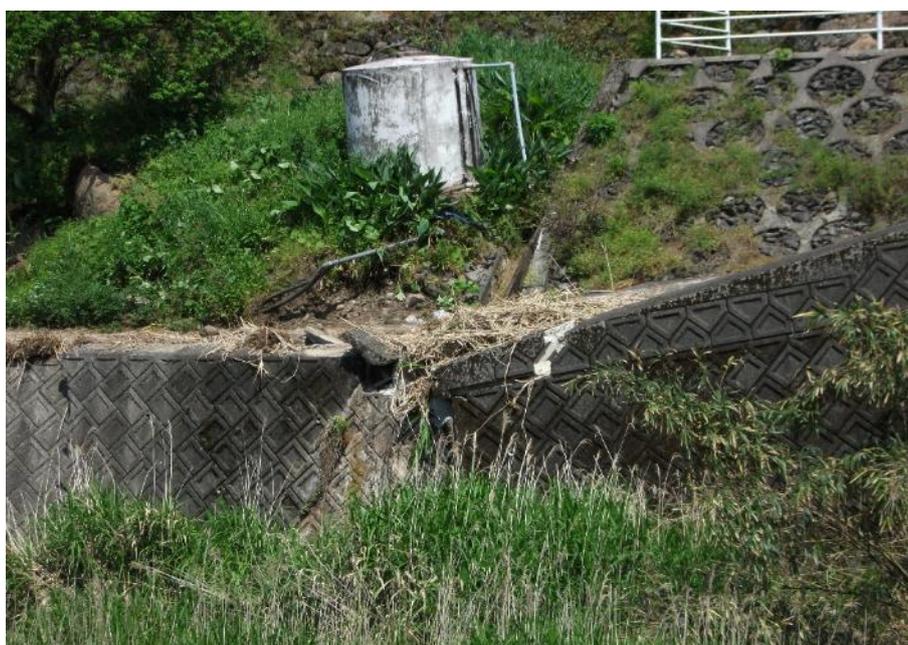
写真 - 2 木山川右岸のクラック状況（断層部：県道直下）

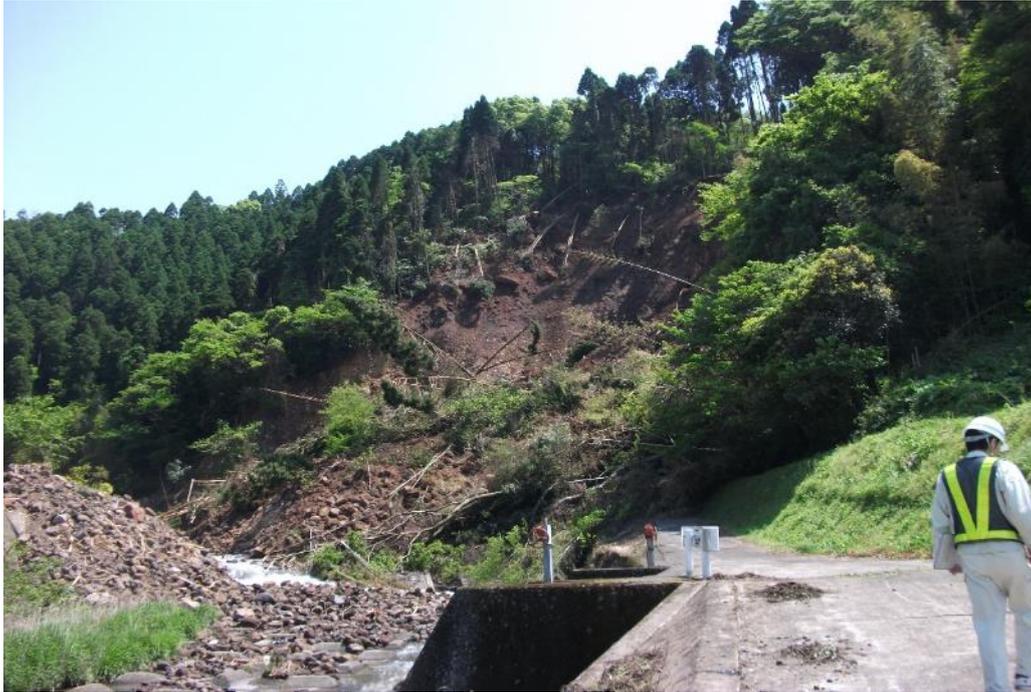
写真 - 3 木山川落差工上流の山腹崩壊（左岸）

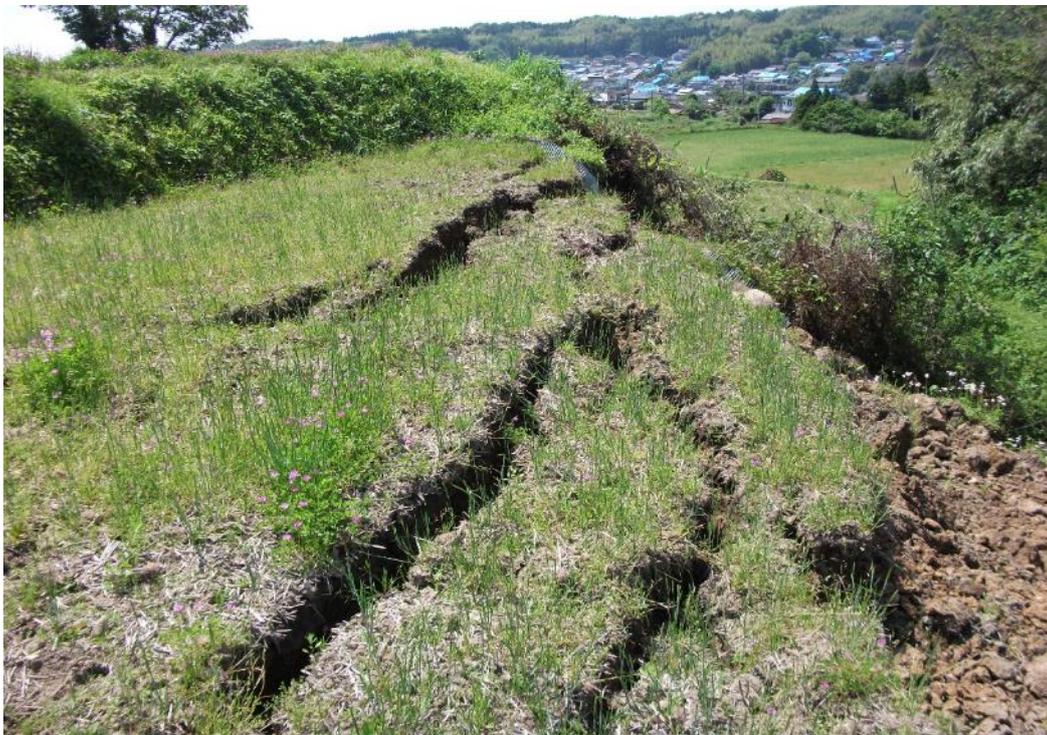
写真 - 4 木山川左岸部田面の断層

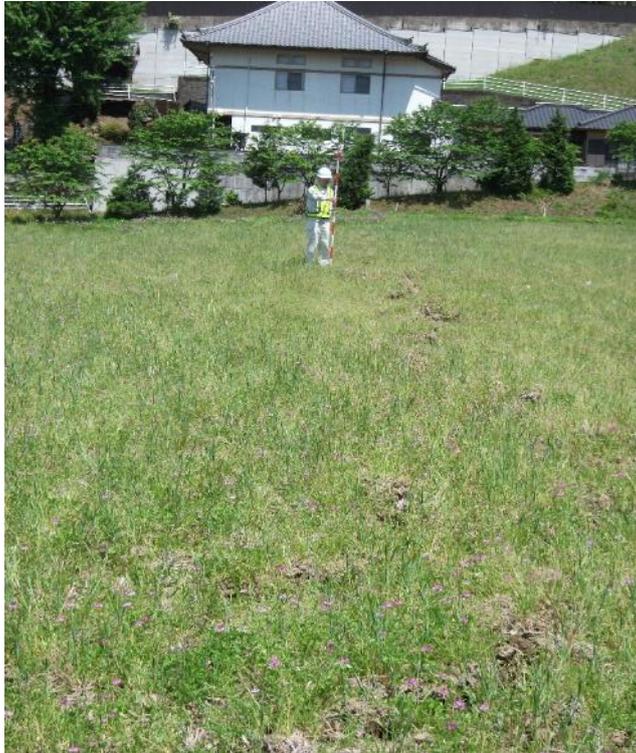
写真 - 5 木山川左岸部田面の断層

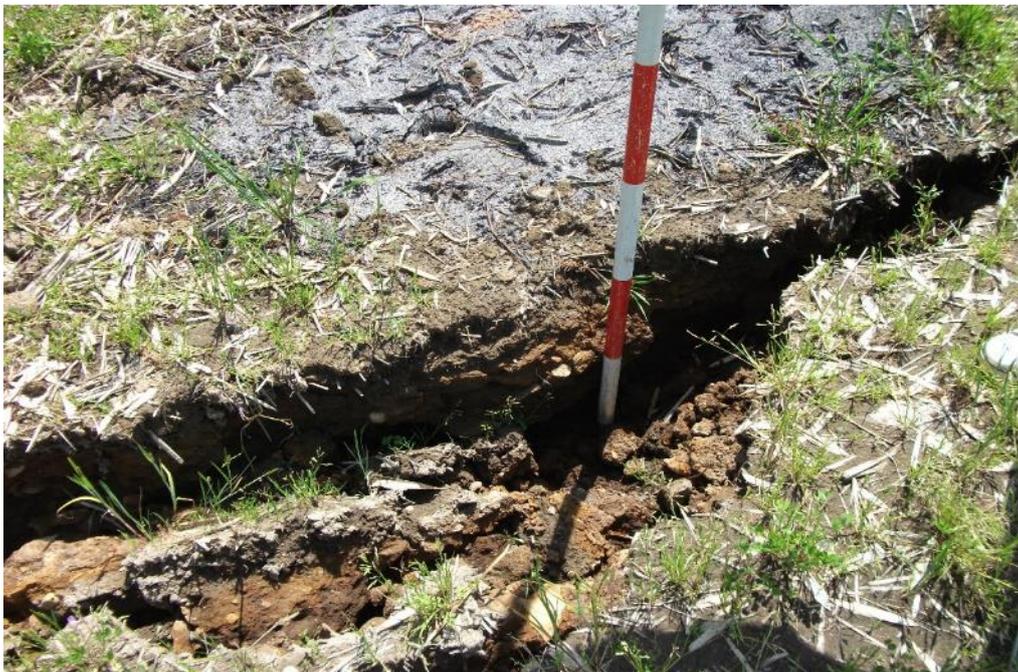
写真 - 6 木山川左岸部田面の断層 (詳細)

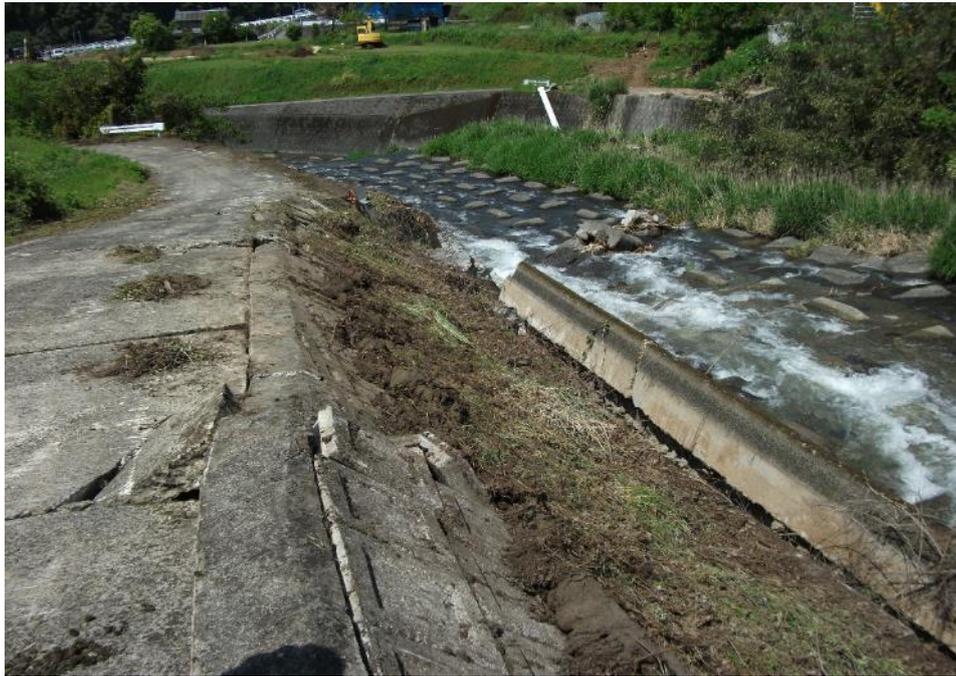
写真 - 7 木山川左岸部の護岸被災状況

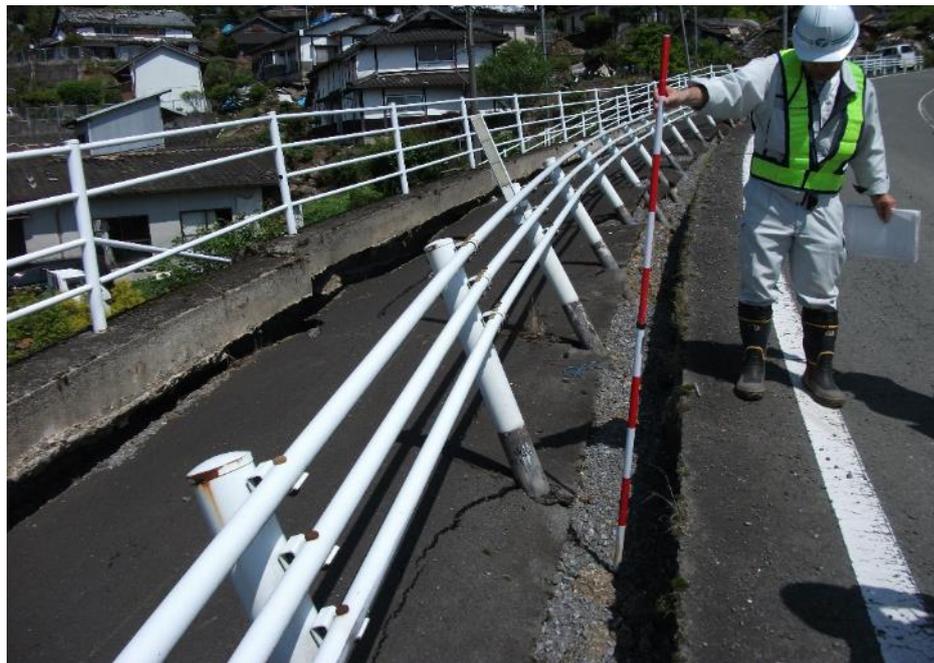
写真 - 8 県道熊本高森線歩道滑落状況（熊本方向を望む）

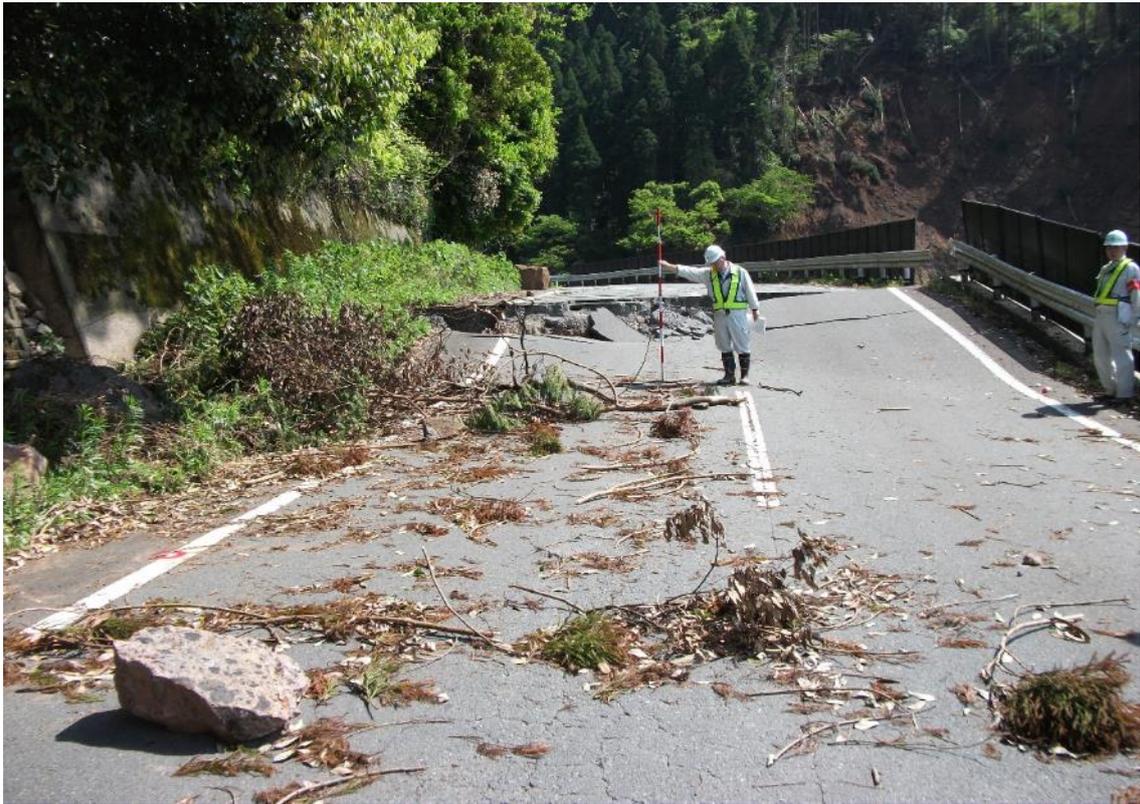
写真 - 9 県道熊本高森線の段差（益城町杉堂地区：高森方向を望む）

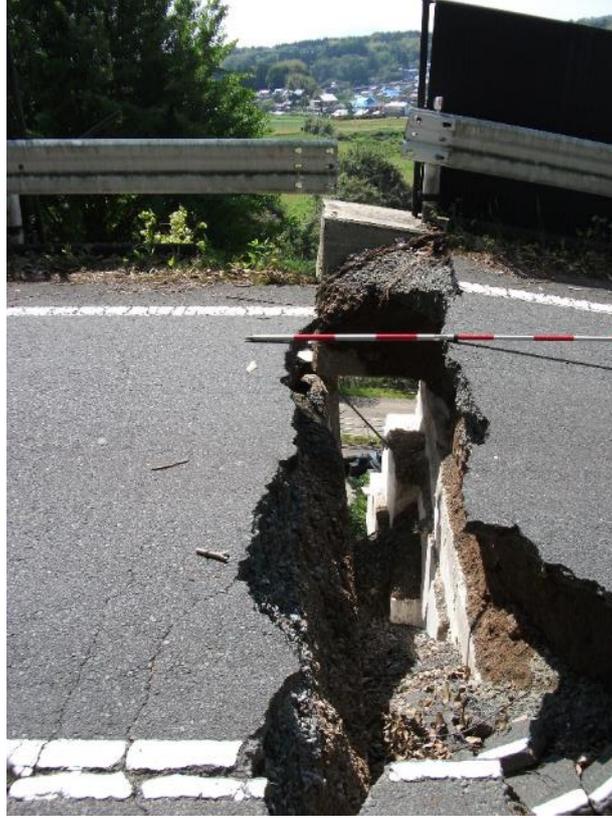
写真 - 10 県道熊本高森線の段差詳細 (益城町杉堂地区)

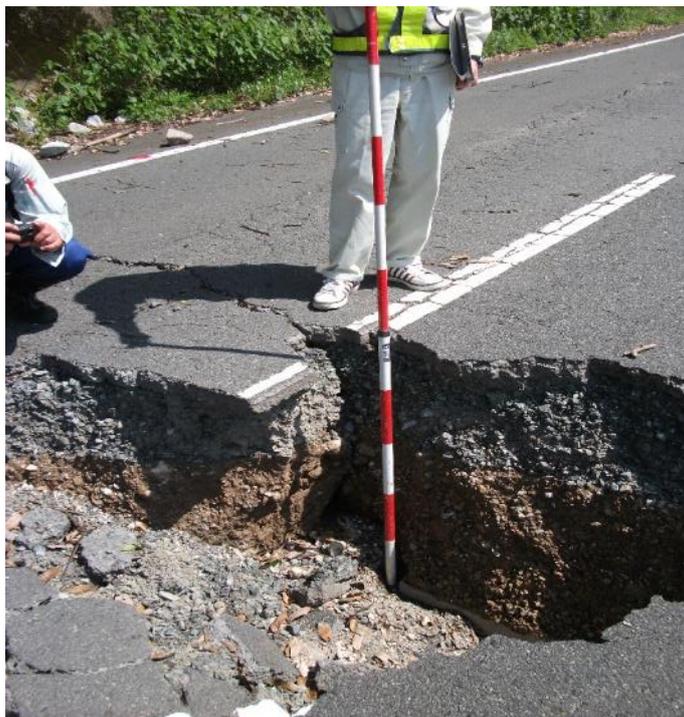
写真 - 11 県道熊本高森線のクラック状況（益城町杉堂地区）

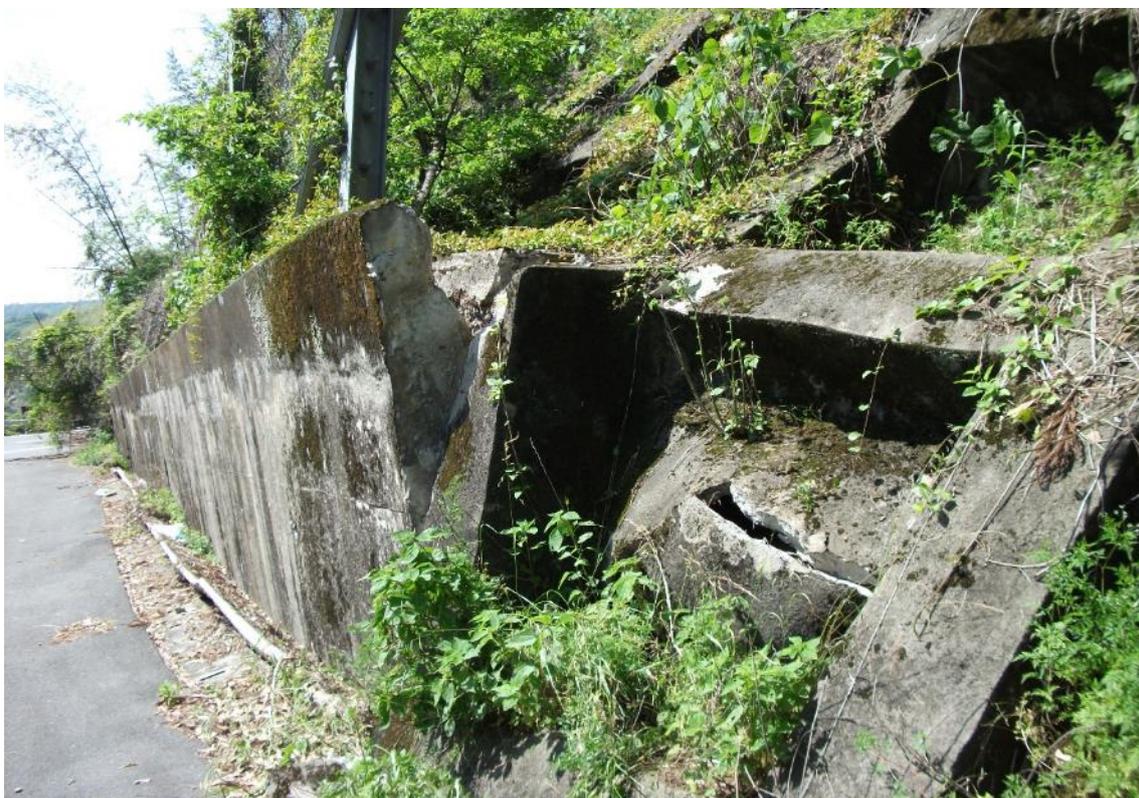
写真 - 12 県道熊本高森線の防護壁の倒壊状況（益城町杉堂地区）

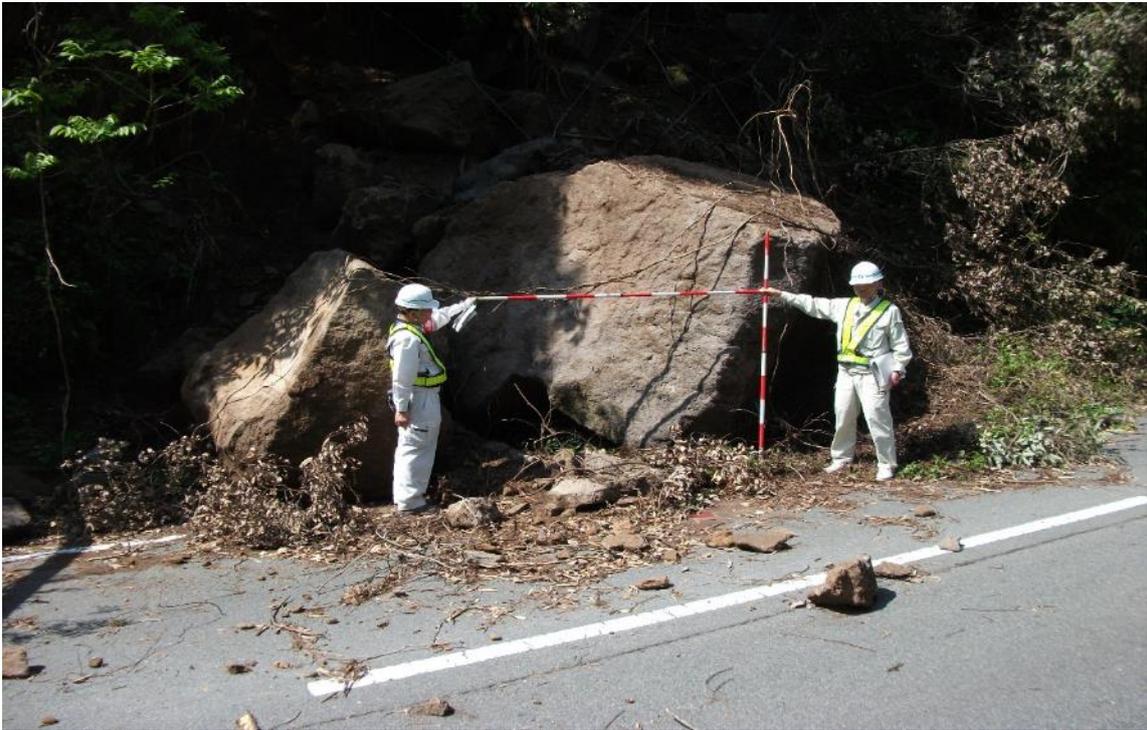
写真 - 13 県道熊本高森線の落石（益城町杉堂地区）

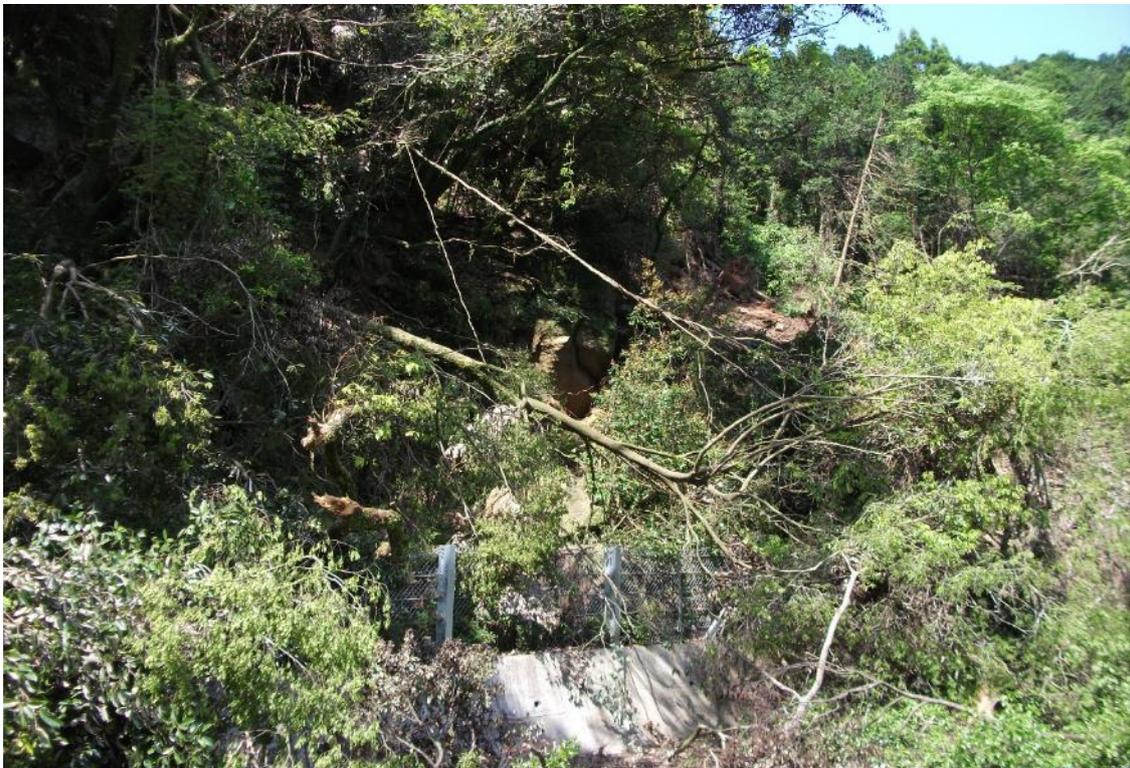
写真 - 14 県道熊本高森線の法面（今後の余震次第では落下の危険性大）
