「熊本地震」減災センター被災地調査報告（第13報）

1. 熊本市東区・南阿蘇・益城・熊本港の被災状況
2. 熊本各地の被災調査

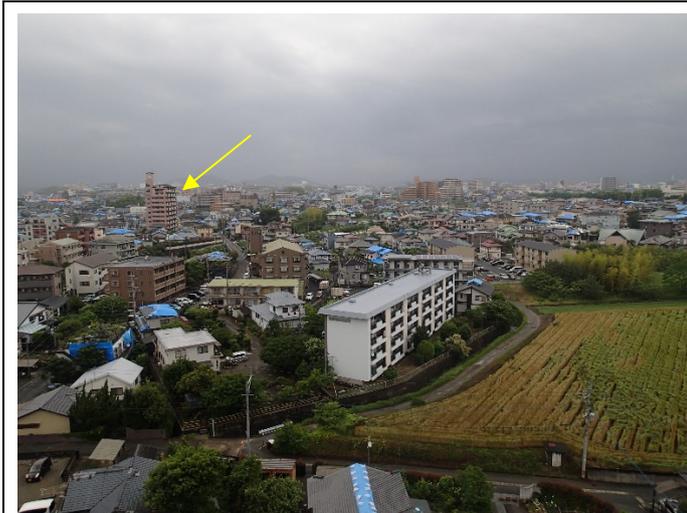
東区マンションより北東方向を望む。
 図中の矢印にあるシティマンション保田窪本町は不動産屋より、地震によって玄関扉が開かなくなるくらいの歪みが生じており、倒壊の恐れありと聞く。要確認。報告書等には使用すべきでないと思います。

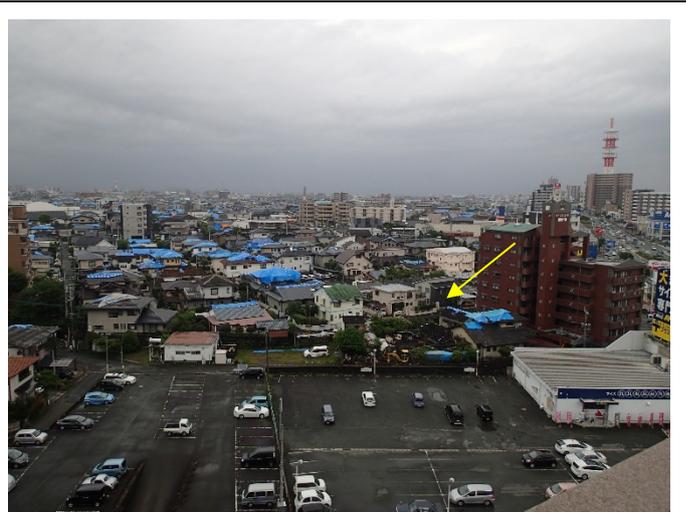
東区マンションより南方向を望む。
 全壊家屋あり。瓦破損多数。

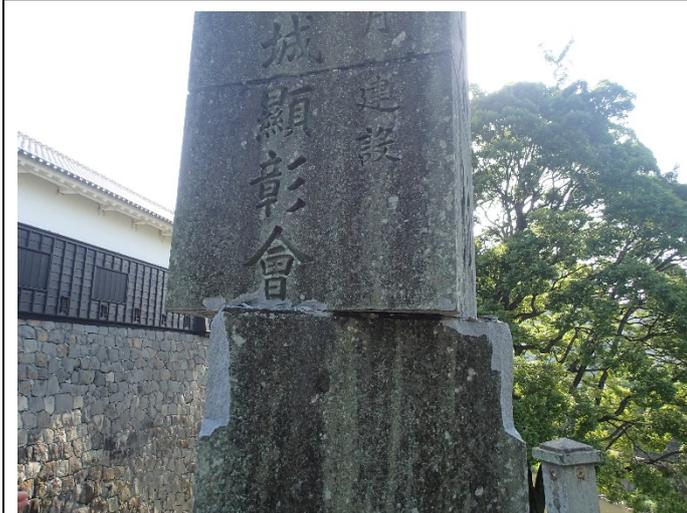
熊本城 城彩園近くの石碑。ずれと回転あり。

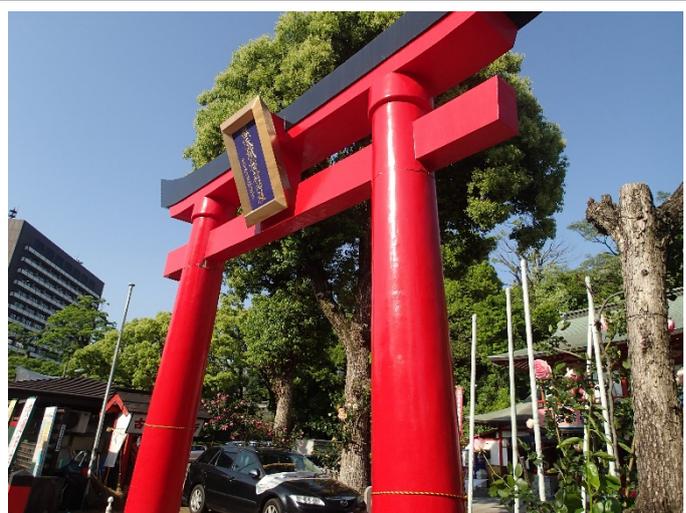
熊本城稲荷神社鳥居上部破損。

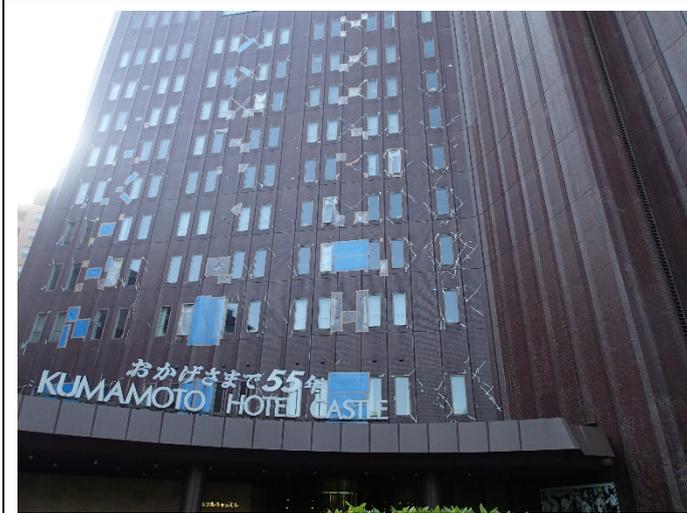
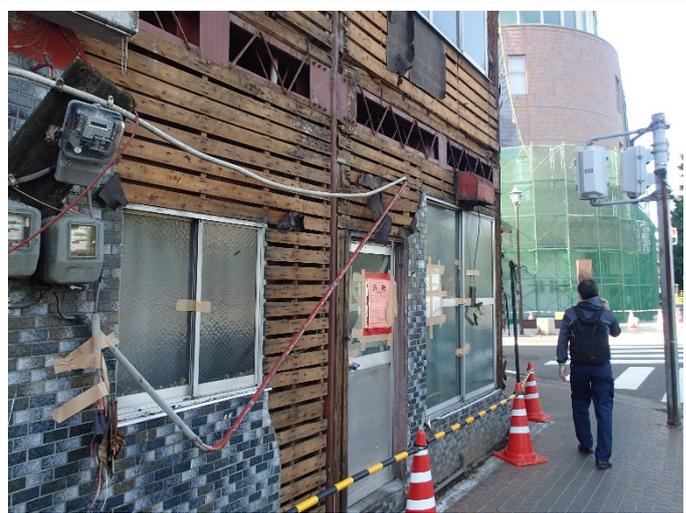
熊本ホテルキャッスル. せん断クラック多数.

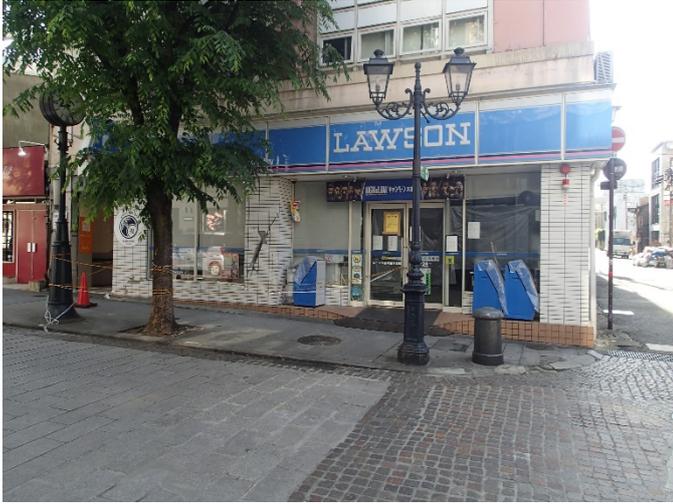
城東町 危険判定店舗.

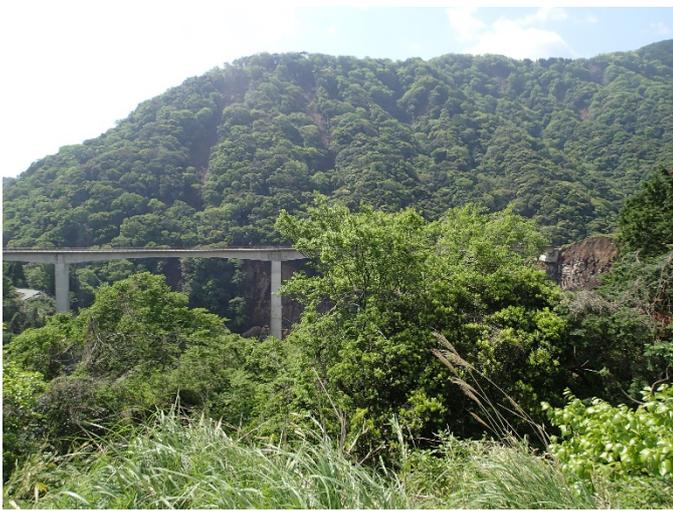
阿蘇長陽大橋を豊後街道側より望む. 基部に斜面崩壊有り.

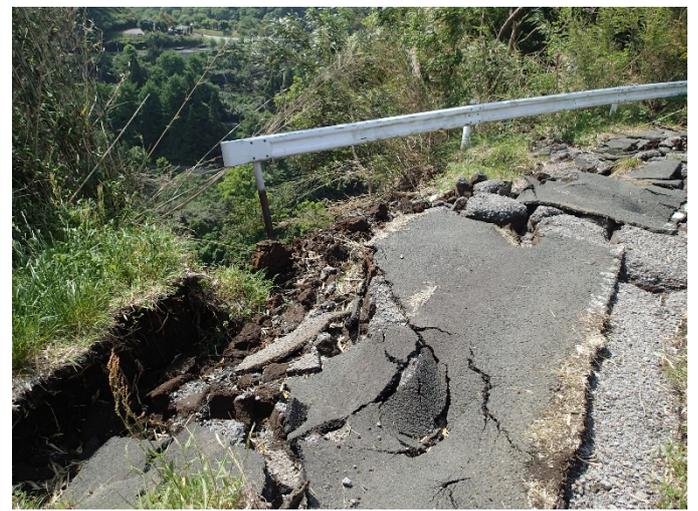
立野病院近くの農道. 斜面崩壊により崖下に滑るよう
に破損. 撮影現場は今後崩壊の可能性あり.

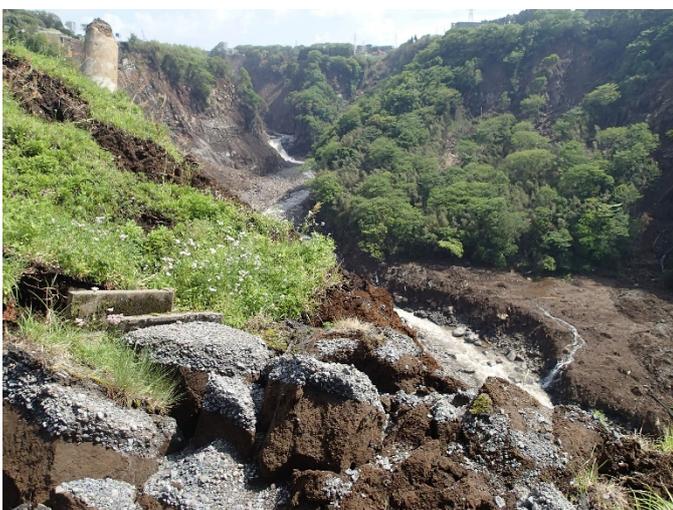
立野病院近く, 斜面崩壊により被災した農道より阿蘇
大橋側を望む. 立野ダム工事現場の近く. 撮影現場は
今後崩壊の可能性あり. 上部中央に写っている赤い屋

根の建物は阿蘇牛カレーが名物のマルデンと思われる。

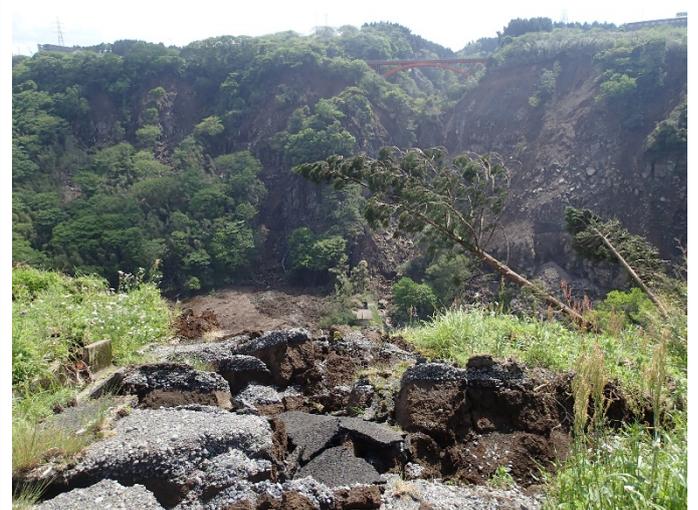
立野病院近く, 斜面崩壊により被災した農道より村営
碧流キャンプ場側を望む.

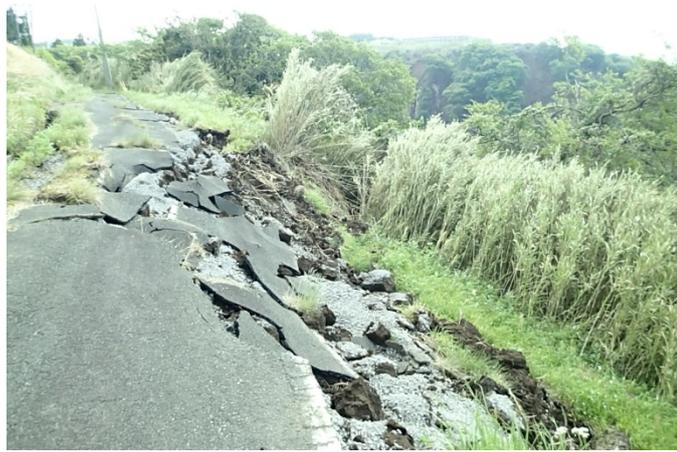
立野病院近く、斜面崩壊により被災した農道の被災状況。右手斜面側に滑る形で崩壊。

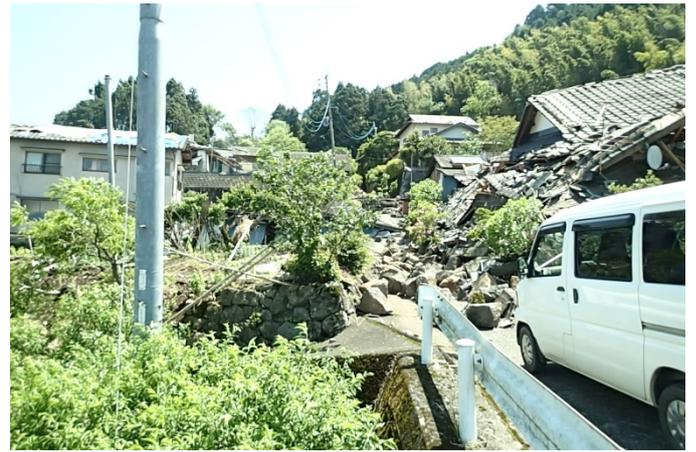
益城町津森杉堂 木山川近く、県道 28 号線沿いより、倒壊家屋により塞がれた道路。

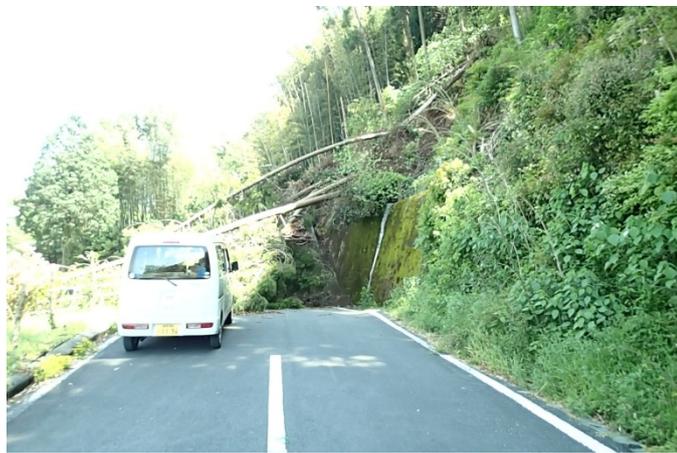
県道 28 号線、津森から西原村へ抜ける道が斜面災害により通行止め。

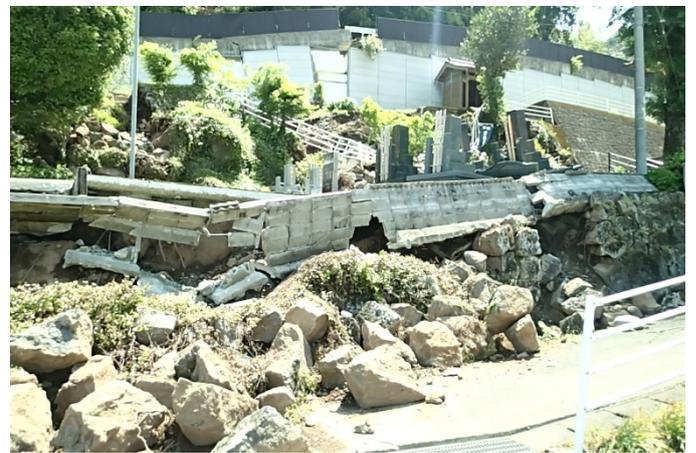
日蓮宗龍鼻山日眞寺前のお墓。右手地面が隆起していることが本来水平に設置されるはずの墓石よりわかる。

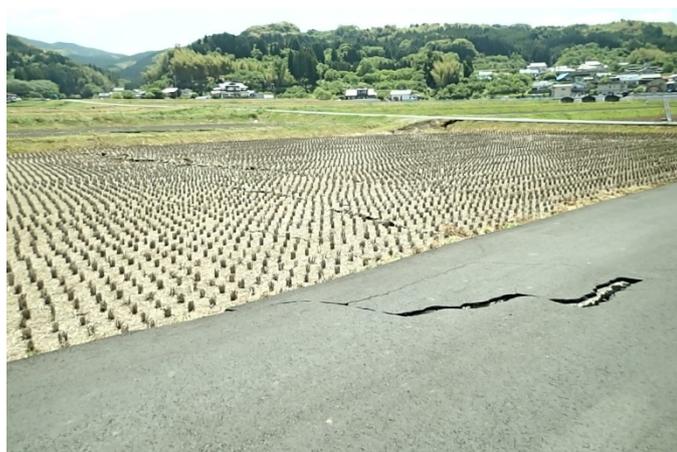
益城町石川付近の田んぼに北西から南東に走る地割れのような跡

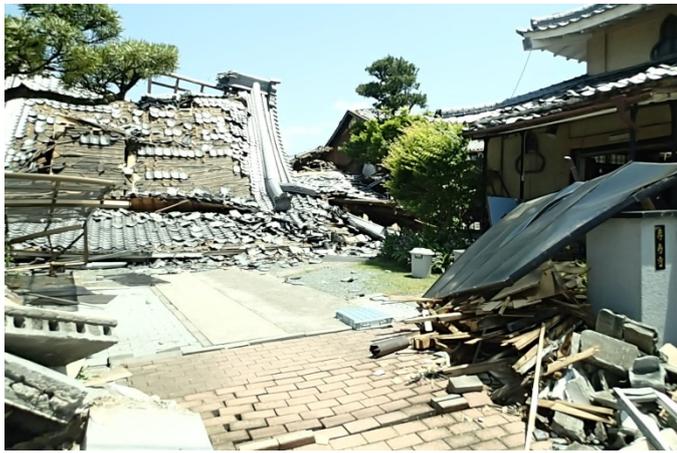
益城町 専寿寺倒壊.

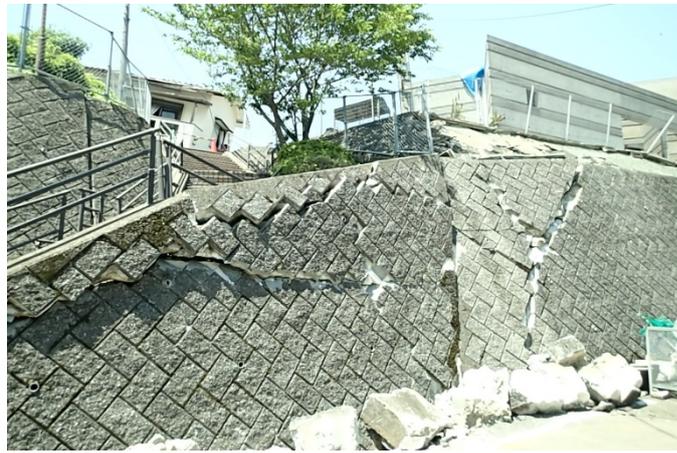
益城町文化会館裏の擁壁被害. 手前に膨らむように破損. 斜面崩壊により写真奥の住居は手前に傾いている

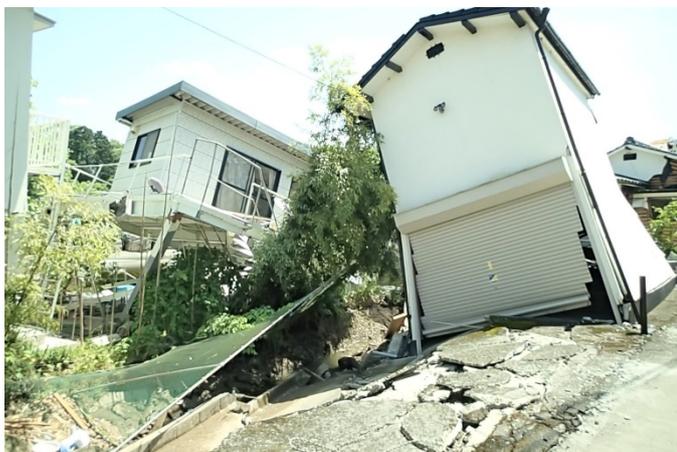
益城町上町 秋津川支川沿いの建物. 川側の斜面崩壊に伴い引き込まれるようにして倒壊.

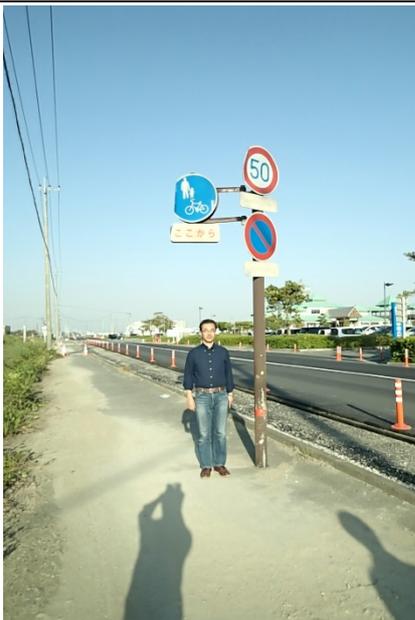
熊本港 標識の沈下

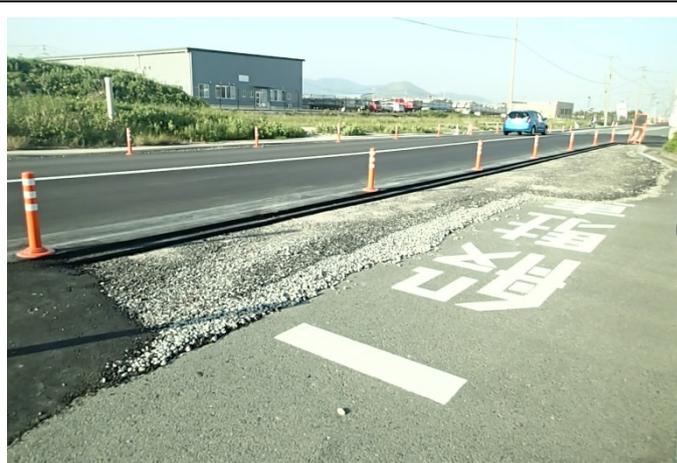
熊本港道路 既に補修済みの沈下被害

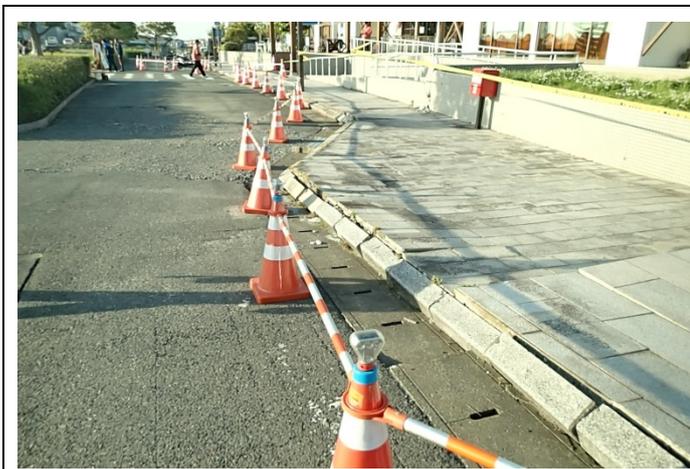
熊本港フェリー乗り場 沈下による舗装被害

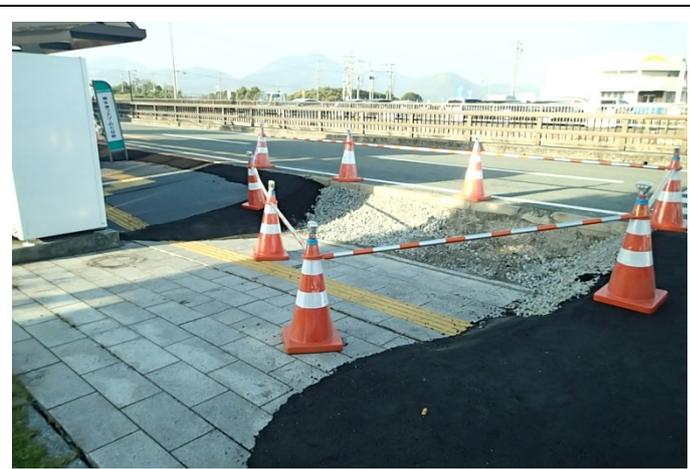
熊本港 沈下による不陸とその対策工

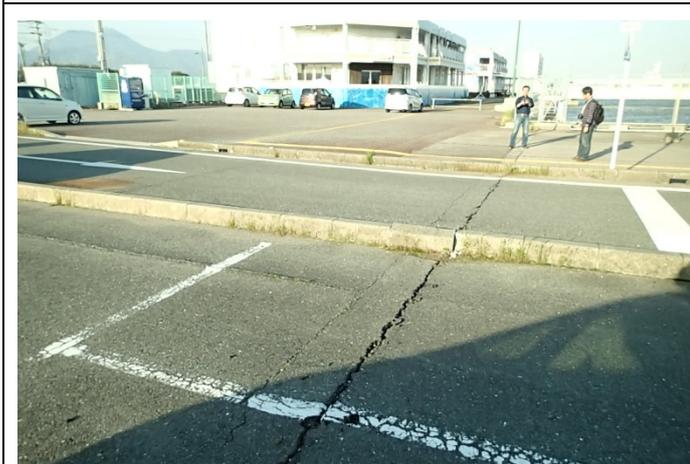
熊本港 埋め立て地隅角部におけるクラックの発生

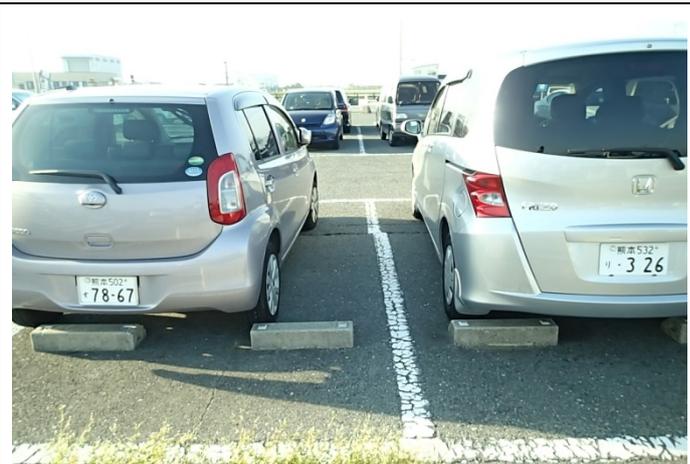
熊本港 埋め立て地隅角部におけるクラックの発生

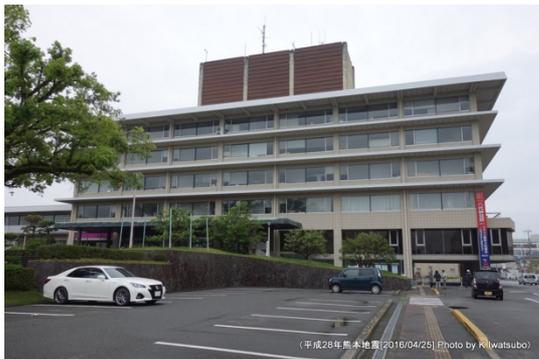
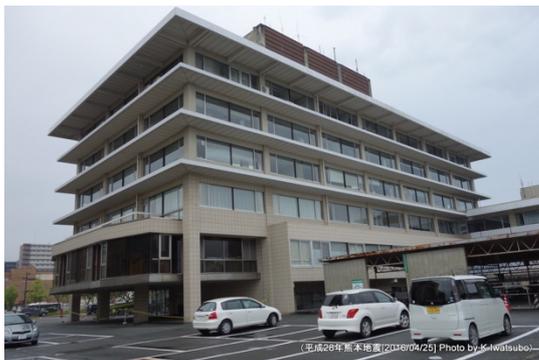
八代市役所

調査時、建物内部の損傷により使用中止となっていた。庁舎の案内スタッフにヒアリングしたところ、4階の損傷が大きかった、恐らく今後も庁舎は使えないとのことだった。市役所業務は支所に分散して業務を行っている。

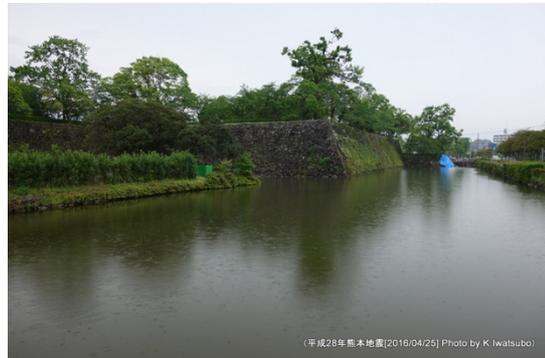
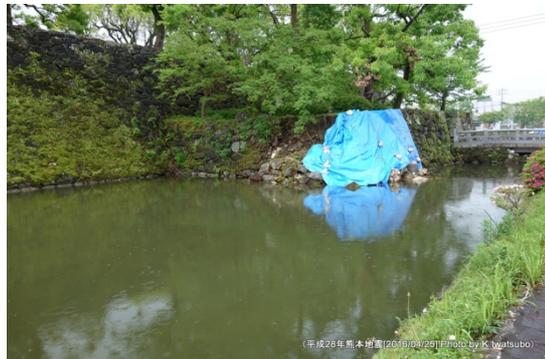
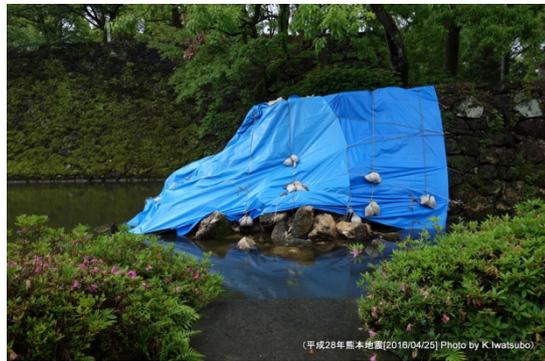
松江城址

八代市役所の横の松江城。北側の石垣の一部が崩落していた。どの時点の地震により崩落したのかは不明。他の部分の損傷は見当たらなかった。

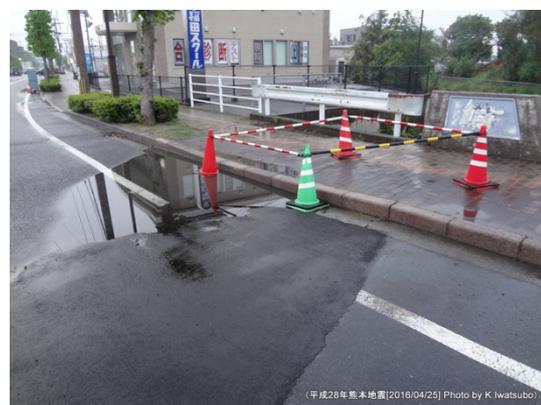
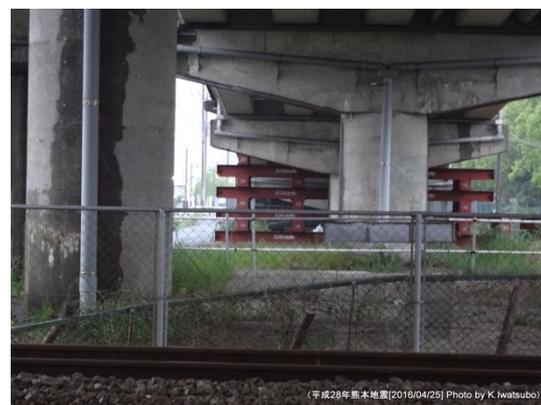
宇土シティモール横の JR 上の跨道橋

調査時、JR 在来線は復旧していた。橋本体

に大きな損傷は見られなかったが、周囲に地盤沈下の後が見受けられた。また、宇土シティモール側ではベントを設置し、工事車両も止まっていた。この道が通行止めのため、宇土シティモール側への移動は迂回を余儀なくされている。

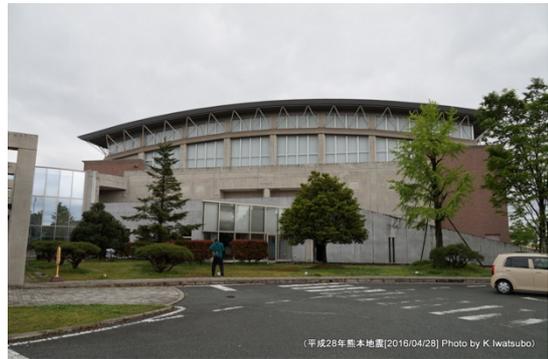
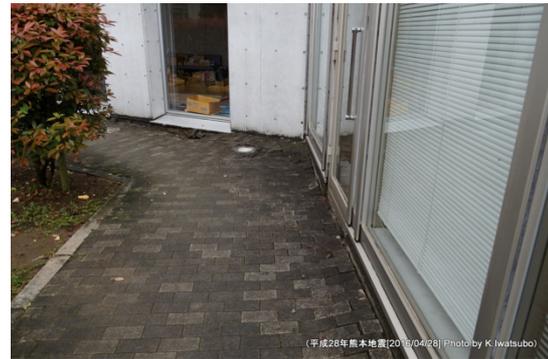
避難所(ウイングまつばせ)

建物外観には大きな損傷はなく、一部入り口の制限はかけられていた。周囲に沈下の跡が見られた。

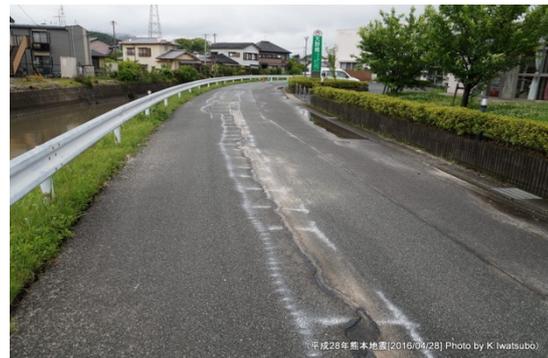
通行止め区間

道路にクラックが入っており、噴砂の跡が確認出来た。川に並行してクラックが入っていた。②通行止め区間は建物の崩壊が著しく、通行制限をかけていた様子であった。至る所でマンホール周辺の陥没が確認出来た。

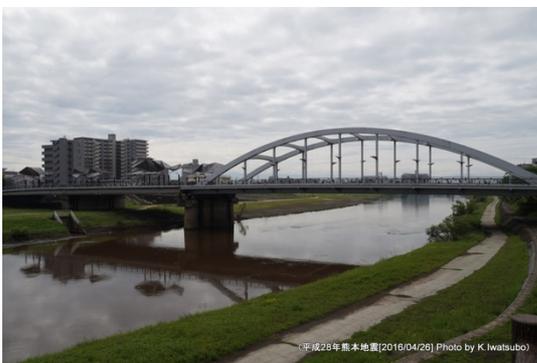
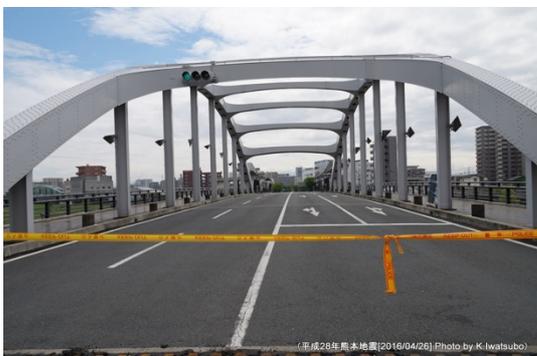
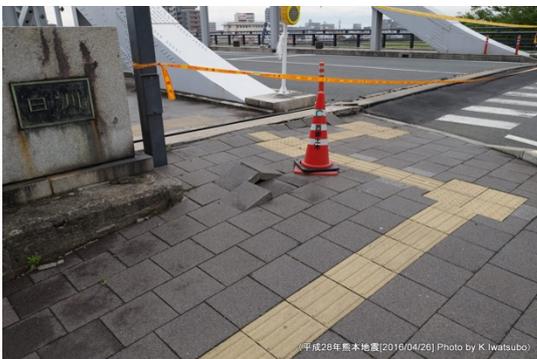
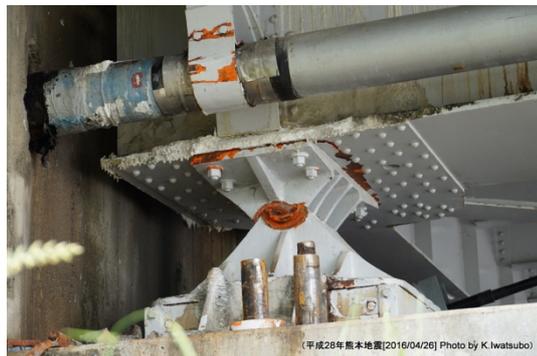
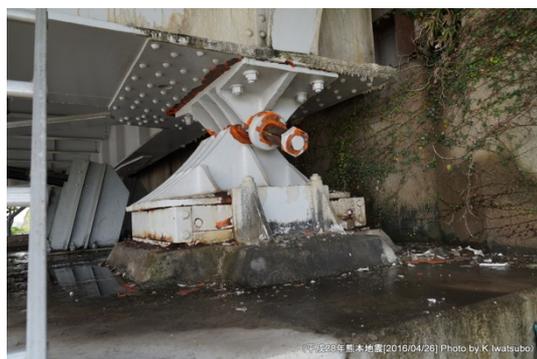
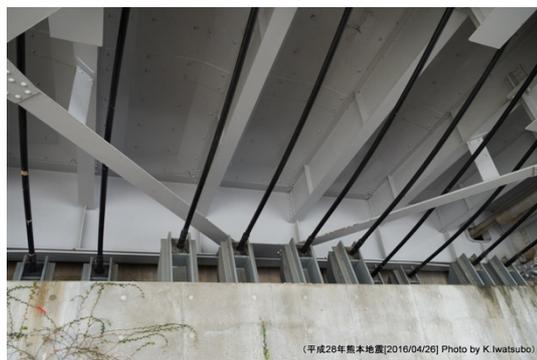
白川橋

熊本駅前の白川橋は通行止めとなっていた。熊本駅側の支承2台の損傷が確認出来た。併せて橋台のクラックも発生しており、伸縮継手部分に段差があった。ピン支承のピンが損傷しており、下流部分のピンがはずれた支承は横にずれていた。落橋防止装置の損傷は確認出来ず、橋脚側の支承の損傷は遠目からだと確認出来なかった。

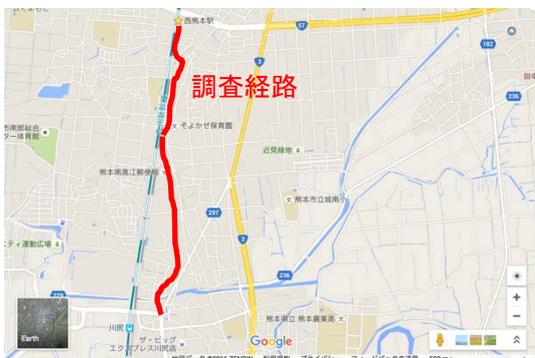
河尻神社

川尻駅から西熊本駅までの旧道と路地を踏査した。この周辺は水路が多く、至る所での沈下や建物倒壊が見受けられた。特に、液状化現象に伴う噴砂と思われる砂が多く散在しており、大きな液状化が発生していたものと考えられる。旧道から一本入った路地に行くと、復旧工事も間に合わず通行止めの区間や段差、路面のクラックなどがそのまま残っていた。川尻駅から南、さらに西熊本駅から北のエリアでも大きな液状化の跡があった。

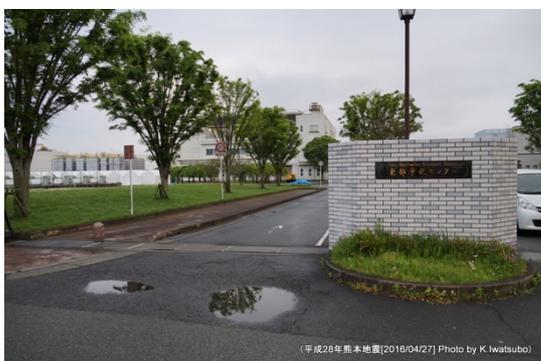
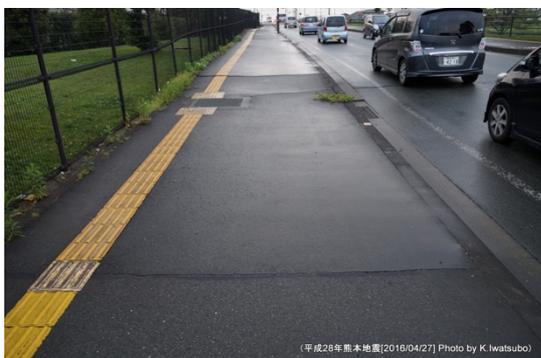
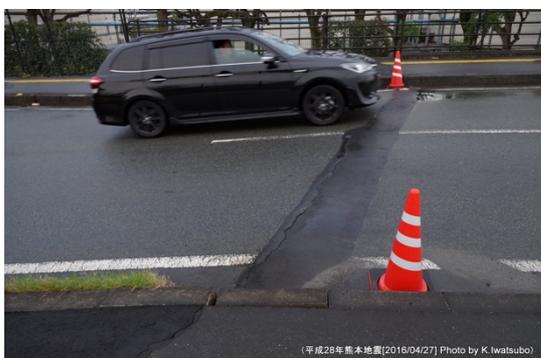
東部浄化センター

敷地外から見ると、路面の損傷があった。
施設前にはテントが数張り建ててあった。

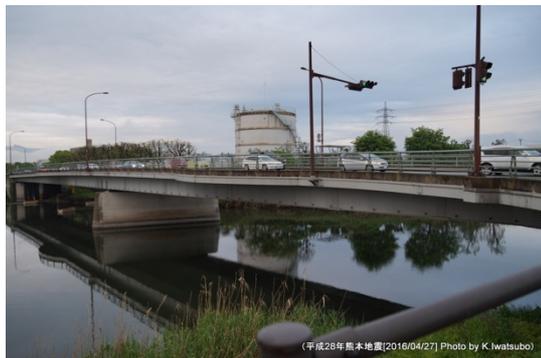
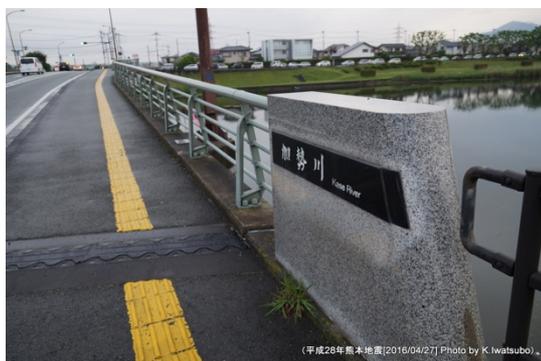
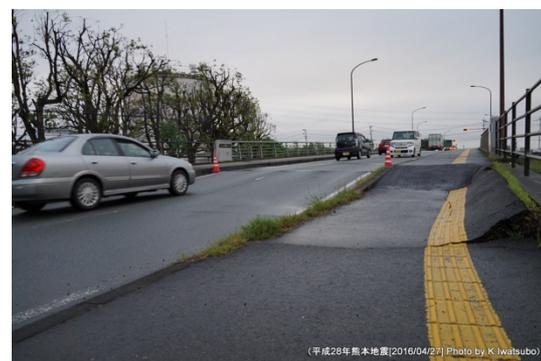
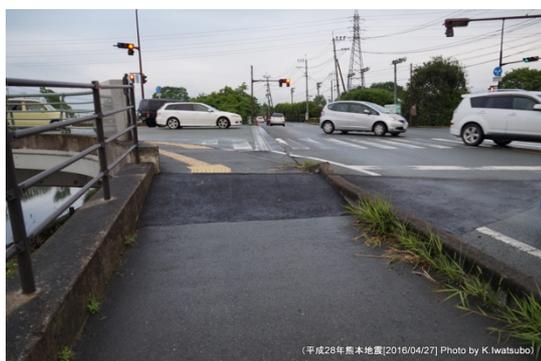
下画図橋

橋の出入口共に、接続道路部分との段差が大きかった。江津湖を中心に、健軍方面と田迎方面、あるいは嘉島方面をつなぐ基幹道であるため、交通量は非常に多かった。

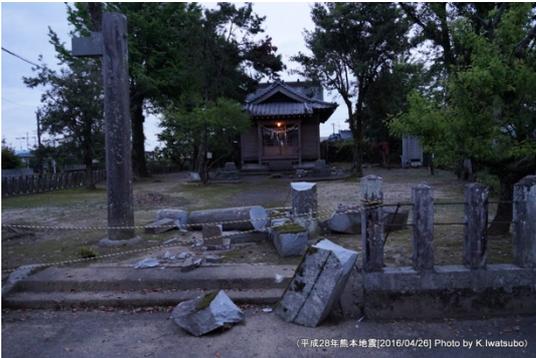
下仲間神社

下仲間神社の社は原型を留めていたが、鳥居は崩壊していた。周囲の住宅も傾斜や屋根の損傷が見られた。

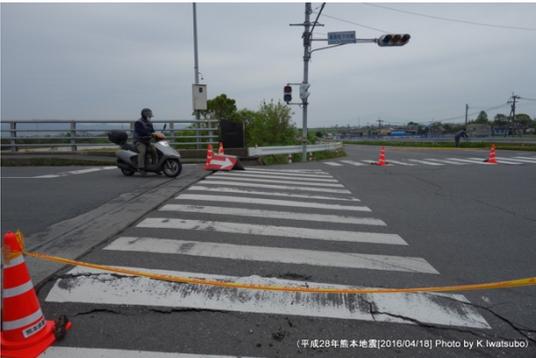
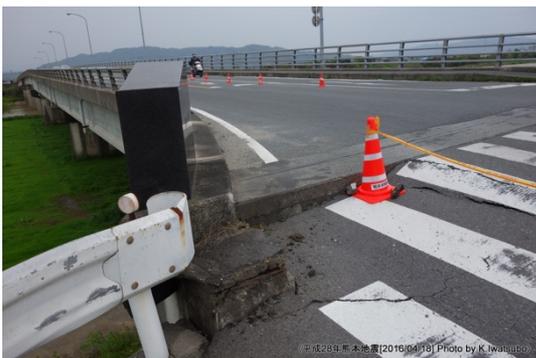
城南橋

城南橋には段差があり、接続道路にクラック、および堤防沿いの道路にもクラックがあり、堤防上の道路は早期から通行止めになっていた。

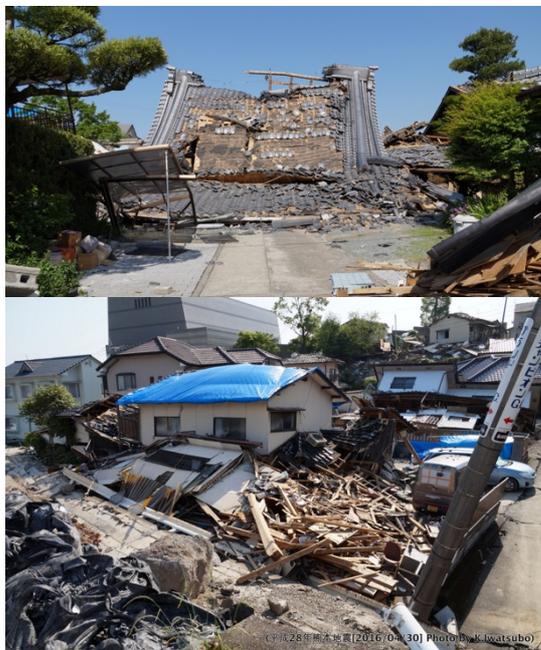
住宅

城南橋には段差があり、接続道路にクラック
益城町役場はボランティア活動の拠点とな
っていた。住宅の被害は多数。擁壁の倒壊
などに起因する被災も見受けられた。

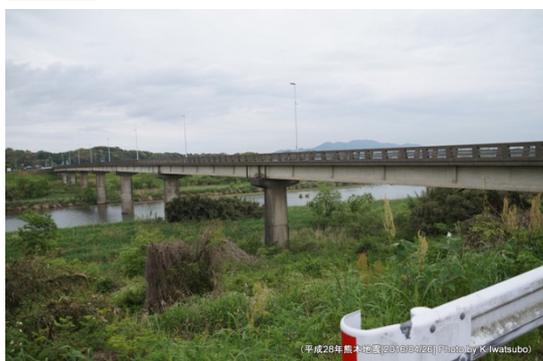
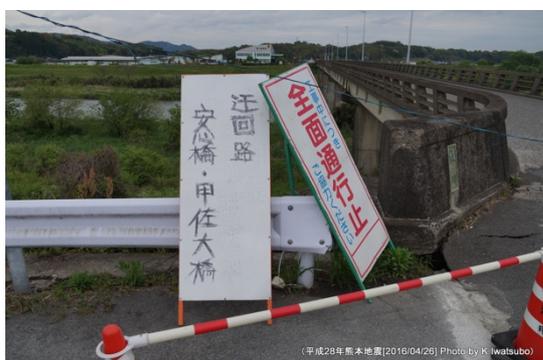
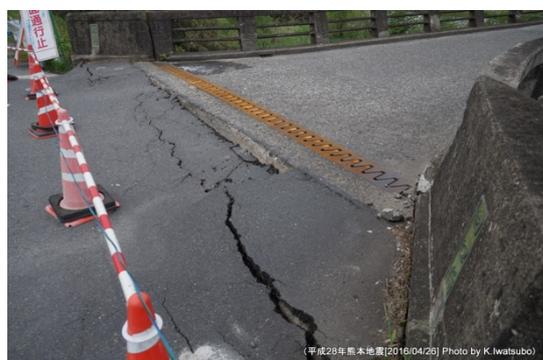
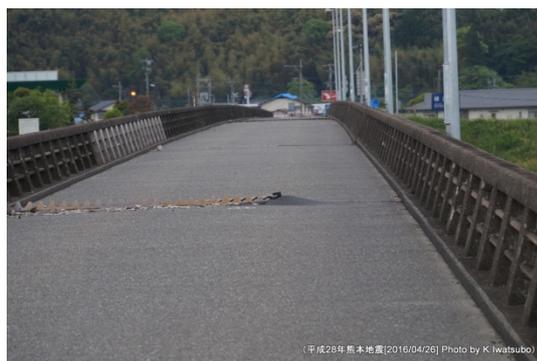
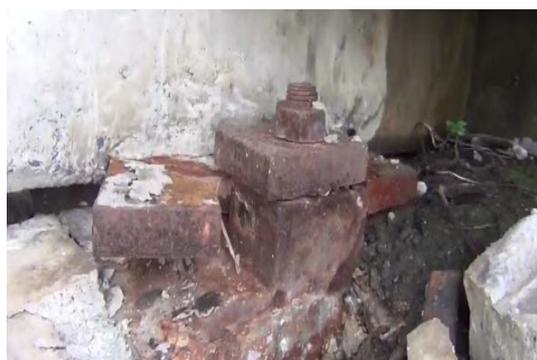
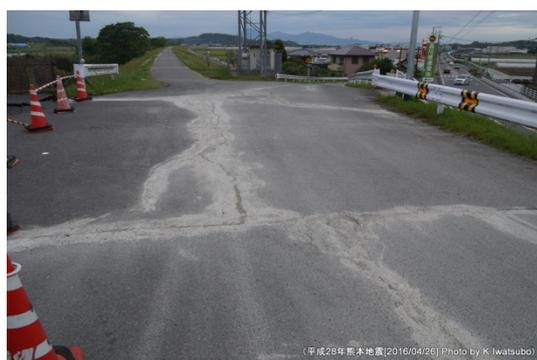
田口橋

甲佐町の県道 106 号線から緑川を渡る田口橋と、上流の乙女橋は通行止めとなっていた。田口橋への誘導路には噴砂の跡が残っており、橋台、及び橋脚上の伸縮継ぎ手部に段差が見られた。さらに橋台の損傷もあり、支承の損傷(3基のうち1基)も確認出来た。再度ストッパーが折れ曲がり、その影響と考えられるがアンカーを介して橋台にもクラックが発生していた。

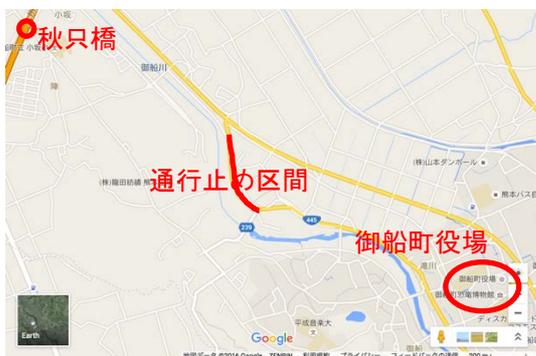
国道 445 号線

御船川横の堤防の斜面が崩壊し、先に向かって幅員中央に段差が生じていた。

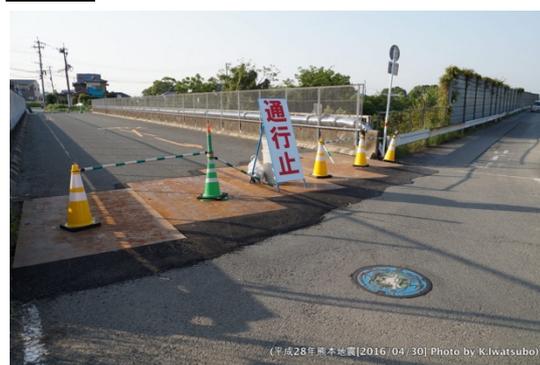
秋只橋

高速道路の跨道橋である秋只橋は通行止めとなっていた。段差だけでなく、損傷があるのかもしれない。

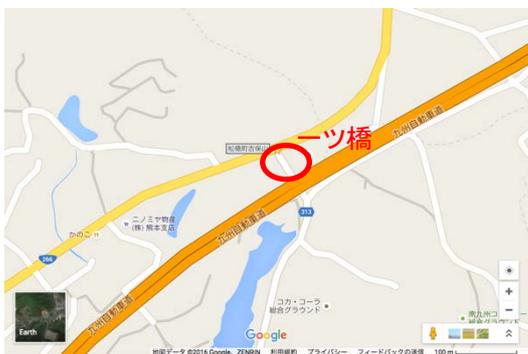
オーツ橋

県道266号線から県道 313 号線に入る高速道路上の跨道橋で、周囲に斜面崩壊や噴砂の跡が確認出来た

車道部は段差の補修後に通行可能となっているが、歩道橋は支承から外れて落下している。設置箇所の影響か、構造的な要因なのか原因は不明である。

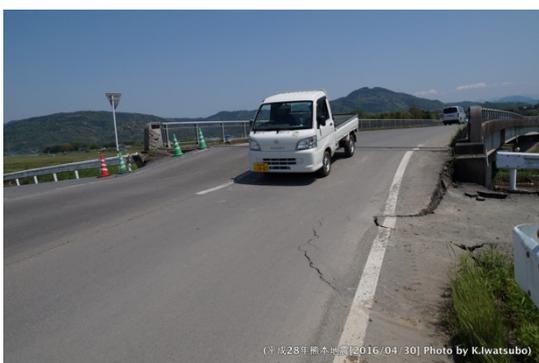
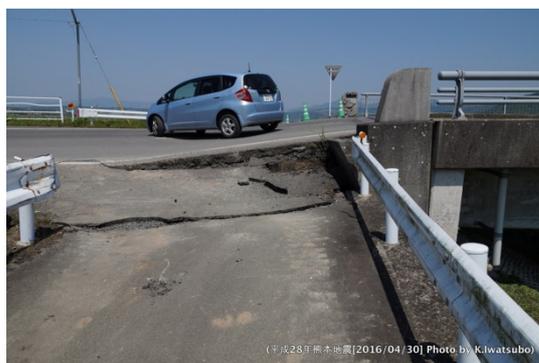
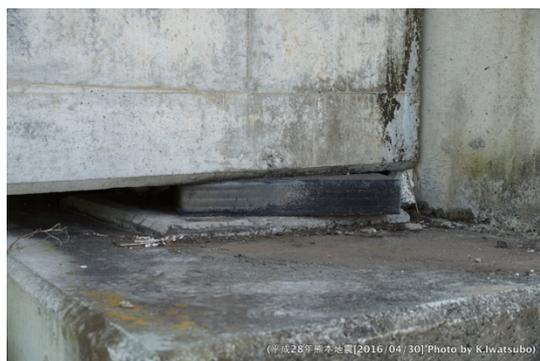
東無田橋

周囲の道路の沈下が激しく、橋台を含めた擁壁の損傷も見られた。

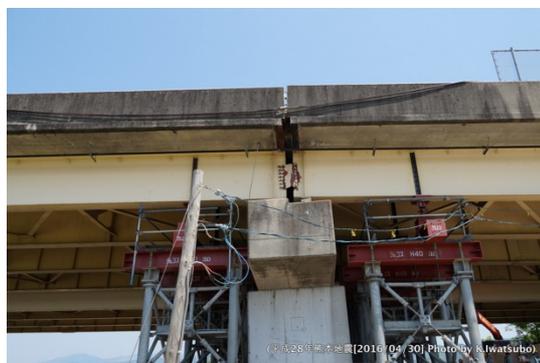
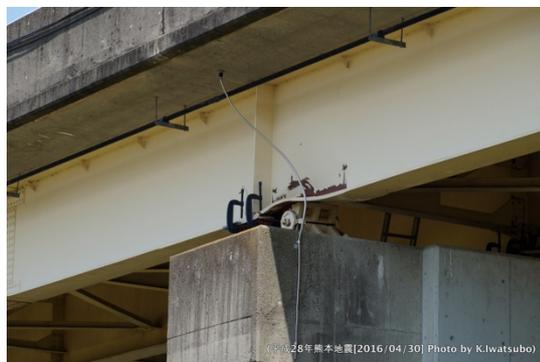
高速道路

車線規制して開通した後の九州自動車道。桁に縦補強材を溶接し、ベント、及びジャッキアップして補修工事の最中であった。支承が外れて下フランジを損傷させていた。周囲の道路状況などからすると、地盤の沈下、橋脚の揺れ、上部構造の揺れなどを複合的に検証する必要があると考えられる。
