# 2020年7月豪雨に伴う熊本県南部における災害調査速報 (第1報 加筆版)

## 1. 調査の概要

2020年7月3日～7月4日未明の豪雨による被害発生を受け、減災型社会システム部門では熊本県南部エリアの被災状況の現地調査を行った

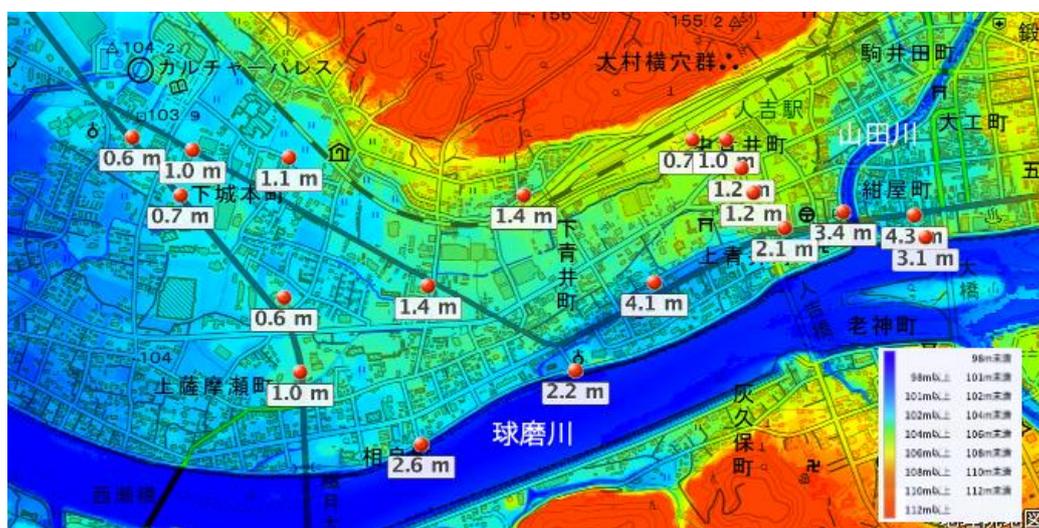
7月5日に午前10時過ぎから球磨川の水害調査を行った。人吉市の右岸川において、建物などに残る痕跡から浸水深を調査した(図1)。球磨川や山田川付近では標高が低い地点で大きな浸水深が確認された。しかしながら、図中東部の比較的標高が高い地域の方が西部の標高が低い地域よりも浸水深が大きい。

図 1. 浸水深 (地理院地図を用いて標高と共に表示)

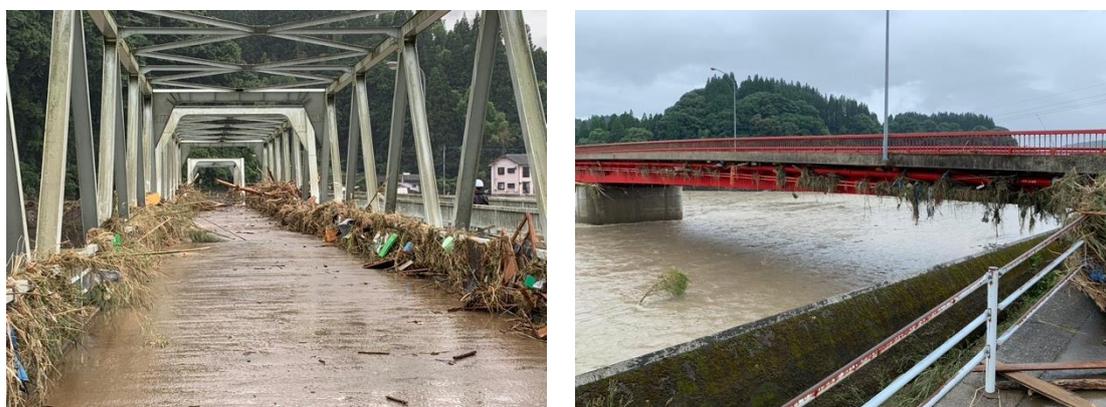
球磨川及び山田川堤防付近においても大きな浸水深が確認された。周辺の建物などでは堤防の高さより2m程度高い位置に水に浸かった痕跡が残されていた。また球磨川にかかる橋は堤防より高い位置を通るが流木などが引っかかっており(図2)、浸水していたものと考えられる。球磨川堤防付近(図3)や球磨川に付近の九日町通り(図4)では球磨川の流れの向きに沿って水が流れた痕跡が残っていた。

図 2. 球磨川にかかる橋

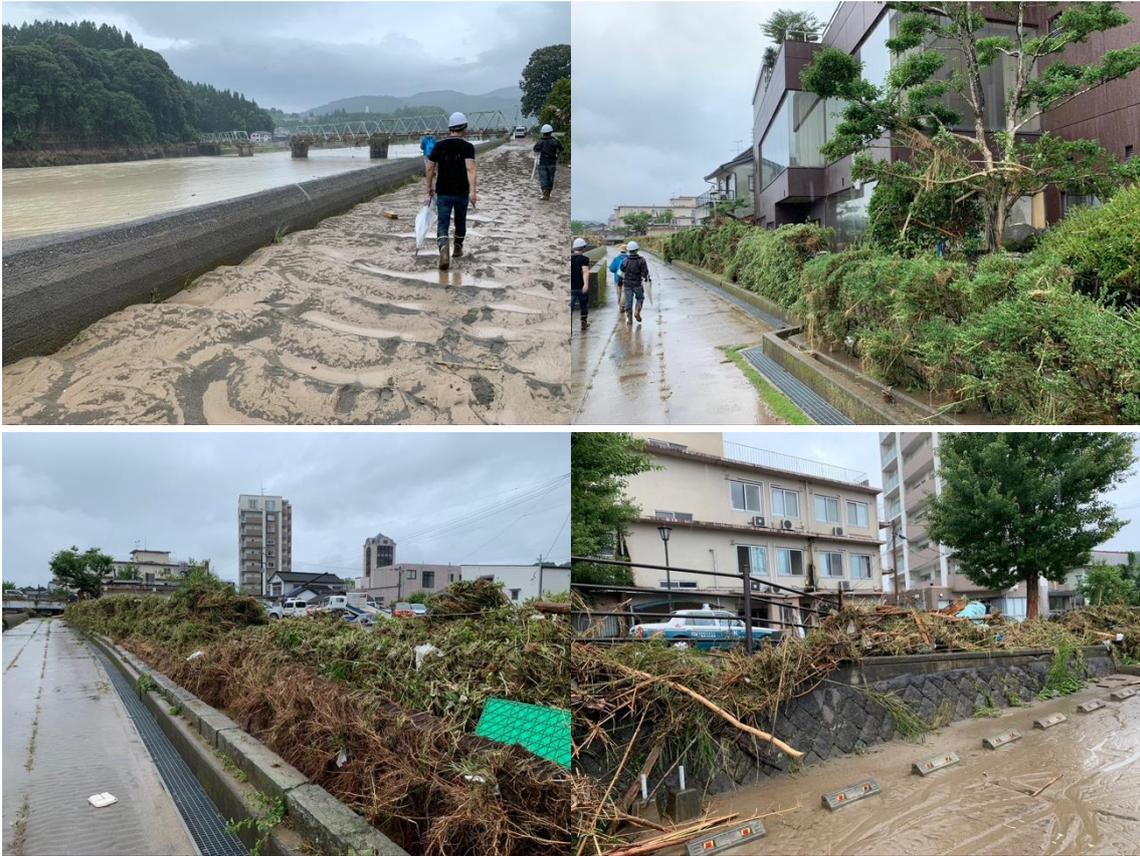
図 3. 球磨川堤防付近

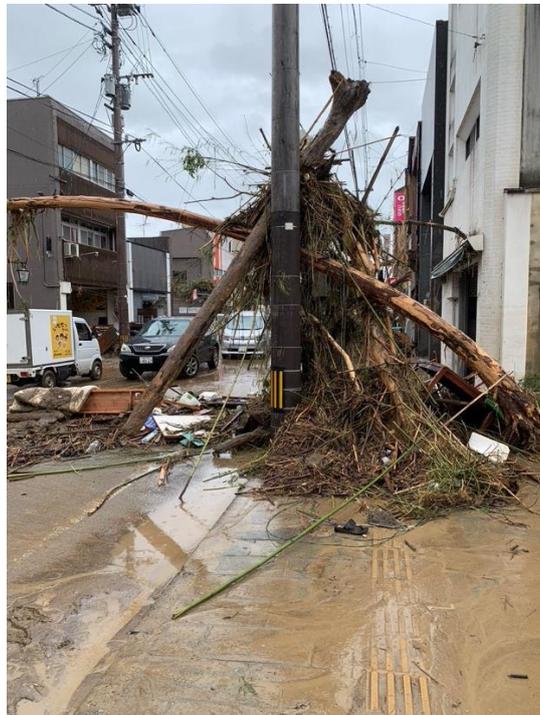
図 4. 九日町通り

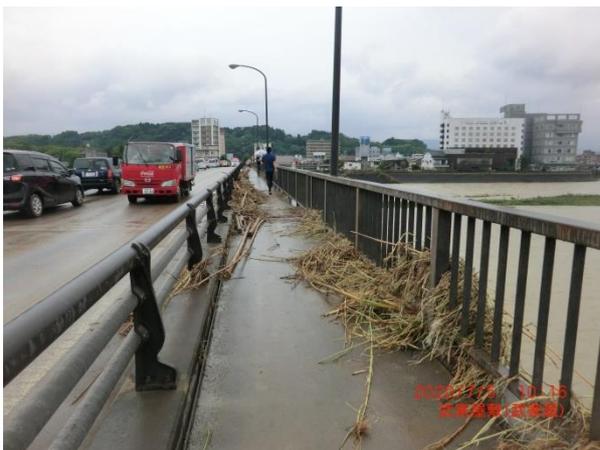
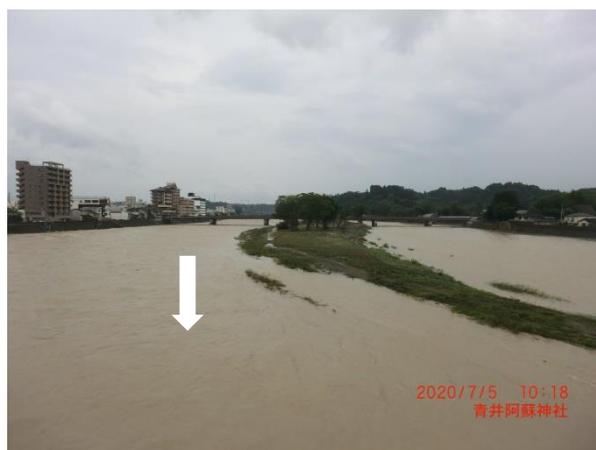
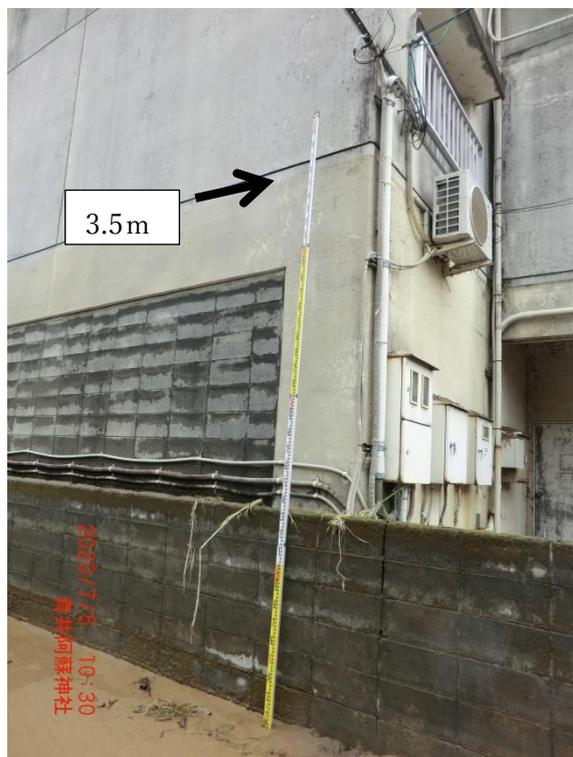
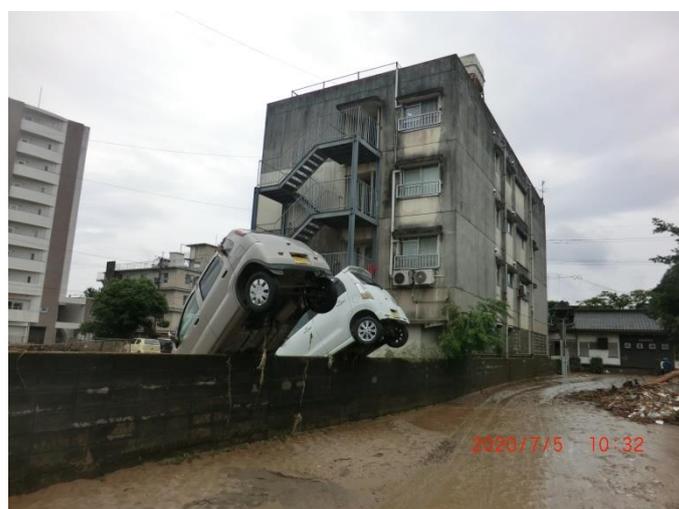
- ・ 下写真は人吉橋からの上流方向の流れである.
- ・ 欄干には材木や枝が絡んだ状態である
- ・ 人吉橋の北側で浸水深は 3.5m 程度であった.
- ・ 10m 程度北側の駐車場におかれた車がブロック塀に乗り上げた状態である

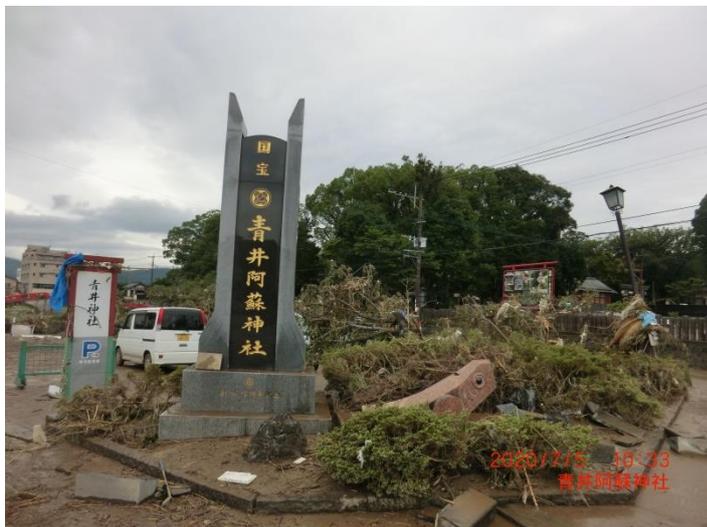
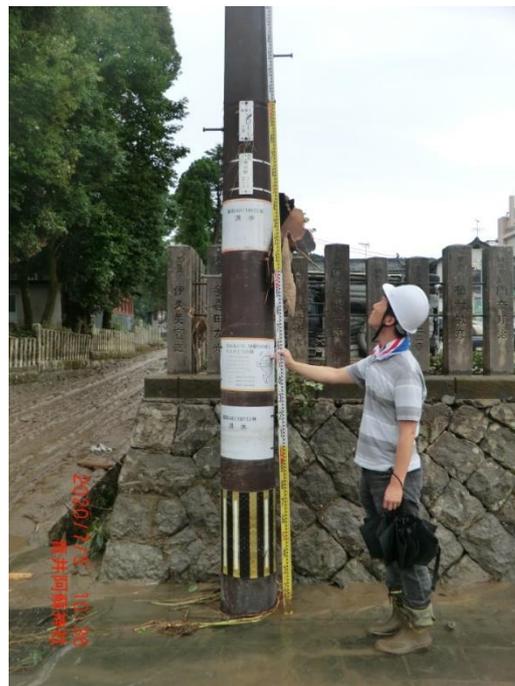
国宝の青井阿蘇神社の被災状況である。

過去の痕跡が神社の横の電柱に掲示されており、昭和40年（2.3m）、昭和46年（1.1m）程度であり、今回は（3.0m）に痕跡があった

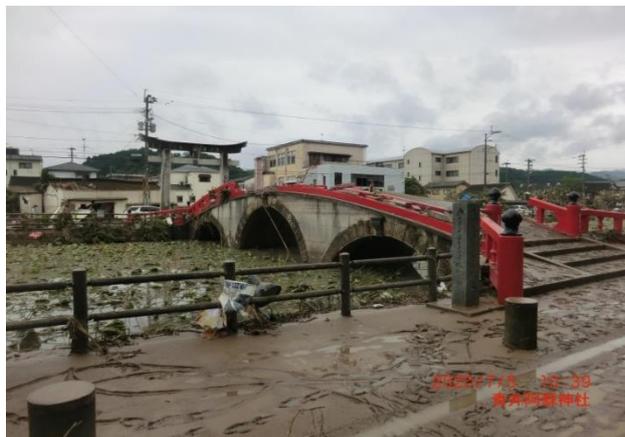
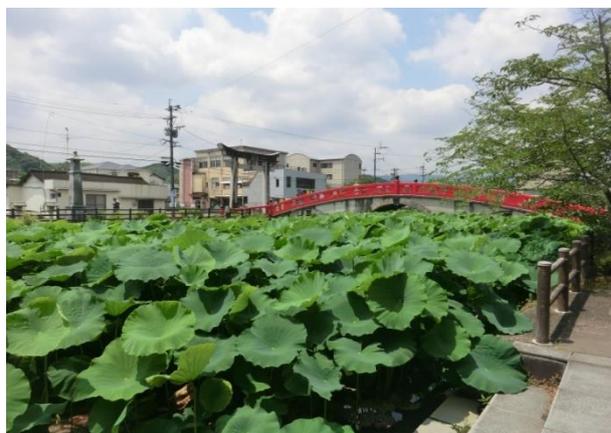
青井阿蘇神社前の太鼓橋である。右は2019年6月15日撮影

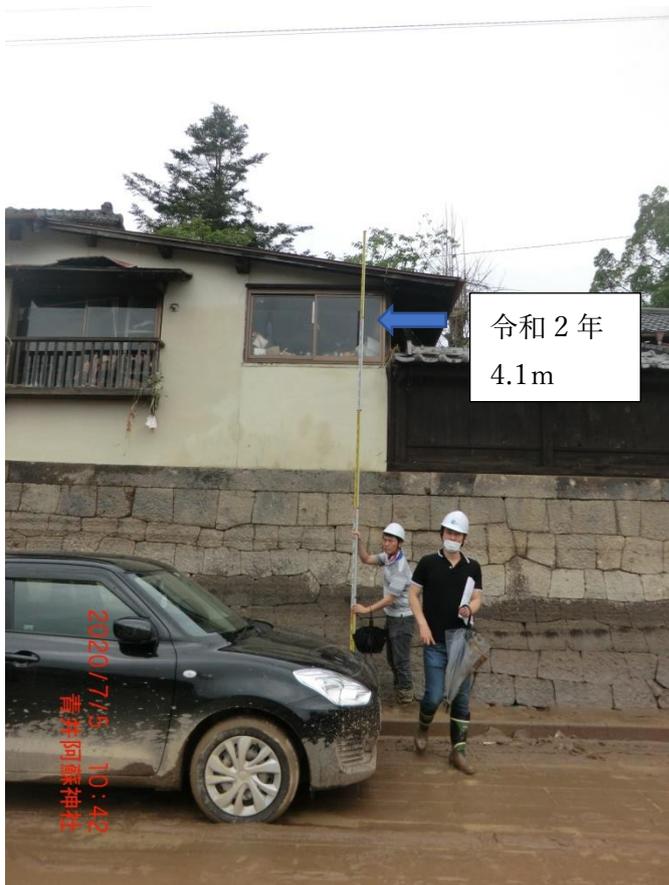
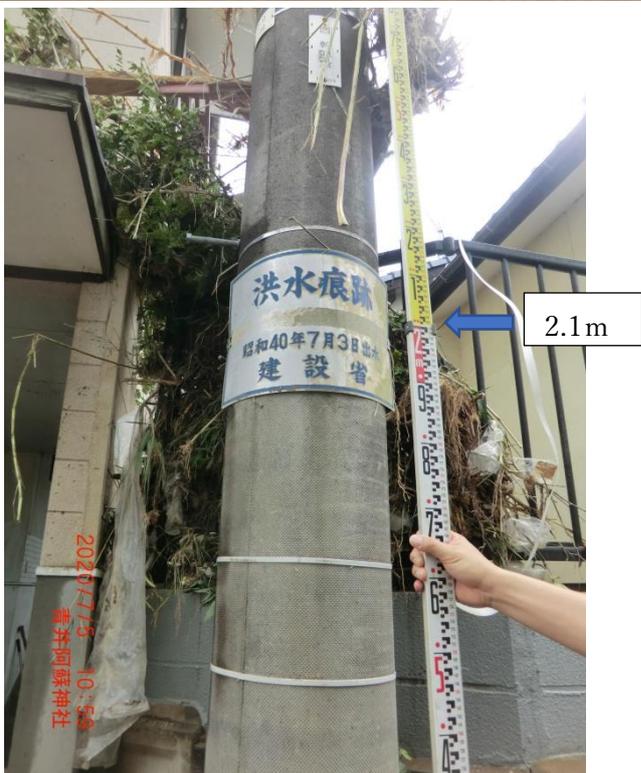
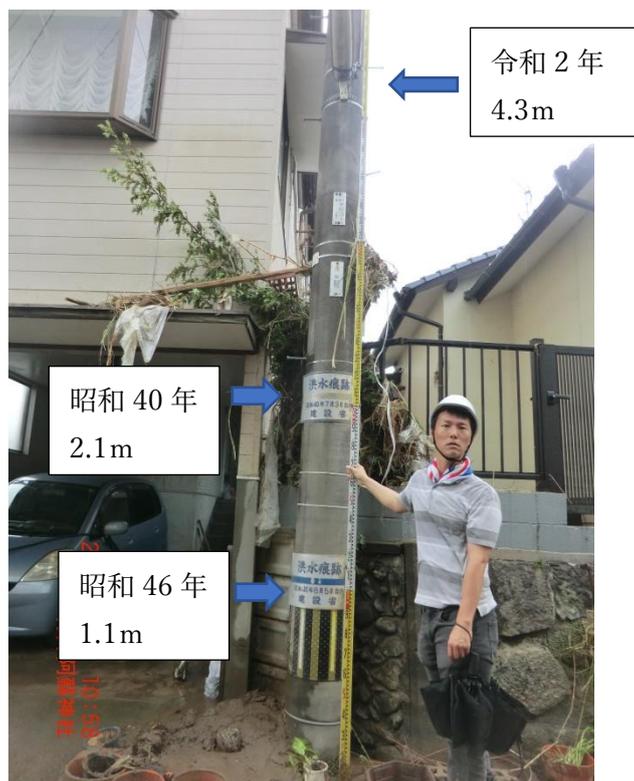
青井阿蘇神社沿いの洪水痕跡と過去の痕跡記録

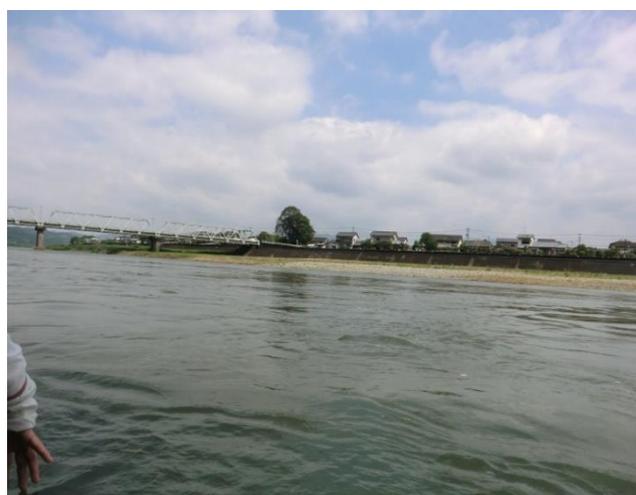
球磨川に合流する山田川,  
3.4mの洪水痕跡

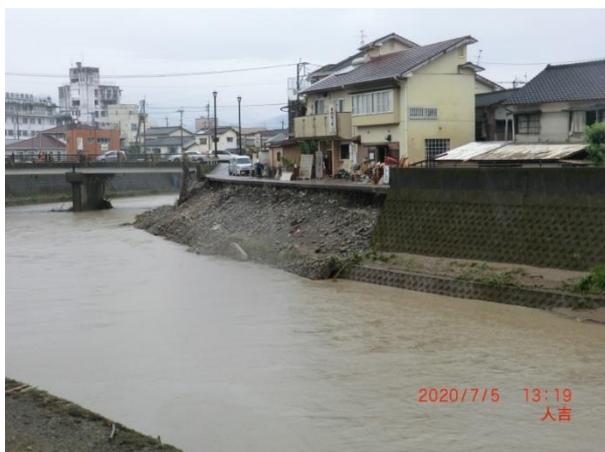
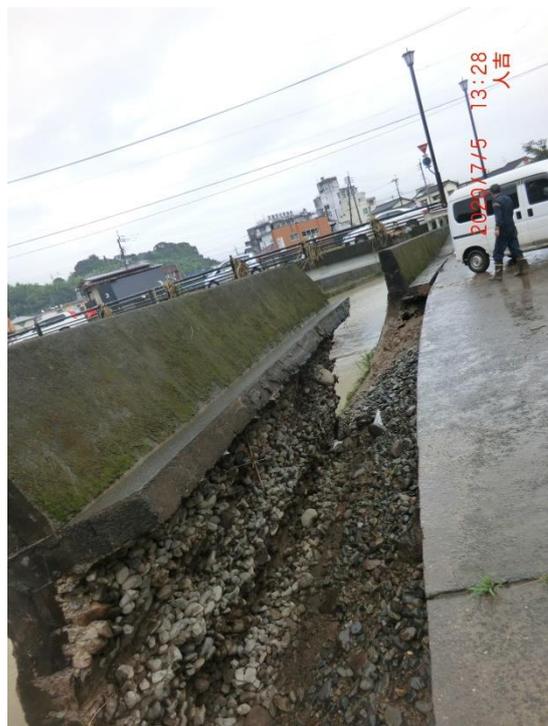
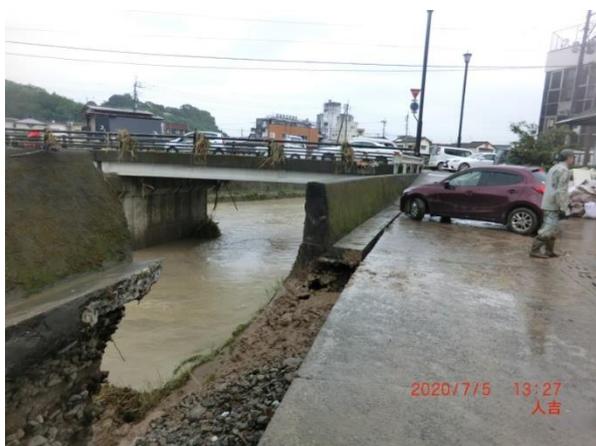
護岸の被災

道路とのつなぎ目に 10 cm程度のクラックがあり、護岸が河道側にせり出し、崩壊している。

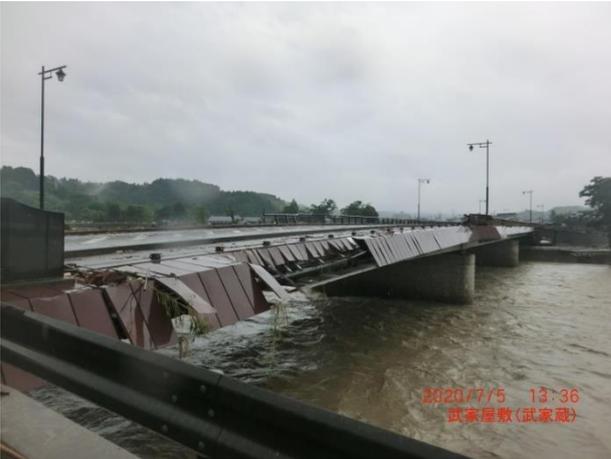
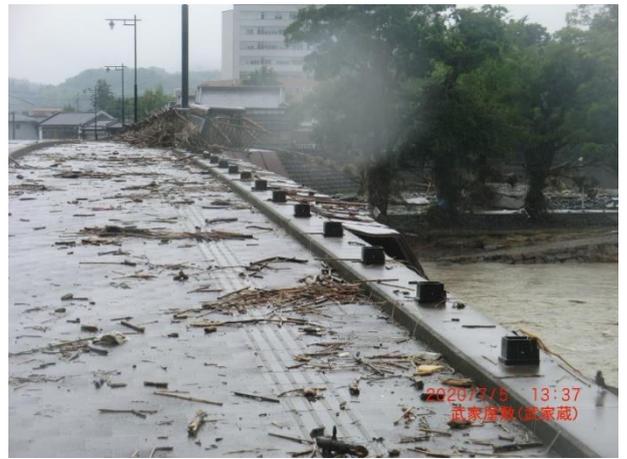
大橋の被災  
板状の化粧板は、被災している

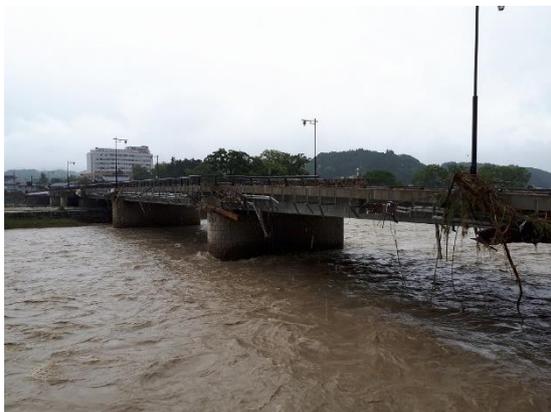
上流・右岸から

上流側では，RC桁を覆う化粧板はほぼ全数が流失，添架物も一部流出している．下流側では，右岸寄りの化粧板が一部流失している．高欄は上流側，下流側とも右岸寄りで流失している．

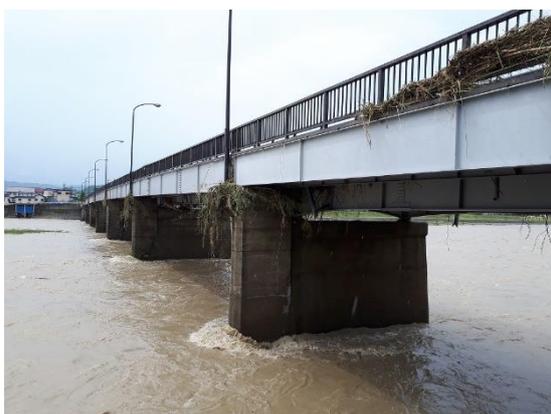
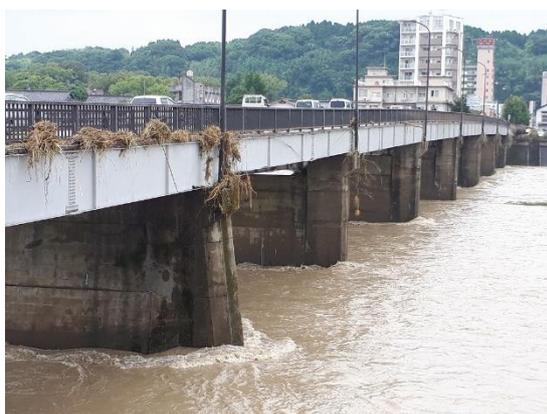
上流側に人道橋が設置．人道橋の高欄の一部に損傷が認められる．

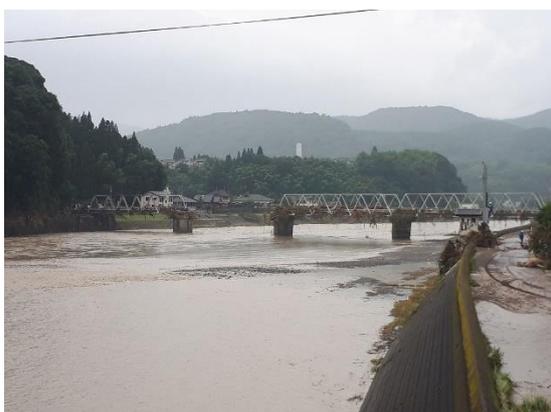
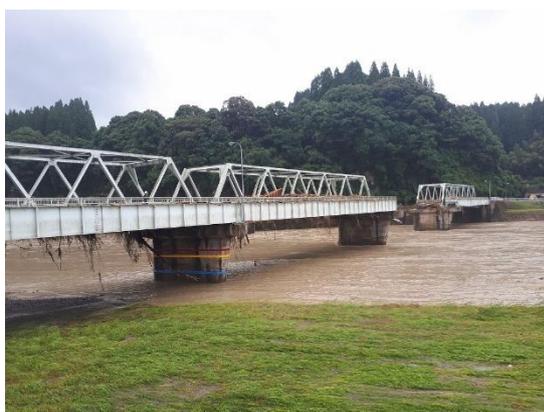
下流側に人道橋が設置。右岸から 3 径間目のトラス橋および人道橋が流失している。トラス橋の下流側固定支承は部材の一部とともに残存している。

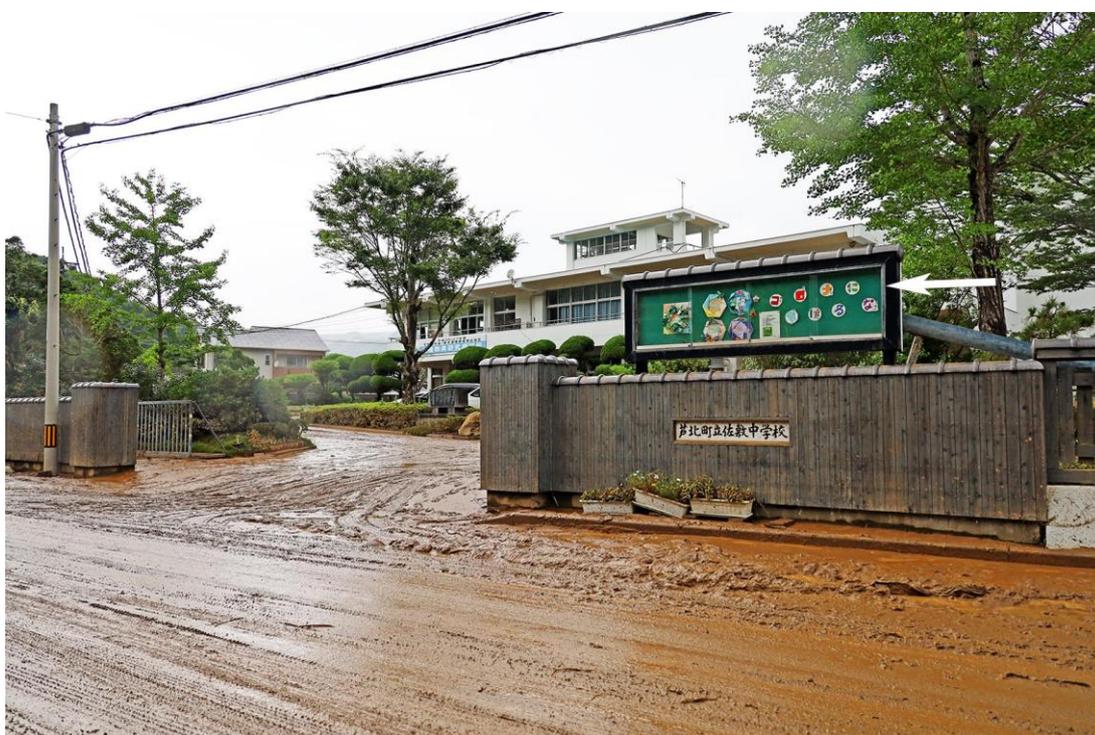
今回の豪雨では、芦北町を流れる佐敷川が氾濫し、同町佐敷付近を中心に大きな被害が出た。芦北ICのすぐ西側にある佐敷中学校の正門付近では、道路から2.3mの高さに洪水痕跡が認められた(図1)。また、佐敷川右岸の道の駅付近でも道路から1.5m付近に洪水痕跡があり、7月5日12時の調査時点で厚さ20cm程度の泥も堆積していた。

図1 佐敷中学校正門付近の洪水痕跡(写真中の白矢印, 道路から2.3mの高さ)

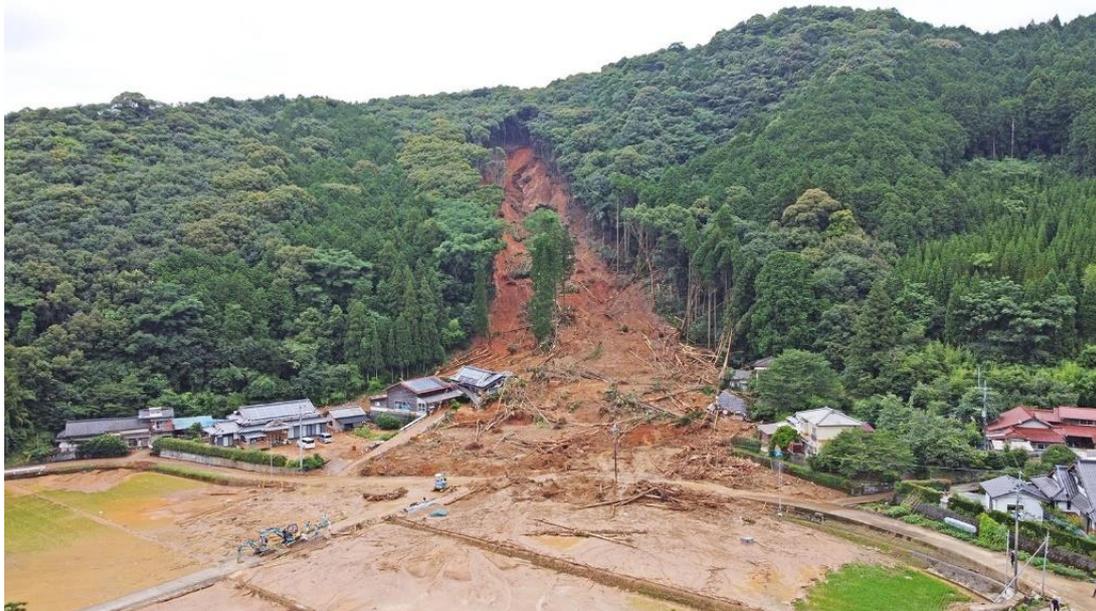
芦北町田川牛淵では、傾斜25°程度の西南西向き林地斜面で崩壊が発生した。崩壊の大きさは、長さ(水平距離)100m、高さ50m、幅10~50m程度(これらは暫定値、以下同様)であり、崩壊した土砂は流木とともに、直下にあった人家を襲って、さらに下位に位置する田畑に氾濫堆積していた(図2)。崩壊頂部付近には樹高10~15m(直径20cm)程度の常緑広葉樹が認められ、住民によると、崩壊した斜面の中部には50~60年生のスギ、下部には20~30年生のスギの造林木があったらしい。崩壊が起こった斜面は集水地形となっており、平常時に流水はなく、降雨時には少量の流水があったようである。遠望したところ、

図 2 芦北町田川牛淵の林地斜面で発生した崩壊と土砂の氾濫状況

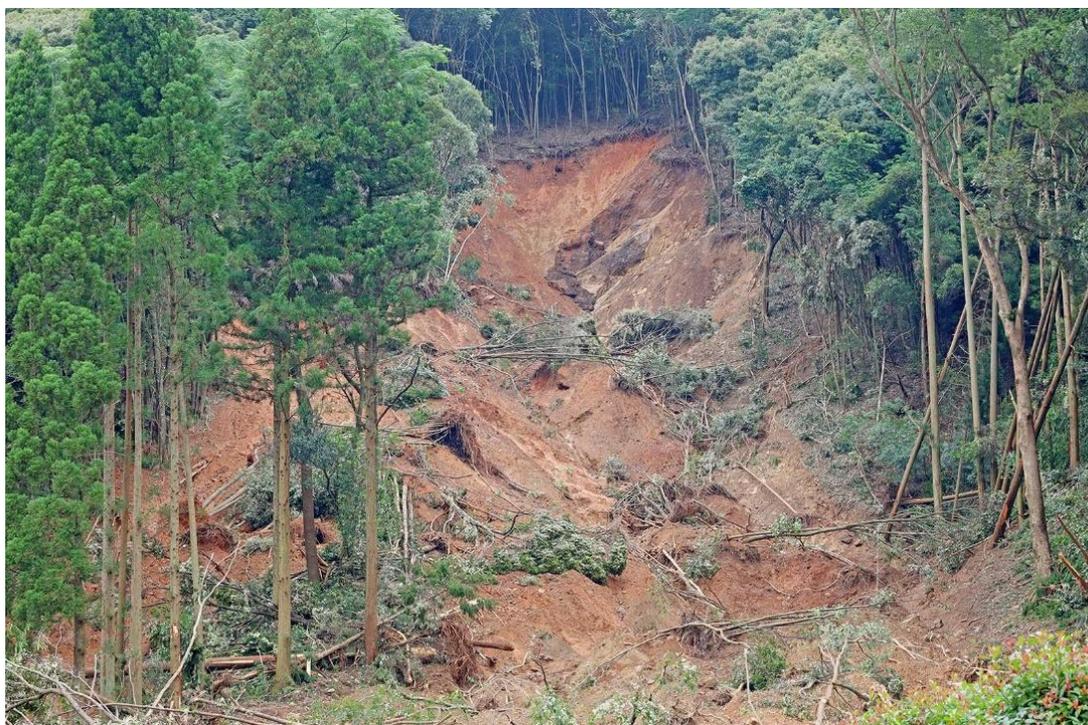
崩壊深は 10 m 以内（少なくとも樹木根系より深い）で，滑落崖に見られる土層は赤褐色を呈していた（図 3）．滑落崖直下の南側には岩盤が露出しており，中生代に堆積した砂岩とみられる（産業技術総合研究所のシームレス地質図による）が，崩壊が岩盤と風化土層との境界で生じたのかどうかについては明らかにできていない．

図 3 芦北町田川牛淵の崩壊発生部分の状況

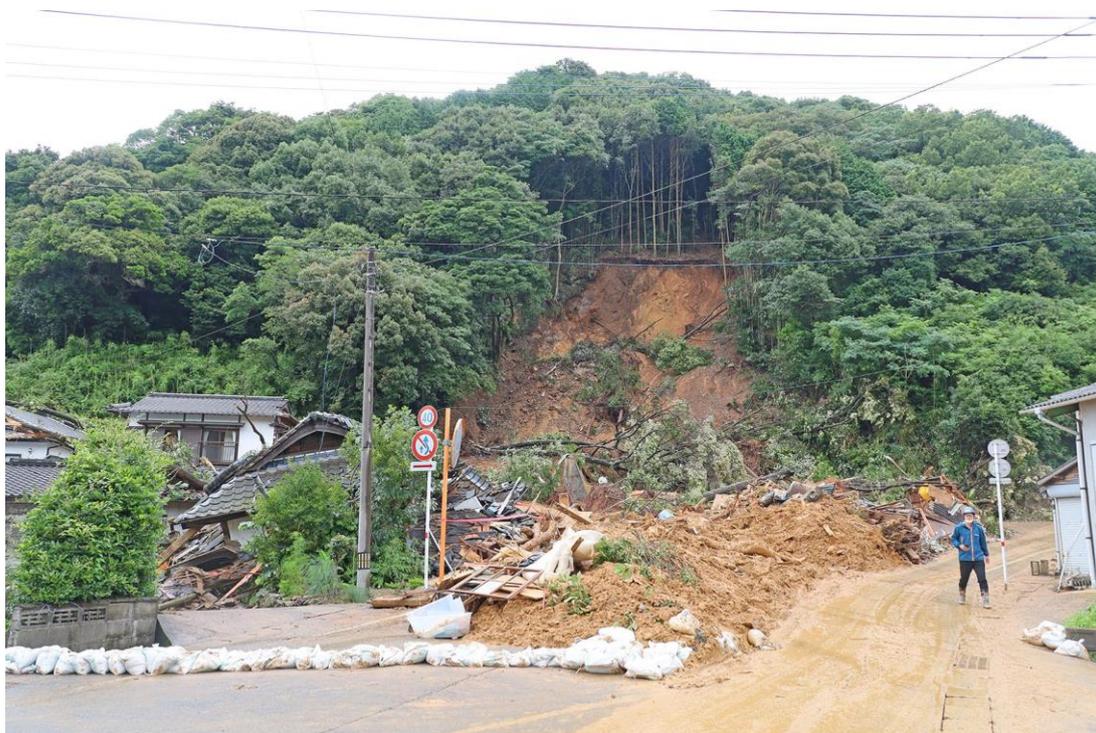
芦北町女島小崎では、集落背後にある林地斜面で崩壊が発生した。この斜面は傾斜 $35^{\circ}$ 程度で、平滑からやや凸型の形状を呈しており、高さ20 m、長さ40 m程度にわたって崩壊が起こり、崩壊土砂は直下の人家を襲って、下位の道路等に氾濫堆積していた（図4）。滑落崖には風化した砂岩とみられる岩石が観察された。また、この崩壊から150 m程度北側の谷でも崩壊が発生しており、崩壊土砂が土石流として流下したようである。こちらの崩壊に関しては現地調査を行えていない。

図4 芦北町女島小崎の林地斜面で発生した崩壊による被害状況

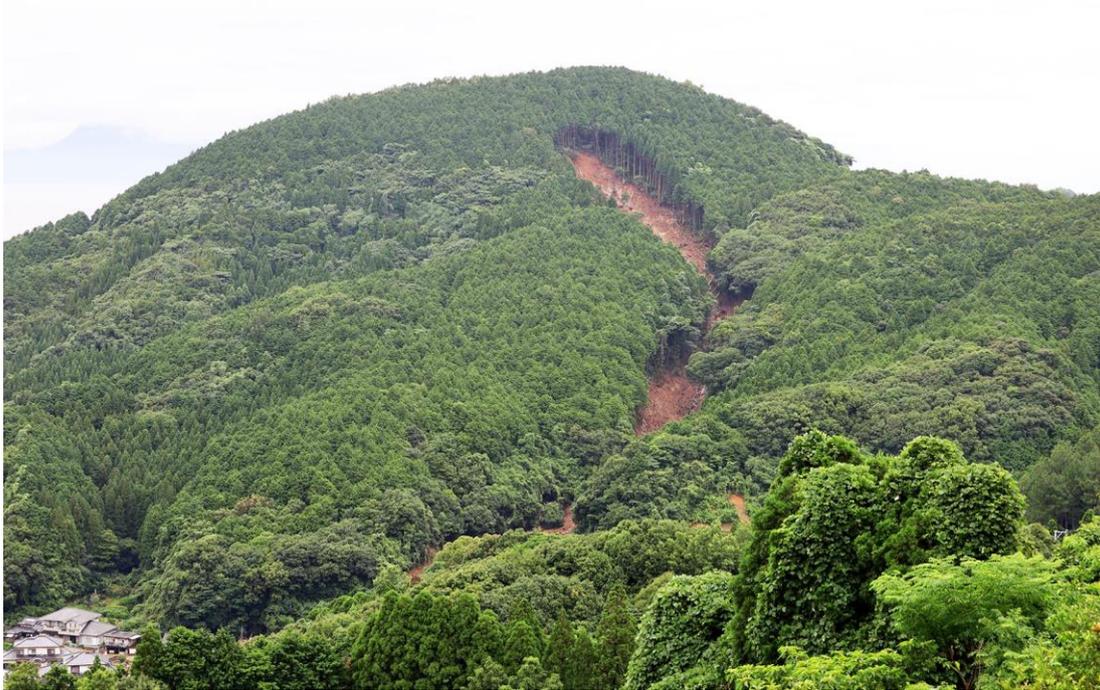
津奈木町福浜平国の東方には、標高177 mの円錐形の山が存在し、その南斜面の谷筋で崩壊が発生していた（図5）。崩壊の発生した斜面は傾斜が $20\sim 25^{\circ}$ 程度とみられ、崩壊土砂は土石流として、標高差100 m以上、水平距離にして900 m以上流下して、標高10 m付近にあった人家を襲ったようである。今回の豪雨に伴っては斜面崩壊が土石流化した事例が多数みられ、とくにこの地点では土石流が長距離流下している。

図5 津奈木町福浜平国の林地斜面で発生した崩壊

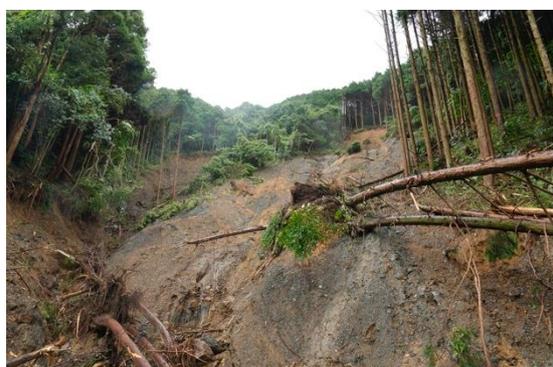
滑落崖頂部の状況 表層部が崩落する

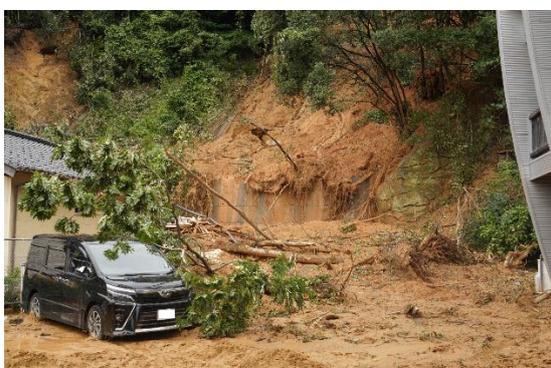
崩落土砂状況

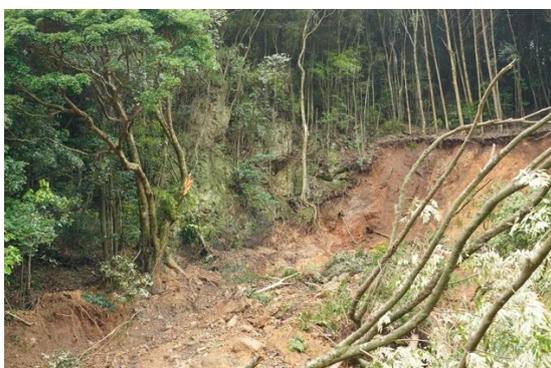
崩壊面の北側には不安定な巨岩塊

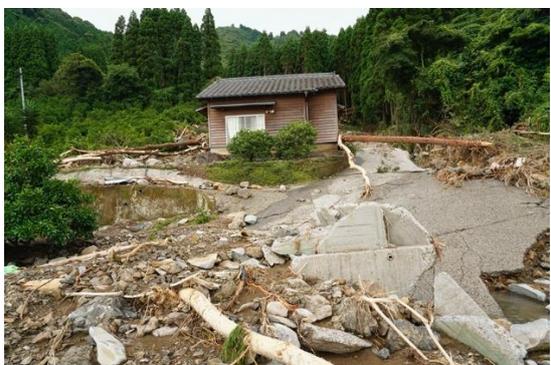
土石流により破壊された道路

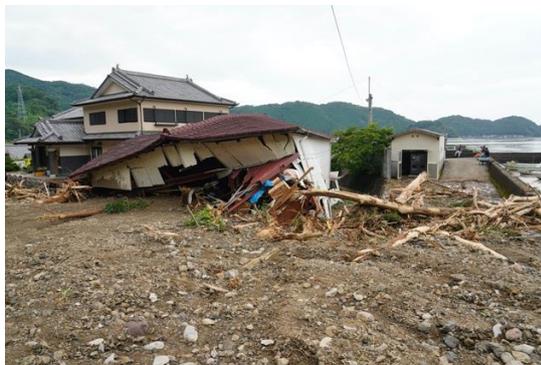
土石流堆積物に埋もれた家屋

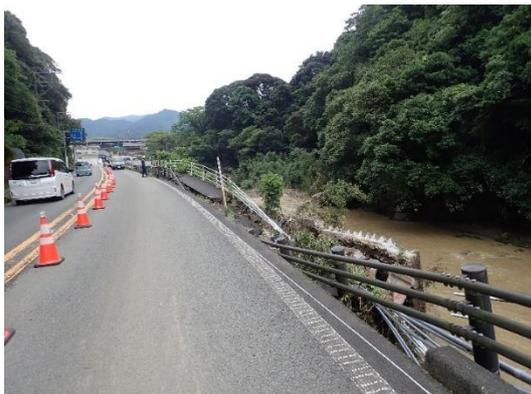
二見川の増水で国道3号線の河川側の歩道が、護岸擁壁(間地石積・胴込コンクリート+L型擁壁)の崩壊で裏込め土が流出し、落下した。場所は二見川と下大野川の合流直下で、増水で流路が変化し護岸基礎浸食防止の消波ブロックが切れた部分で、護岸擁壁が崩壊している。

河川側の歩道が落下

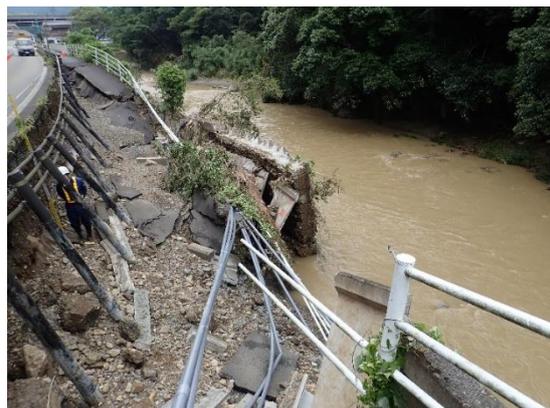
護岸擁壁が崩壊した後、上流側の擁壁の一部が前面に押し出されている

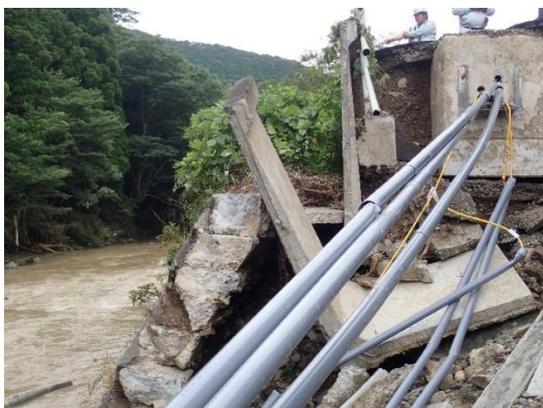
間地石積みと胴込めコンクリート擁壁の上にL型擁壁が載っている構造

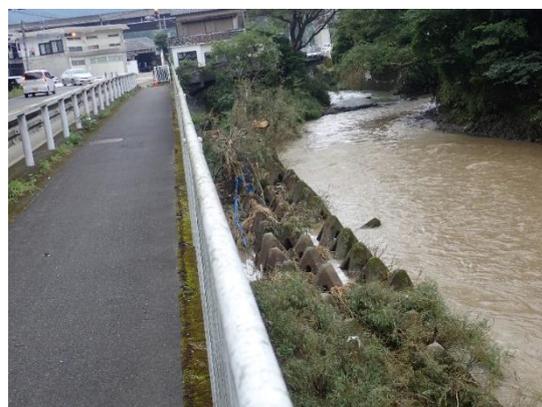
すぐ上流で二見川に右岸側から下大野川が合流し、河川流量がさらに増したものと考えられる。護岸基礎の浸食防止のための消波ブロックが見える

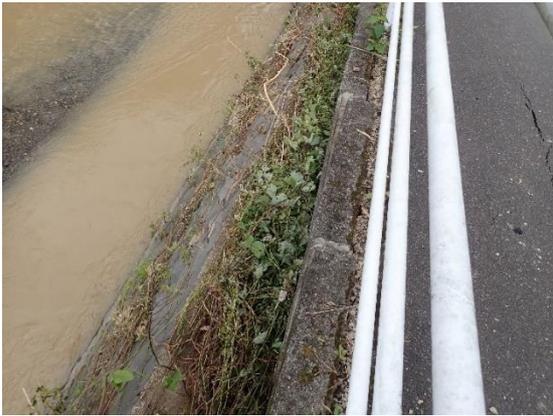
雑草が薙倒されていることから、間地石積み擁壁より上までと増水したことが判る

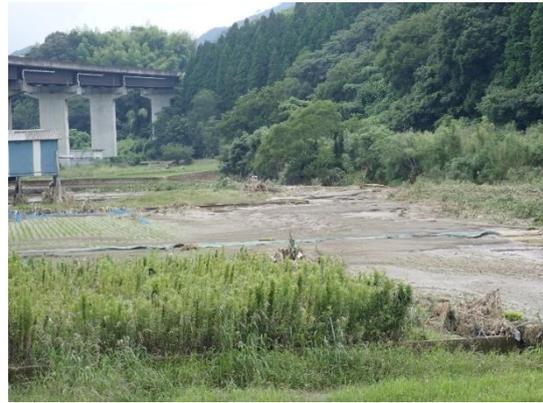
二見川の少し上流部で越水し、田んぼに土砂が堆積

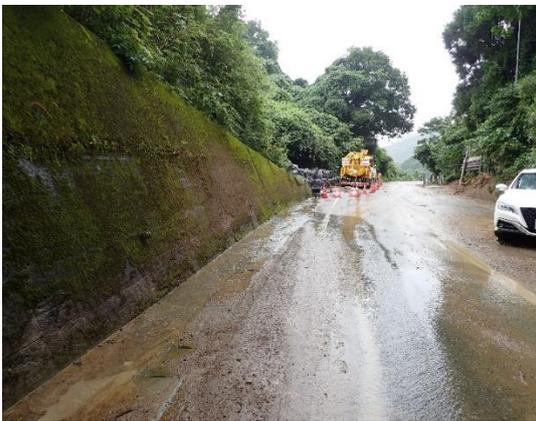
国道 3 号線海浦トンネルの下り線入口の右側の斜面に崩壊が発生し、崩壊土砂が国道に流出し、トンネル入口付近に堆積、通行中の車両が動けなくなった。崩壊箇所は斜面中腹でまだ拡大する恐れがあるということで、崩壊箇所まではいけない。応急対策として大型土のうが 2 段設置されている。土のうを積み増すなど補強が必要と考えられる。

流出土砂の撤去は終了。白い車が土砂と流水で動けなくなった。運転手は無事に脱出

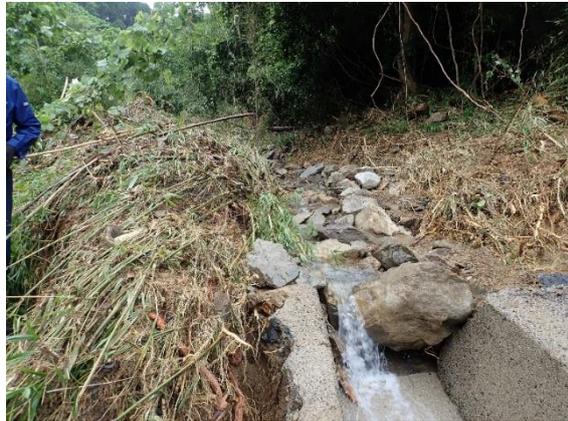
流出土砂は既設の排水路から大きく溢れて、国道を埋めた

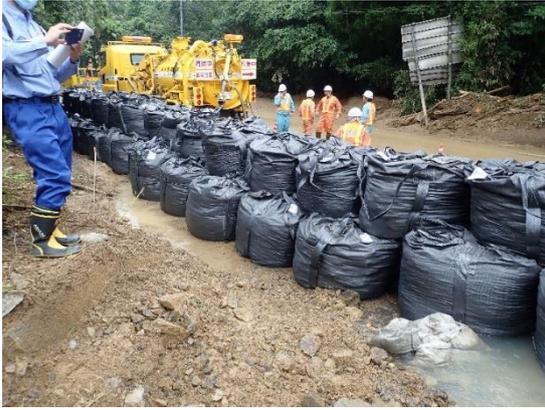
大型土のうを下段 2 列, 上段 1 列で応急対策が施されている。

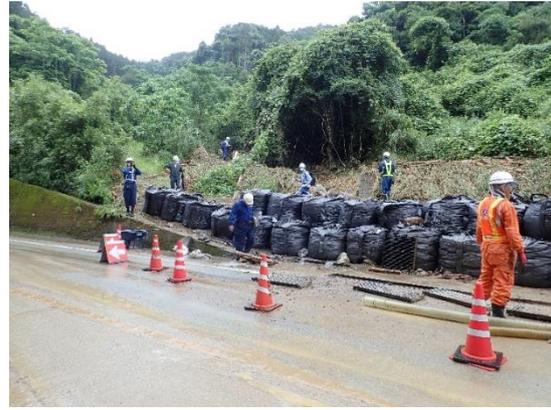
土のうを積み上げている様子

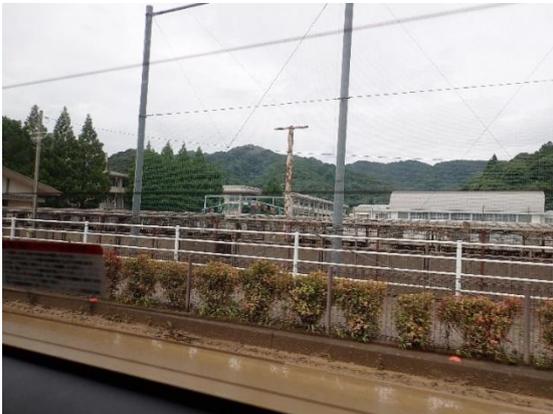
芦北高校のグラウンドのフェンスに浸水深を示す草が引っかかっている

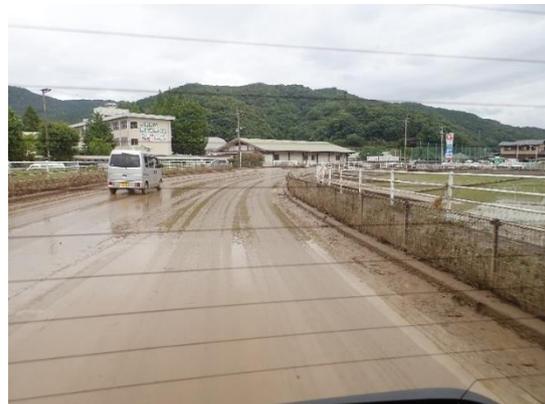
県道 27 号の路肩のフェンスに浸水深跡が残っている

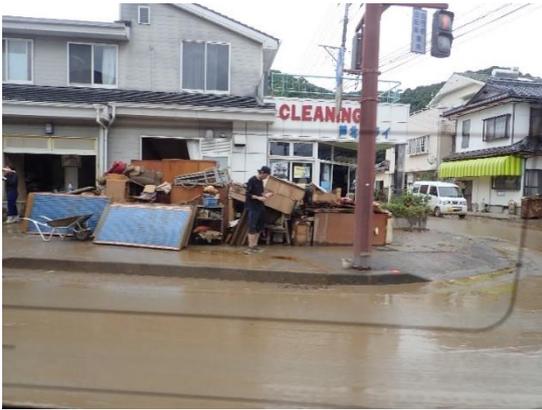
被災家具が山積みになっている

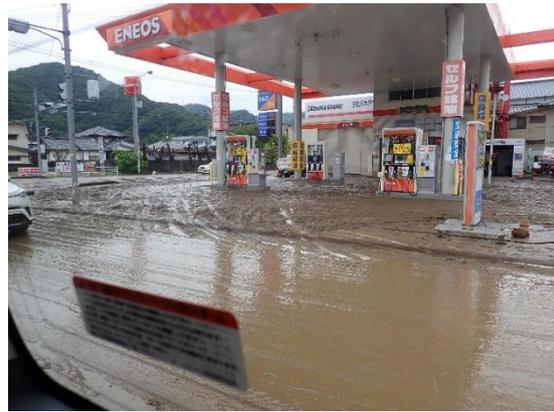
国道 3 号と県道 27 号の交差点のガソリンスタンド，少量の土砂の堆積が見られる

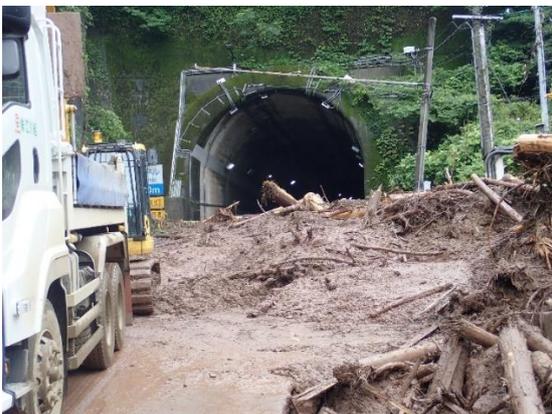
佐敷トンネルの登り車線入口手前の左側の斜面崩壊で，崩壊土砂と倒木が国道に流出，土砂量が多かったので国道を越えて，右側の谷へ流れ込み，肥薩オレンジ鉄道の線路を埋めている．この沢には擁壁と落石防護工が設置されていたが巨石が流出したので，落石防護工のフェンスは破壊され，擁壁も一部被災している．崩壊斜面上部は急勾配斜面で斜面中段には崖錐堆積物が層厚 3～5m の規模で堆積，急勾配斜面ために崩壊発生箇所までの確認は困難．

佐敷トンネル上り入口付近に堆積した崩壊土砂

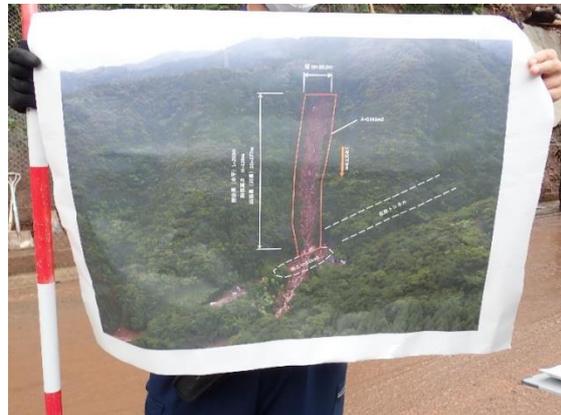
ドローンによる崩壊斜面の写真，崩壊長(水平)250m，崩壊高さ 120m，崩壊幅 20m と推定

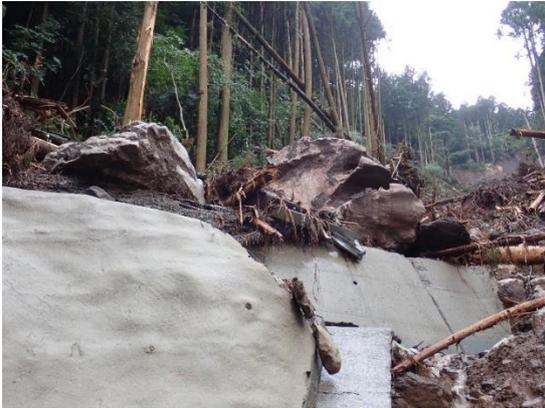
3m 程度の転石で，落石防護工のフェンスが破壊，擁壁が一部破損

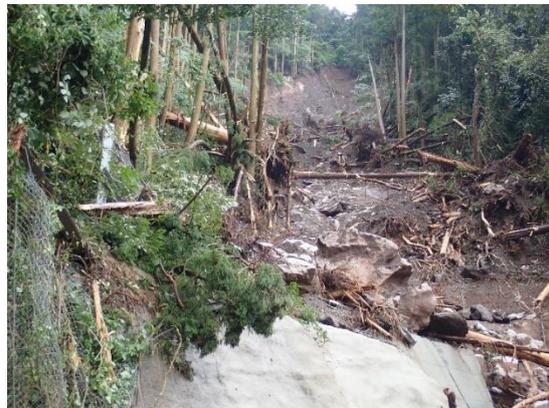
崩壊地を道路から望む，中段部までで，最上部は見えない

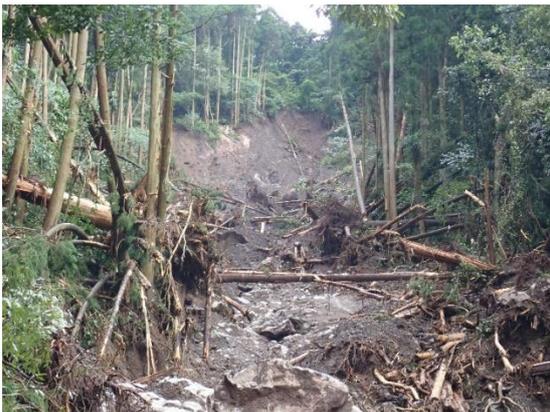
中段部の拡大写真

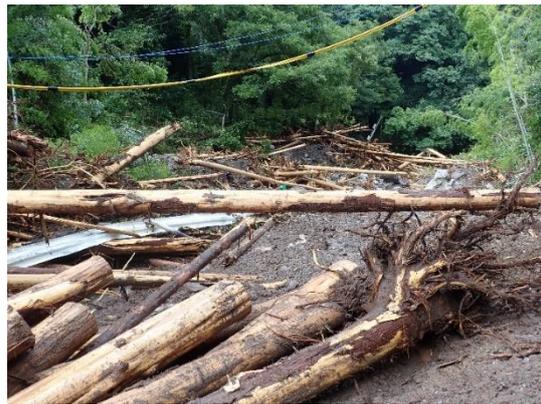
倒木と土砂は国道を越えて，右側の谷に流れ込み，肥薩オレンジ鉄道の軌道を埋めている

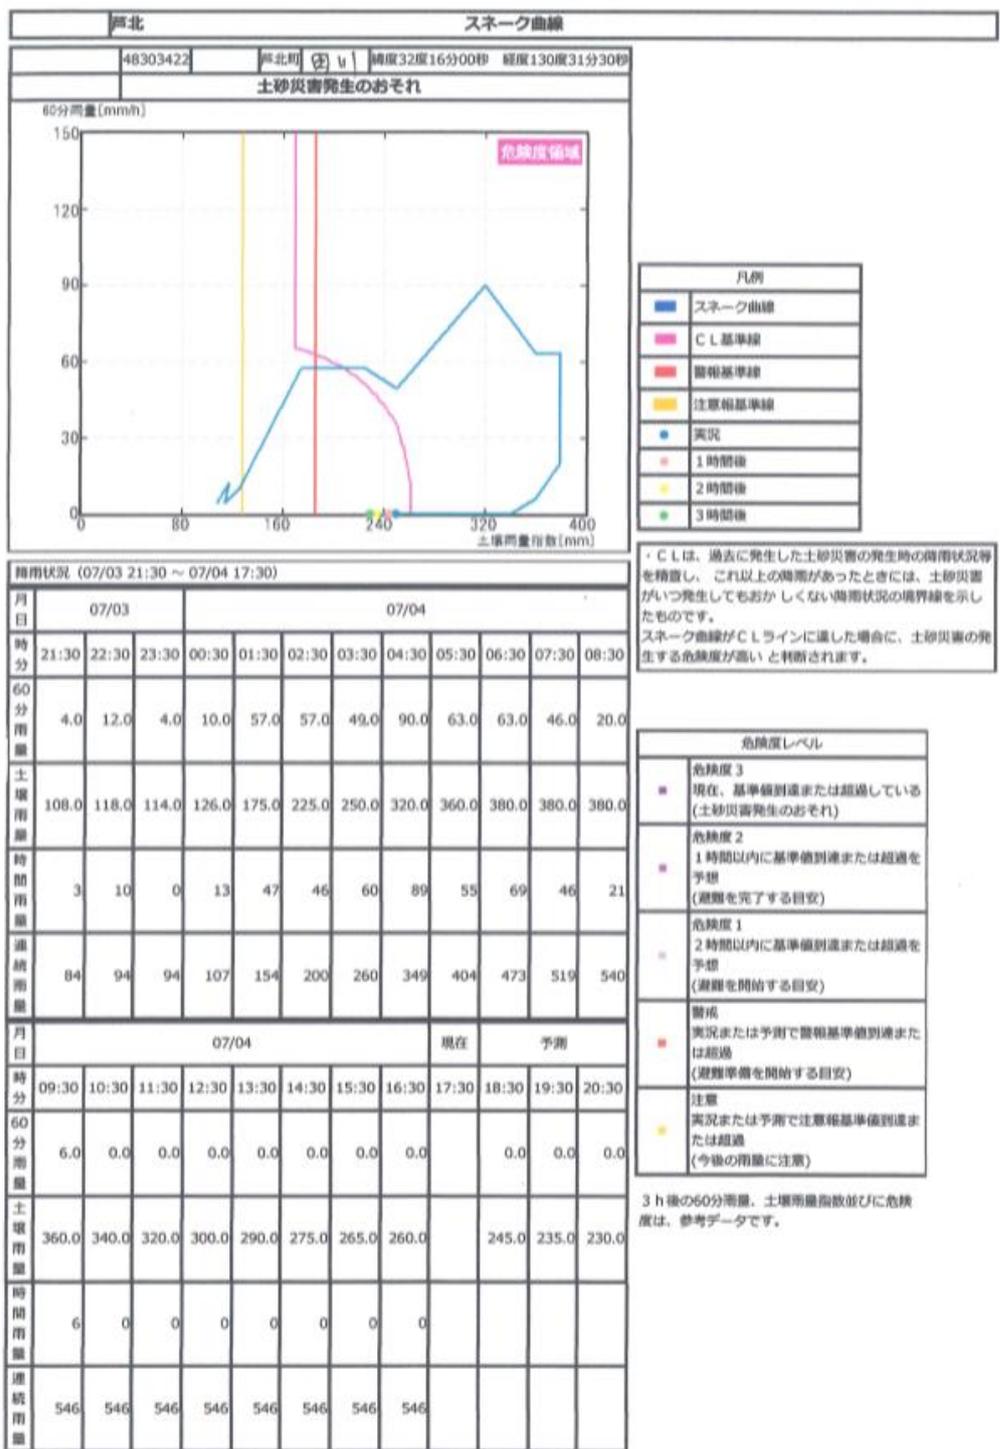
熊本県統合型防災情報システムの土砂災害危険度情報から抽出したものを示す。芦北町田川付近の危険度情報，CLラインを7月4日2：30頃越え，7時30頃までははるかにCLラインを越えた状況にあったことが判る。芦北町女島，津奈木町福浜でもほぼ同じ状である。
