2020年7月豪雨に伴う熊本県南部における災害調査速報 (第2報)

1. 現地調査の概要

2020年7月3日~7月4日未明の豪雨による被害発生を受け、減災型社会システム部門では熊本県南部エリアの被災状況の現地調査を行った。調査内容とその日時と場所を以下に記す。

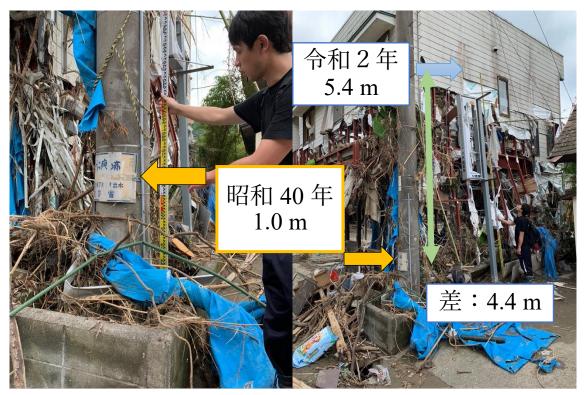
7月12日(日)に球磨川の中流部の山間地域にある坂本町において調査を行った(図1). 坂本駅付近においても電信柱に昭和40年の位置の浸水深が示されていた(図2). 電信柱近傍の家にある痕跡から浸水時には約5.4mの位置にまで水位が来ていたことが読み取れる. 昭和40年の位置の位置から約4.4m高い位置まで水が達していた. 坂本駅周辺の他の地点においては,比較的標高の高い無堤区間や同程度の地表高である地点において約3.0mの浸水深が確認された(図3). 道の駅坂本前の道路で5.2mの浸水深が確認された(図4). その脇にある家やポールでも5.0m付近の位置に浸水の痕跡が残っていた. 盛土(or堤防)の天端に立つ建物でも浸水深が3.2mあった. その他坂本町における被災状況を図5に示す.

図2 過去の痕跡との比較

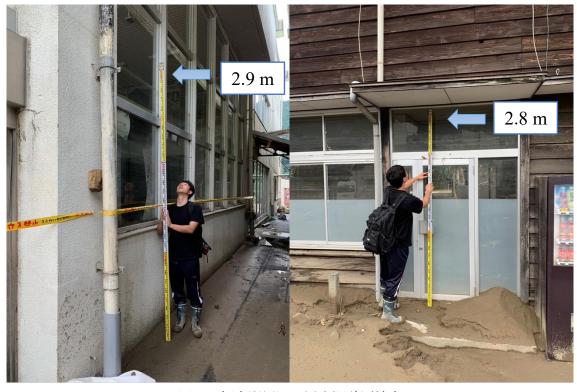
図3 坂本駅周辺の浸水深計測地点

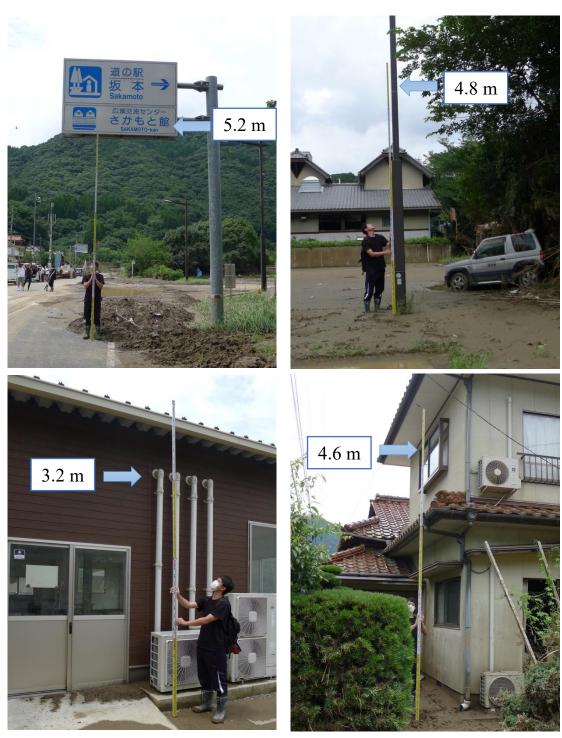
図4 道の駅坂本周辺の浸水深計測地点

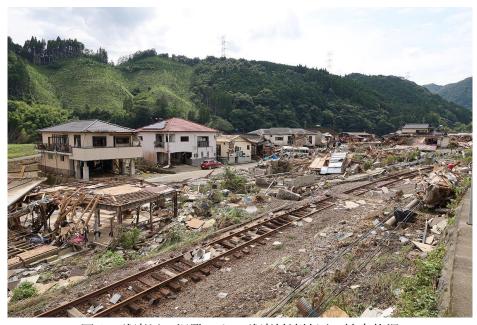
図2 球磨川の氾濫による球磨村渡地区の被害状況

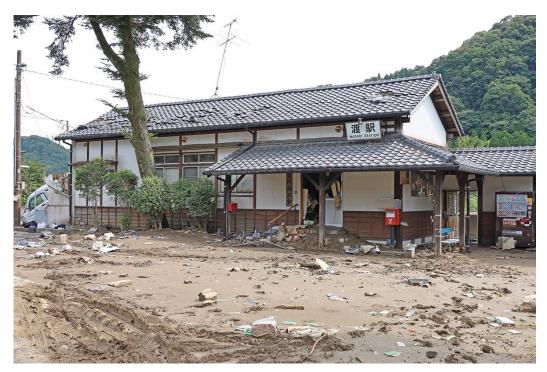
図3 浸水被害を受けた渡駅舎. 少なくとも屋根の瓦がめくれた部分まで浸水

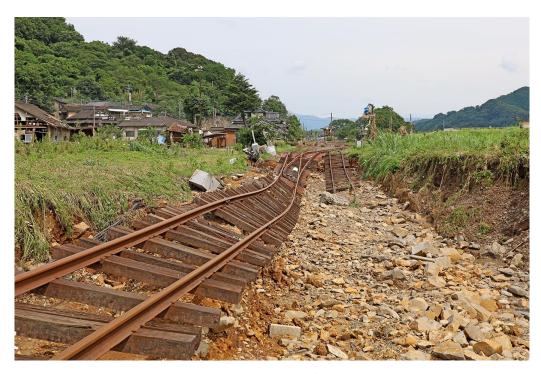
図 4 地盤が流出して傾いた線路(JR 肥薩線渡駅付近)

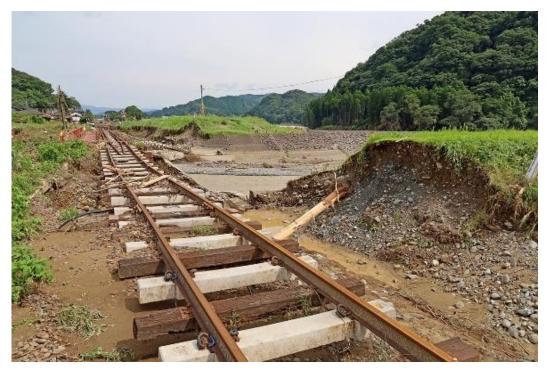
図 5 決壊した小川 (球磨川支流) の右岸堤防 (JR 渡駅の北西側)

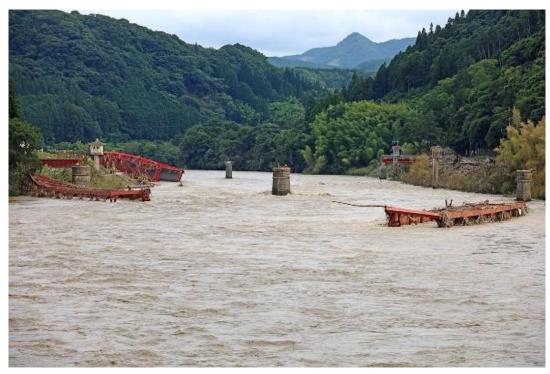
図 6 流失した JR 肥薩線球磨川第二橋梁(写真手前)と相良橋(写真奥)

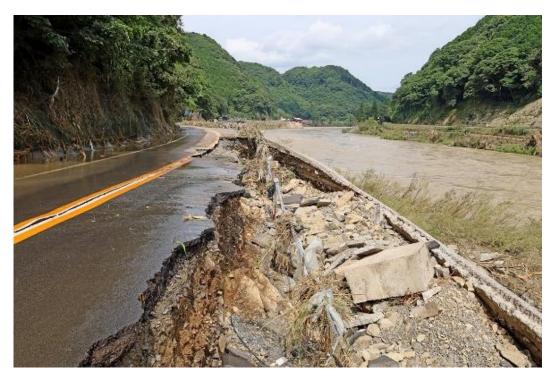
図7 道路の一部が流失した国道 219 号線(球磨村渡地区の西方)

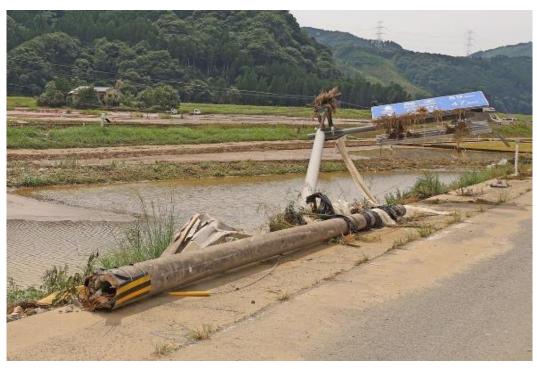
図8 水流によって曲げられた鉄製道路標識と根元から折れたコンクリート製電柱 (直径30cm) (球磨村渡今村付近の国道219号線)

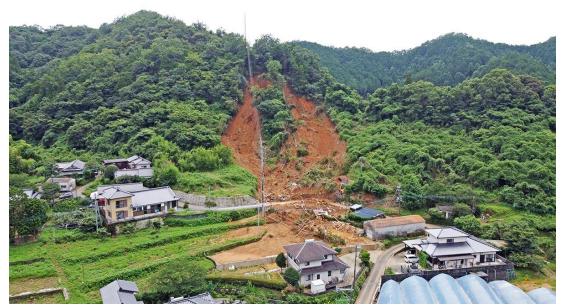
芦北町野添地区では、傾斜 20°程度の北東向き林地斜面で崩壊が発生した。崩壊の大きさは、長さ(水平距離)100 m、高さ 40 m、幅 40~50 m 程度(暫定値、以下同様)であり、崩壊した土砂は直下にあった人家を巻き込んで流下した。(図 9)。この地区の地質は古生代の超苦鉄質岩類からなるとされ(産業技術総合研究所のシームレス地質図による)、現地でも崩土中に風化した玄武岩か凝灰岩と考えられる岩石が認められた。

図9 芦北町野添地区の斜面崩壊の発生状況

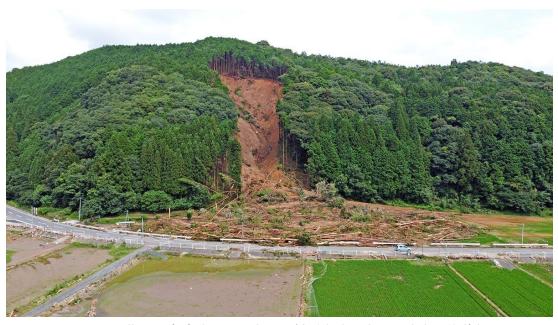
佐敷川支流の宮浦川沿いの北西向き林地斜面で崩壊が発生した. この斜面は傾斜 30°程度で、やや凹型の形状を呈しており、樹高 15 m 程度のスギ造林木と広葉樹が認められる. 高さ 70 m,幅 20~30 m 程度にわたって斜面崩壊が起こり、崩壊土砂は多量の流木とともに流下し、扇状に堆積していた(図 10). 滑落崖の高さは約 30 m で、調査した崩壊の中ではもっとも深層にまで及ぶ崩壊であった. 崩土中に含まれる岩石から、地質は砂岩や泥岩などからなると考えられる.

図 10 芦北町宮浦地区で発生した斜面崩壊と土砂・流木の堆積状況

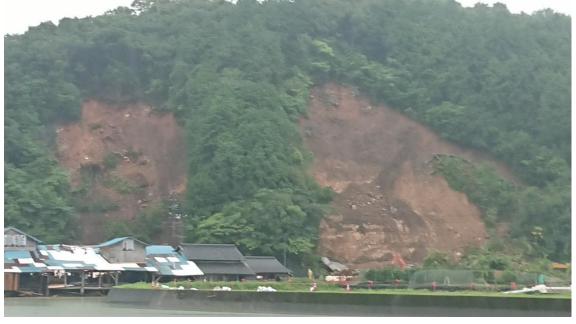
(2) 芦北町湯浦地区の斜面崩壊 2つの斜面崩壊があり、真ん中の部分は壊れていない.

図11 湯浦地区の土砂災害を遠くから撮影

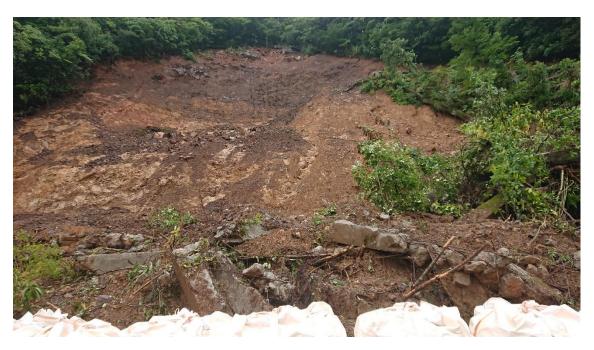
図12 湯浦地区の土砂災害を正面から撮影

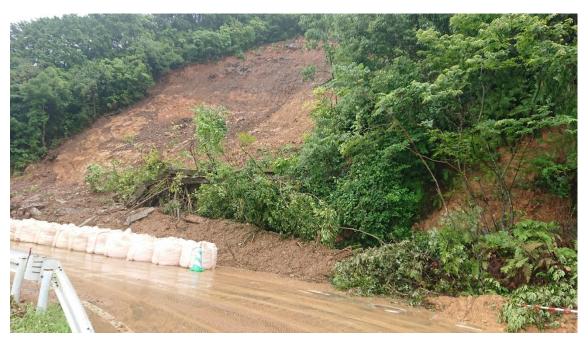
図12 湯浦地区の土砂災害を斜め前から撮影

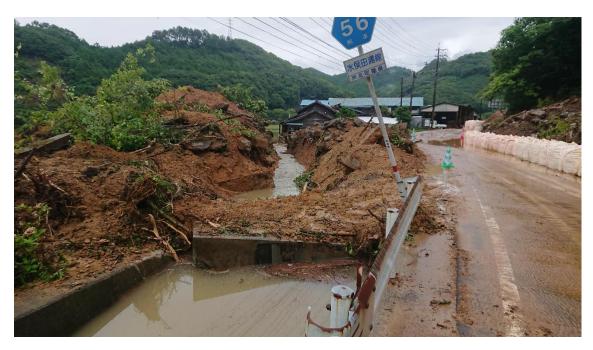
図13 崩壊した土砂の状況(道路の土砂は片付けられている)

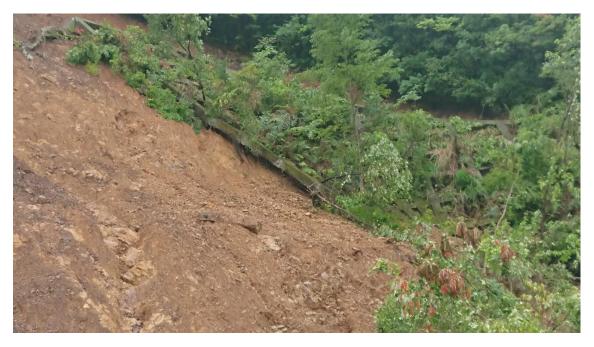
図14 写真の左側は土砂崩壊しているが右側は擁壁が残っている

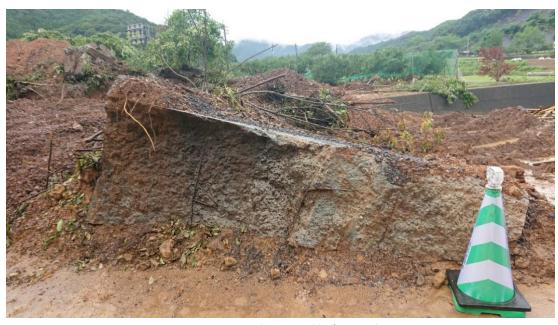
図15 崩壊した擁壁の残骸

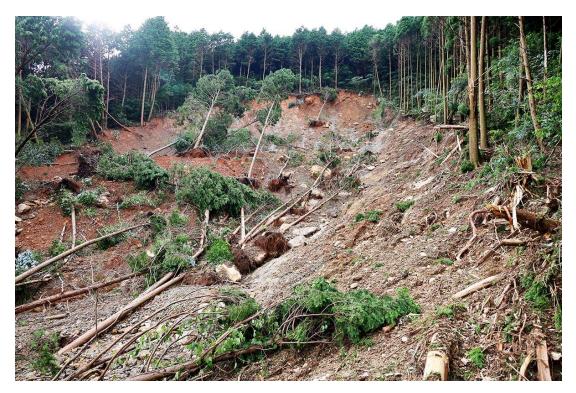
崩壊の頂部は標高 140~150 m 付近で、傾斜が 20~25 °程度とみられ、斜面には樹高 18 m 程度のヒノキとスギ造林木が存在する。その斜面が幅 30 m 程度にわたって崩壊し、滑落崖の高さは約 10 m であった(図 1 6)。崩土中には、風化が進んだ玄武岩か凝灰岩と考えられる岩石とチャートなどが認められた。崩壊した土砂は流木とともに土石流となって標高差 100 m 以上を流下し(図 1 7)、山麓の平国集落に被害を与えた。

図16 津奈木町福浜地区の林地斜面で発生した崩壊の源頭部

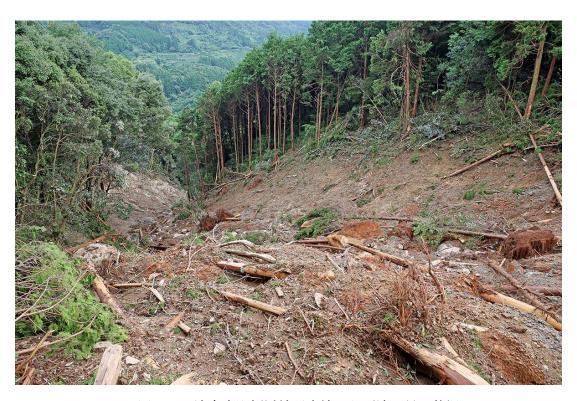
図17 津奈木町福浜地区崩壊から下流を見た状況
