# 日奈久断層帯沿いの地表地震断層周辺での被災状況（速報）

2026 年 9 月 4 日

2026 年 7 月 28 日に発生した令和8年熊本地震（M7.1）での地表地震断層（以下、断層）の分布と変位量（ズレ）、そして断層に関連した被害状況を上記研究グループで地震発生時から継続的に調査しています。このうち分布と変位量については既報しており（遠田ほか, 2026）、ここでは断層変位に伴う構造物等への影響を報告します。調査の結果、断層変位量の大きい宇城市豊野町山崎付近から八代市妙見町の区間で構造物への顕著な影響が見て取れます。地震による被害は、地震動と断層変位（ズレ）がありますが、地震動への対応は耐震設計等が効果的な対策となりつつある一方で、断層変位には対応しきれていない状況が数多く確認されました。

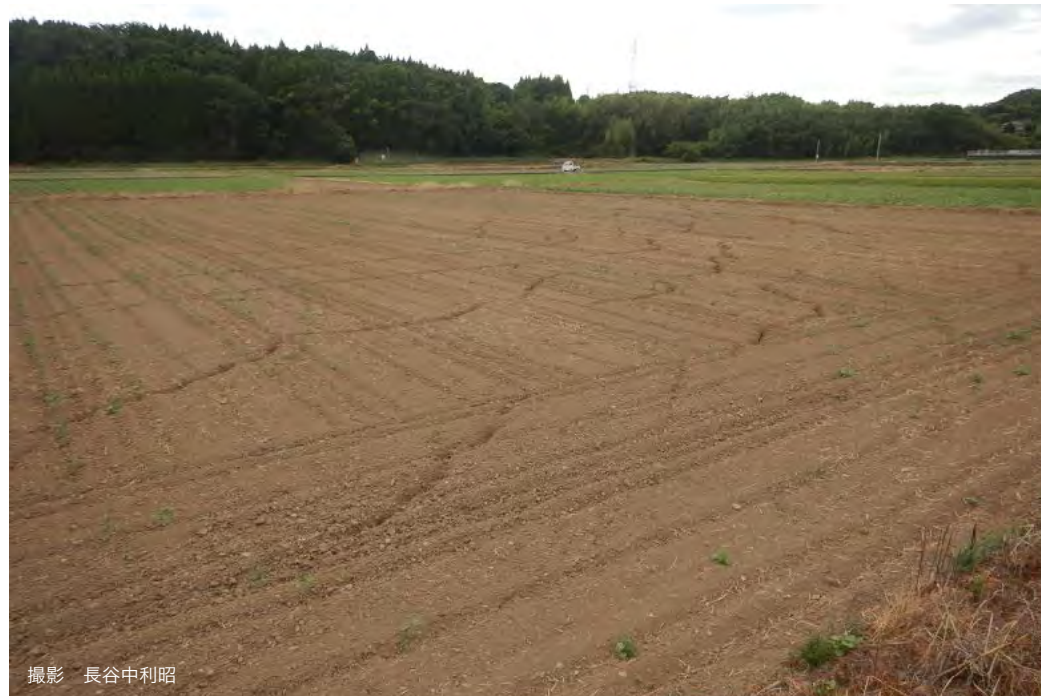
①嘉島町北甘木の東側台地に向かって畑地上を南北～北東-南西方向に伸びる亀裂群

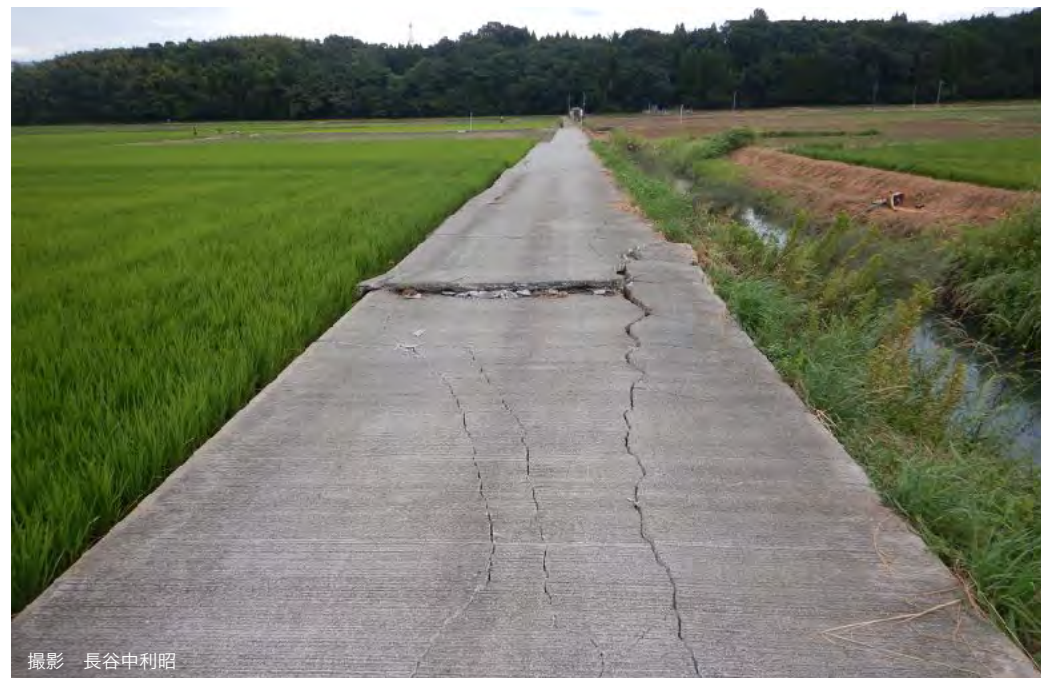
③嘉島町北甘木の東側台地に向かう南北方向の農道に見られる東西方向の圧縮による破壊

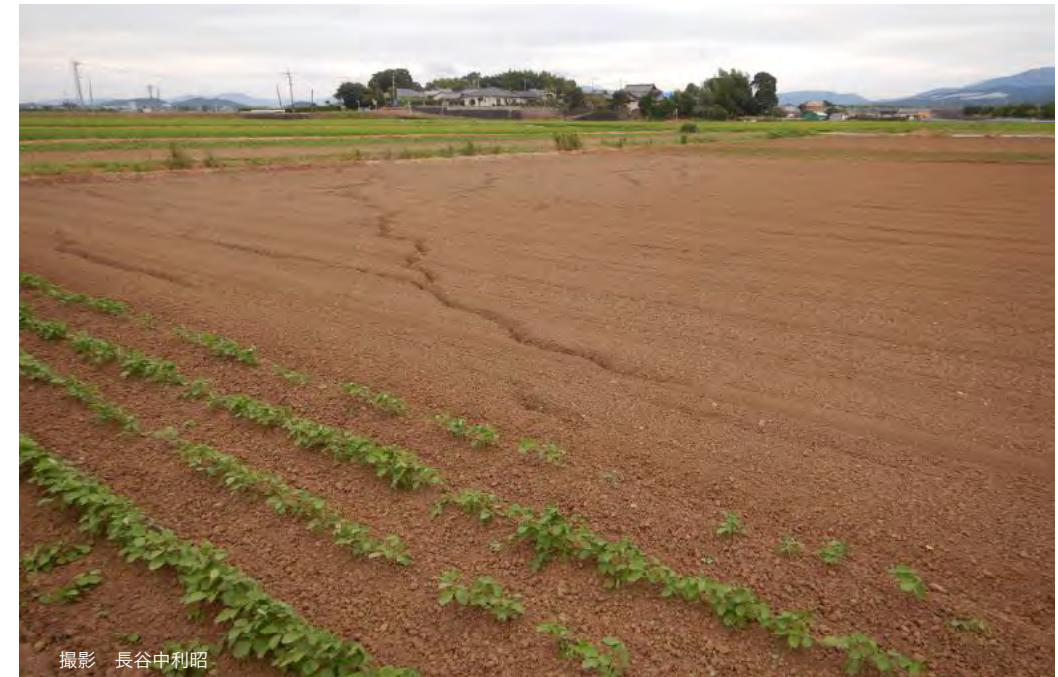
②益城町櫛島集落の方向に向かって畑地上を南北方向に伸びる亀裂

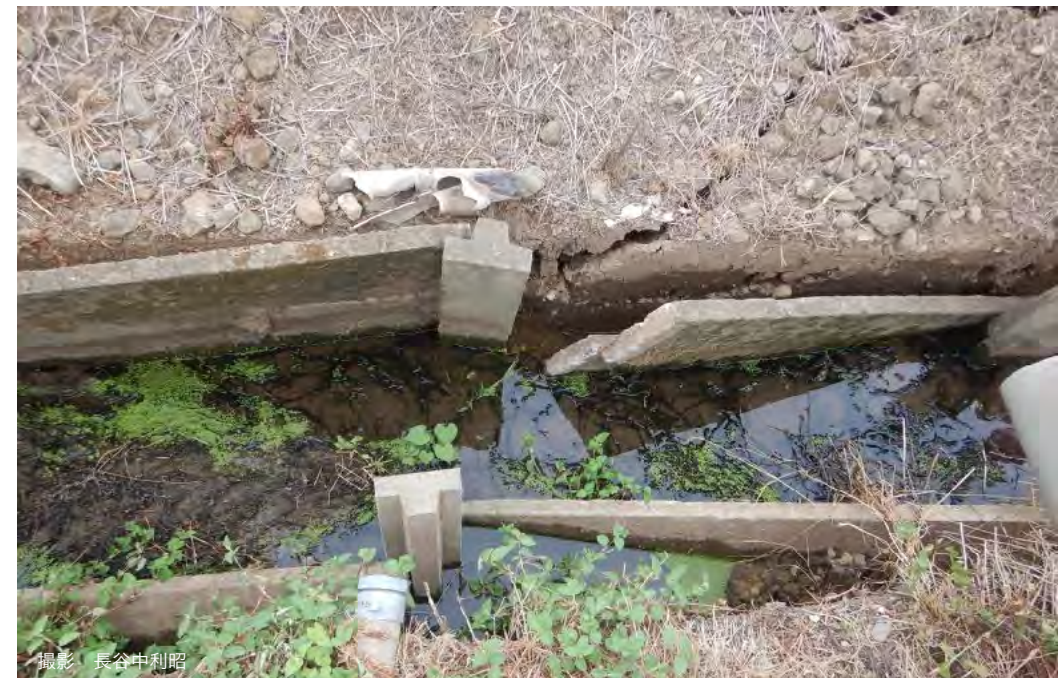
#### ④嘉島町井寺集落～九州自動車道嘉島JCTの農道脇の水路に見られる破壊

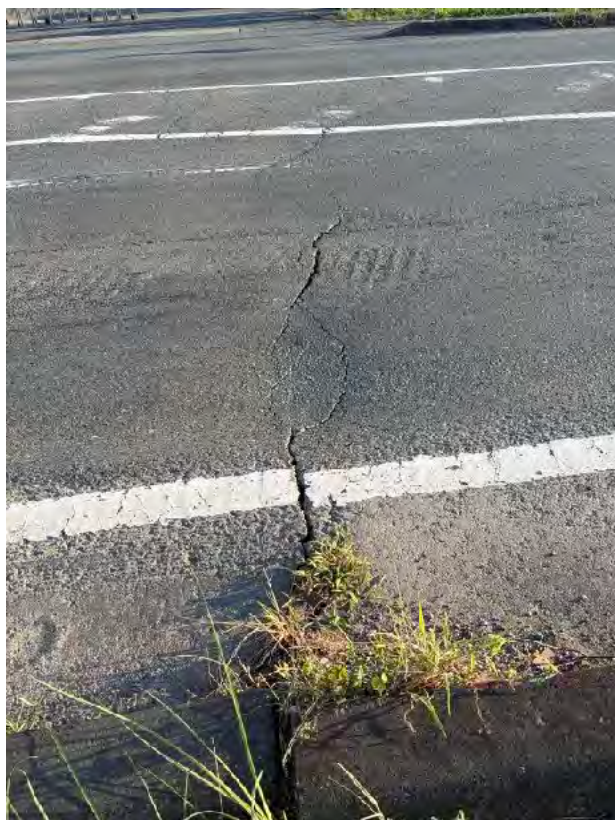
①益城町小池と御船町高木の境界付近

①～③は2016年熊本地震以降に余効すべりが確認されていた地点で、今回の地震で右横ずれし亀裂が拡大している

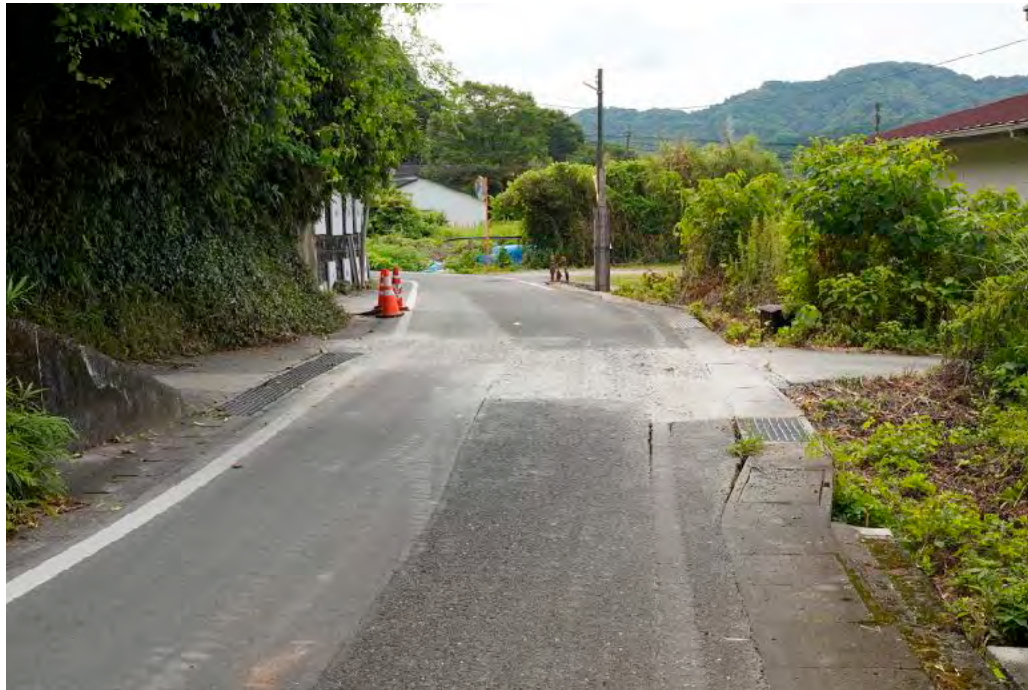
①簡易補修された断層による亀裂わずかに右横ずれする

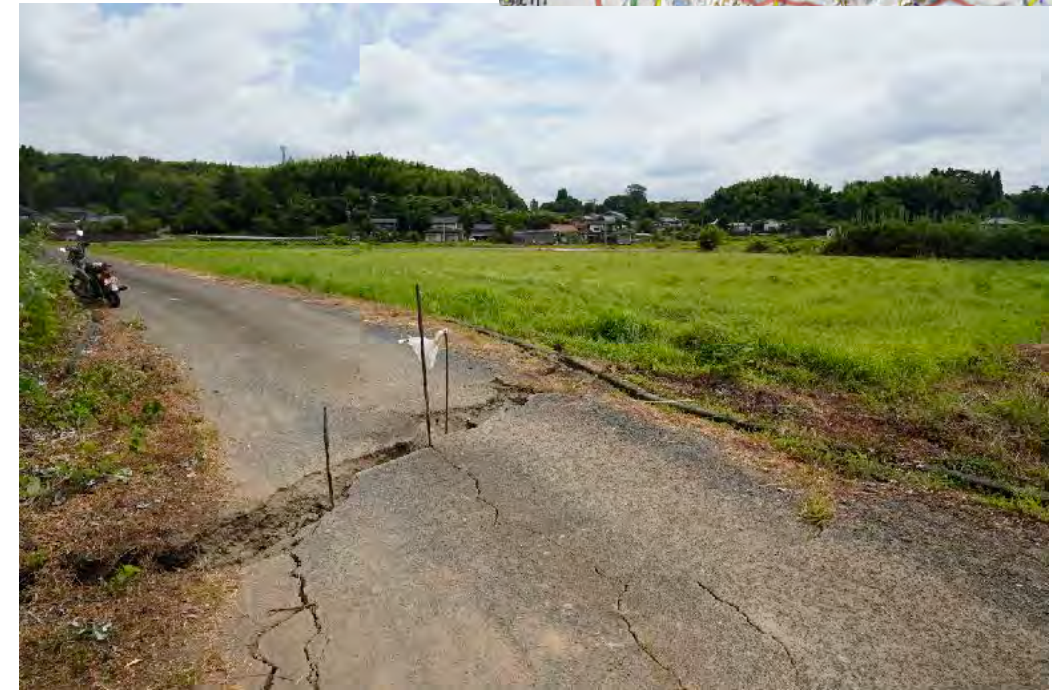
②農道を横切る断層は右横ずれし開口する。

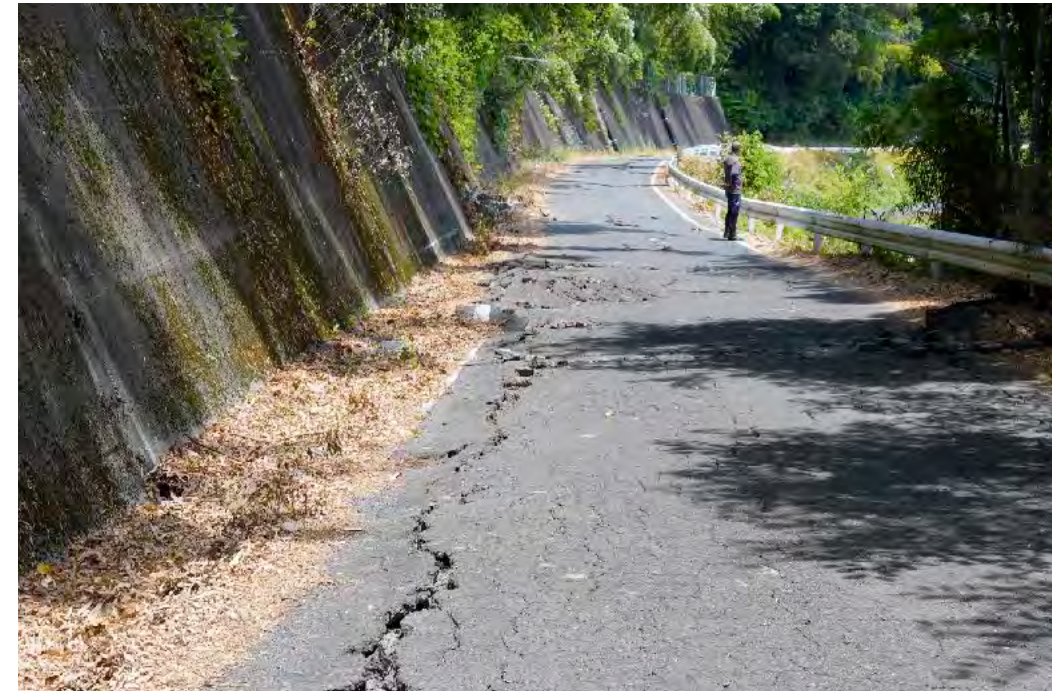
②①より南へ約200mの道路（東経塚・部田線）の亀裂の状況。地表地震断層とノンテクトニックと考えられる亀裂が混在する。急傾斜地形であり、斜面が著しく不安定になっていると考えられる。

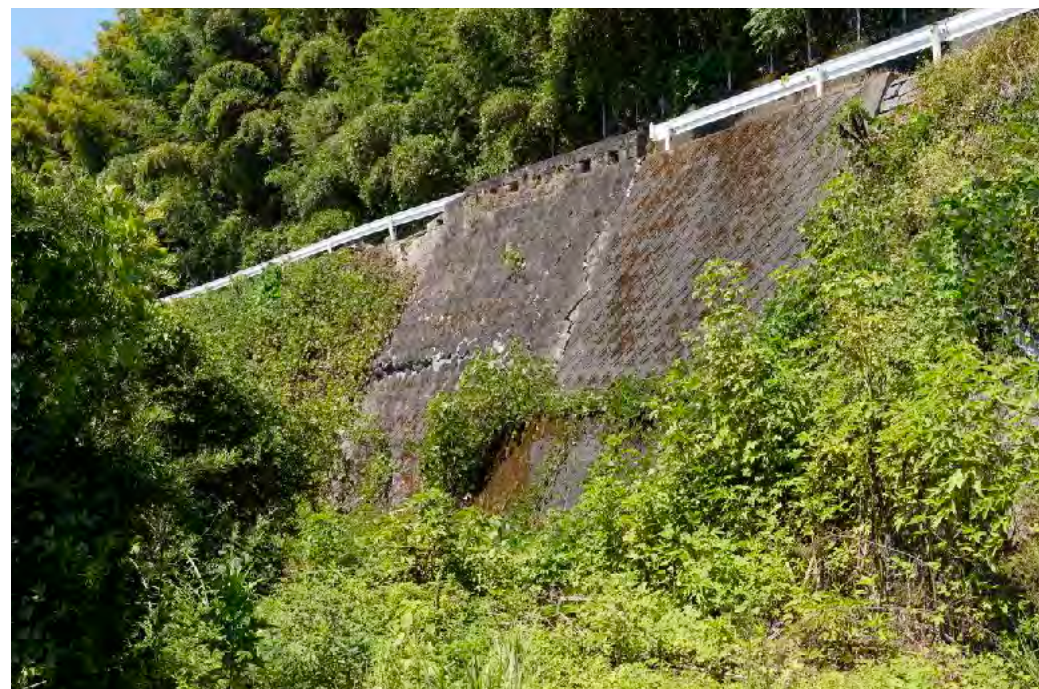
③擁壁の破損が多数見られる

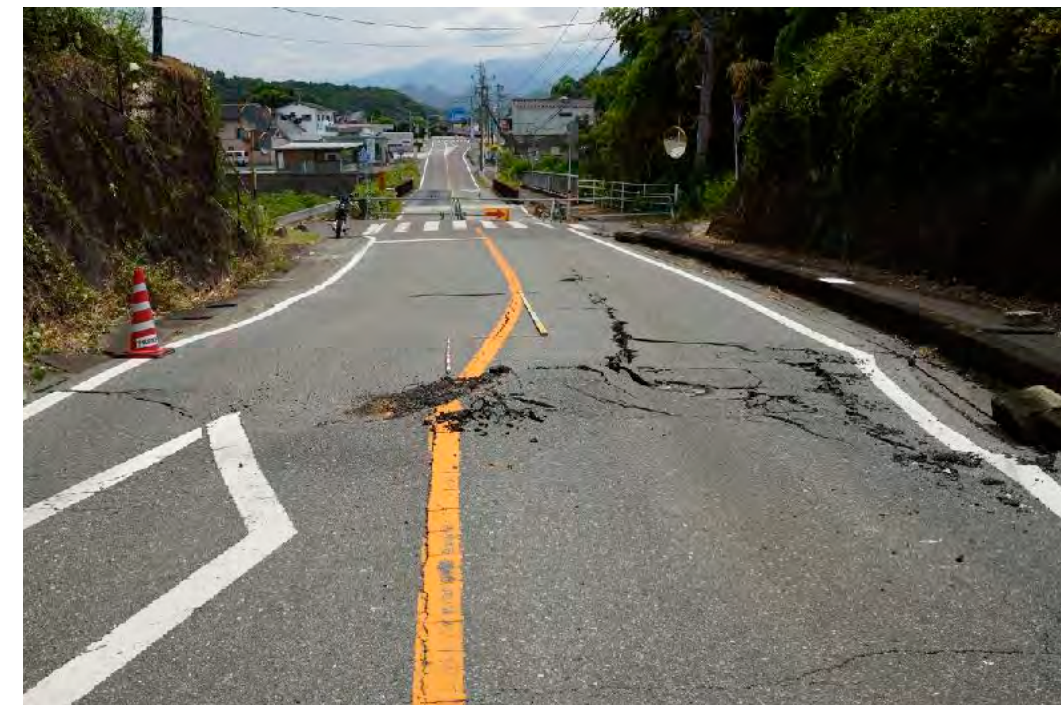
④国道218号。断層によりセンターラインが右横ずれする。写真奥に新山崎橋が見える

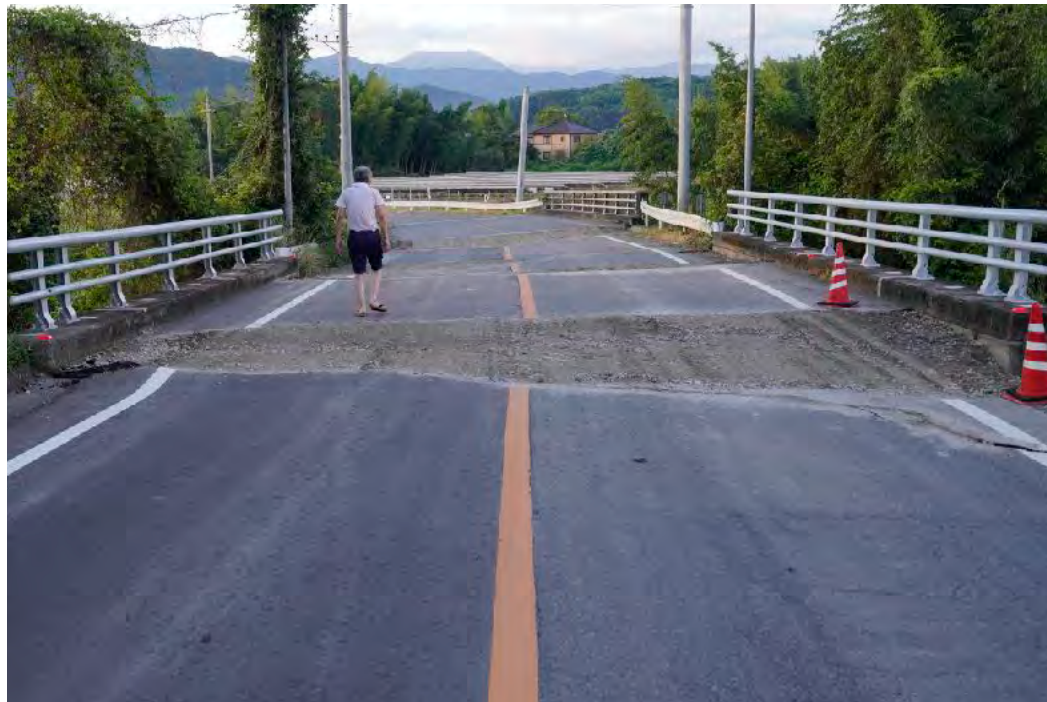
①破損した陸橋。断層は電柱の立っている橋台付近を通過していると推測される

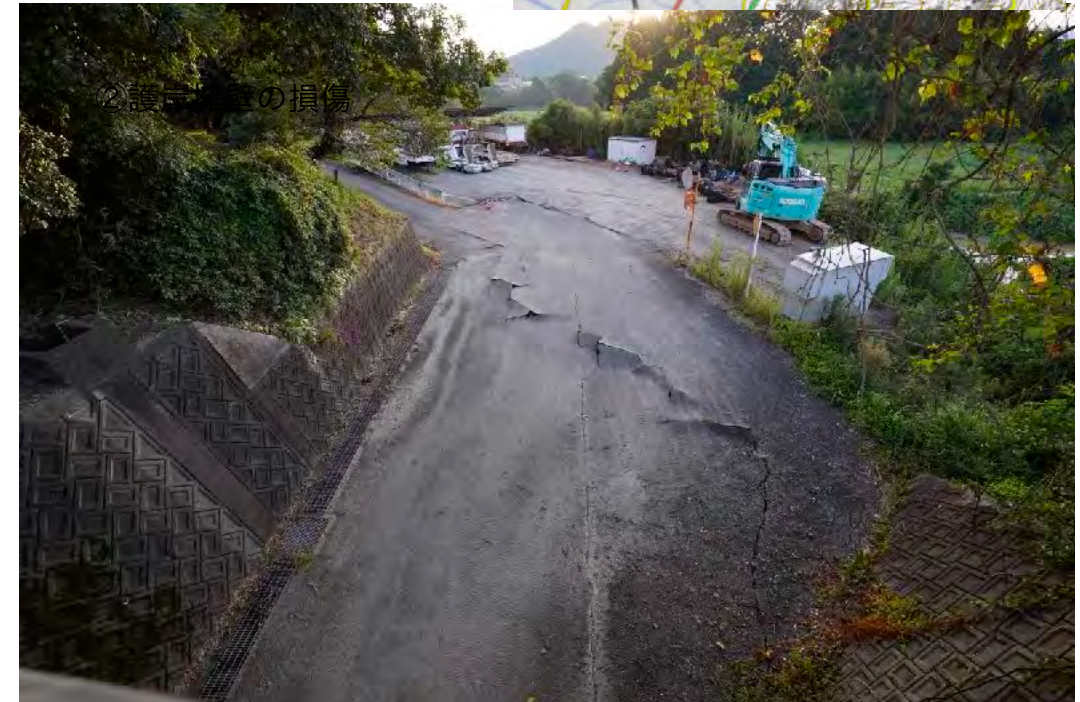
② ①の橋の上から撮影、路面の亀裂は地表地震断層ではなく、近傍での断層運動に伴う、地山と盛土との境界での変形の可能性がある。

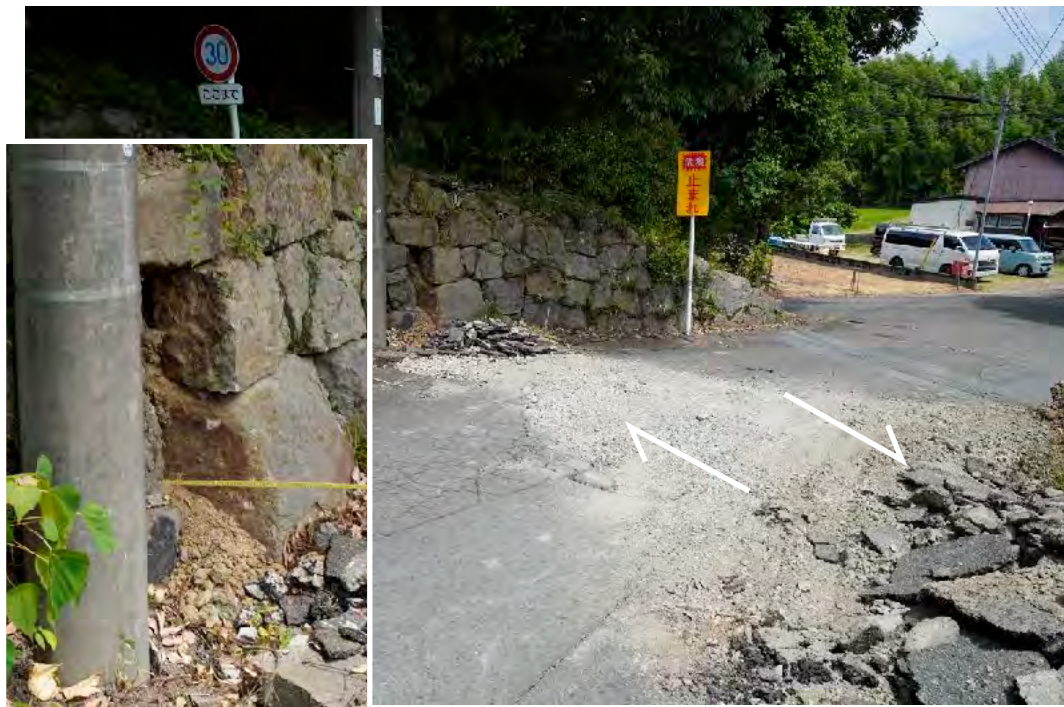
③浄水寺跡の石積み擁壁下部が断層により引きずられ変形する

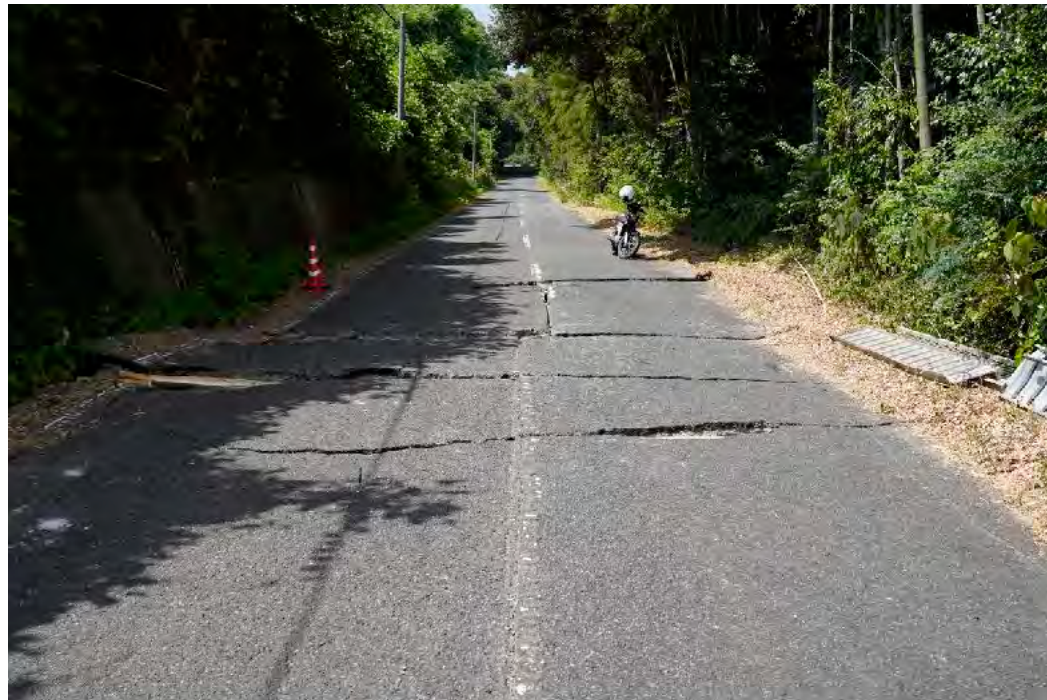
①道路（寺村古賀線）の亀裂。4条の亀裂により左右にそれぞれ変位するが全体では右横ずれに変位する

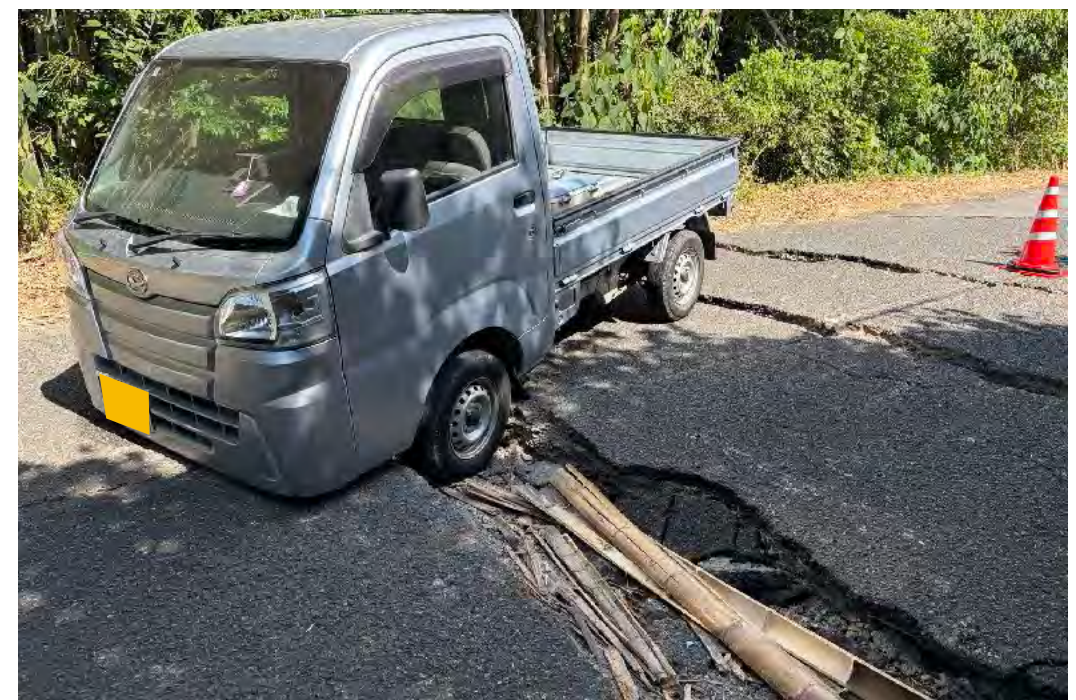
②①の亀裂はおよそ50cm開口しているところもあり、通過を試みた軽トラが亀裂に落下し動けなくなる

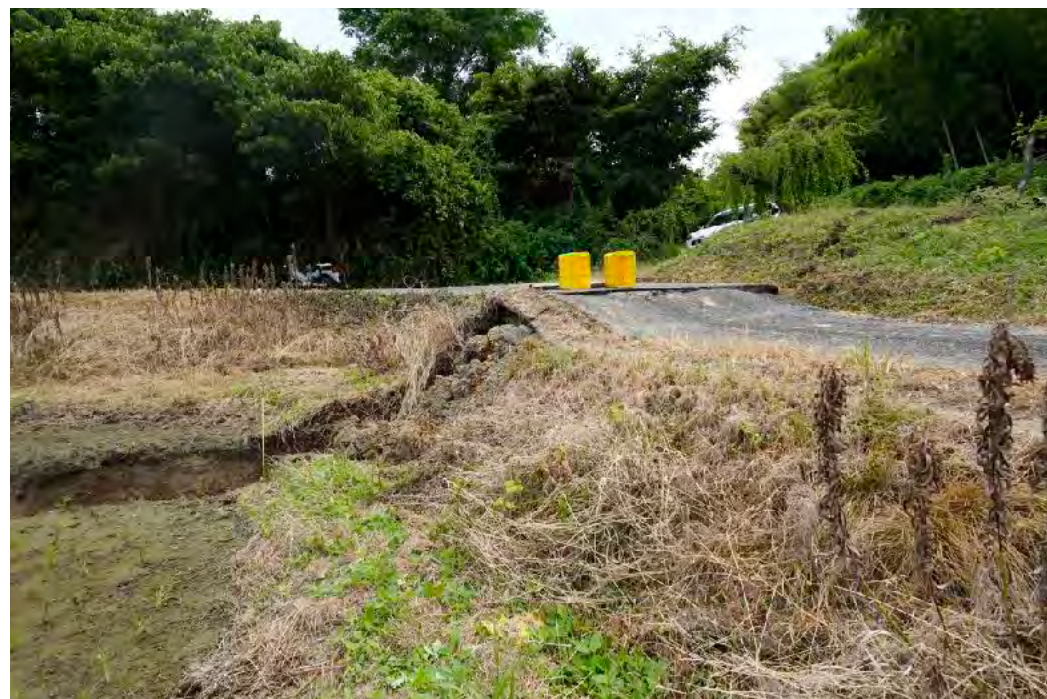
③右横ずれ35cm,南隆起45cmの断層による変位

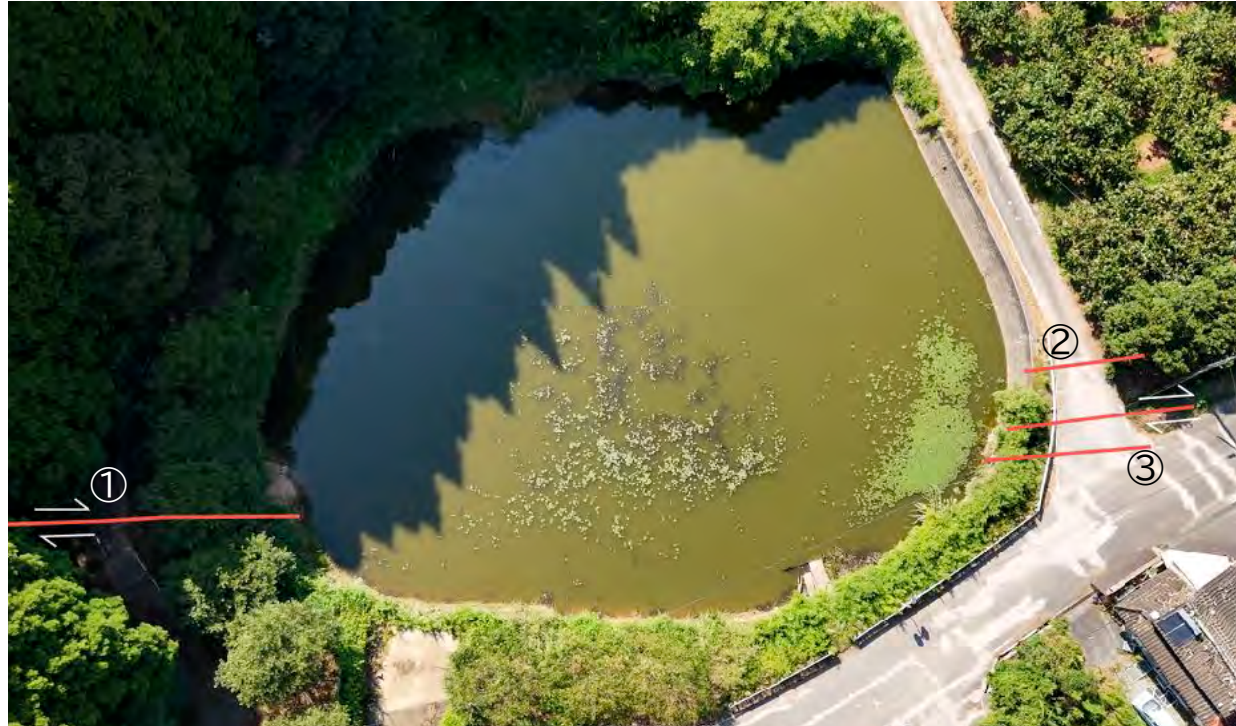
水口下ため池を地震断層が通過する。赤線が断層。道路上の白いスジは地震により生じた亀裂を砂利で埋めている

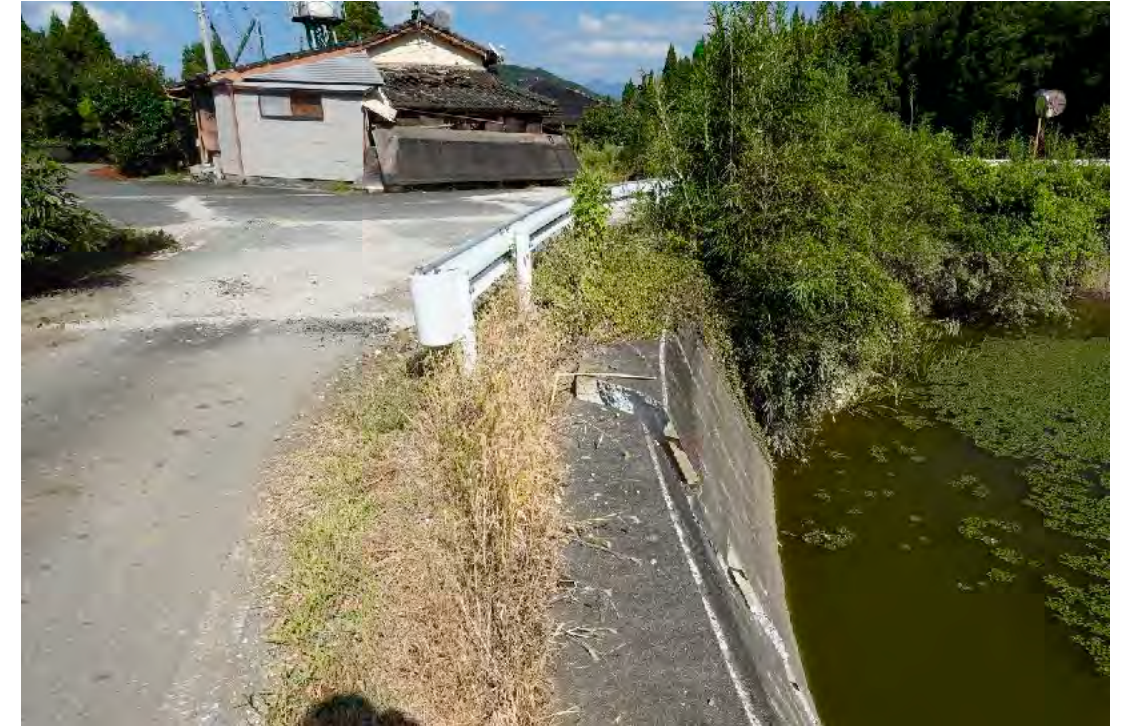
②護岸擁壁の損傷

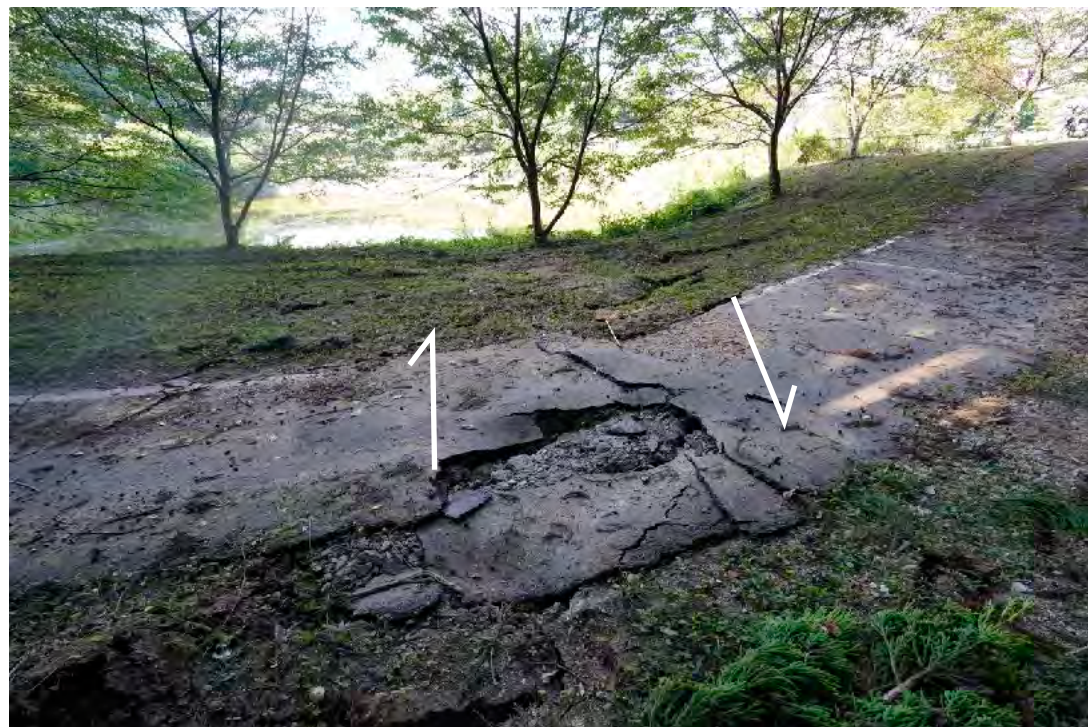
①断層により右横ずれした道路。断層はため池に続いている

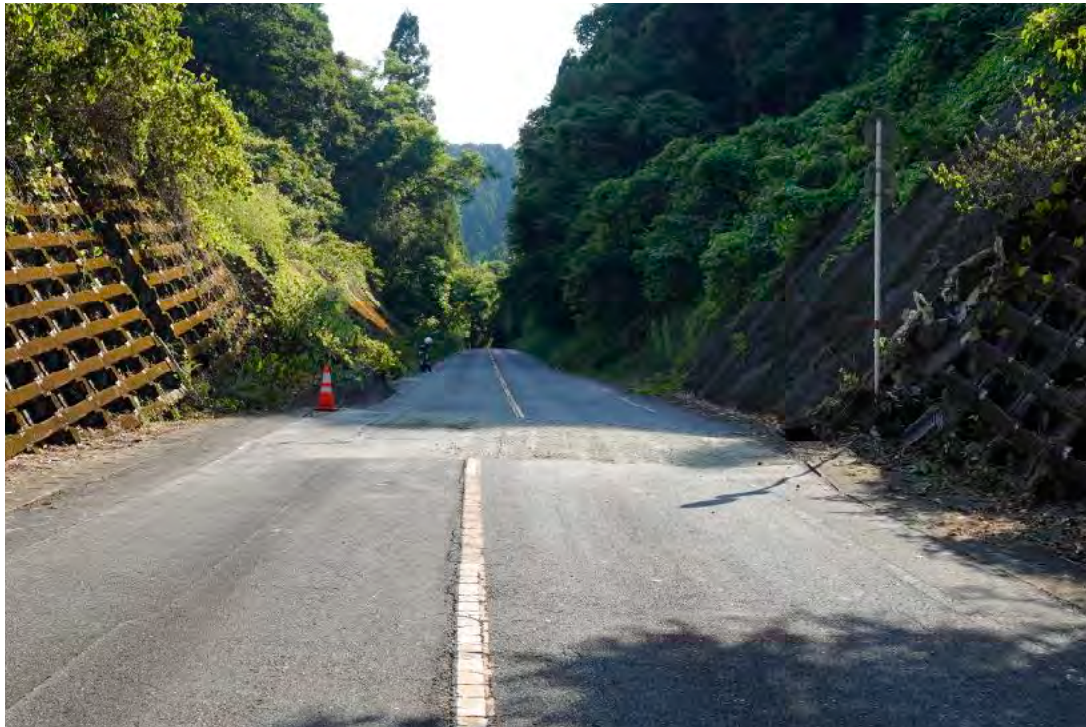
①県道244袋婆神（さばがみ）峠付近での断層による右横ずれ、南側（写真左）法面は道路面の破壊に連続せず、西側に大きく離れた位置で破壊している

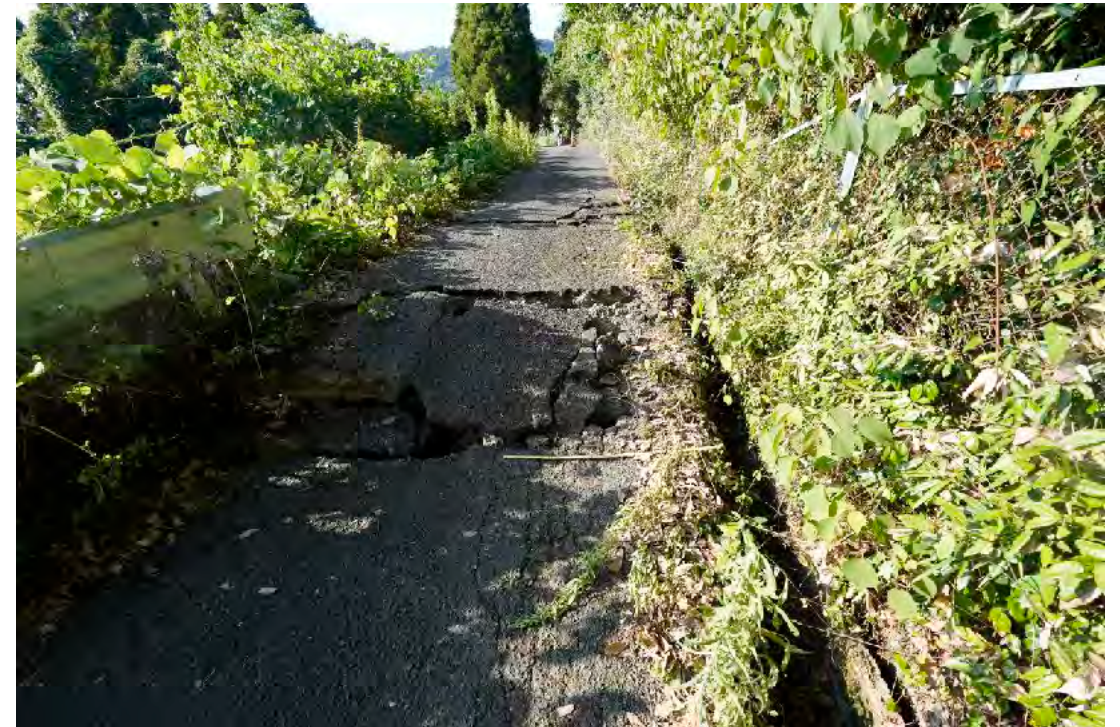
②九州自動車道の側道に現われた断層

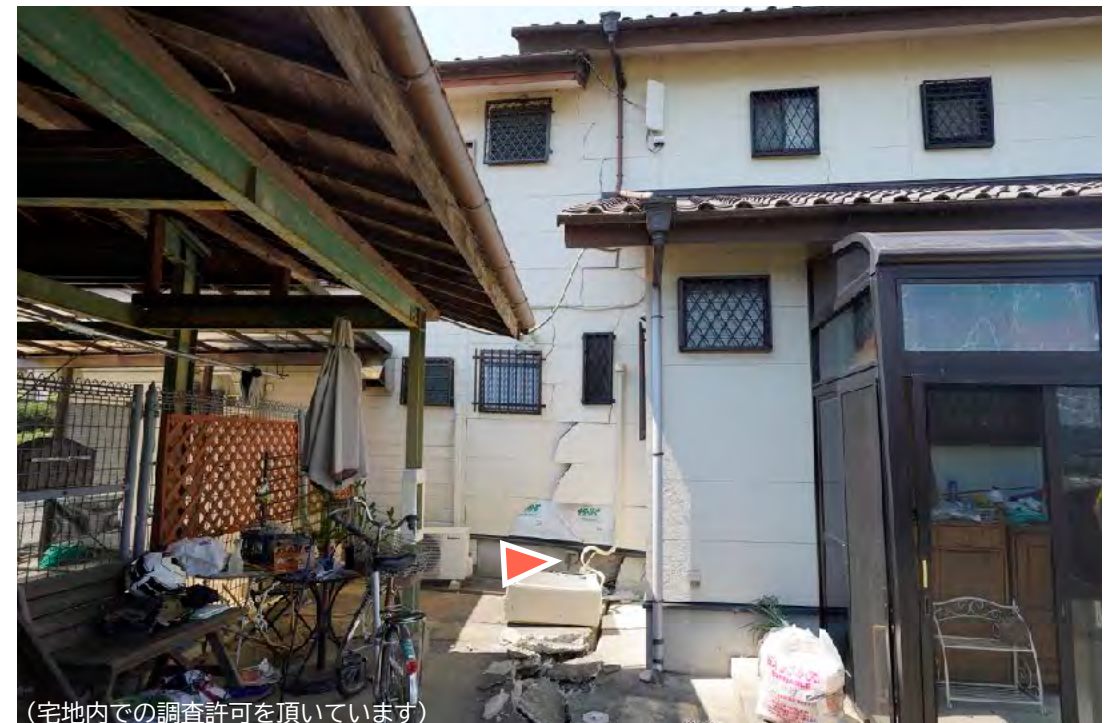
（宅地内での調査許可を頂いています）  
④③の建物の様子。断層の右横ずれと垂直の変位により基礎が破壊されており、建物が裂けるように壁面に亀裂が入る。

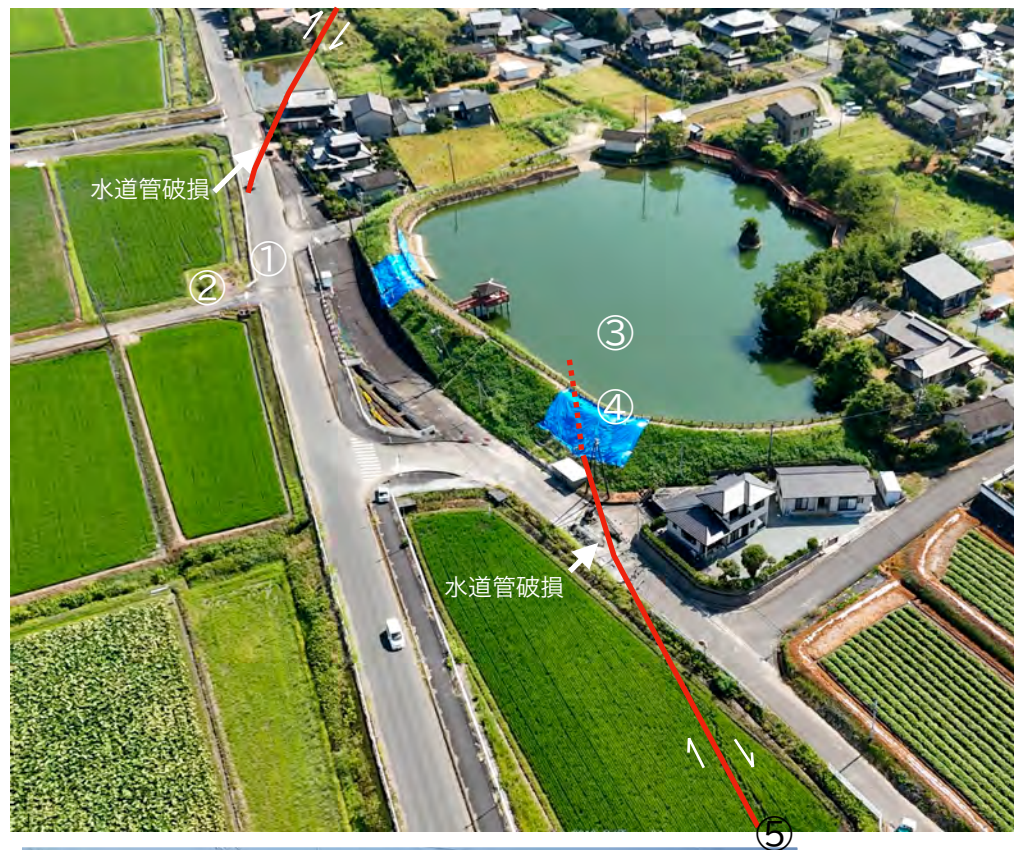
左ステップする  
地震断層に挟ま  
れるように高倉  
ため池の堤体が  
位置する

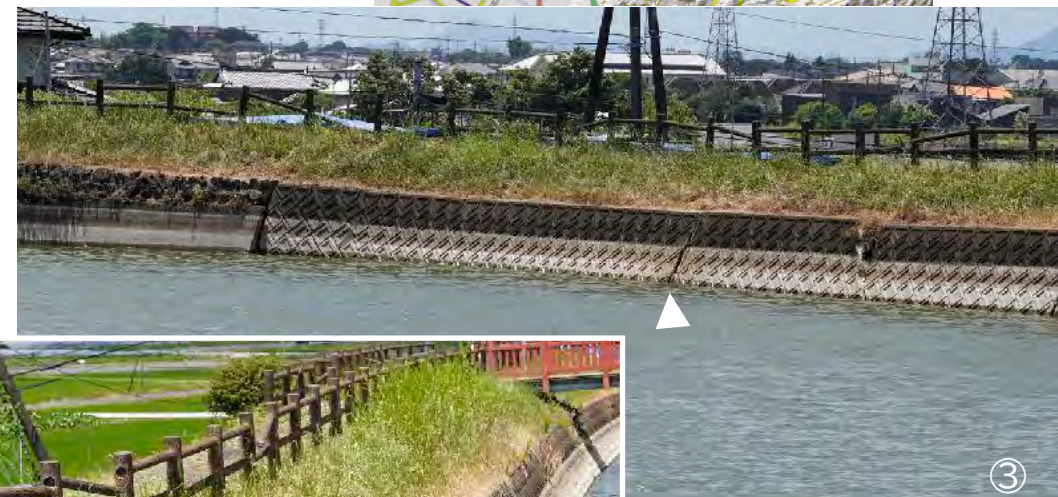
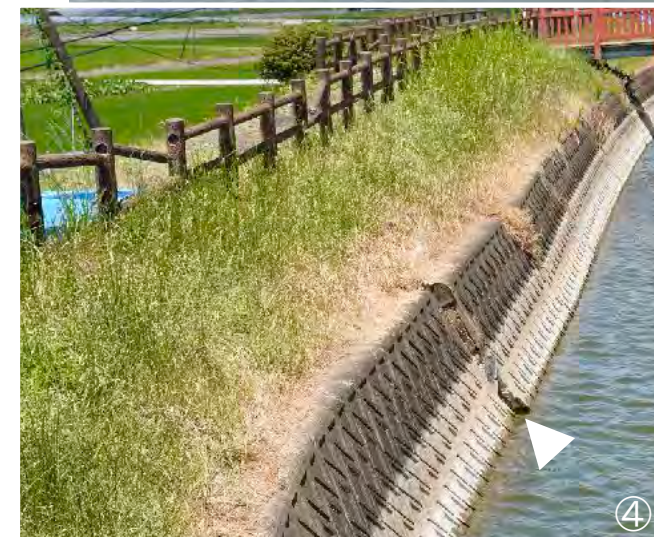
堤体では右にずれ  
た護岸が確認され  
る。また、断層が  
推定される位置で  
欄干が複数破損し  
ており、堤体の変  
形を示唆する

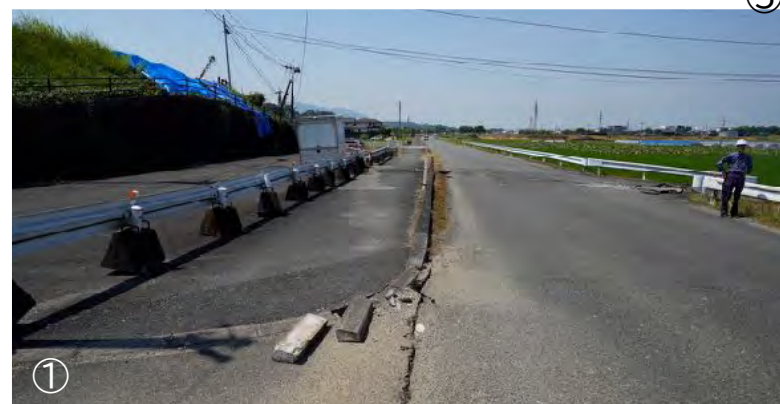
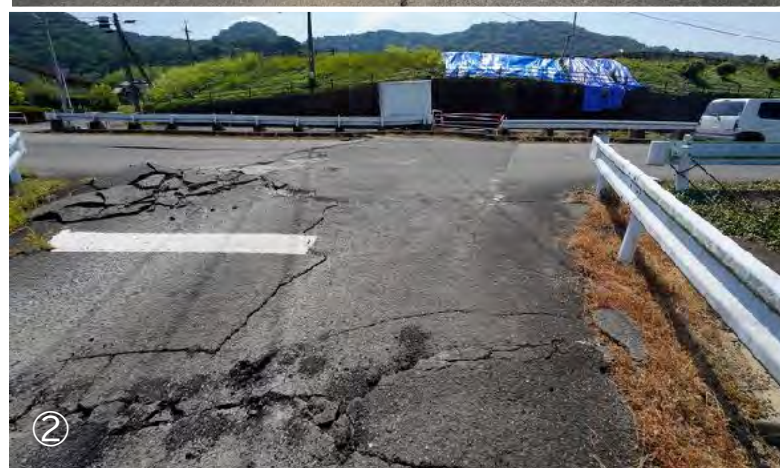
ジョグにあたる堤体  
前面では県道244号  
が圧縮変形してお  
り、その延長上の  
堤体にブルーシート  
がかけられている。  
堤体擁壁には亀裂  
が認められる

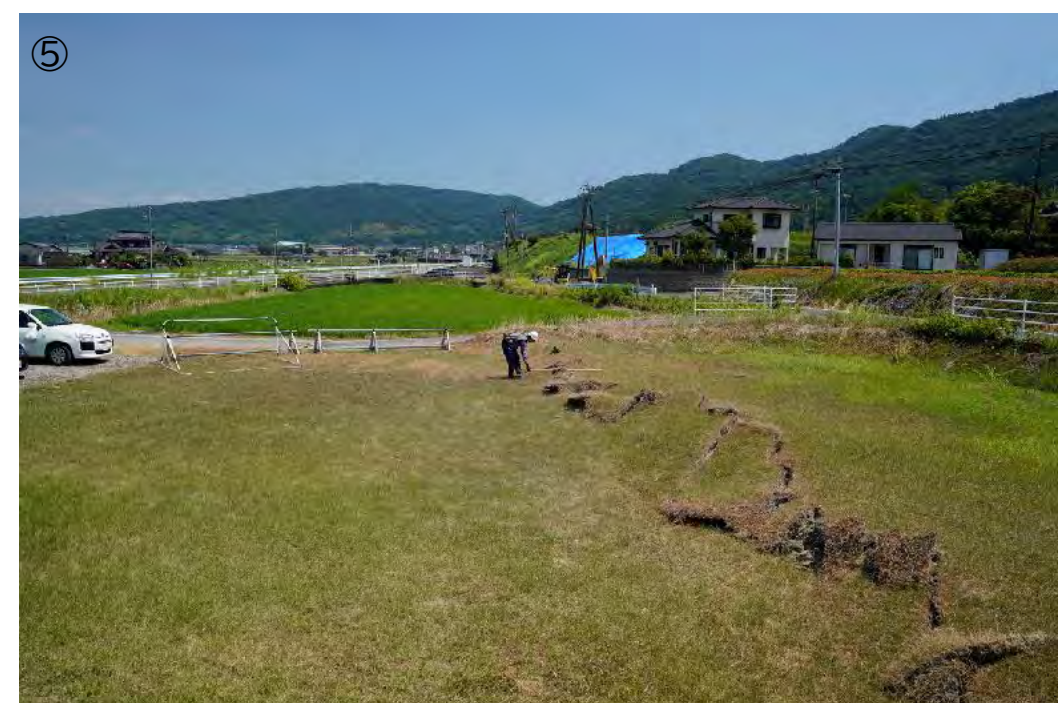
地震断層は高倉ため池の堤体へのびる

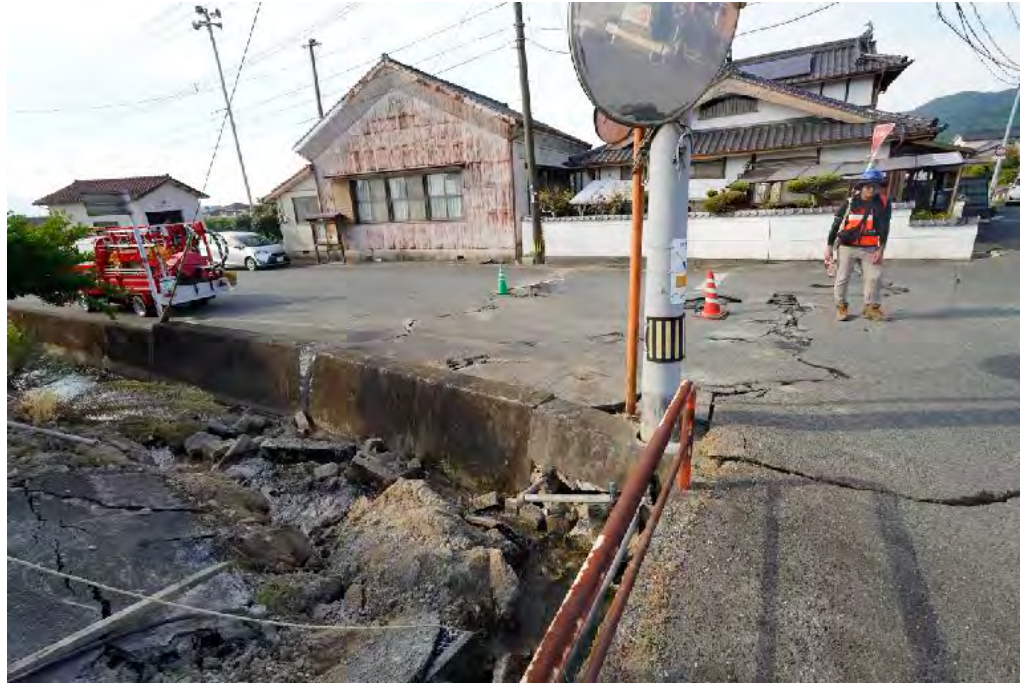
①守山八幡宮前での右横ずれ変位。水路が大きく破損する

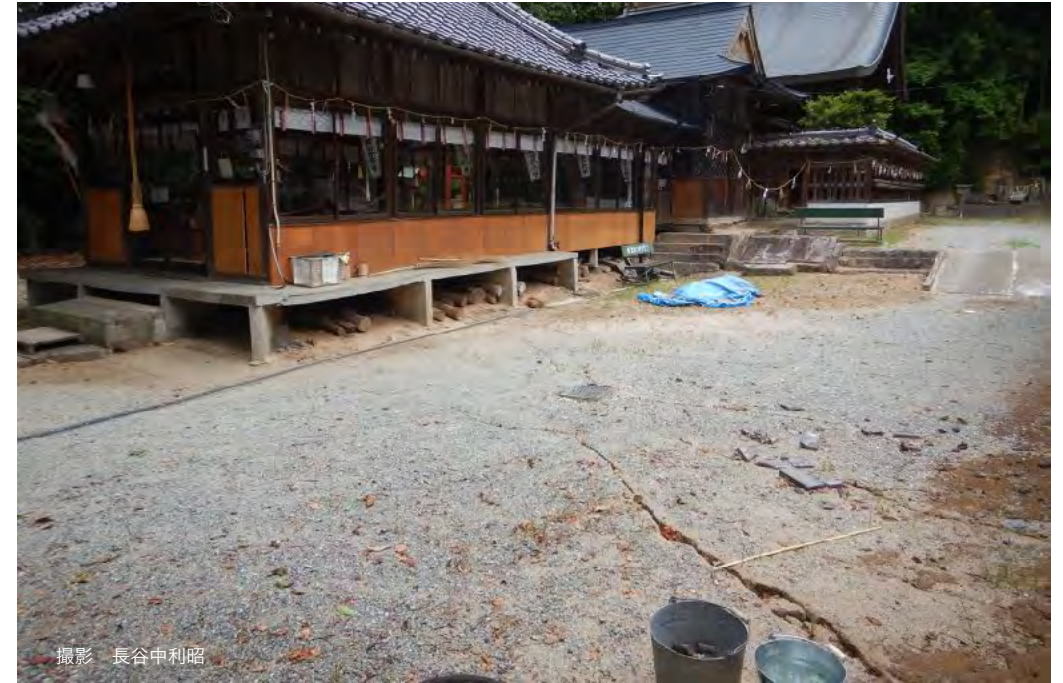
②守山八幡宮の社殿を横切る断層

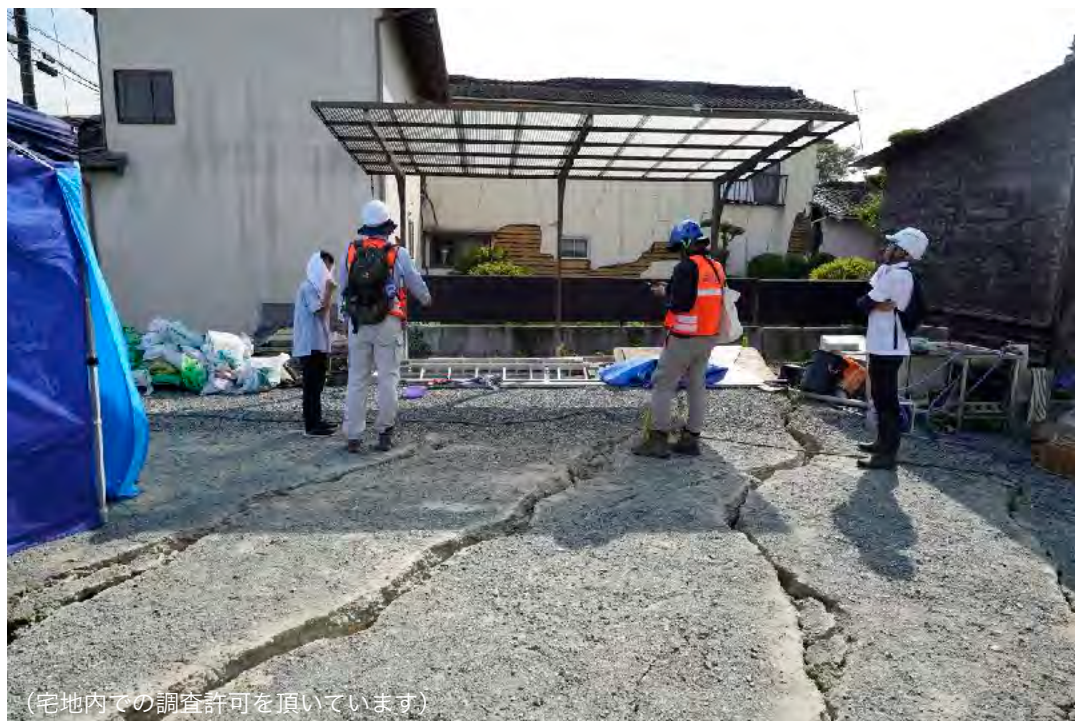
③駐車場に現われた断層，断層は写真奥の建物の下を通過しており，建物の壁にひび割れと剥離が生じている。

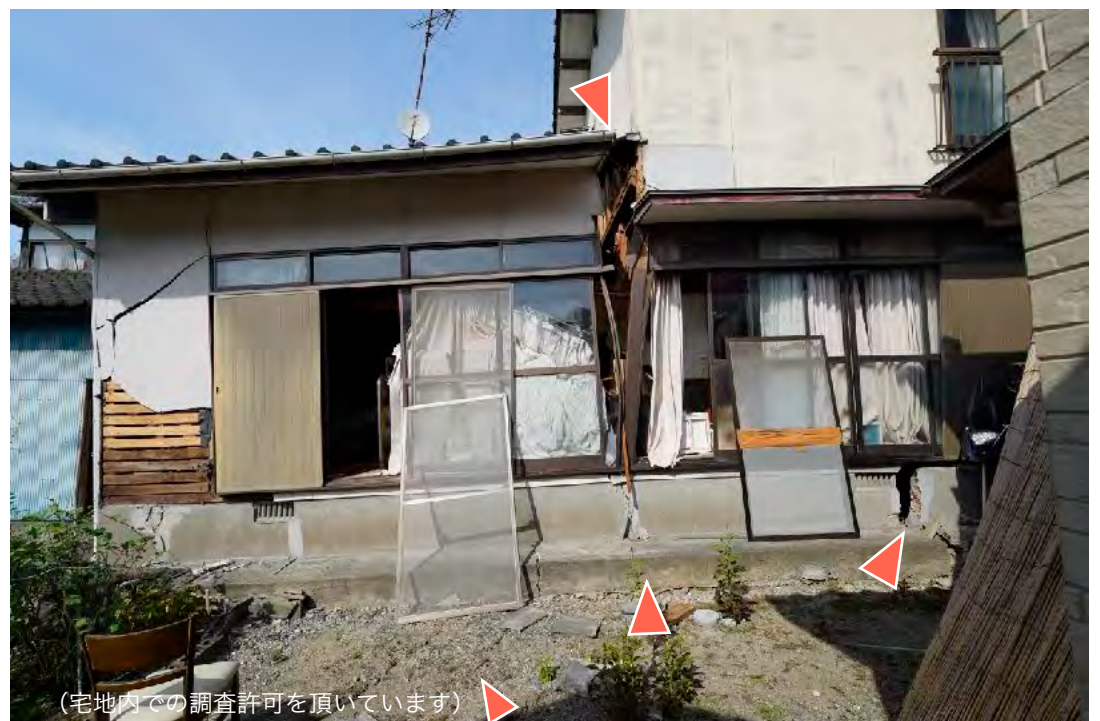
④③の家屋の裏側の様子。断層により基礎が破壊されており，建物も裂け，沈降方向へ傾いている。
