# 日奈久断層帯沿いの地表地震断層周辺での被災状況（速報）

2026 年 9 月 4 日

2026 年 7 月 28 日に発生した令和8年熊本地震（M7.1）での地表地震断層（以下、断層）の分布と変位量（ズレ）、そして断層に関連した被害状況を上記研究グループで地震発生時から継続的に調査しています。このうち分布と変位量については既報しており（遠田ほか, 2026）、ここでは断層変位に伴う構造物等への影響を報告します。調査の結果、断層変位量の大きい宇城市豊野町山崎付近から八代市妙見町の区間で構造物への顕著な影響が見て取れます。地震による被害は、地震動と断層変位（ズレ）がありますが、地震動への対応は耐震設計等が効果的な対策となりつつある一方で、断層変位には対応しきれていない状況が数多く確認されました。

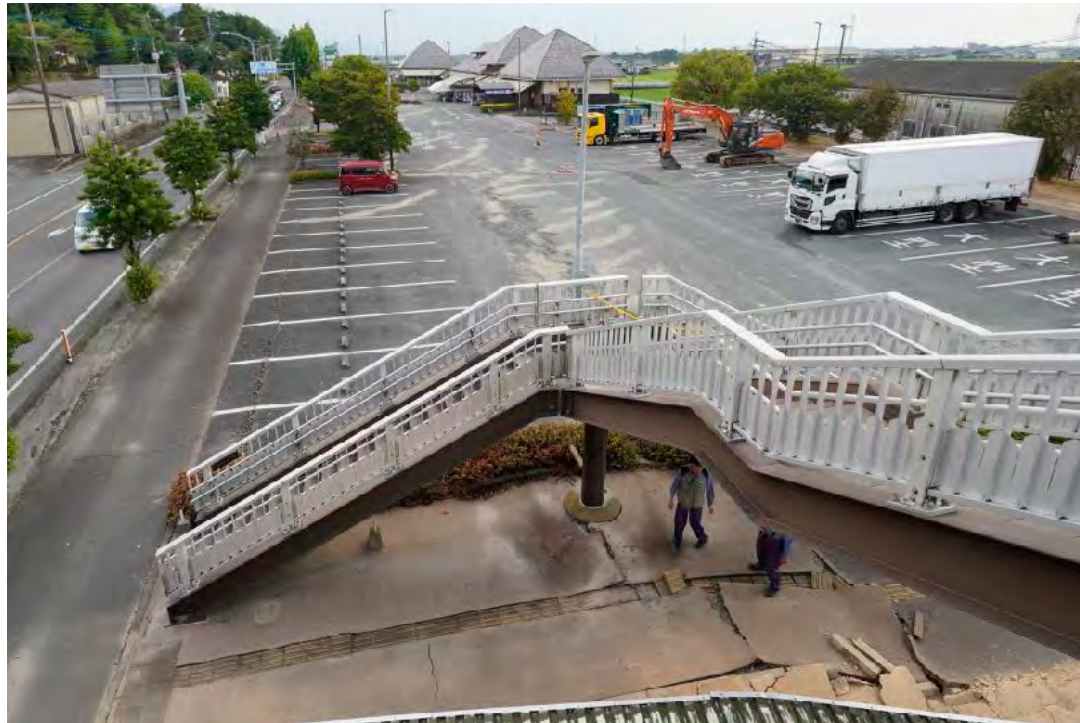
①国道3号線（写真左）と平行するように道の駅竜北の駐車場から歩道橋の下まで杉型雁行亀裂が確認される

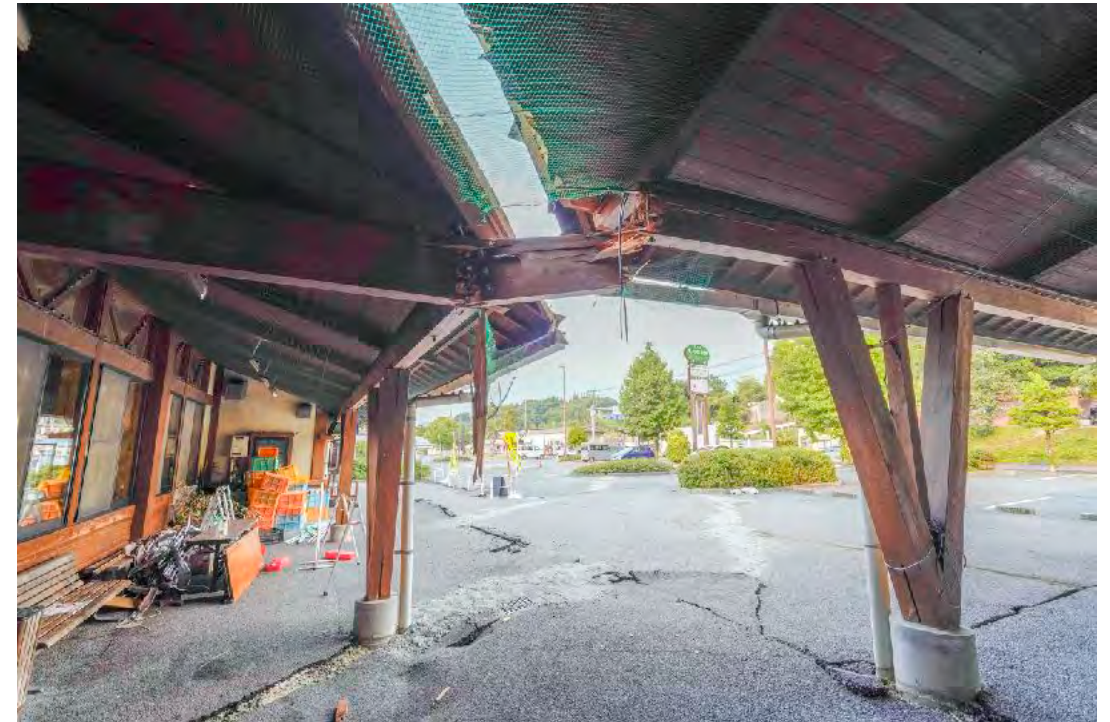
②道の駅の建屋では、建屋下を通過する断層により梁が破断するなど建屋が変形している

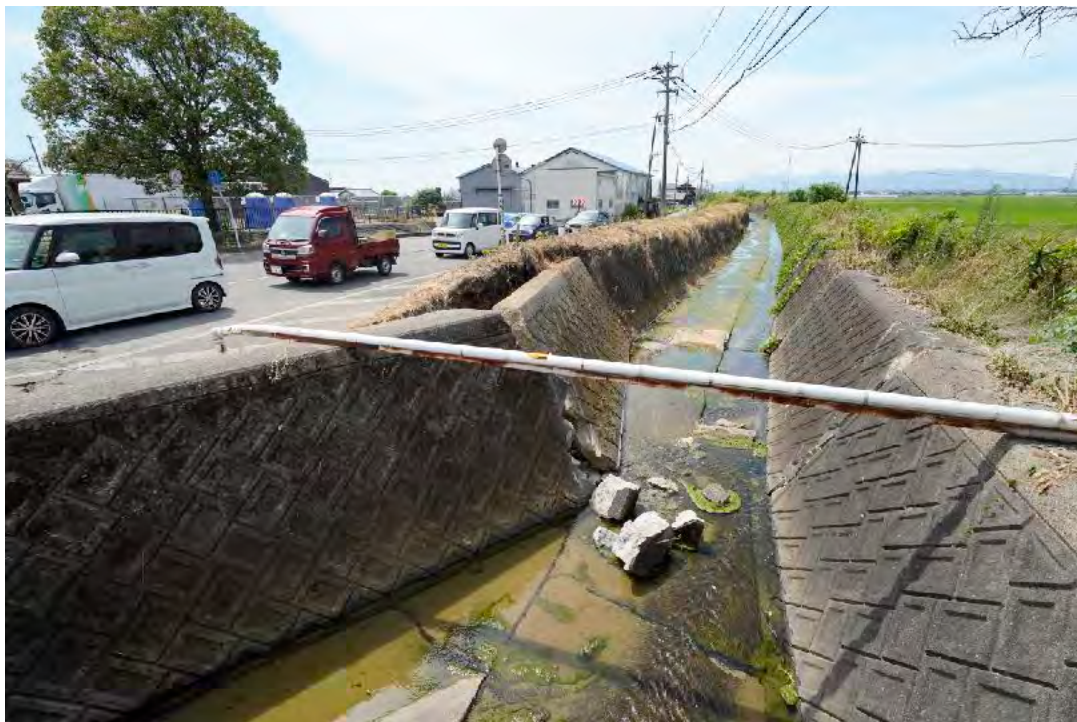
③道の駅竜北横の用水路では、断層により護岸擁壁が損傷している

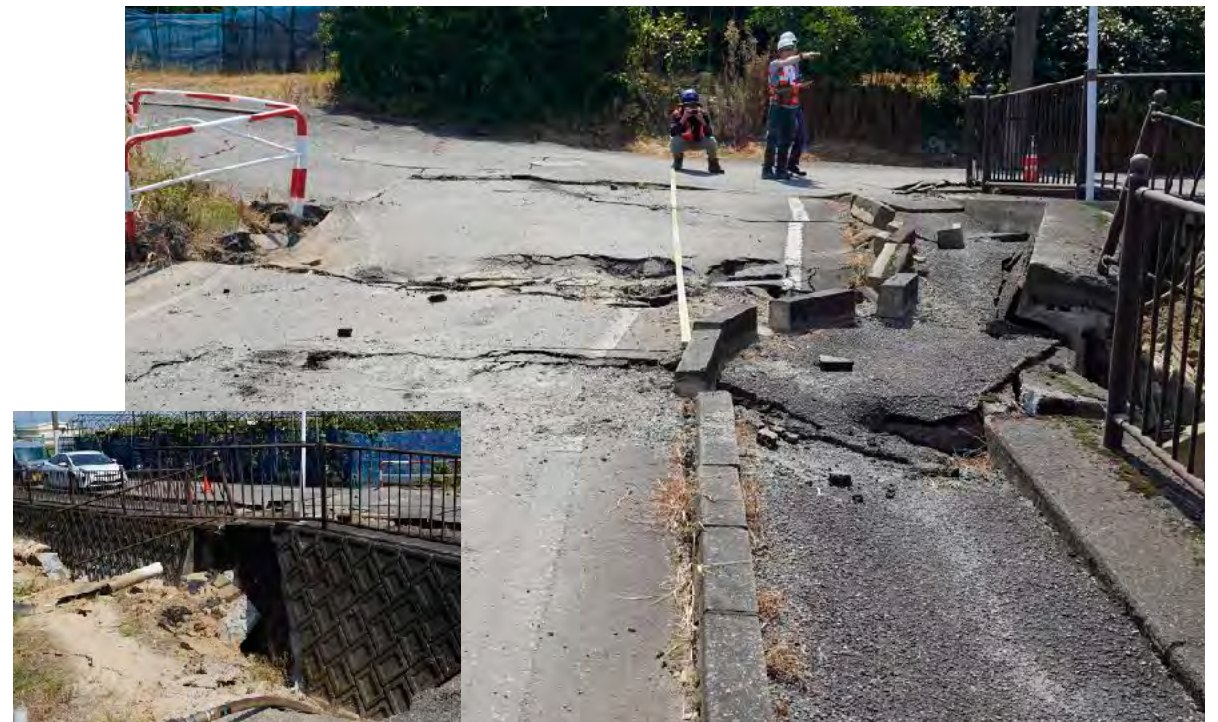
④断層変位により道路の破損状況。路面だけではなく、擁壁にも大きな損傷を与えている

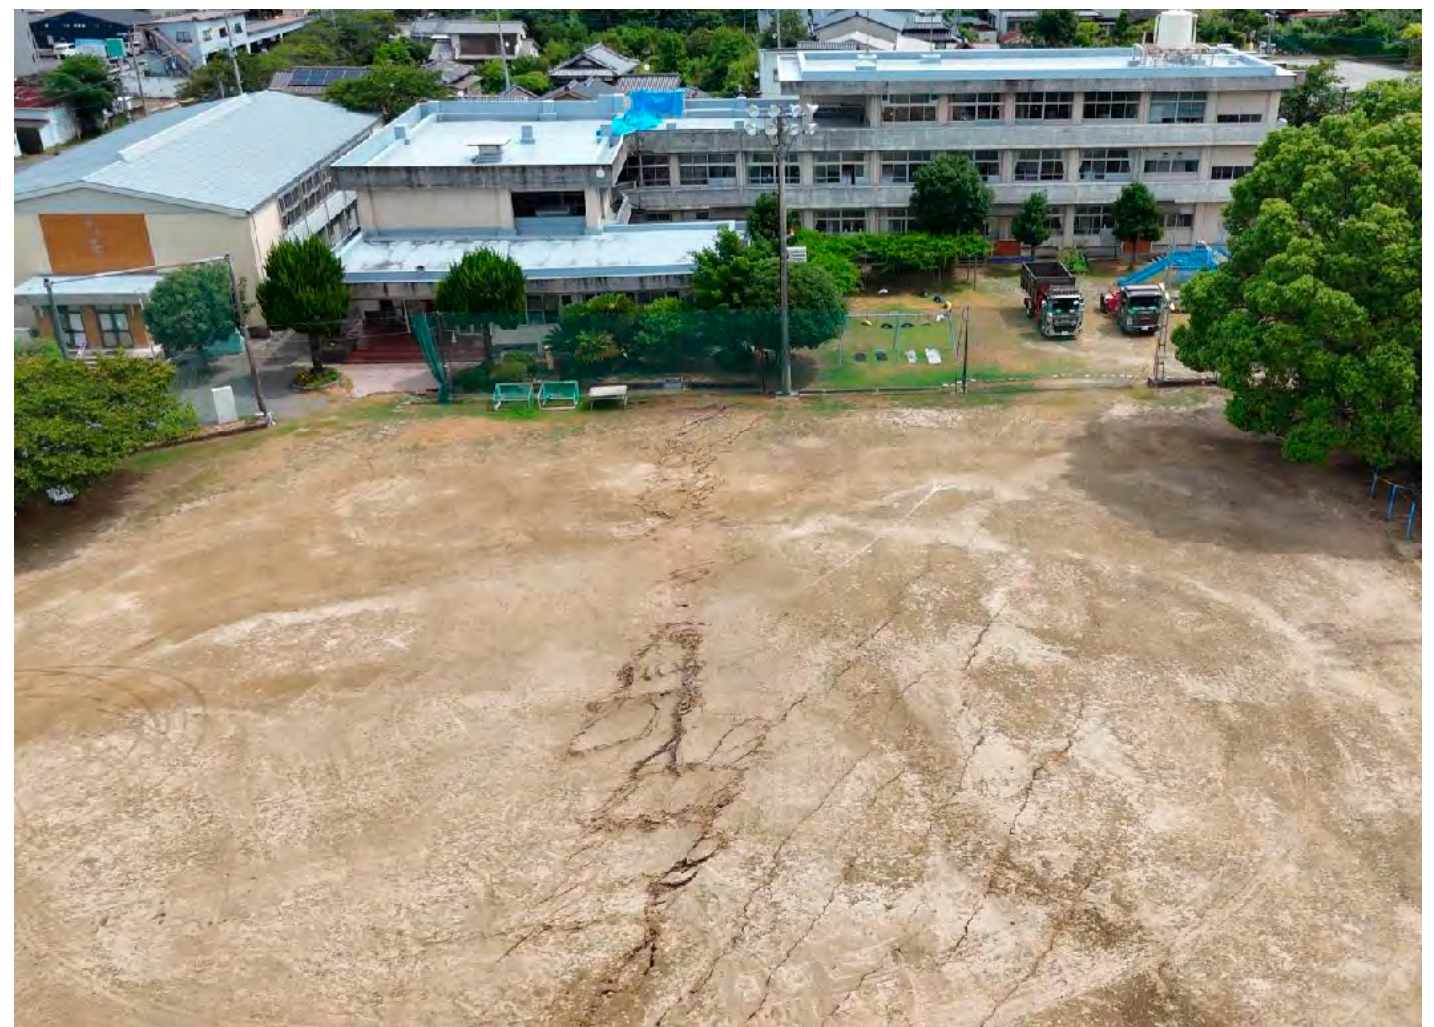
龍峯小学校に現われた地震断層。断層は校庭から校舎下へ続く

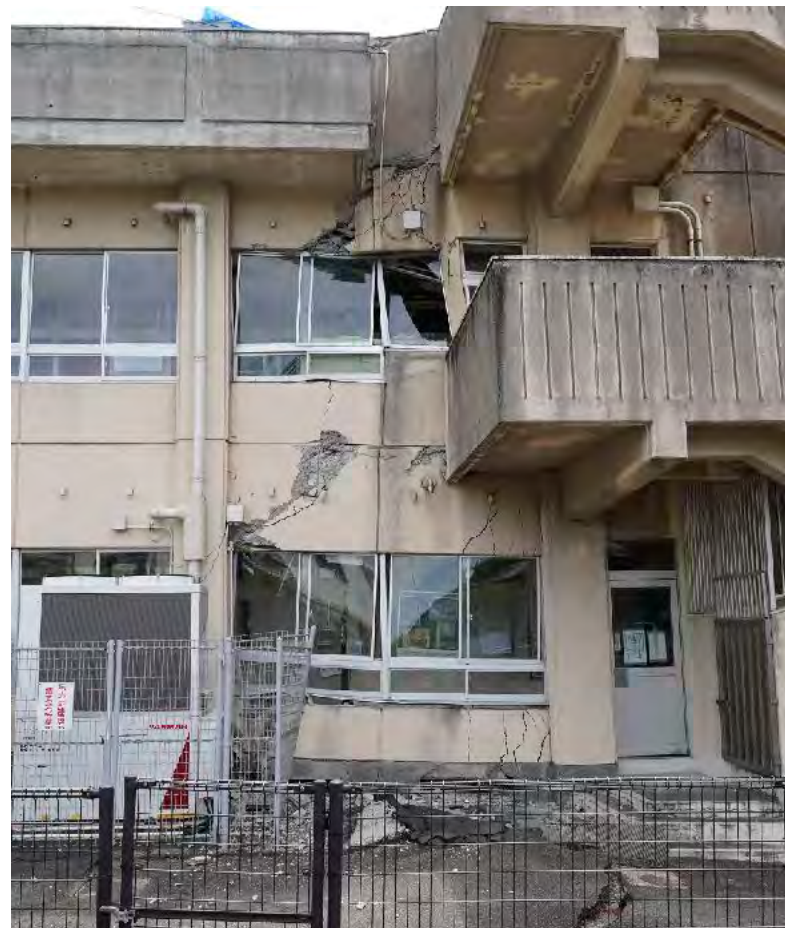
断層上での校舎の破損状況

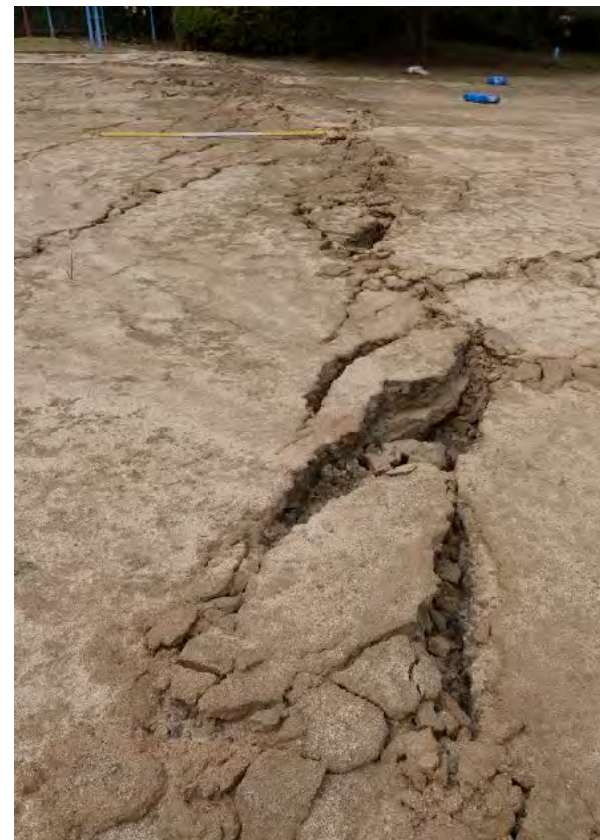
グラウンドでの断層の状況

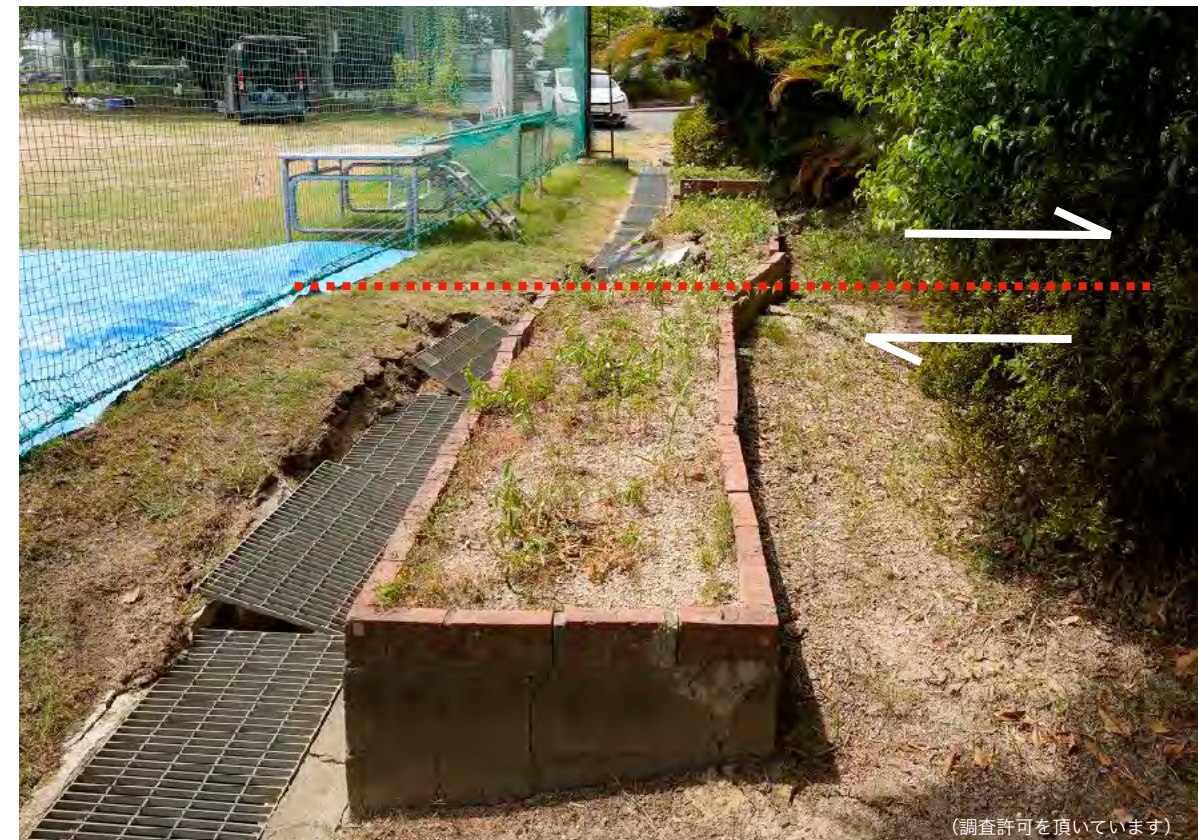
断層により変形した花壇

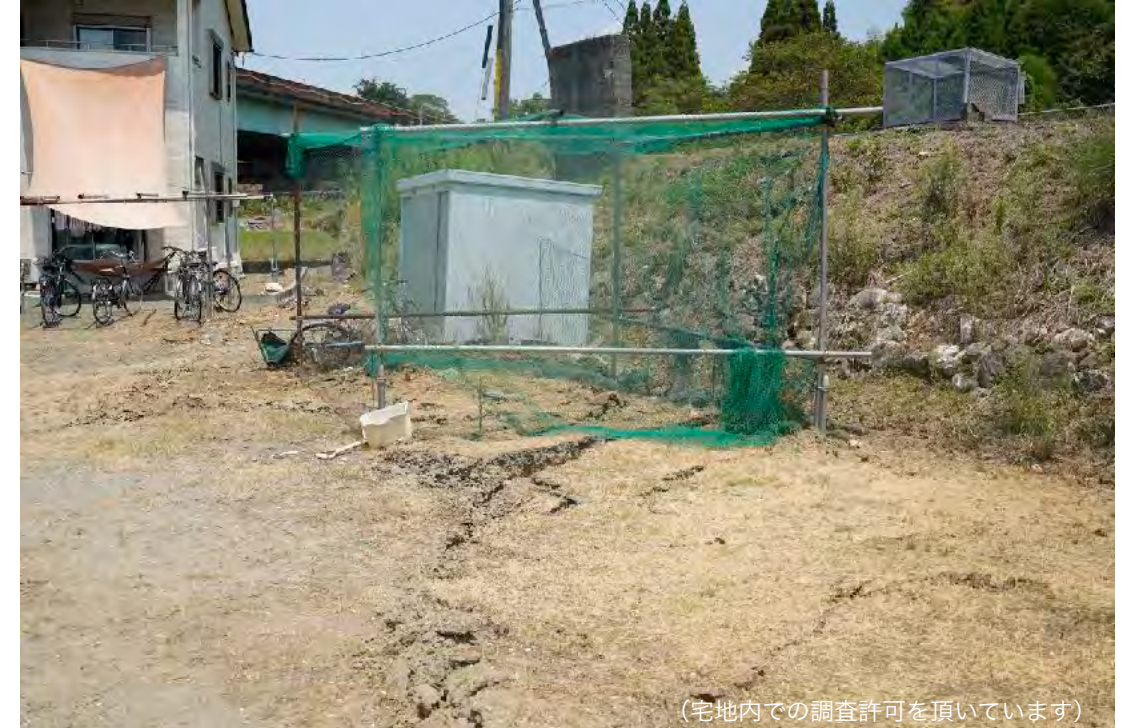
②①の背面側宅地内の断層は川田橋方向へつづく

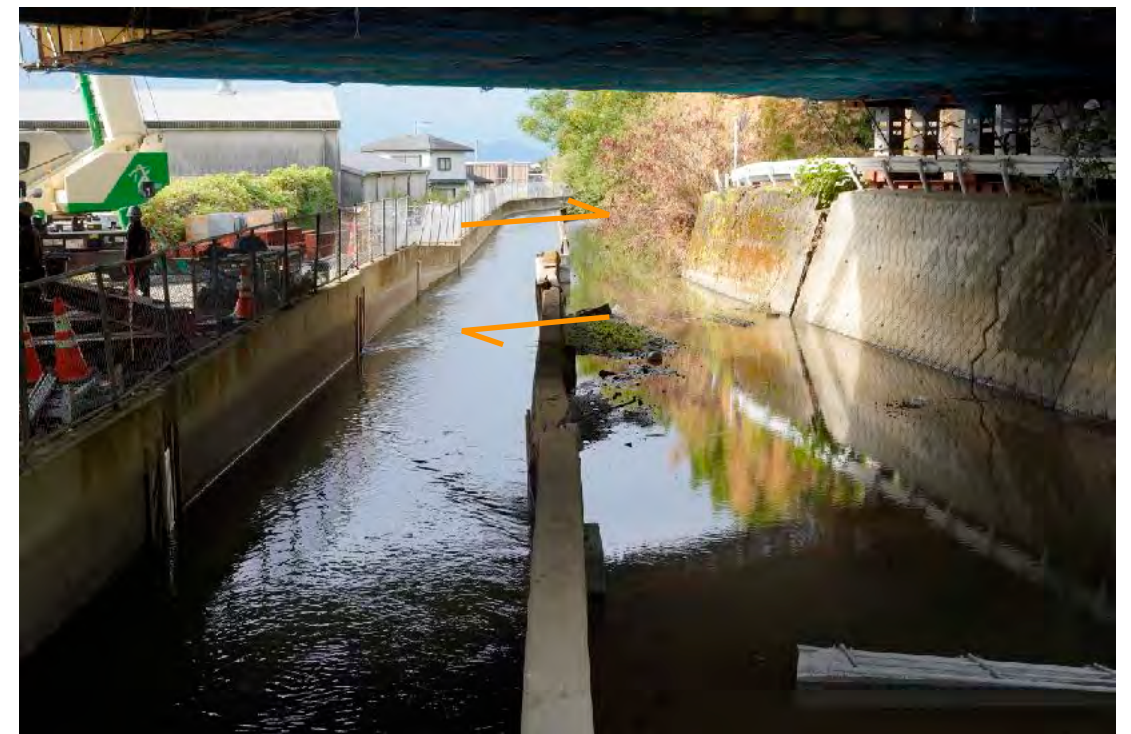
④川田橋の下、新川の護岸に断層変位が見られる

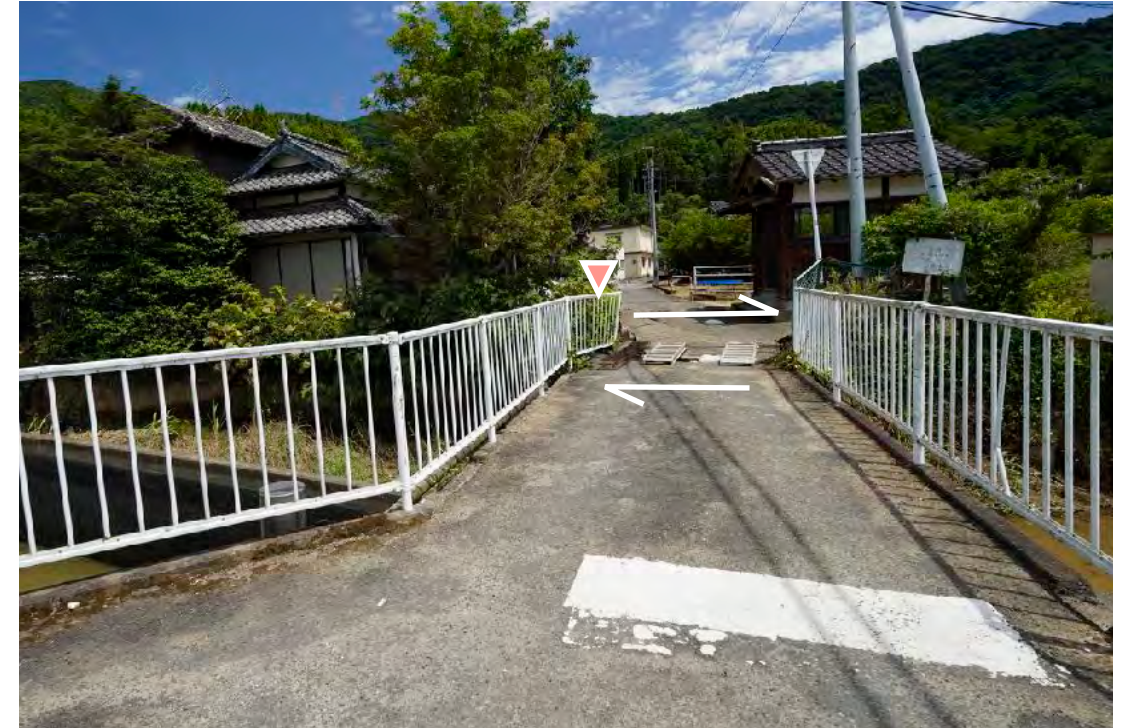
②この地点でも新川の架橋が①同様に横ずれしている

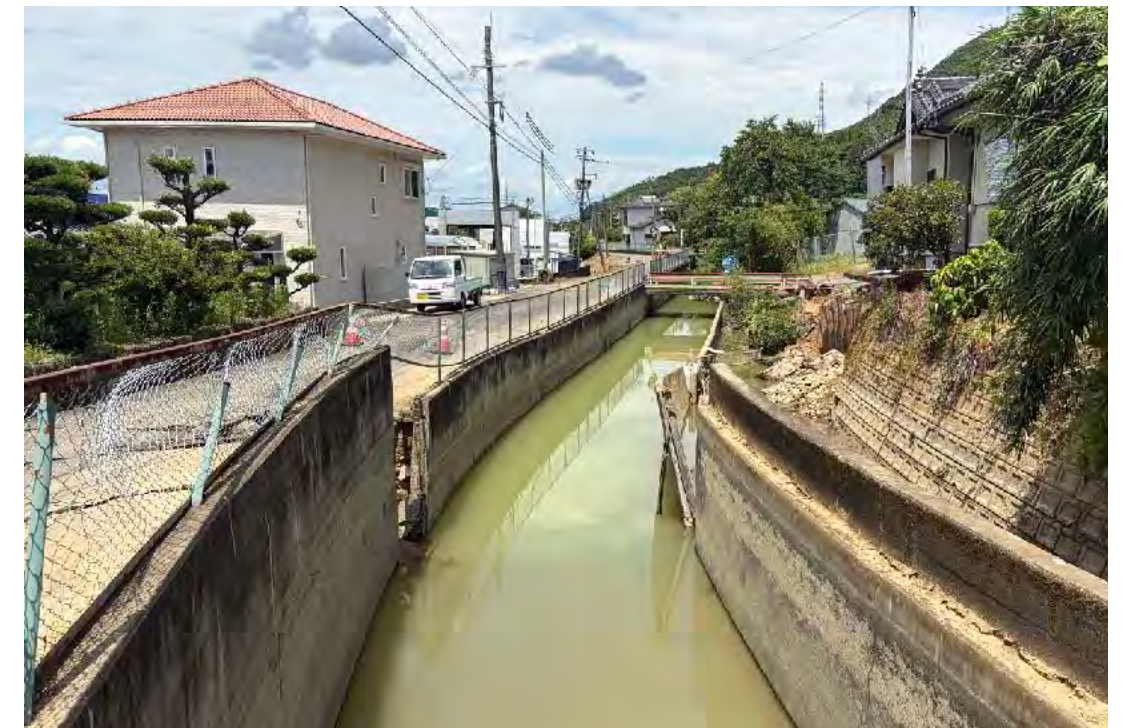
④③地点での新川護岸の破損状況

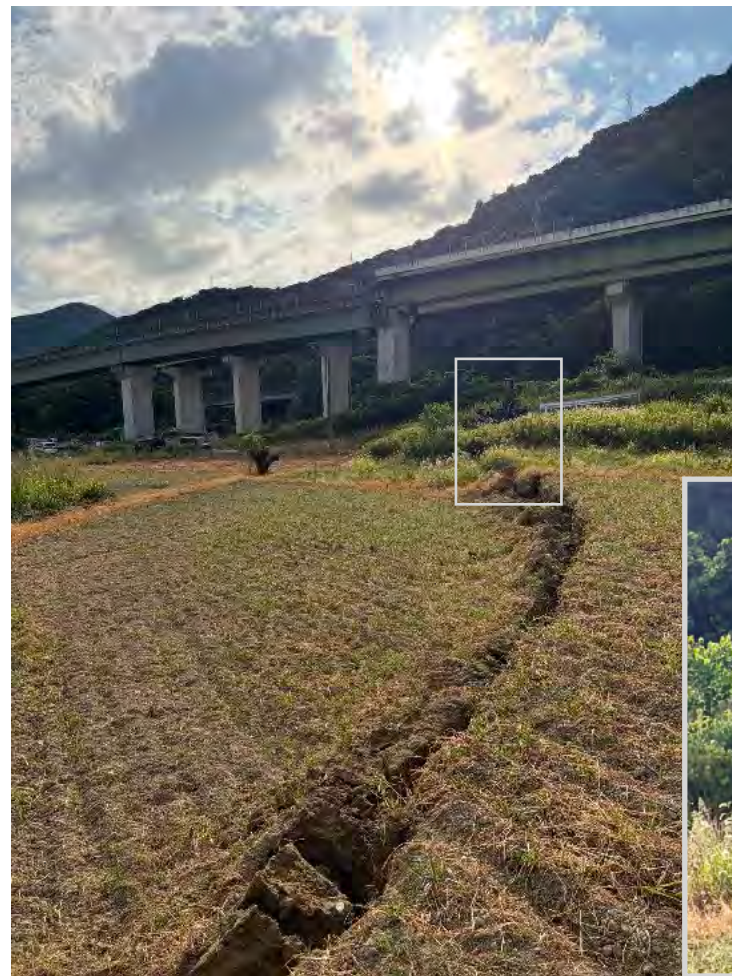
①断層変位は高速道路の橋梁に大きなダメージを与えたが、断層横の墓石には転倒などの損傷は見られない。

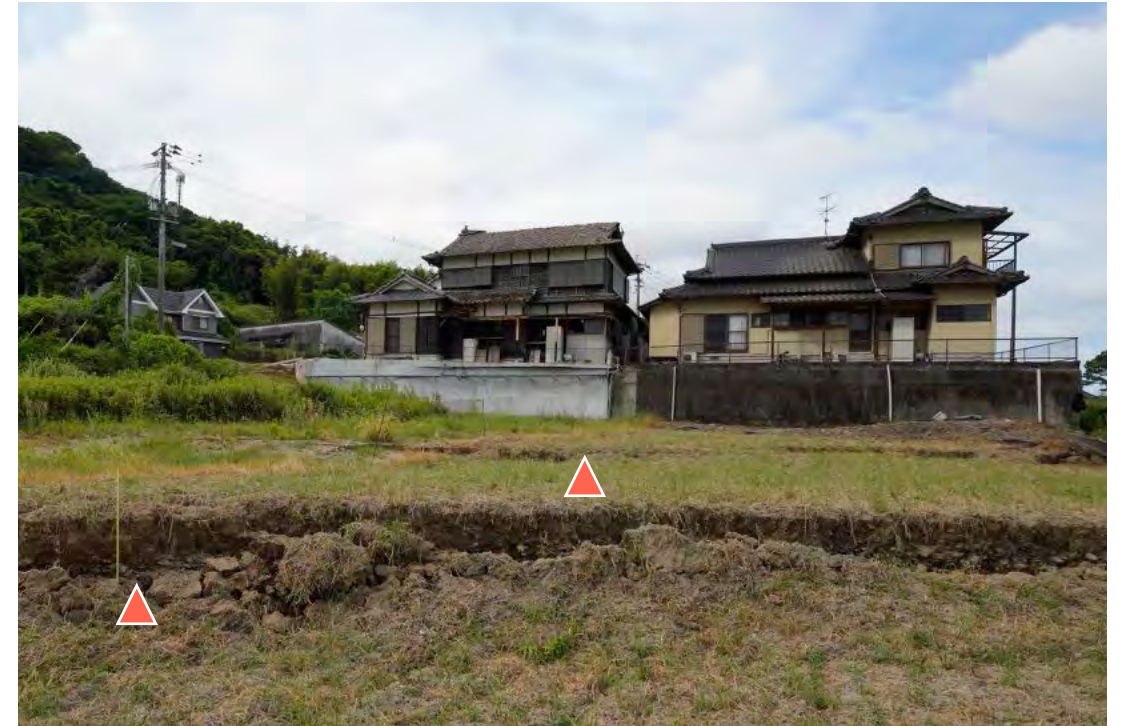
②①撮影地点近くでの別方向のショット。△は雁行するそれぞれの断層。近傍の建物には屋根瓦の崩落があるものの遠望では外観上の大きな損傷は確認できない。

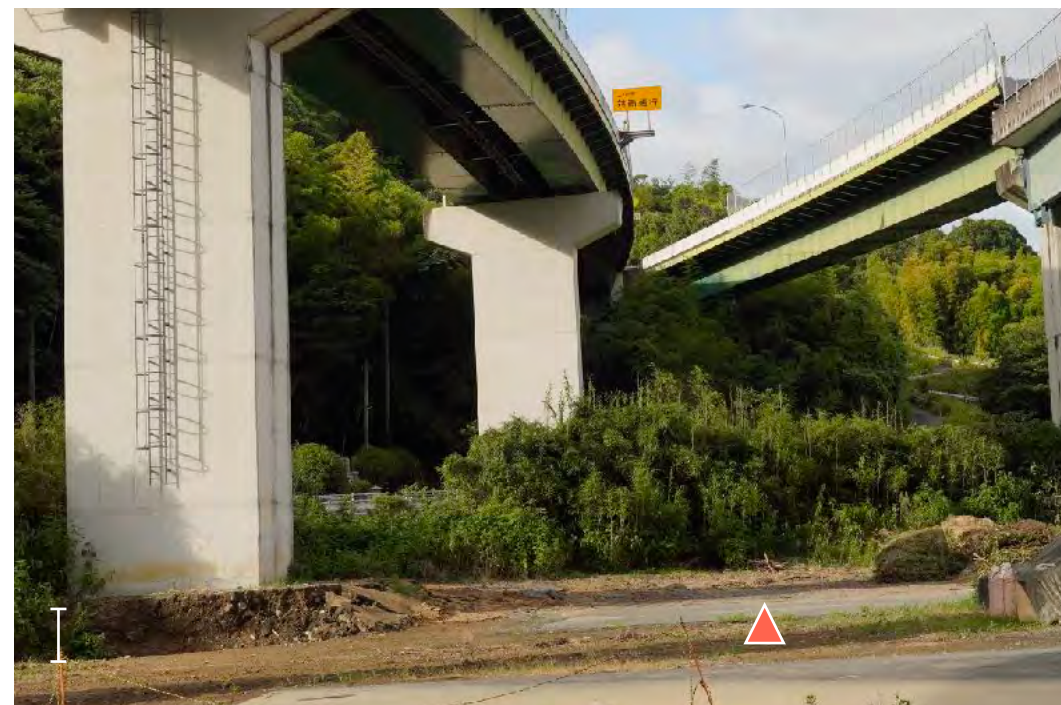
③断層は雁行しながら自動車道下を通過しているが、写真左の下り線に影響を与えた断層は△の位置付近で変位が終わるようである。橋脚の手前側が沈降している

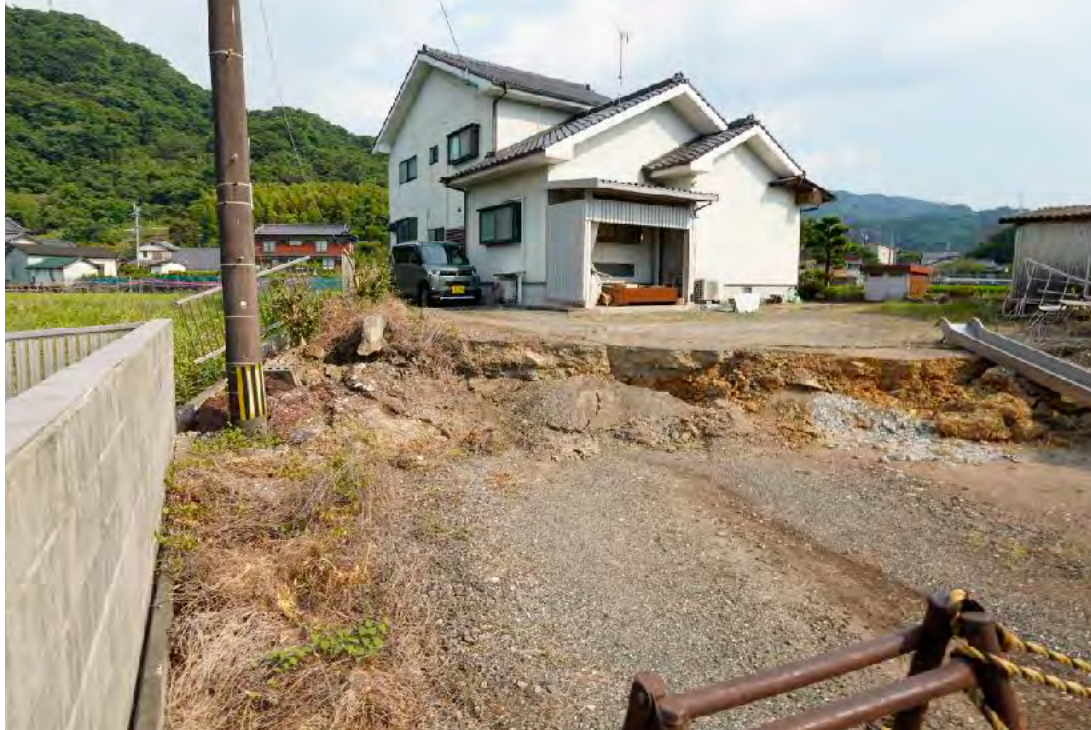
①建物の前のスペースに現われた断層。断層崖には盛土と砂礫層？がみられる。遠望では建物に外観上の大きな損傷は確認できない。

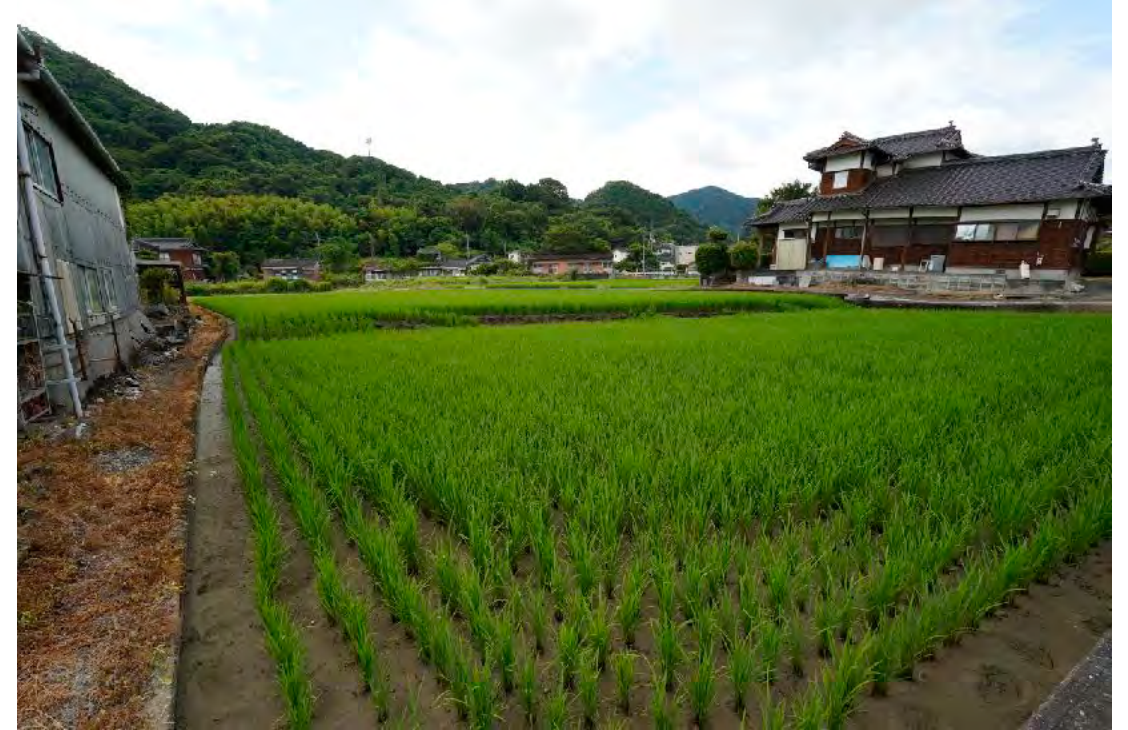
②水田を変位させた断層

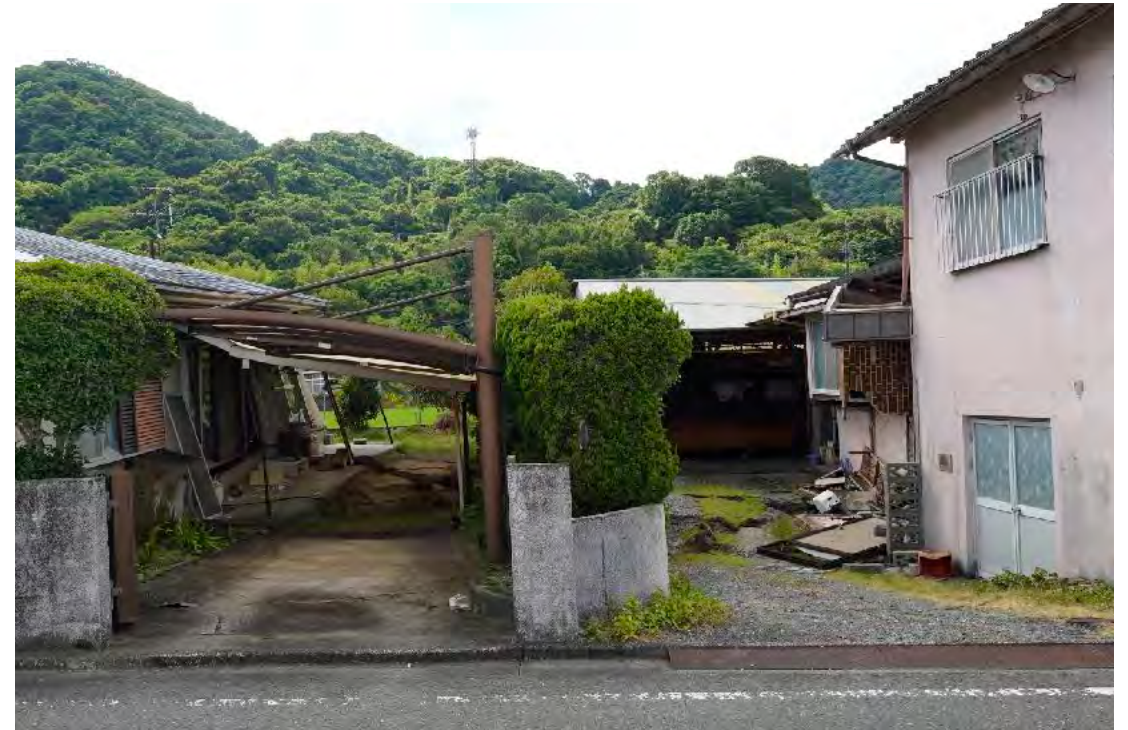
④宅地内を断層が通過する

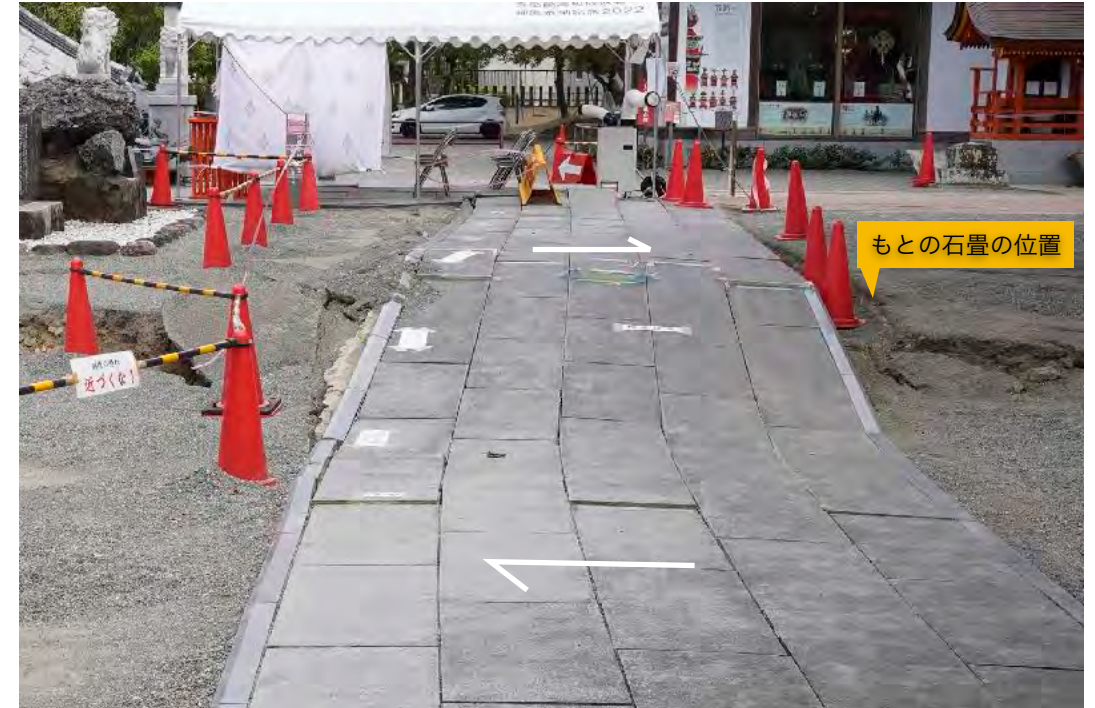
②断層による縦方向の変位で石畳の参道が坂道となった。また、この石畳は右方向へも変形しているが、地面とのカップリングが弱かったため、右横ずれする地面の移動に完全には追従せず破壊を免れた可能性がある

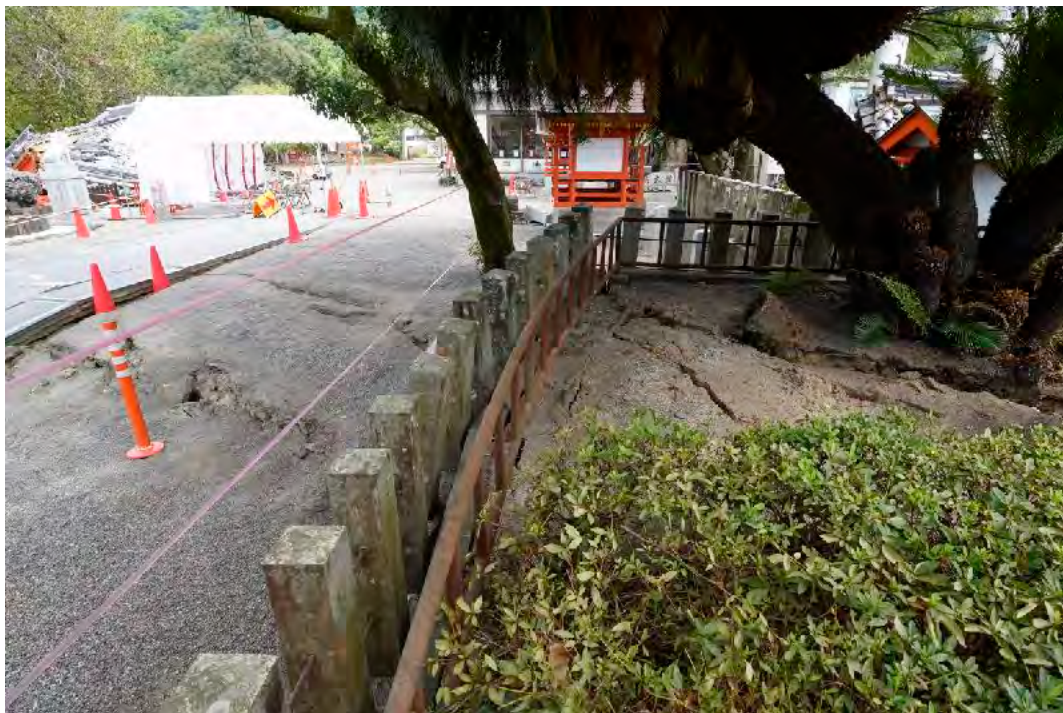
③②の南側の状況

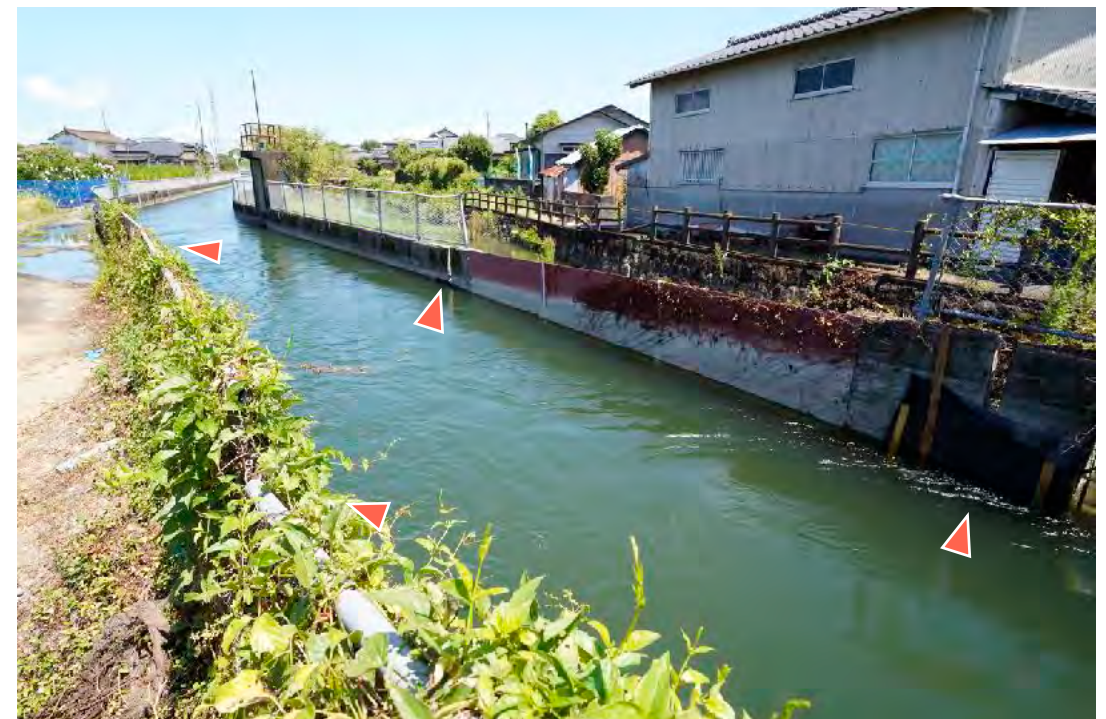
④断層により破損した用水路。亀裂から漏水する

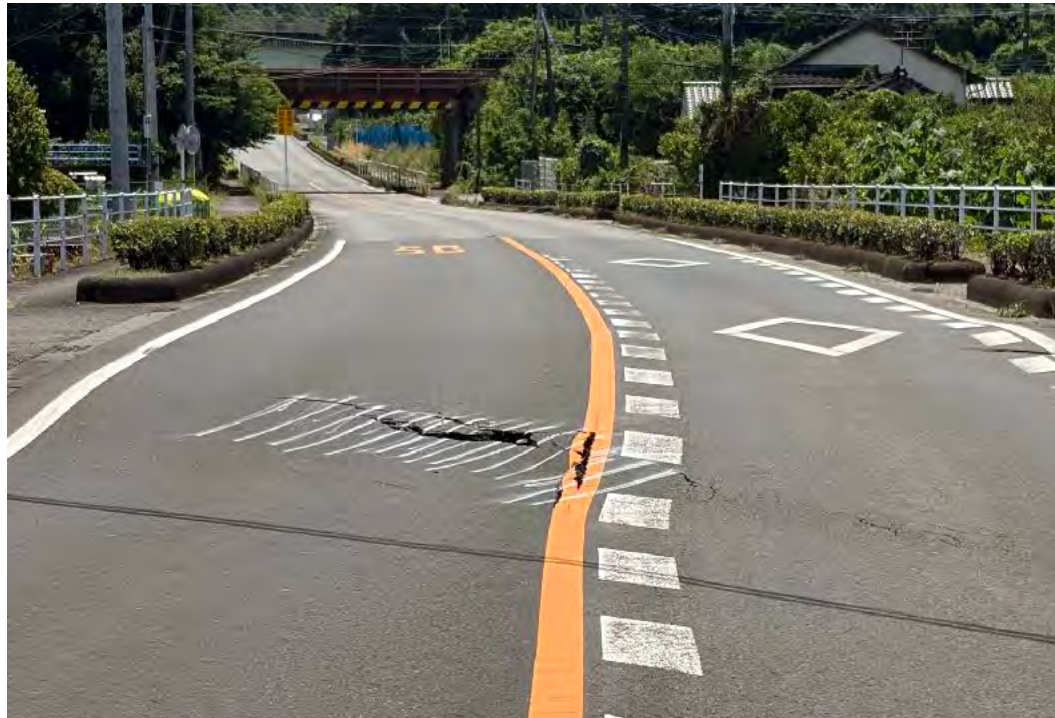
①国道219号線での断層

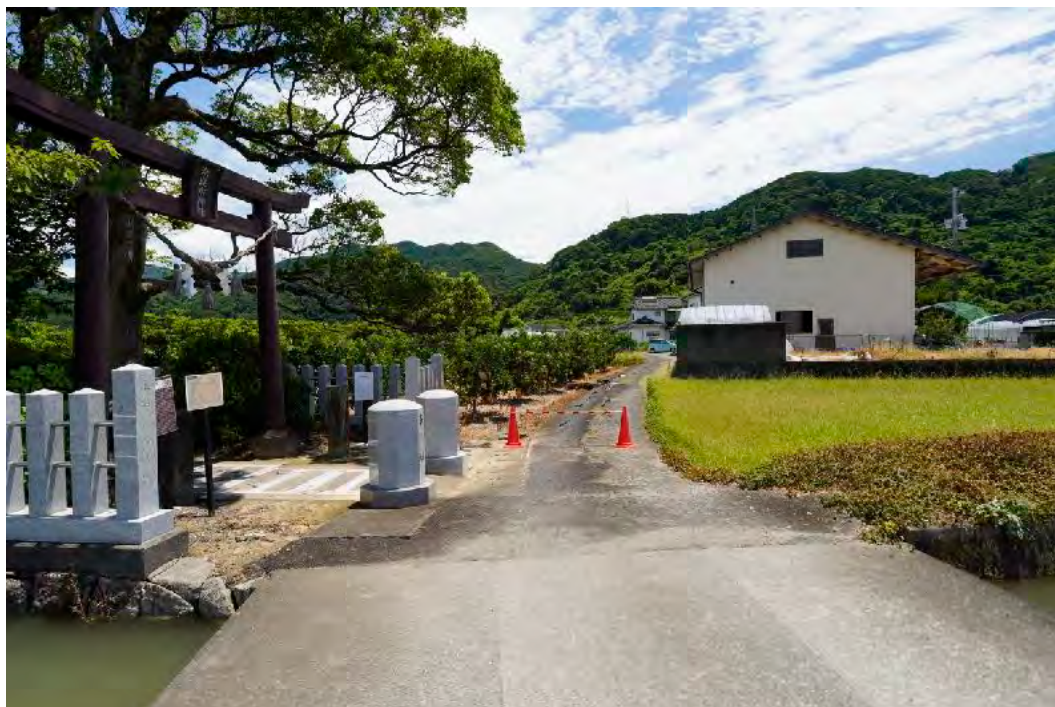
③奈良木神社周辺では、一部にブロック塀の倒壊などが見られるが、外観上大きく損傷した建物は見当たらない。

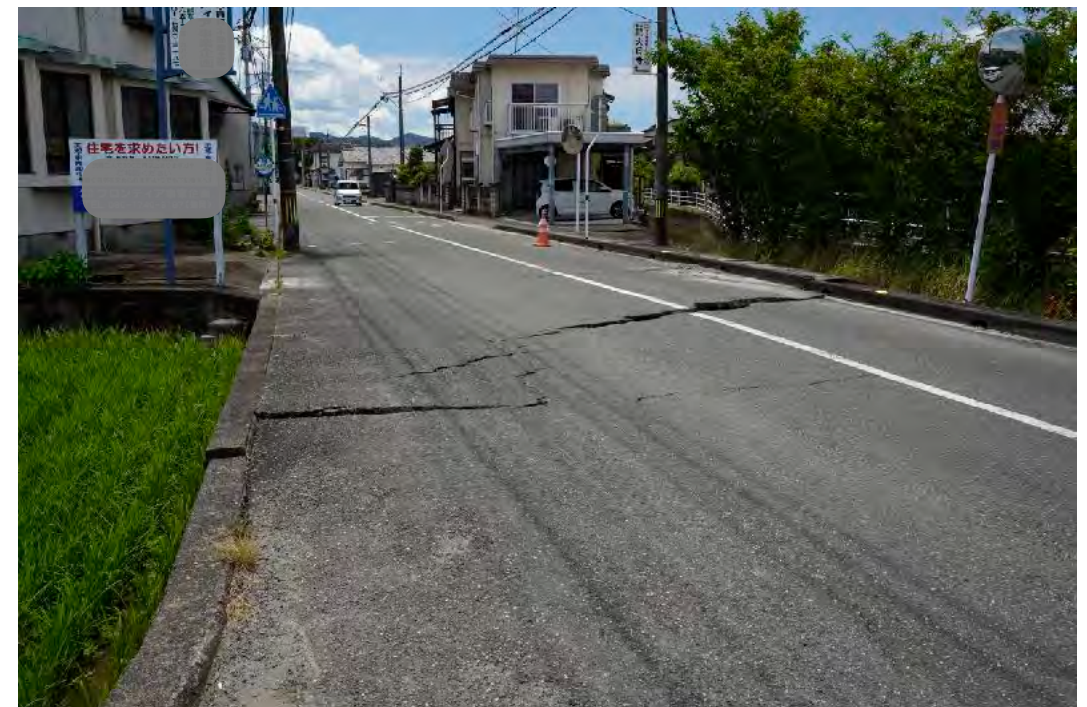
④豊原下町の道路を横切る断層

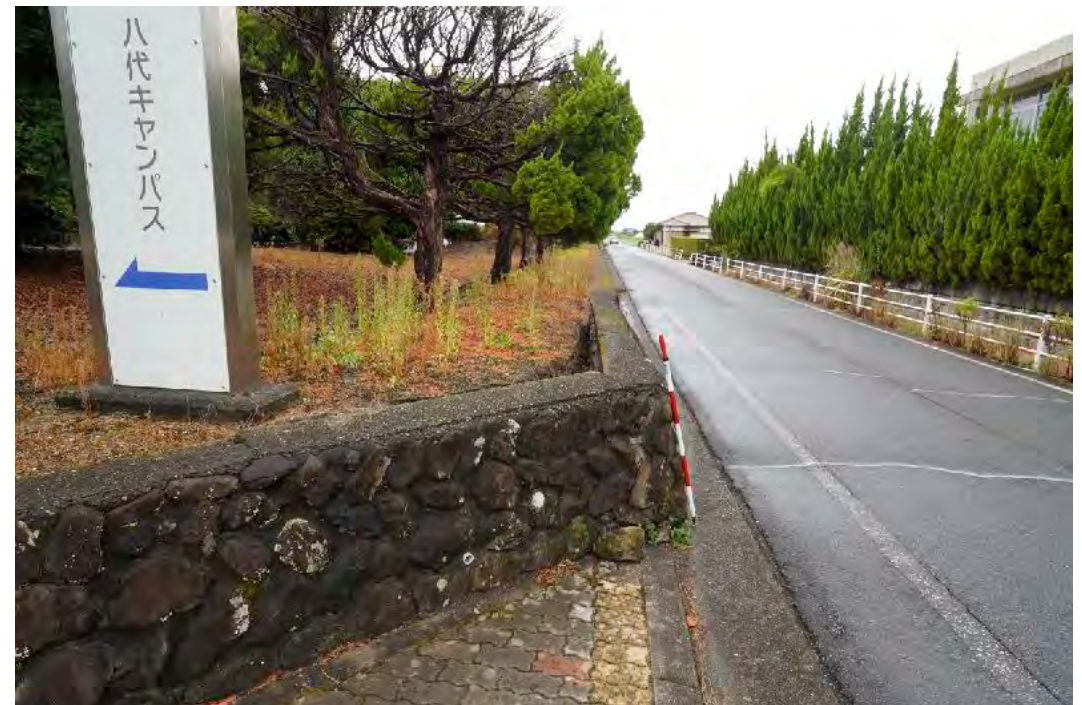
④③の断層の南西側延長部では道路に多数の亀裂や、擁壁の変形が見られる
