令和2年度 科学研究費助成事業・特別研究促進費

令和2年7月九州豪雨災害の総合調査・研究 報告書

令和3年3月

研究代表者 大本照憲（熊本大学）

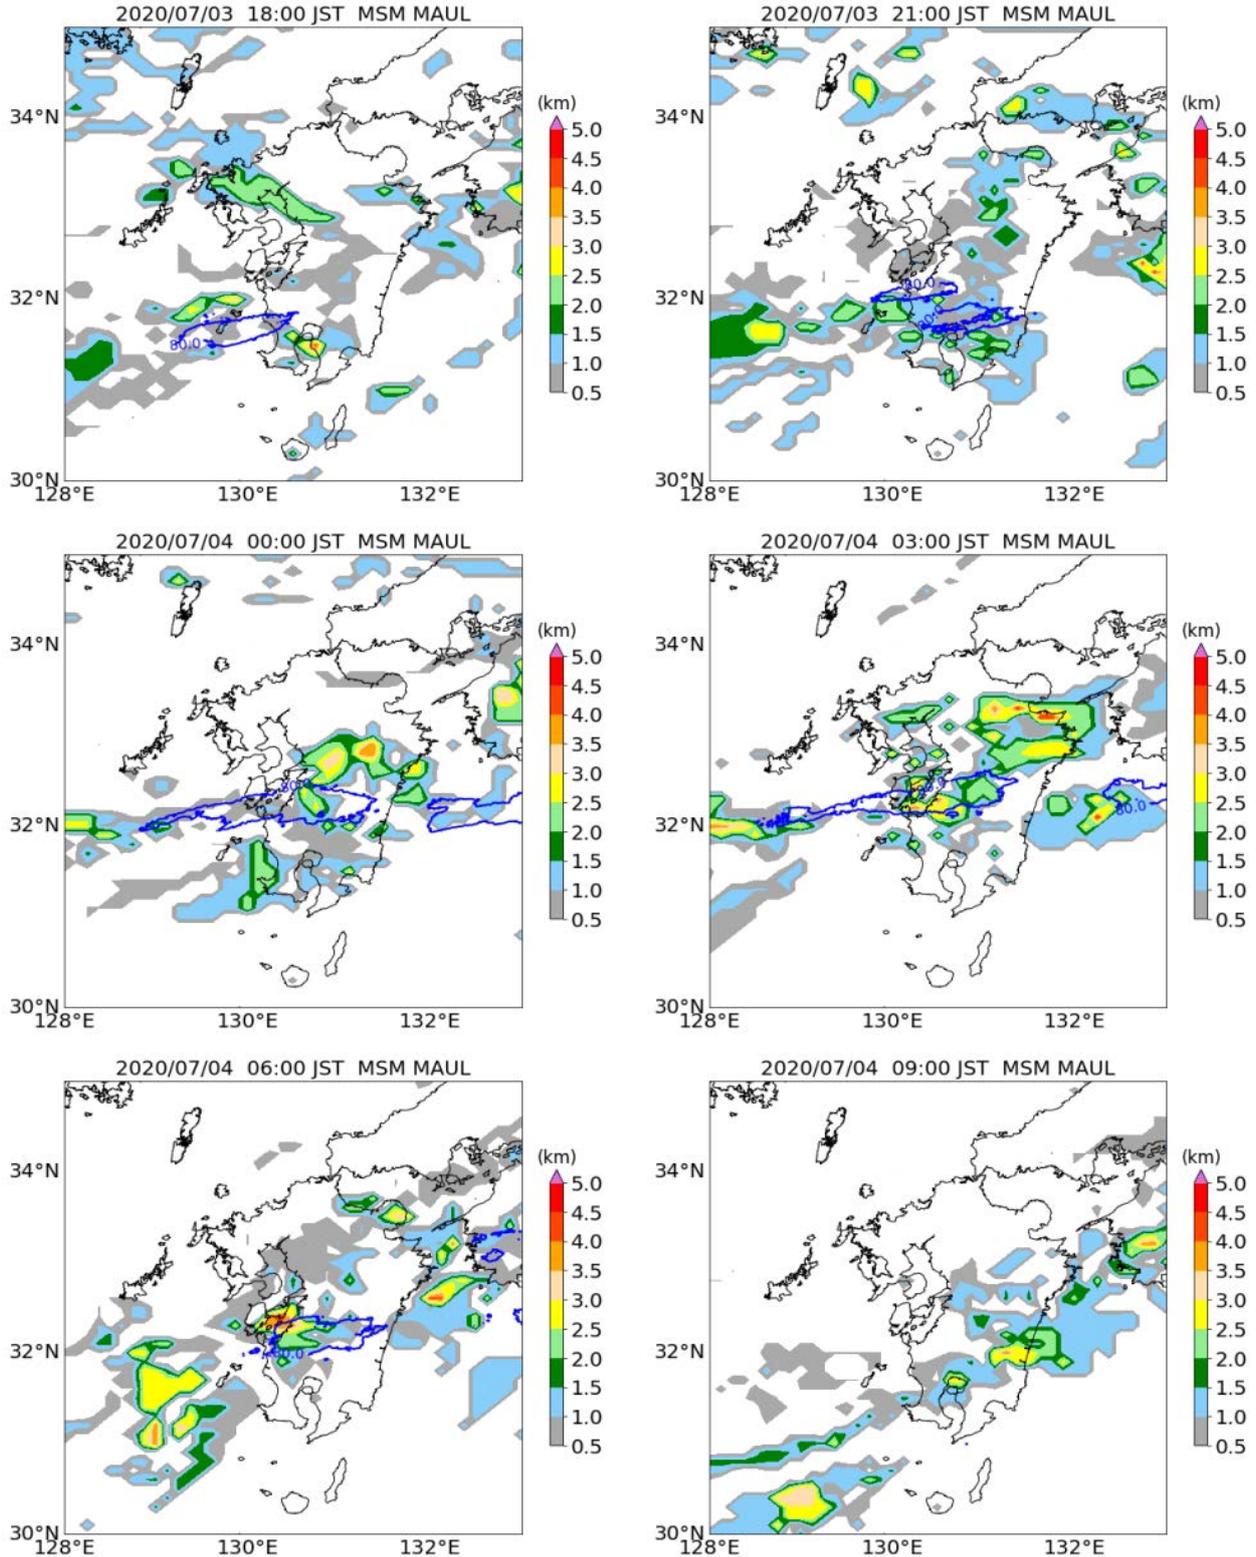
図 2.13 2020 年 7 月 3 日 18 時から 9 日 9 時にかけての MAUL の厚み (km) (カラー) および各時刻から後 3 時間の積算雨量が 80 mm 以上の領域 (青実線で囲まれた範囲)

本節では、大気成層の特徴を湿潤絶対不安定に着目して解析した結果を述べる。湿潤絶対不安定の大気層 (MAUL) の厚さ (km) の 7 月 3 日 18 時~4 日 9 時の空間分布を図 2.13 に示す。この図には同時に、当該時刻から 3 時間後までの積算雨量が 80 mm 以上の領域も示している。2 km 以上の厚みを持つ MAUL があることにより、その後の 3 時間で 80 mm 以上の大雨が発生していると言える。

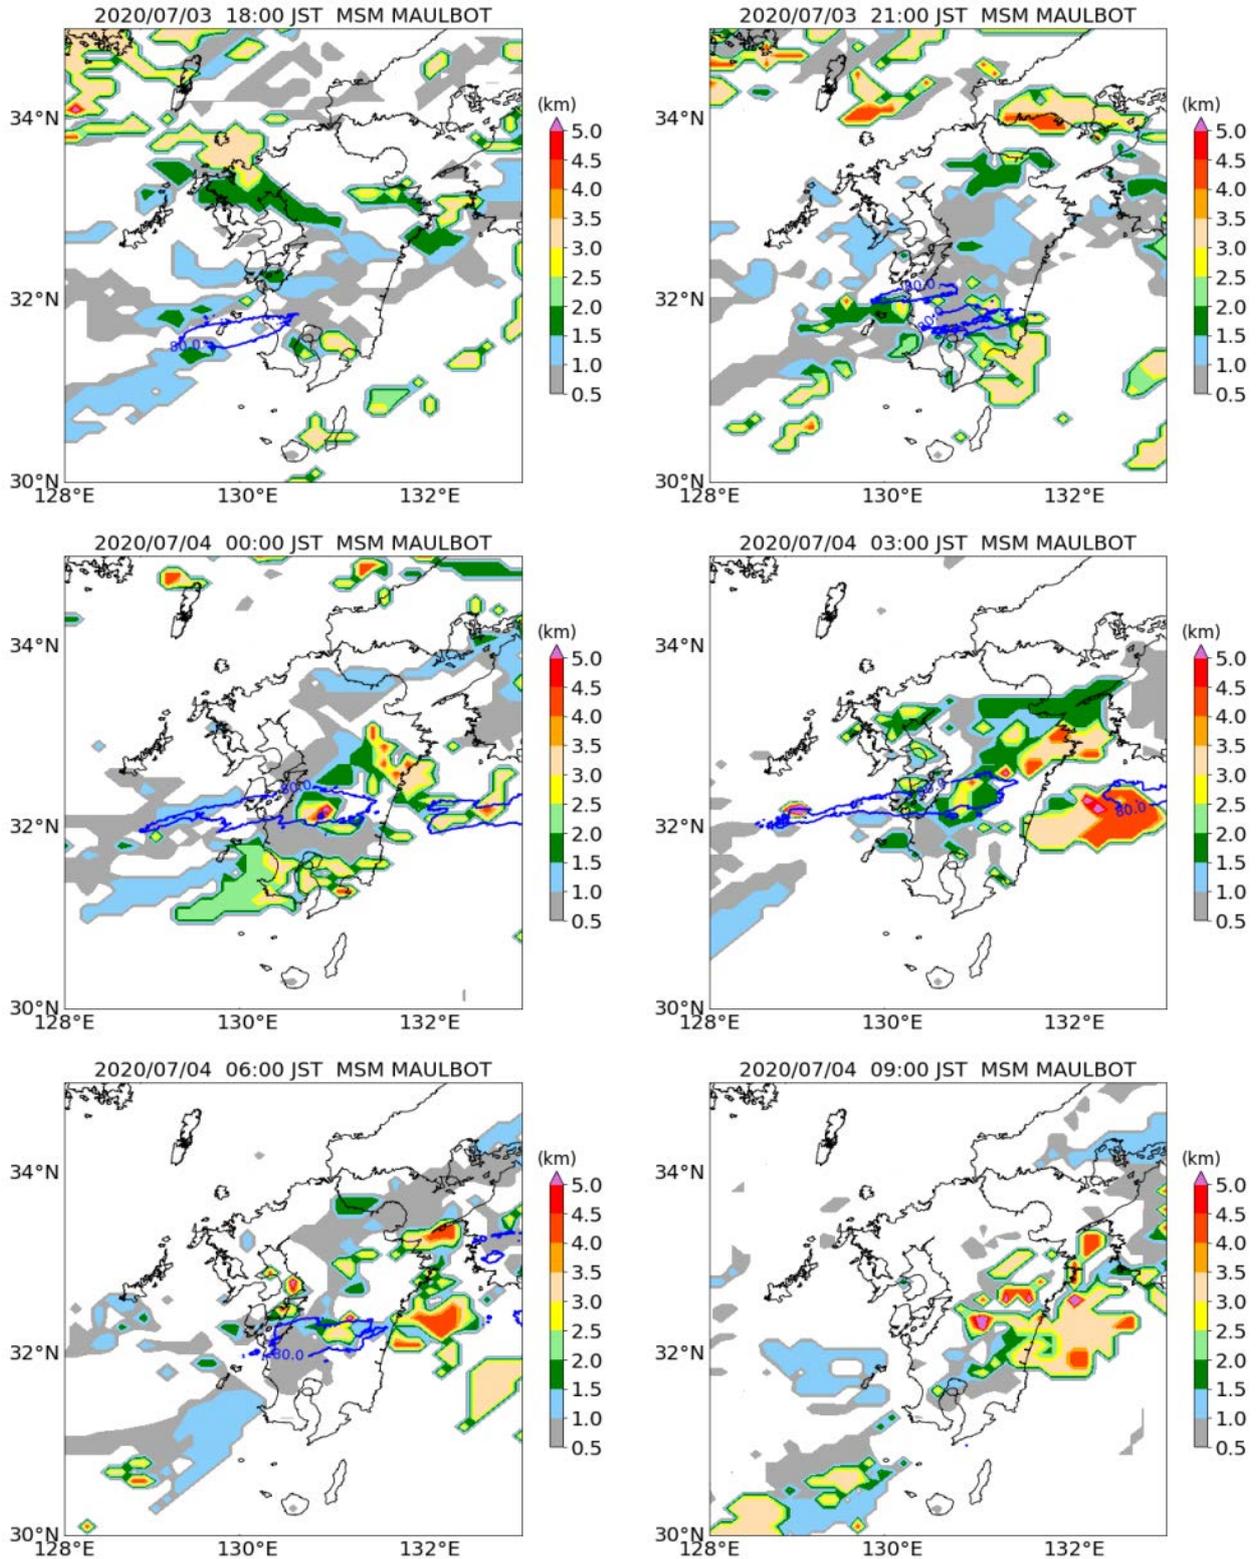
図 2.14 図 2.13 と同じ, ただし MAUL の底の高度 (km) (カラー) について示す

さらに、MAUL の底の高度についても調べた。図 2.14 にその空間分布を 2020 年 7 月 3 日 18 時から 9 日 9 時にかけて 3 時間毎に示す。図より、MAUL の底は、海拔高度 2 km よりも低い高度に位置していることが分かる。このような低い高度から MAUL が存在していることで、地形による強制上昇によ

り MAUL 全体が持ち上げられ, 対流雲が急速に発達すると考えられる. 低い高度から MAUL が存在していることが豪雨に繋がったことは, 令和元年東日本台風の事例でも見られたものであり (Takemi and Unuma, 2020), 地形性の強制上昇をきっかけとして豪雨に繋がるという共通する特徴が表れているものと言える.

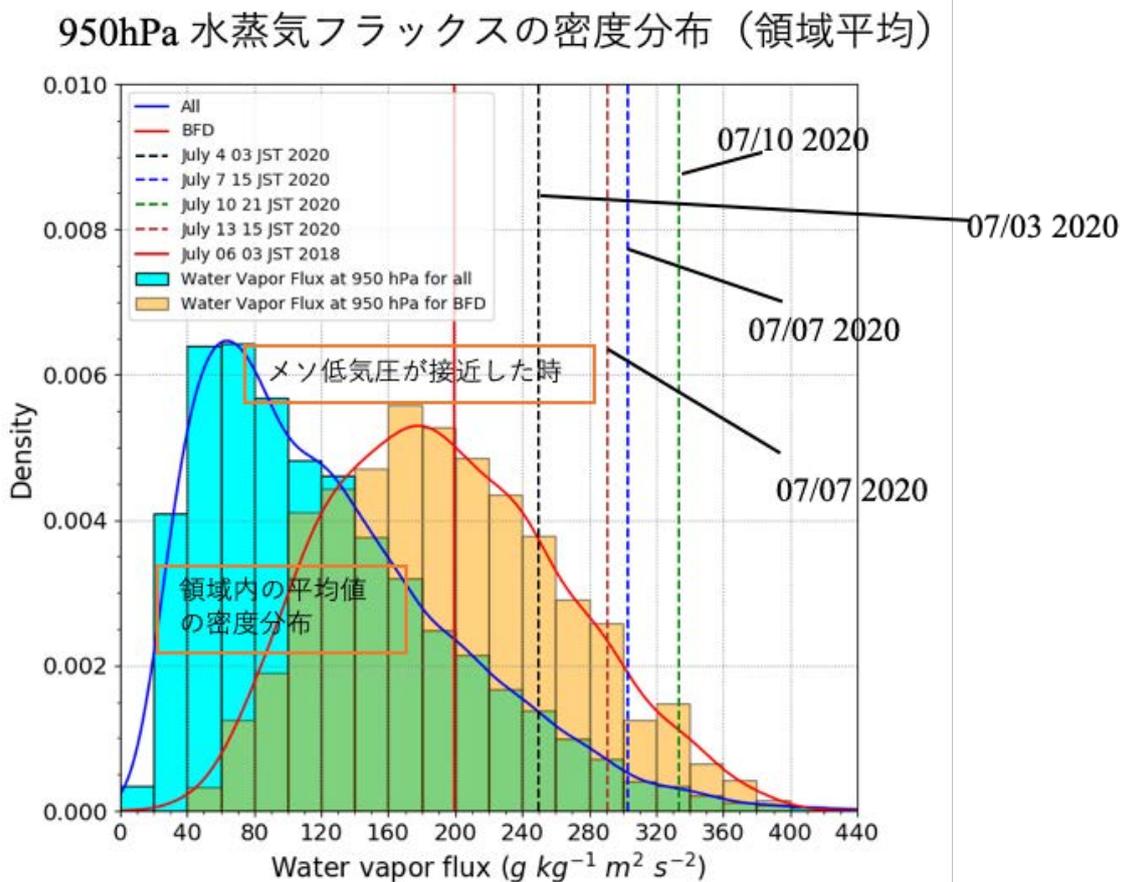
図 3.3 図 3.2 の緑枠内で領域平均した 950hPa 水蒸気フラックスの密度分布。青：1979-2020 の間の 6 時間ごとの水蒸気フラックスの密度分布。橙色：赤枠内にメソ α 低気圧が存在していた時の水蒸気フラックスの密度分布。波線は、2020 年 7 月 3 日、6 日、7 日の水蒸気フラックスの値

図 3.2 の赤枠領域で検出されたメソ α 低気圧に伴う水蒸気フラックスの緑枠内における最大値・領域平均値の密度分布を調べた。図 3.3 は、950hPa 水蒸気フラックスの領域平均値の密度分布を示している。水色は、メソ低気圧の接近に関係なく、図 3.2 の緑枠内で計算された下層水蒸気フラックスの6時間ごとの領域平均値の密度分布であり、橙色がメソ低気圧接近時の下層水蒸気フラックスの密度分布を示している。両者を比較すると、全体の水蒸気フラックスのピーク頻度は約 $60 \text{ g kg}^{-1} \text{ s}^{-2}$ であるのに対して、メソ α 低気圧が接近している時は、ピーク頻度が $180 \text{ g kg}^{-1} \text{ s}^{-2}$ と、メソ低気圧が接近すると、下層の水蒸気フラックスが強化されていることが統計的にわかる。すなわち、メソ α 低気圧が接近することにより、水蒸気輸送が九州付近への水蒸気輸送が強化される。

また、令和 2 年 7 月上旬に豪雨が発生した際の下層水蒸気フラックスと比較すると、令和 2 年 7 月上旬の豪雨発生時（図 3.3 破線）の方が、統計的なメソ低気圧接近の際の密度分布よりも大きくなる傾向があることがわかる。この水蒸気フラックスが大きくなる傾向は、下層風速の強さに起因している。下層風速の密度分布と比較すると、令和 2 年 7 月上旬の集中豪雨発生の際には、統計的な密度分布と比較して、下層風速が大きくなる傾向にある（図 3.4）。一方、下層水蒸気量には顕著な差は見られない（図略）。したがって、メソ低気圧が接近することにより、水平気圧傾度が強化され、風速が強化されることにより水蒸気フラックスが大きくなっていると考えられる。

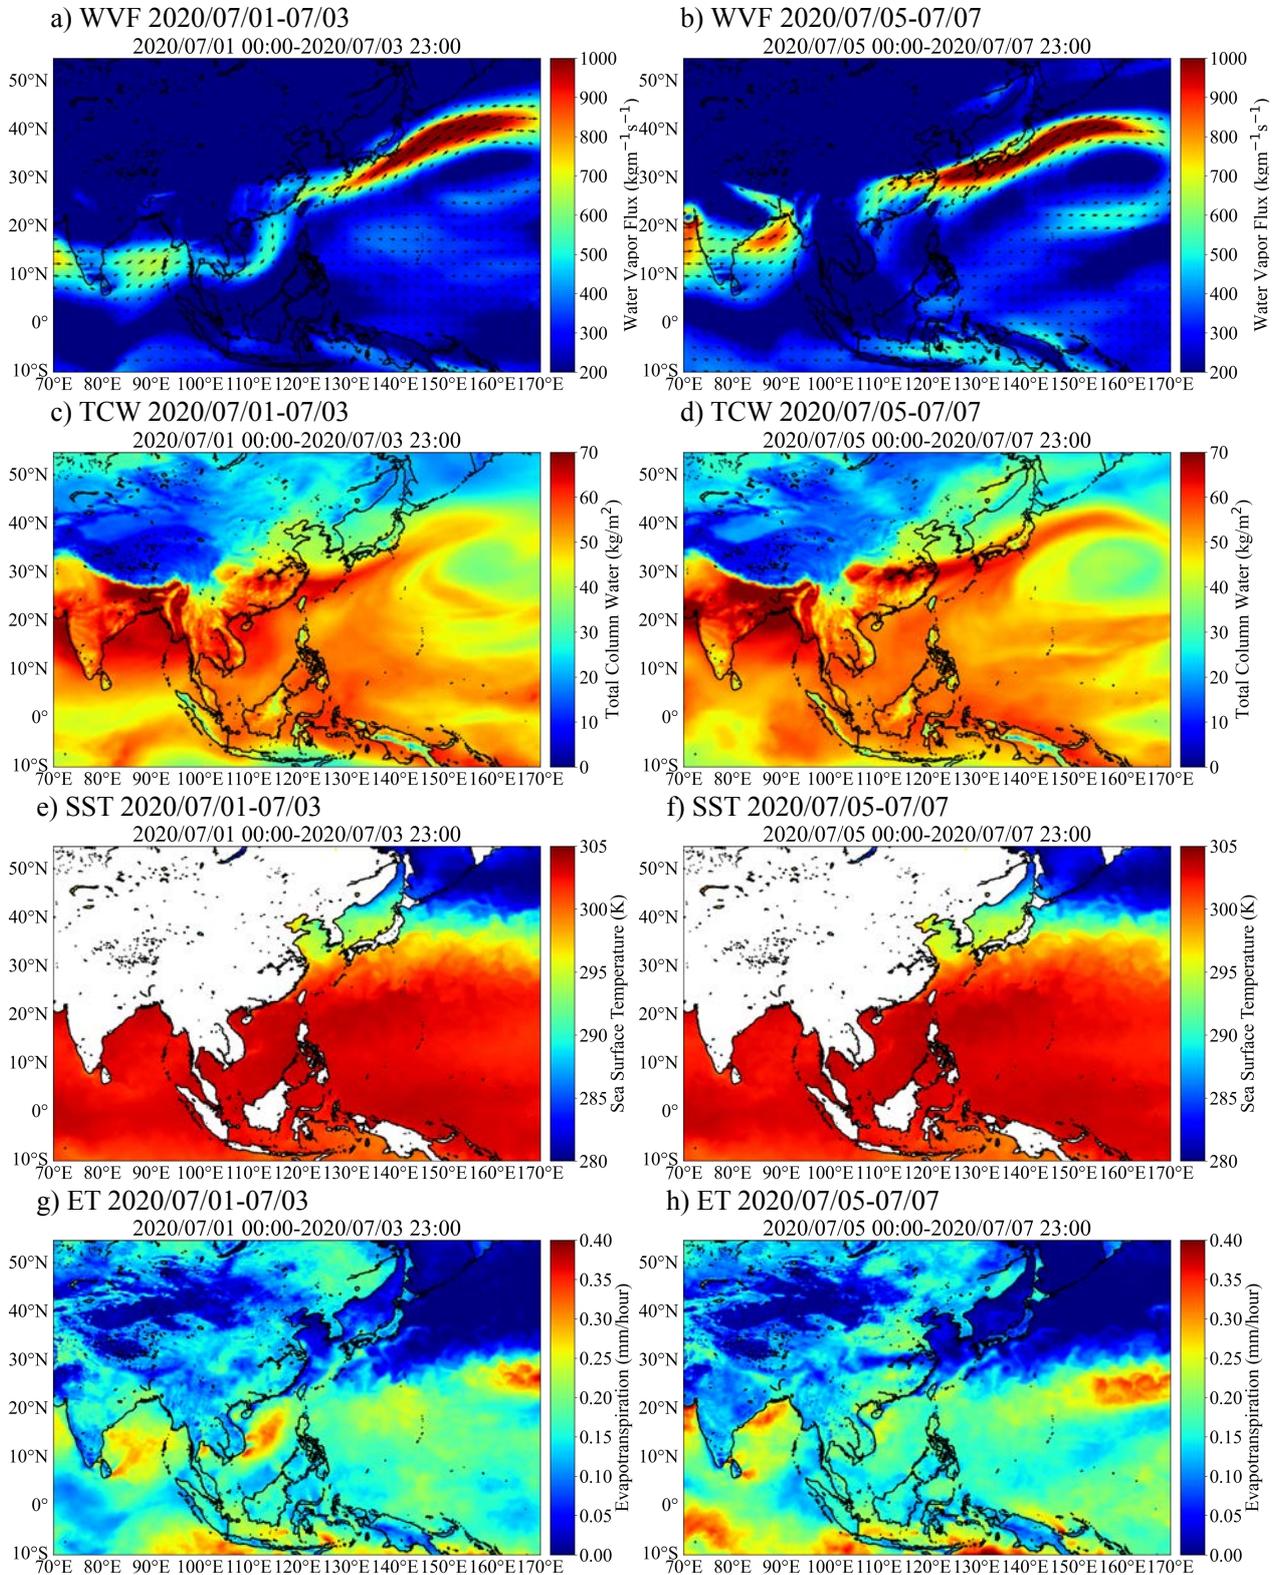
図 4.2 7 月 1 日～3 日及び 7 月 5 日～7 日の 3 日間平均の a,b)Water Vapor Flux (WVF), c,d)可降水量 (TCW), e,f) 海面温度(SST), 及び蒸発散量(ET).

図 4.2 にアジア周辺における 7 月 1 日～3 日及び 7 月 5 日～7 日の 3 日間平均の Water Vapor Flux, 可降水量, 海面温度, 及び蒸発散量を示す. 7 月 1 日～3 日における Water Vapor Flux (図 4.2a) を見るとインド洋から東南アジアを通り南シナ海・東シナ海をとる水蒸気の流れが見受けられる. そして, 南シナ海から中国方向への流れと中国・台湾間の台湾海峡を通る流れが発生している. そこから, 九州の方向に流れ込んできているのがわかる. また, 太平洋からも強くはないが広範囲に亘り日本に向かう水

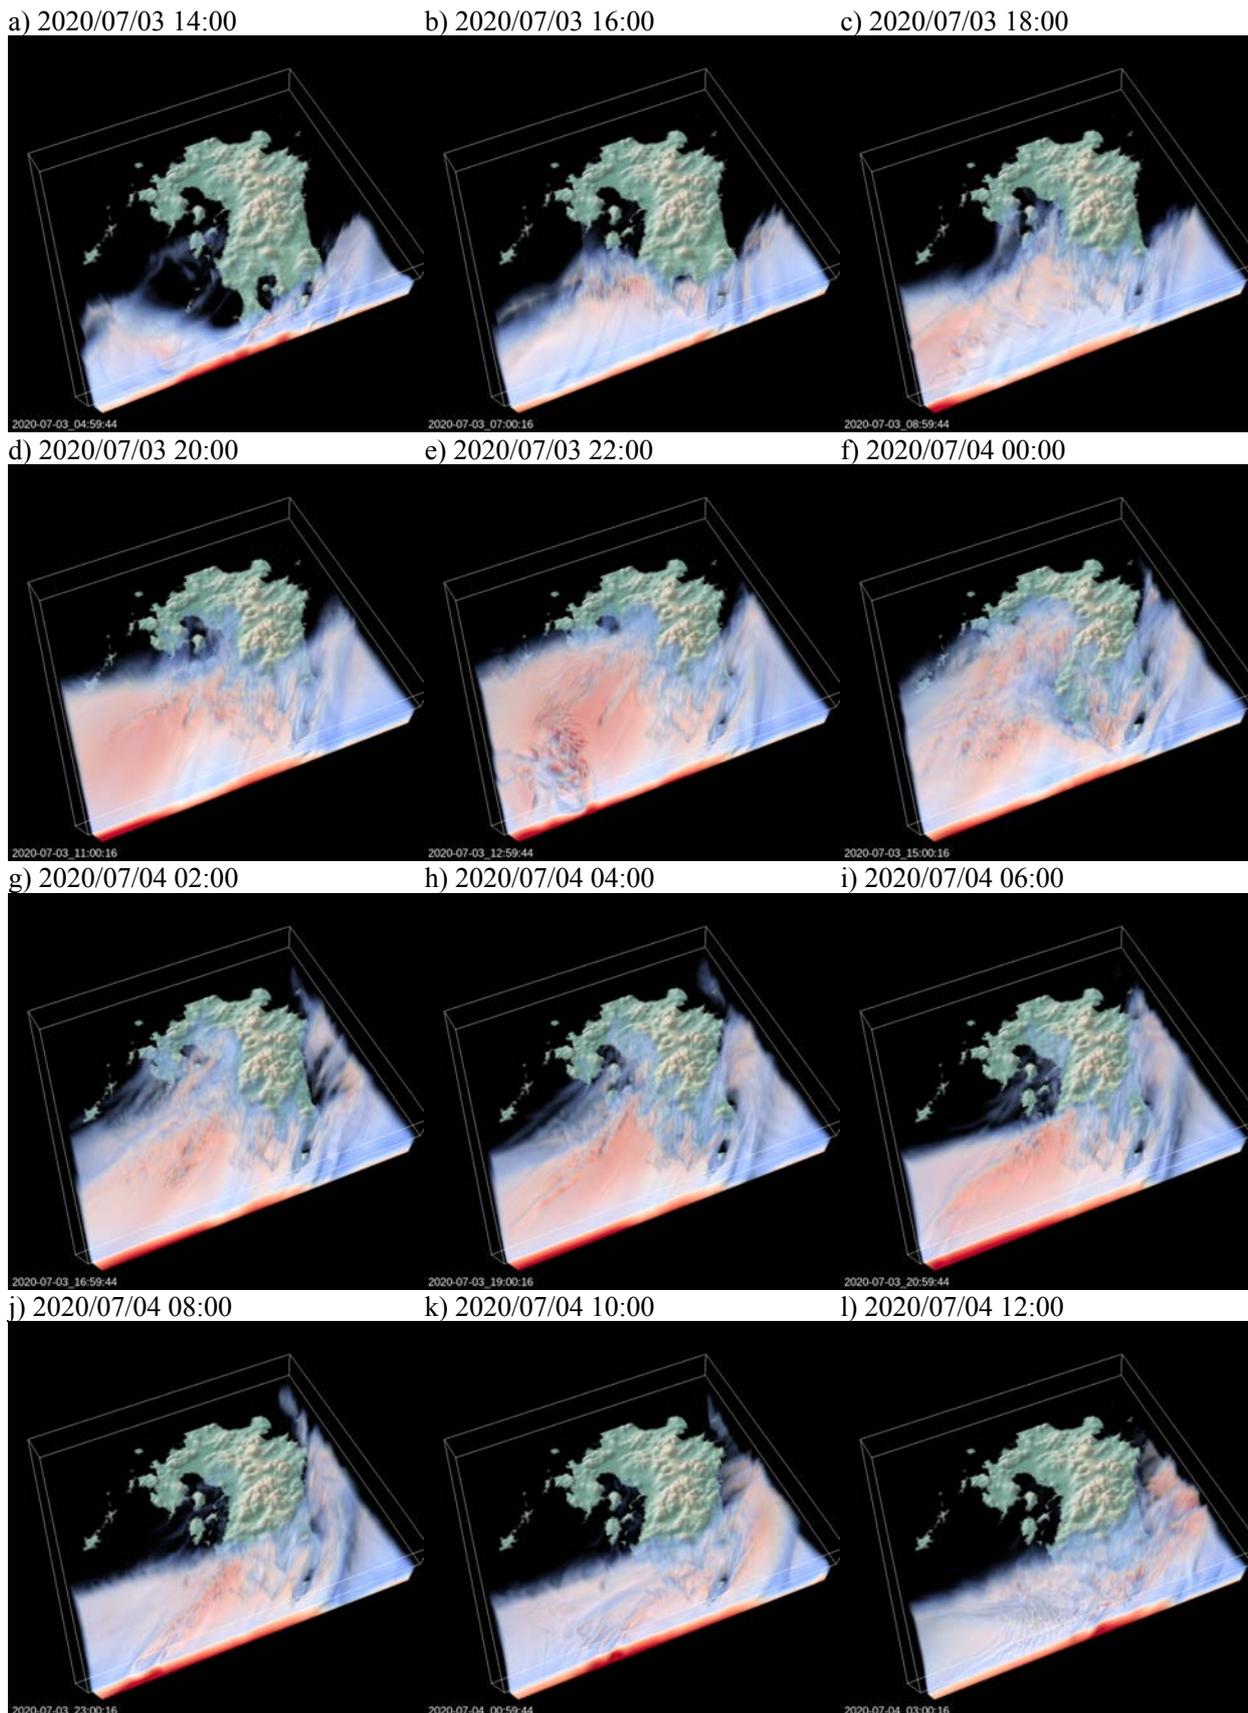
図 4.6 2020 年 7 月 3 日 14:00~4 日 12:00 の水蒸気の 3 次元分布.

図 4. 6 に WRF を用いた再現計算により得られた 2020 年 7 月 3 日 14:00~4 日 12:00 の水蒸気の 3 次元分布を示す. ここに最内の領域は範囲が狭いため中間の計算領域の結果を用いた. 2020 年 7 月 3 日 14:00 から徐々に九州南部に向かい多量の水蒸気が入り込んできているのがわかる. 7 月 3 日 20:00 から徐々に熊本平野にも多量の水蒸気が入り込んできている. 7 月 4 日 0:00 以降徐々に多量の水蒸気の流れ込んで来る位置が南下していき, 特に 7 月 4 日 4:00~6:00 には九州山地の南部に多量の水蒸気の流れ込んでくる.

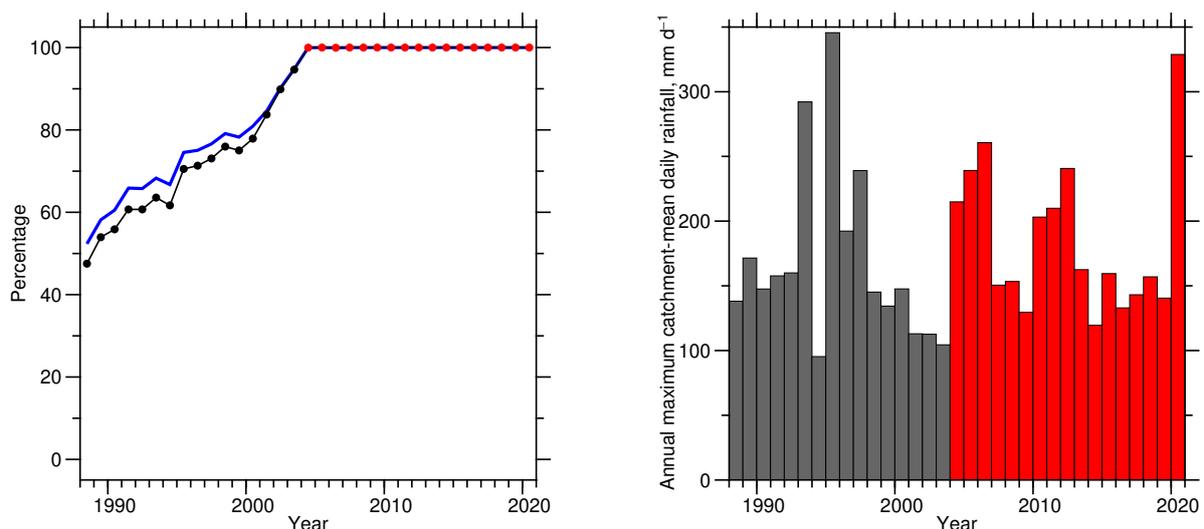
図5.2 解析雨量データの年ごとの非欠損率(丸)・平均非欠損面積率(青の実線)(左)および流域出口地点の集水域平均日雨量の年最大値(右)の経年変化。非欠損率は欠損を含まないファイルの存在率。非欠損面積率は流域面積に占める非欠損面積の割合。データに欠損のない(2004, 2006年はほぼない)2004年以降に赤の着色を施してある。ただし,2004年の1時間分,2006年の3時間分のデータに若干の欠損がある。また,2006年は1時間分のデータが存在しない。

つぎに,1988年4月から2020年12月までの期間について,解析雨量データの欠損状況を調べた。その結果,2003年以前のデータには欠損が多いことがわかった(図5.2左)。流域出口地点の集水域平均日雨量の年最大値の経年変化(図5.2右)をみると,1993年や1995年にも2020年の数値に匹敵する大きな数値が示されている。これらの数値を以降の分析に用いるか否かで分析結果が大きく変わる可能性がある。その他の年の数値についても,データの欠損により真の年最大値を示していない可能性がある。これらを原因とする誤解釈を防ぐために,2003年以前のデータは以降の分析には用いないことにした。

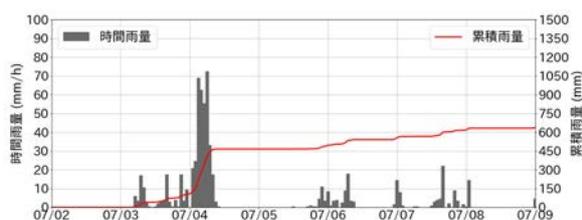
図 2.1 田浦町の時間雨量と累積雨量分布

熊本県が設置した芦北の観測所では、7月3日午前5時から4日午前10:00までに連続雨量546mm、7月3日午前9時から7/4午前8:00までの最大24時間雨量は497mm、そして、7月3日午前0時から7/4午前1:00まで最大時間雨量95mmを観測している。図2.1は、気象庁が設置した田浦町の時間雨量および累積雨量分布であるが、県が設置した芦北観測所と田浦の観測所とは直線距離にして約10km離れているが、最大時間雨量が95mmのような記録は図2.1には見られないことから、当時の豪雨が短時間で局地的にもたらされたことが伺える。図2.1のデータは、気象庁のホームページより抽出することが可能であるが、地方自治体が独自に設置している雨量計は、各自治体に尋ねないとわからないことがあるため、発災地の外力をできるだけ正確に評価するためには発災地近くの雨量計を調べることが重要である。

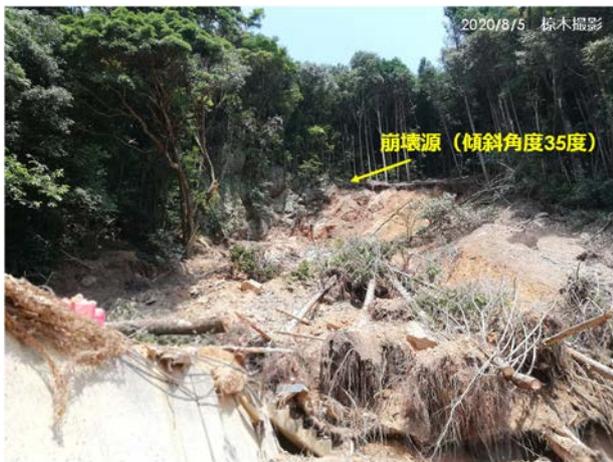
写真 2.2 破壊された擁壁からの崩壊斜面

現行の設計基準では、擁壁の安全率は、自重やバックフィルの外力・土圧などの平常時の荷重、塩害による劣化やガードレールに加わる衝撃力などの地震力などを組み合わせたものとされている^{1),2)}。このため、擁壁内への表層土の流入による衝撃力や、崩壊した表層土の堆積による土圧については、いまだに検討されておらず、研究段階にある³⁾。崩壊現場の急斜面は、衝撃力の適用を考慮されていなかったのではないかと考える。現行の設計基準でも、擁壁に作用する衝撃力に用いる崩壊土の移動高さは一般的に1mであるため、想定以上の崩壊深さであれば、今回のように擁壁が持ちこたえられないはずである。また、当時擁壁設置のタイミングではすでに集落が形成されており、民家がある状態での工事となったことも当時の工事の困難さが伺える。

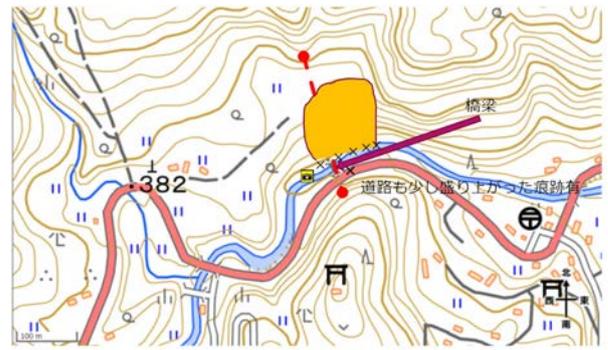
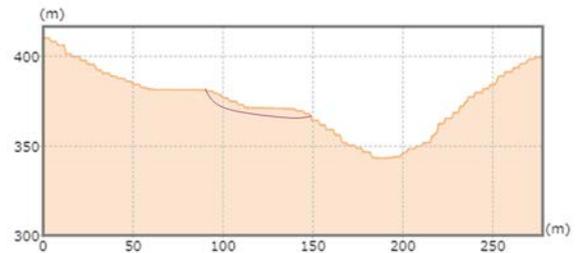
図 2.12 国土地理院から引用した現地地図

気象庁の人吉市雨量観測所による降雨データより作成した7月3日12時から7月4日12時にかけての時間降水量と累積雨量に関するグラフを図2.12(a)に示す。図2.12(a)より豪雨において7月3日24時から時間降水量20mmに達し、7月4日午前2時においてこの豪雨における最大時間雨量69mmを記録している。図2.12(b)に示すように、対象地すべりは幅約150m、長さ約85m、斜面勾配20°の自然斜面が移動したものである。また、この自然斜面に対して施工されていた既存の砂防施設が7月4日未明に豪雨を起因とした地すべりにより河道に押し出された(写真2.4(a))。本研究対象地はこの地域で発生

(a) 人吉雨量観測所の降雨データ

(b) 被災地のトポロジカルマップ

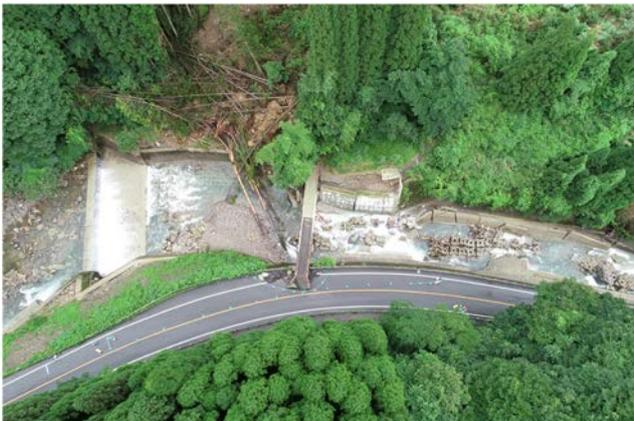
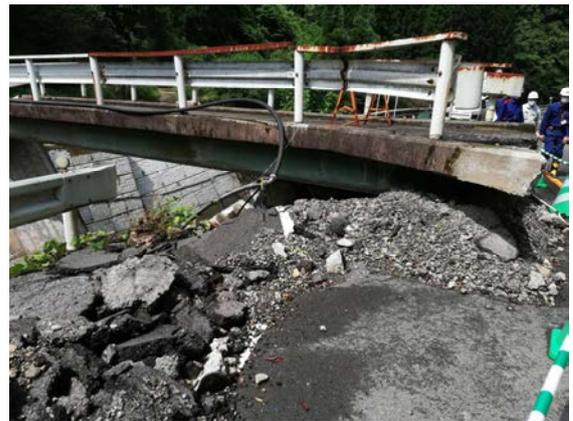
(a) 被災現場の上空写真

(b) 橋梁が国道の一部まで破壊した様子

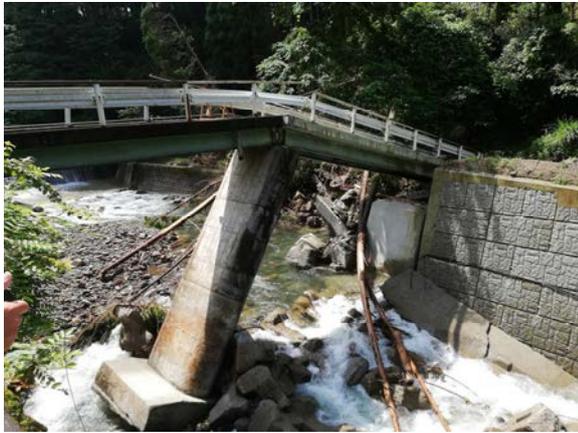
写真 2.5 地すべり現場付近橋梁

れ、この土塊が外力となって橋梁端部に作用したと考えられる。この時、すべり線がどの辺に現れたのかが現地で議論になったが、写真2.5から推測するに、橋梁端部よりも橋梁下部付近まですべり線が出ている可能性があることを考え、ボーリング箇所の検討を行った。写真2.8は、UAVで撮影した地すべり現場の全景写真にボーリング地点と後述する数値解析対象現場の線を示している。

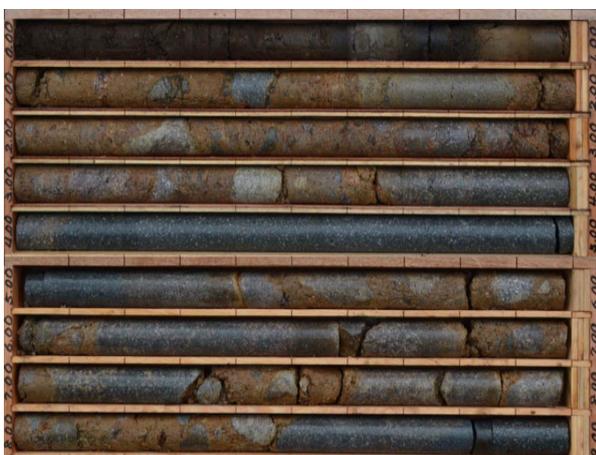
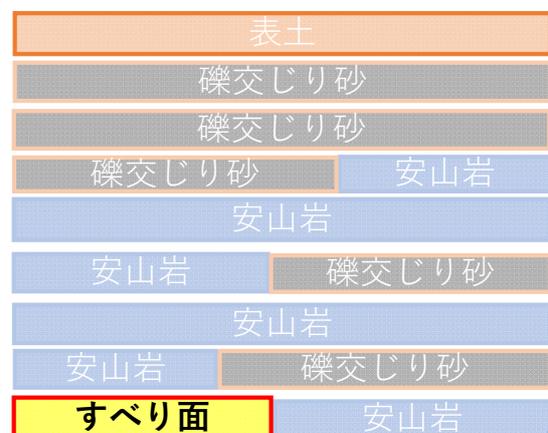
図 2.9 現地での解析対象地線上のボーリング写真

(a) コアサンプル

(b) 各試料の分類

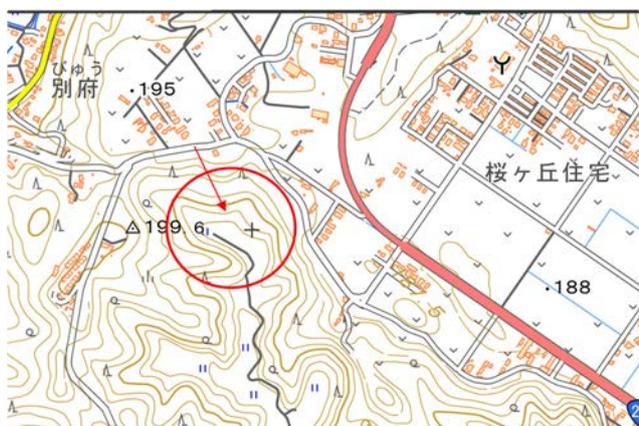
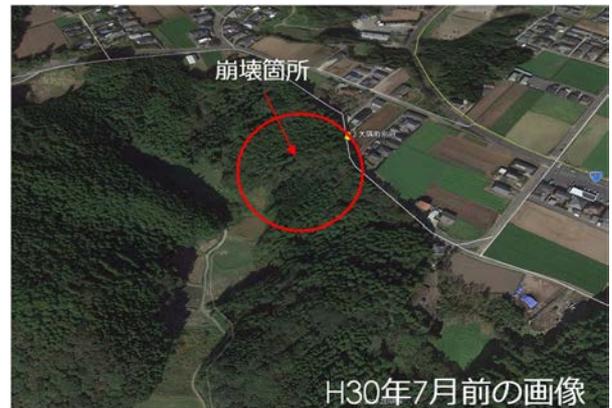
図 2.16 シラス台地侵食前の現場

鹿児島県曾於市大隅観測点周辺の累積降水量は、7 月 3 日から 4 日の午後に 225.5mm, 7 月 5 日から 6 日の 2 日間に 381mm となった。また、土壌水分量も 100~350mm の範囲で推移していたことが確認され、いつ災害が発生してもおかしくない状況であった。図 2.16 (a), (b) は、破壊現場の地図と崩壊前の写真である。また写真 2.9 は、令和元年から侵食箇所の状態を時系列で示した写真である。この地域の溪流には 4 本の波板が設置されており、鹿児島県から 1 号, 2 号, 3 号, 4 号と番号が付けられ、1 号と 4 号の 2 本の波板が倒壊した。2019 年 7 月には、この斜面での集中豪雨により、一時的な排

(a) 現地等高線図

(b) 崩壊前の現場の航空写真

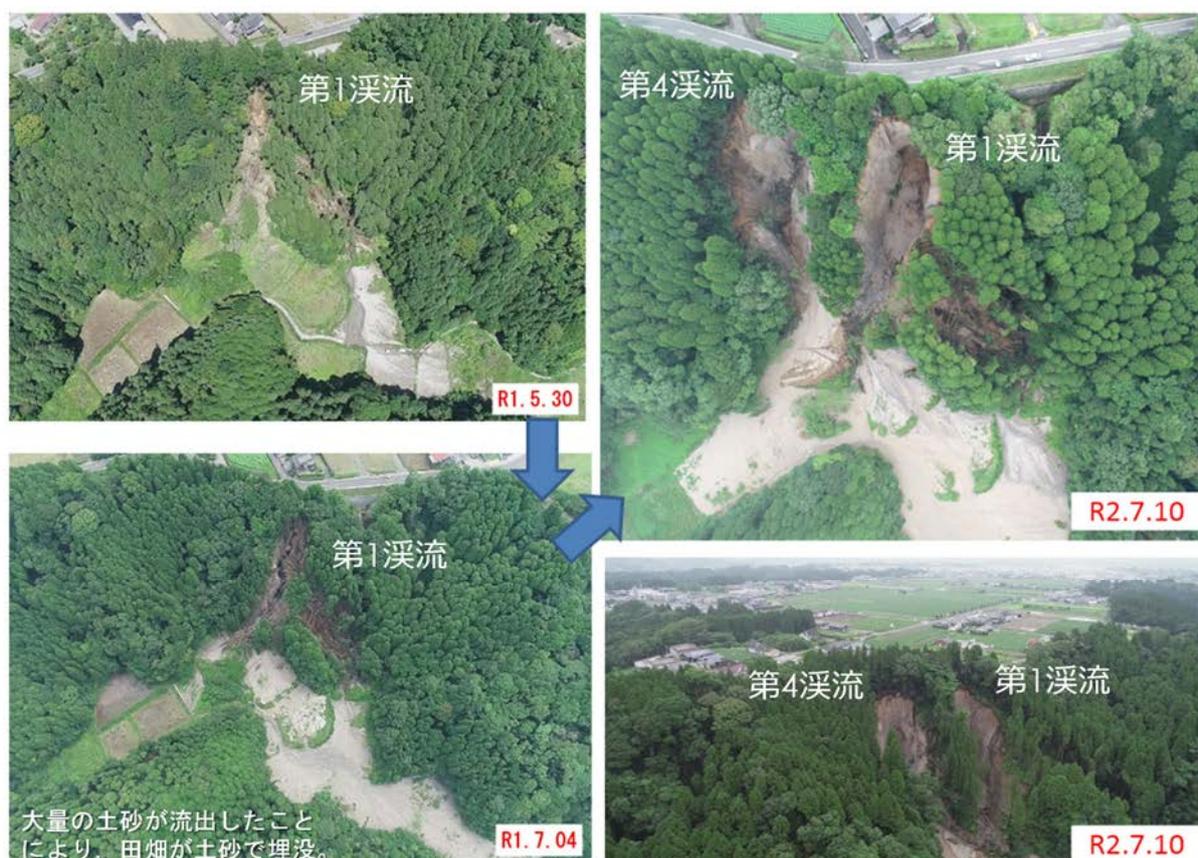
写真 2.9 令和元年から進行するシラス地盤の侵食（鹿児島県提供）

水路としての1号の波板管が流れすぎて1号の溪流が越流し、最終的には溪流の侵食・崩壊が増加した。その後、第4号溪流には二次排水管としてコルゲート管を再設置したが、結局2020年7月の集中豪雨により仮排水路が再びオーバーフローした結果、第4号溪流に再び大規模な侵食・崩壊が発生し、これらの小川はいずれも降水のたびに規模を拡大して、高さ約50mの急峻な白壁の断崖を形成した。写真2.9に示されているように、台地周辺を走る国道269号線ぎりぎりまで侵食が起きており、道路が寸断されてもおかしくない状況であった。一般に地盤に対し、一か所に水が集中すると細粒分が移動して侵食が一気に進むことから、シラス台地以外の場所でも起こりうる現象と言える。しかしコルゲート管から排水された箇所がシラス侵食のトリガーになったことは、管理およびメンテナンス不十分の問題ともいえることから、今後の集中豪雨に伴う降水量の増加を考慮して、シラス台地の縁側斜面の排水システムを再検討する必要がある。

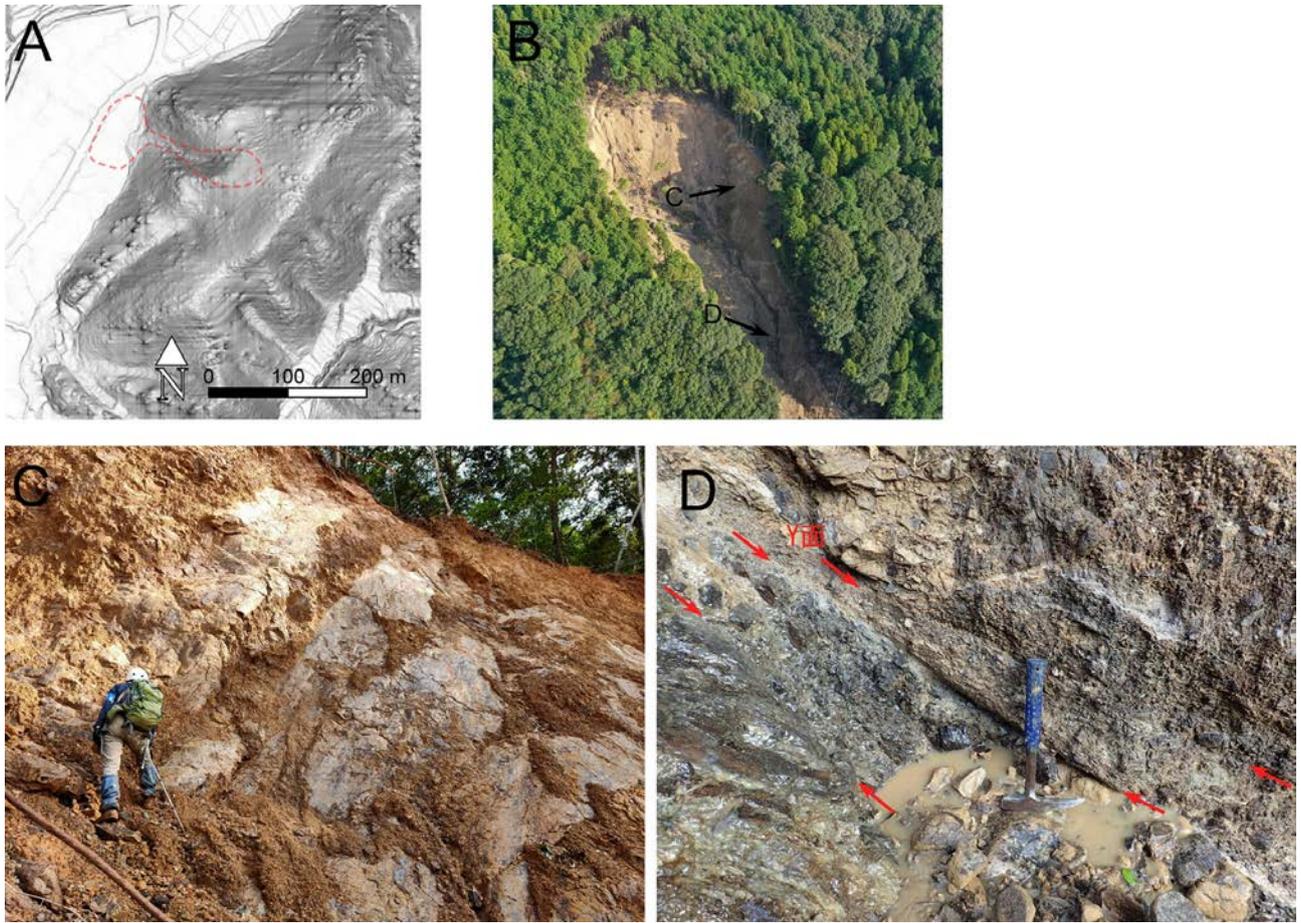
図 3.4 宮浦の岩盤崩壊の地形と露頭写真，A:傾斜量図と崩壊範囲（赤破線），B：上空からの写真．崩壊の向かって左上方に亀裂が観察できる．C:崩壊跡に露出した断面，D:谷底に観察された断層破碎帯

崩壊物質によって削剥されて露出した谷の北側には泥岩、谷の南側や崩壊源には砂岩が主体の砂岩泥岩互層が認められた。この砂岩は亀裂に富んでおり、亀裂を黒色の鉱物脈が網状に充填していた。この砂岩が主な崩壊物質である。また、砂岩は全体的に黄褐色に強く風化しており、容易にハンマーの打撃で破壊できた。谷頭部の南側の砂岩には複数枚の平滑な面が認められた（図 3.4B, 3.4C）。この面は波を打つように大小の波長を持って湾曲しており、せん断作用によって形成されたと考えられる断層面である。さらに、谷の中央部には幅 1 m 程度の破碎帯があり、破碎帯の全体姿勢と一致するシャープな面（Y 面）が複数、平行に認められた（図 3.4B, 3.4C）。この破碎帯は前述した北側の泥岩主体の岩相と南側の砂岩主体の岩相を区分している。しかし、断層の下盤にある泥岩は比較的新鮮である。詳しくは後述するが、この断層面も崩壊の分離面となっており、主に砂岩からなるくさび形のブロックが崩壊したと考えられる。2020 年秋の時点ではさらに崩壊源の上方で岩盤が分離し、亀裂が形成されている状況が確認できた（図 3.4B）。

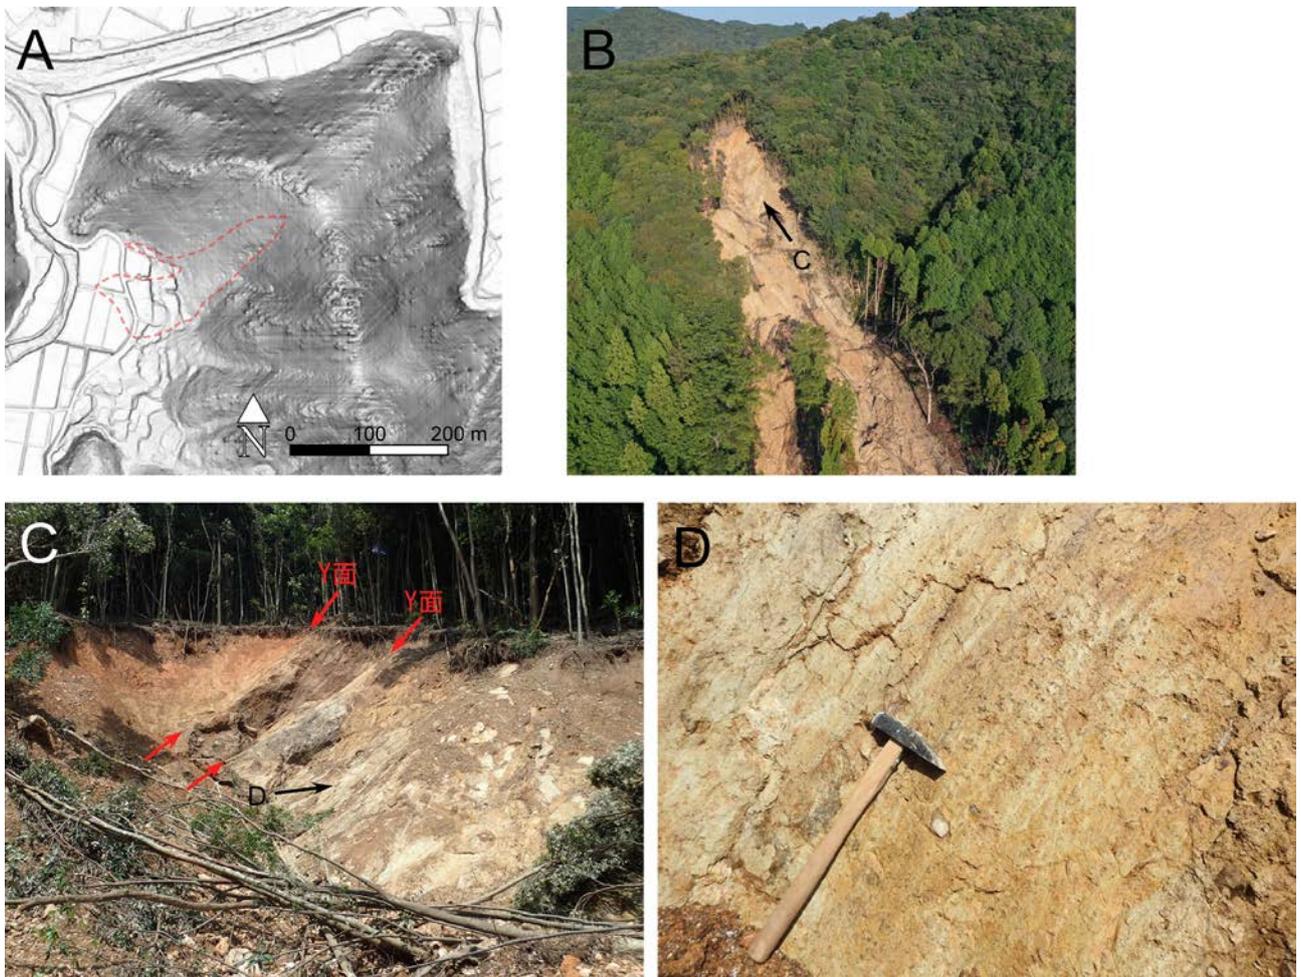
図 3.5 牛淵の岩盤崩壊の地形と露頭写真，A:傾斜量図と崩壊範囲（赤破線），B：上空からの写真．C:崩壊跡に露出した断層面，D:断層ガウジと顕著に発達する条線（位置はC）

同崩壊は斎藤ほか（2010）の 20 万分 1 地質図図幅ではジュラ紀付加体でメランジュを主体とする地域に位置している．ただし，崩壊後露出した場所には，顕著な変形や変質を受けていない珪長質の火山岩が，礫岩，泥岩からなる堆積岩の上に堆積している状況が確認できた．この火山岩は版状の斜長石斑

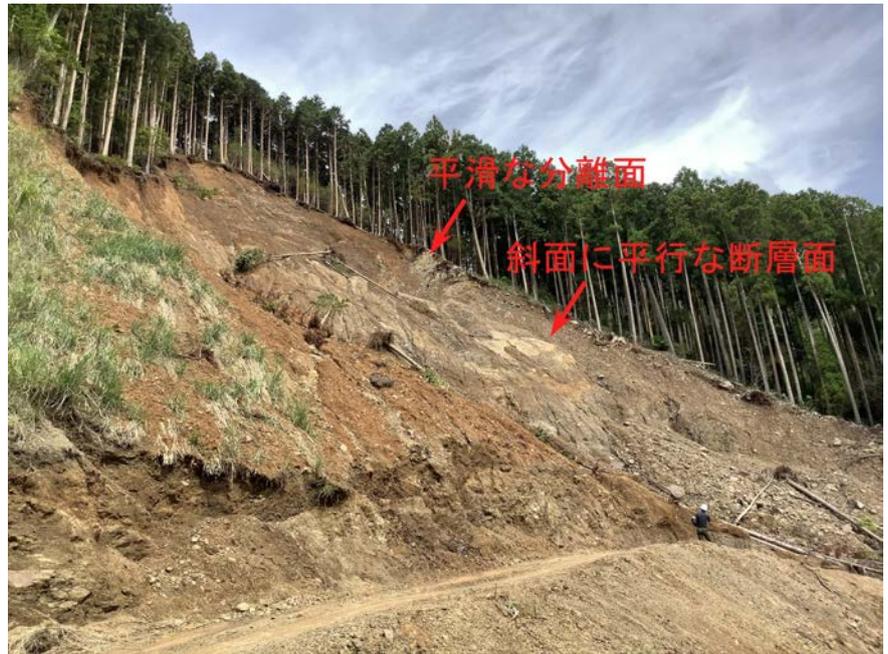
地域には北東南西方向に伸びる尾根があり，その尾根の直下に道路がある．過去の国土地理院の空中写真データベースを分析したところこの道路は 1988 年から 2003 年頃に建設されたと考えられる．傾斜量図（図 3.7B）を観察すると，尾根の南東側には，小崖と地形的な膨らみ（凸型縦断形の斜面）からなる重力変形地形が複数発達し，今回崩壊した場所もその一部である．さらに過去に崩壊したと考えられる馬蹄形の崩壊痕跡が今回崩壊地の周囲の道路沿いに多数認められ，今回崩壊した場所の下部道路沿いにも崩壊と考えられる痕跡が認められていた．崩壊地に露出した岩石は著しく変形しており，崩壊の流下方向に傾斜する断層面が認められ，さらに，同じく断層面の可能性がある崩壊範囲を区分する平滑面が認められた（図 3.8）．これらの不連続面が崩壊物質のすべりまたは分離をもたらしたと考えられる．また崩壊物質や崩壊後に残された岩盤は，黄褐色，赤褐色，白色の色を呈して顕著に風化していた．

付加体地域では頻繁に断層が認められたり、岩石も劈開面、片理面等の片状構造を有したりする場合がある。層理面に加えて、これらの面が崩壊のすべり面や分離面として利用される。今回発生した岩盤崩壊は、特に断層面起源の平滑な面が崩壊後に露出していた。

図 3.8 西から行徳川の崩壊地と観察された平滑な分離面と斜面に平行な断層面

行徳川では一つの断層面は崩壊のすべり面として、他の一部の面は断層面であるかどうか未調査であるが、崩壊の分離面として働いたと思われる(図 3.8)。断層破碎帯が複数認められるが、その姿勢は斜面を横断するものもあり、それらがどの程度崩壊に寄与したかは不明である。

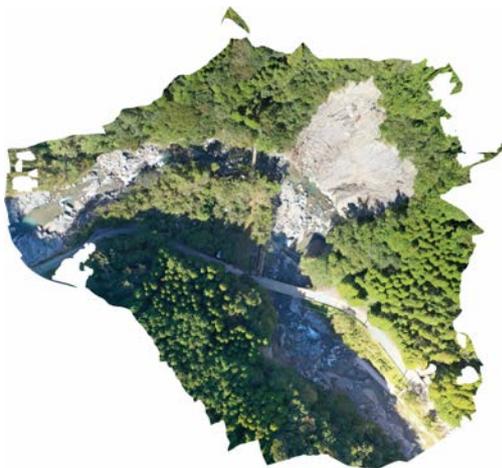
図 4.1 斜面崩壊地オルソ画像（市房ダム上流球磨川本川、I-2 地点他）

図 4.1, 2 にオルソ画像化した崩壊地 2 か所について一例として示した。市房ダムの集水域は球磨川本川流域と支川の湯山川流域に大きく区分される。それら流域について、今回の調査で取得された崩壊地の位置図を図 4.3, 4 にそれぞれ示した。また、表 4.2 に各崩壊地の面積と推定される流木発生量を示した。今次豪雨では両方の流域における降雨は同程度であったが、斜面崩壊は湯山川流域の規模が相対的に大きかった。流木発生量 V は、矢野ら(2020)などで用いた崩壊面積 A に単位面積あたり材積量 β_{hw} を乗じる方法で算出した。その際、表面被覆データから針葉樹、広葉樹、裸地・草地に分類し、それぞれの β_{hw} を $54,900 \text{ m}^3/\text{km}^2$, $100 \text{ m}^3/\text{km}^2$, $0 \text{ m}^3/\text{km}^2$ としている。この流域で最大の崩壊は Y-5 地点で $A=0.6 \text{ ha}$ であった。両流域で発生した合計流木量は 770.8 m^3 であり、市房ダムに流入したと推定された量と比べると 1 割以下と非常に小さい。これは、崩壊地を完全に網羅できていない可能性があること、河畔林由来の流木量をカウントしていないこと、過去の出水で河道などに堆積していた倒木や間伐材の流入量が含まれていないこと、さらに市房ダムの流木捕捉量は貯水池内に浮かんだ流木の面積から概算されたものであり誤差があることなどが考えられる。H29 九州北部豪雨、H30 西日本豪雨、ならびに R1 東日本台風などの近年の大規模水害では斜面崩壊地のデータが国土地理院や国土交通省による航空写真からの解析結果として公開されることが多く、流域内の斜面崩壊地を網羅的に把握できていたが、今回はそのような情報が無く、自前でデータを収集せざるを得なかった。山地におけるドローン調査では、平地と比べコントローラーとドローン本体間の通信距離が小さくなるなど、広範囲な飛行が困難なこともあり、十分に調査しきれていない。今後、行政による崩壊地の包括的なデータセットが公開された後に、再度評価する必要がある。

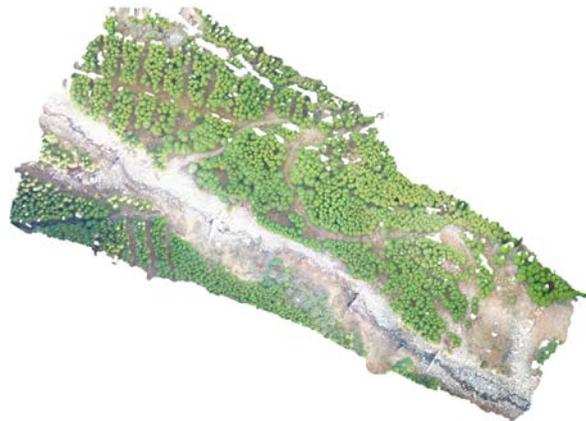
図 4.2 斜面崩壊地オルソ画像（市房ダム上流湯山川、Y-5 地点他）

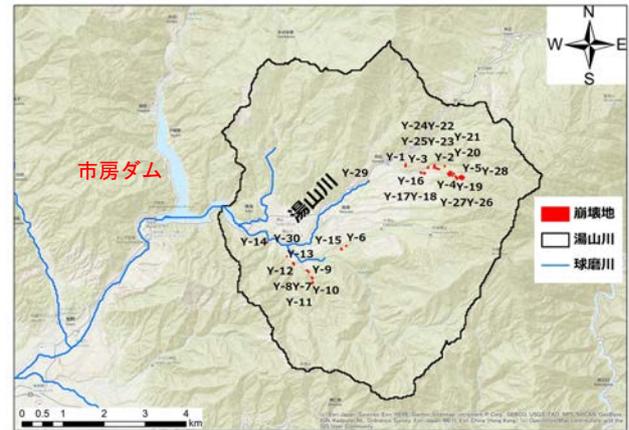
図 4.4 崩壊地ポリゴン図（市房ダム上流湯山川流域）

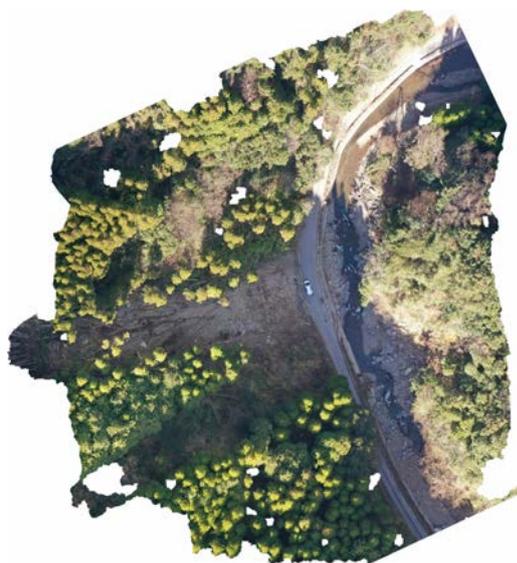
図 4.5 に崩壊地オルソ画像の一例を、また取得された崩壊地の位置図を図 4.6 にそれぞれ示す。また、表 4.3 に各崩壊地の面積と推定される流木発生量を示す。この流域で最大の崩壊は M-6 地点で $A=0.159 \text{ ha}$, $V=87.2 \text{ m}^3$ であった。流域で発生した合計流木量は 320.7 m^3 と見積もられた。

図 4.5 斜面崩壊地オルソ画像（万江川、M-6 地点他）

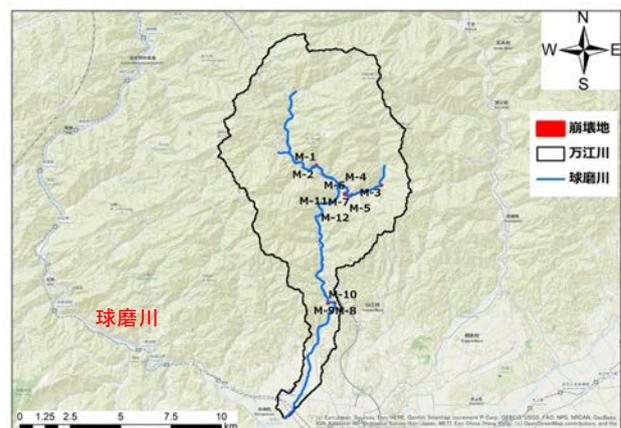
図 4.6 崩壊地ポリゴン図（万江川流域）

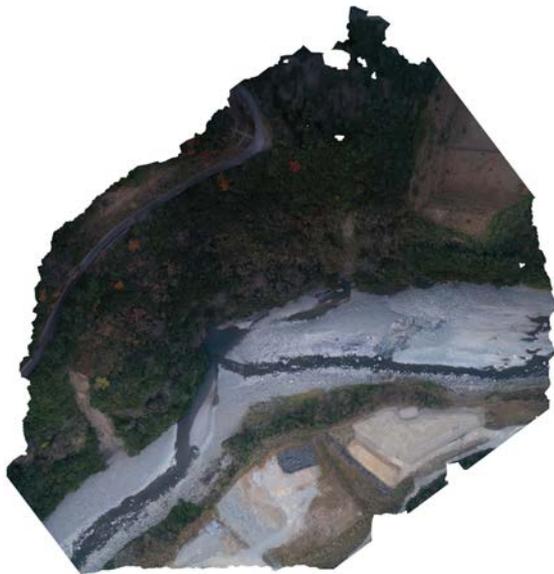
図 4.7 に崩壊地オルソ画像の一例を、また取得された崩壊地の位置図を図 4.8 にそれぞれ示す。また、表 4.4 に各崩壊地の面積と推定される流木発生量を示す。中流域までで最大の崩壊は K-3 地点で A=0.086 ha, V=47.4 m³ であった。川辺川本川中流域までで発生した合計流木量は 104.9 m³ と見積もられた。

図 4.7 斜面崩壊地オルソ画像（川辺川、K-3 地点他）

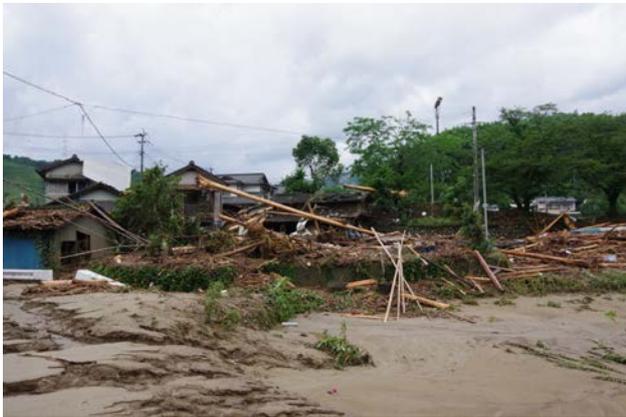
流域まで、中園川も下流域で道路が崩落しており下流の狭い範囲のみの調査となった。小川については、先行調査の際に球磨川との合流地点となる渡地区周辺で大量の流木がはん濫流によって堤内地に流入し、家屋を破壊した様子が見られた（図 4.9）。また、ドローンで撮影した写真によって流木が小川右岸側の渡小学校横の道路や周辺の家屋に堆積している様子が見られた（図 4.10）。これらの流木は堆積状況から、球磨川本川からではなく小川から流出したものと推測される。

図 4.9 流木被害状況（渡地区. 2020/7/7 撮影）

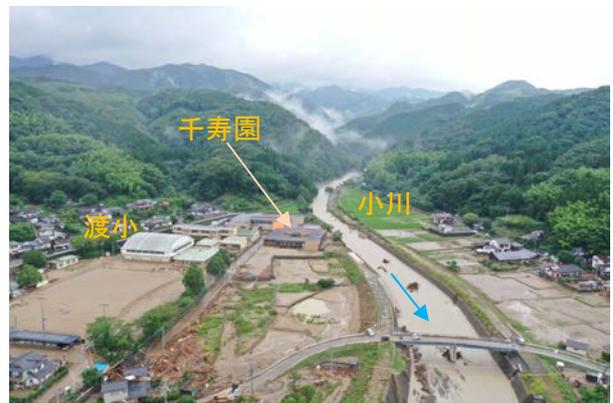
図 4.10 流木被害状況（渡地区. 2020/7/11 撮影）

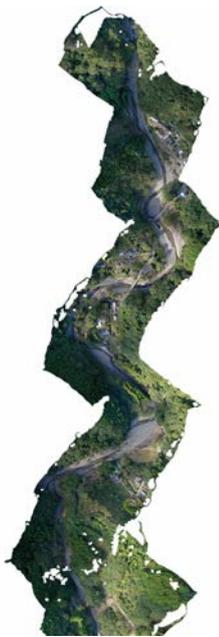
図 4.11, 12 に崩壊地オルソ画像の一例を、また取得された崩壊地の位置図を図 4.13, 14 にそれぞれ示す。また、表 4.5 に各崩壊地の面積と推定される流木発生量を示す。この流域で最大の崩壊は O-16 地点で $A=0.109$ ha, $V=60.1$ m³ であった。流域で発生した合計流木量は 442.9 m³ と見積もられた。表 4.1 に示された小川の流木量より大きいのが、これは本川まで到達して流下した分が加わるためと推測される。

図 4.11 斜面崩壊地オルソ画像（小川. O-16 地点他）

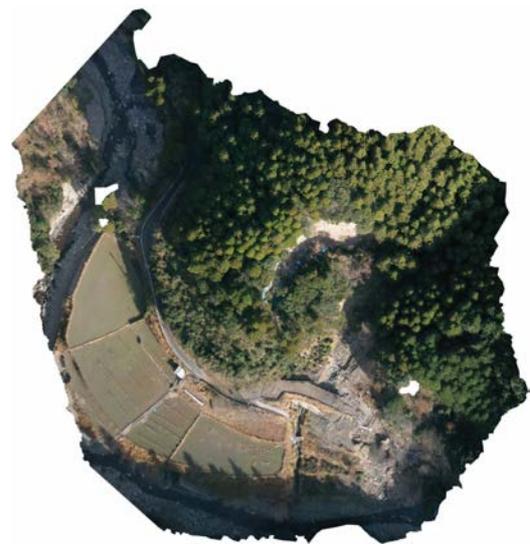
小川より下流で合流する中園川については、下流付近で道路の大規模な崩落が起こっており、上流へ向かうことができなかった。その崩落箇所周辺で見られた 3 つの斜面崩壊からの流木発生量は、65.7 m³ と見積もられた。

図 4.12 斜面崩壊地オルソ画像（中園川. N-1 地点他）

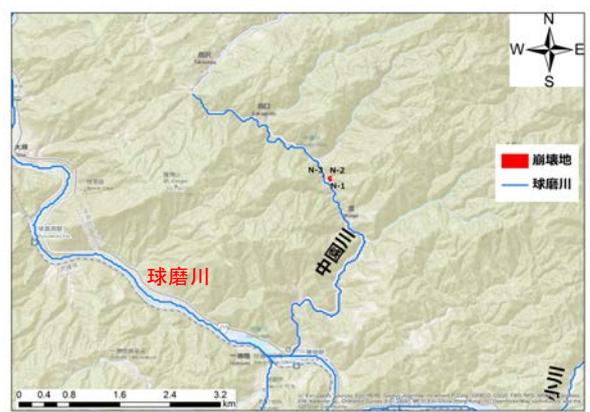
図 4.14 崩壊地ポリゴン図（中園川流域）

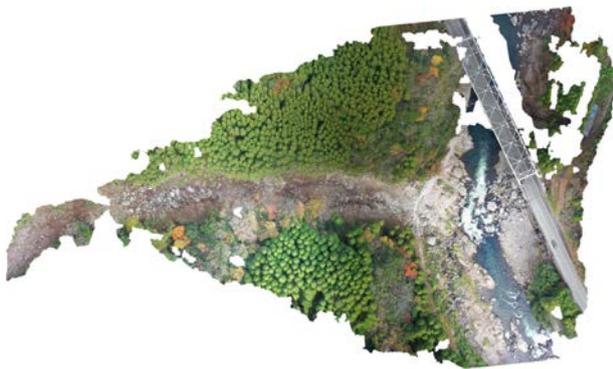
そこで、杖立川流域における斜面崩壊の状況を球磨川と同様な調査手法で、2020 年 11 月 19 日に実施した。図 4.15 に崩壊地オルソ画像の一例を、また取得された崩壊地の位置図（後述の下笠ダム上流域も含む）を図 4.16 にそれぞれ示す。また、表 4.6 に各崩壊地の面積と推定される流木発生量を示す。

図 4.15 斜面崩壊地オルソ画像（杖立川、T-3 地点）

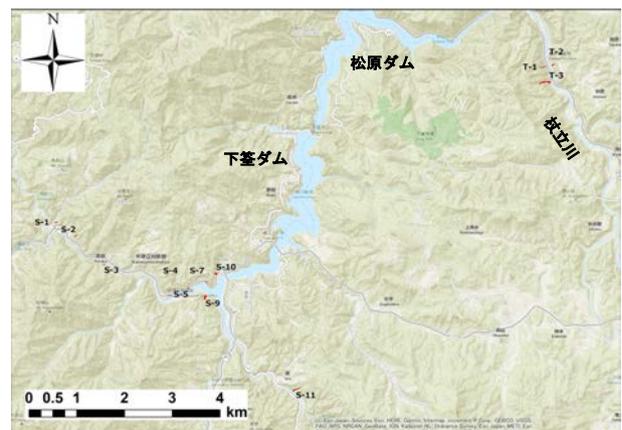
図 4.16 崩壊地ポリゴン図（松原・下笠ダム上流域）

そこで，津江川流域における斜面崩壊の状況を球磨川と同様な調査手法で，2020 年 11 月 19 日に実施した。図 4.17, 18 に崩壊地オルソ画像の一例を示す。崩壊地の位置は図 4.16 に示している。また，表 4.6 に各崩壊地の面積と推定される流木発生量を示す。中流域までで最大の崩壊は S-9 地点で $A=0.260$ ha, $V=142.9$ m³ であった。下笠ダム集水域で発生した合計流木量は 428.7 m³ と見積もられた。やはり松原ダム同様，ダムで捕捉された 16%程度であり，他の発生源があることが推測される。

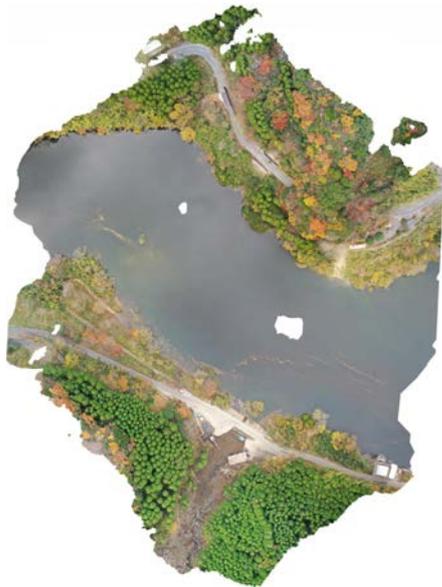
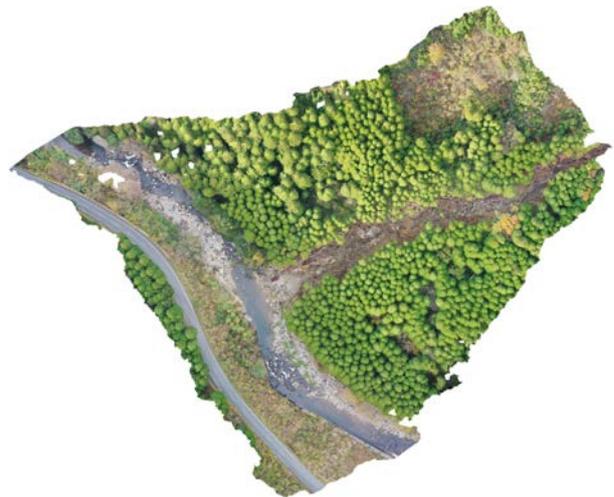
図 4.17 斜面崩壊地オルソ画像（杖立ダム上流，S-9 地点）

図 4.18 斜面崩壊地オルソ画像（杖立ダム上流，S-11 地点）

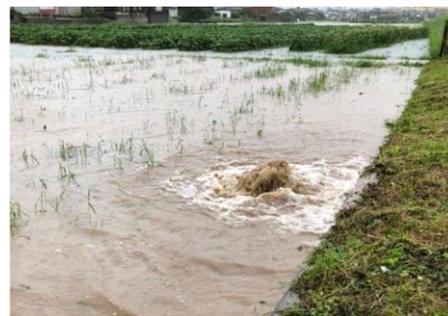
筑後川本川の肩ノ瀬水位観測所(福岡県久留米市)では、**図 5.1**に示すように令和2年7月6日14時から7月8日13時の46時間にわたり氾濫注意水位を超過し(ピーク水位 10.52 m)、観測史上第一位の水位を記録した。その結果として、**写真 5.1**に示すように金島地区に位置する「① 39k600+10 付近 (右岸側)」に自噴箇所が確認されているが、自噴にはわずかな砂分の流出はあるものの、多量な湧水や噴砂は確認されていない。上記箇所以外に少量の砂の流出箇所が「② 39k600+120 付近」、「③ 39k600+180 付近」、「④ 39k800+120 付近」の3か所で確認された。噴出した砂は、微砂から細砂であった。

写真 5.1 金島地区での自噴の様子
