令和2年度 科学研究費助成事業・特別研究促進費

令和2年7月九州豪雨災害の総合調査・研究 報告書

令和3年3月

研究代表者 大本照憲（熊本大学）

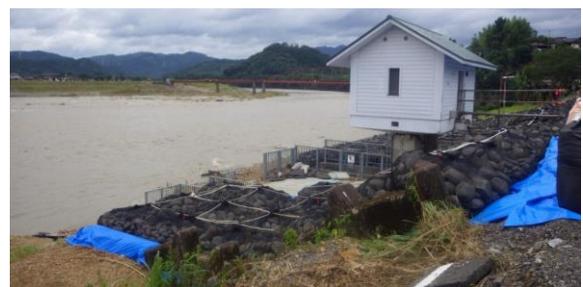
写真 5.2 球磨川堤防決壊の様子(56.4k右岸)

球磨川流域では線状降水帯が形成され、広域で時間雨量 30mm を超える激しい雨が、7月4日未明から朝にかけて、8時間にわたって連続して降り続いた。本川の中流部から上流部および最大支川の川辺川の各雨量観測所における降雨量は、6時間雨量、12時間雨量および24時間雨量において、戦後最大の降水被害をもたらした昭和40年7月洪水や昭和57年7月洪水を上回る降雨を記録し、河口から約13kmに位置する横石観測所(八代市)から、約69kmに位置する一武観測所(錦町)に至る各観測所において計画高水位を超過する水位となった。この記録的な降雨によって、国管理区間で災害復旧事業としての対応が必要な管理施設被災としては、堤防決壊2か所、堤防損傷10か所、護岸欠損17か所、排水施設3か所、排水機場1か所などの全36か所で確認されている(球磨川河川堤防調査委員会,2021)。本研究では、堤防決壊2か所(56.4k右岸と55.0k左岸)のうち、紅取橋下流の球磨川右岸56.4kでの決壊箇所(八久保地区と称する)に焦点をあて、不飽和浸透・安定解析を通して、堤防決壊の要因分析を行った。写真5.2は、その状況を撮影したものである。周辺の状況は、決壊地点に比べて下流側の地盤高が高く、山付きの地形状況であった。決壊はその山付き地形の直上流の堤防で約30mの範囲で発生した。図5.3は、決壊箇所の堤防構造の

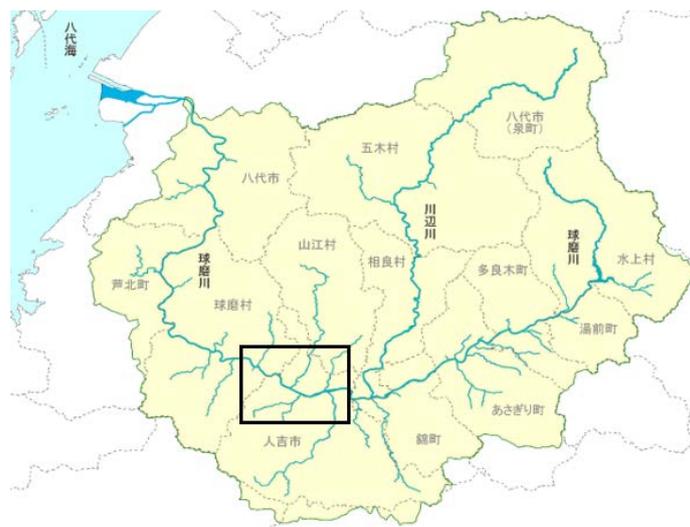
図 2.2 球磨川流域内の浸水深推定対象範囲（国土交通省八代河川国道事務所資料を加工）

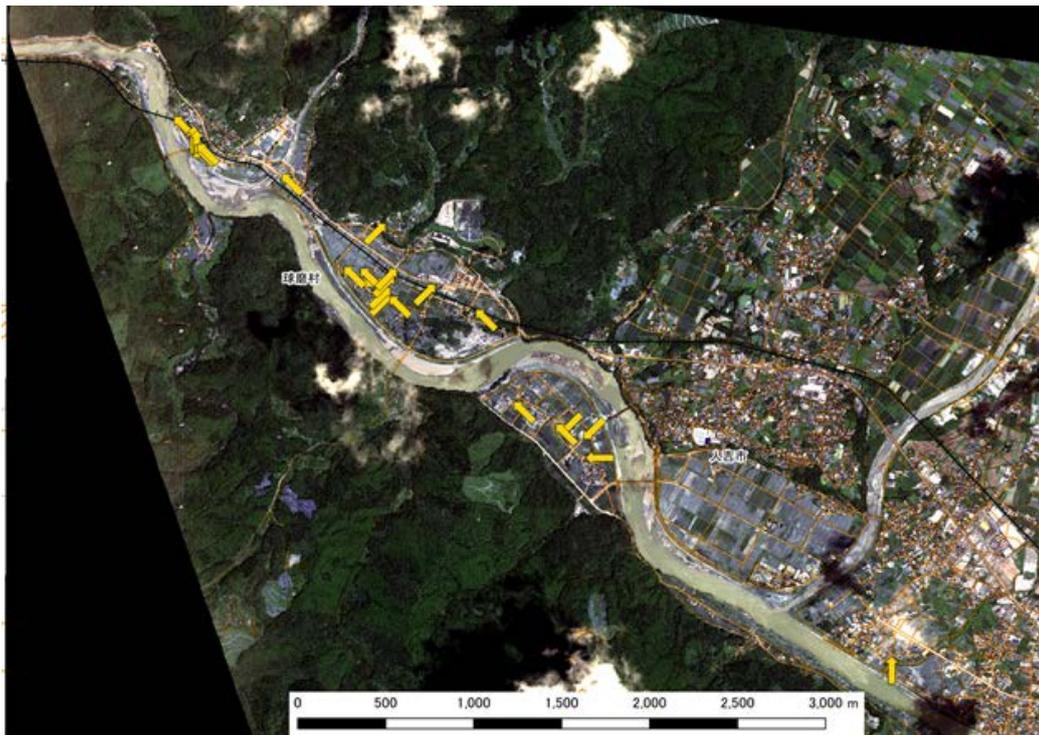
図 2.13 家屋被災移動方向の分類

害の検出を行った結果を示す。球磨村渡地区と人吉市市街地を含む $10\text{ km} \times 20\text{ km}$ の範囲を対象とし、発災前後の画像を判読し、家屋の移動や損壊、土砂等の付着状況から被災の方向を整理した。以降、本稿ではこれらの被災の方向を総称して被災方向とする。

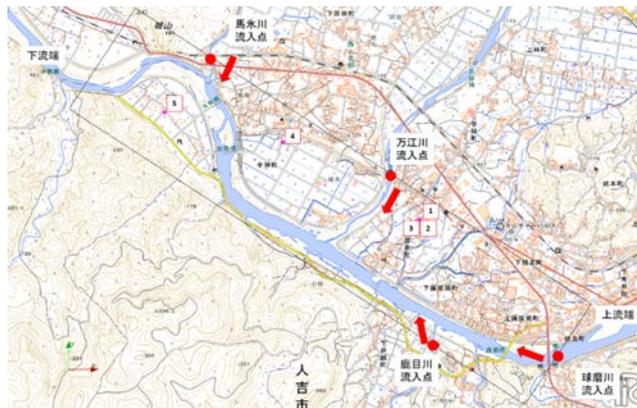
図 2.14 Nays2DFlood 解析範囲 1 (人吉市大柿含む)

界適合座標を用いた非定常平面2次元流計算による氾濫流解析用ソルバである。上流端および左右側方の任意の複数の箇所からの非定常流量の流入条件を容易に設定できる。地形データ、粗度データ、および各河川または各流入箇所（支流等）からの流入流量データを入力して計算を行った。流量は国土交通省八代河川国道事務所資料および降雨流出氾濫モデル RRI での計算結果を参考に時系列として与えた。氾濫解析の計算期間は2020年7月3日18時から7月4日の12時の計18時間とする。家屋被害が多くみられた人吉市大柿を含む計算対象範囲として、上流端を緋月大橋（河口から60.0km）とし、下流端は河口から54.8km地点の4.5×1.0kmを設定した。同様に、家屋被害の多い球磨村渡についても、上流端を河口から55.4km地点、下流端を河口から52.4km地点の4.5×1.0kmの計算対象範囲を設けた。格子間隔は10mである。人吉市大柿を含む解析範囲を図2.14に、球磨村渡を含む解析範囲を図2.15に示す。計算条件として、地勢データ、粗度係数、建物占有率セル、障害物セル、流量を設定した。地勢データは国土地理院基盤地図情報 DEM5m メッシュを用いた。粗度係数と建物占有率のパラメータを表

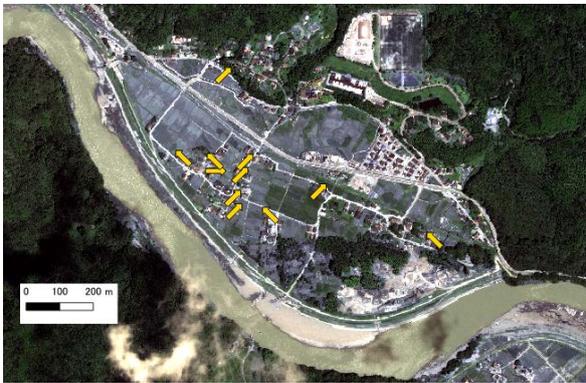
a) 判読した被災方向 (渡上流側)

図 2.16 光学衛星画像から判読した被災方向と流況シミュレーションの対応(人吉市大柿)

図 2.16 に人吉市大柿の光学衛星画像から得られた被災方向と流速分布及びベクトルの対応を示す。紅取橋（上流側の橋梁）周辺の越流，および山側の流下方向の流速ベクトルについては判読された被災方向と良く対応している。しかし，天狗橋から下った河岸側にみられる南西向き of 被災方向に対応した流速ベクトルは見られない。これは解析では設定できてない天狗橋の基部構造が障害となって河岸側の家屋に氾濫流が流れてきたものだと考えられる。

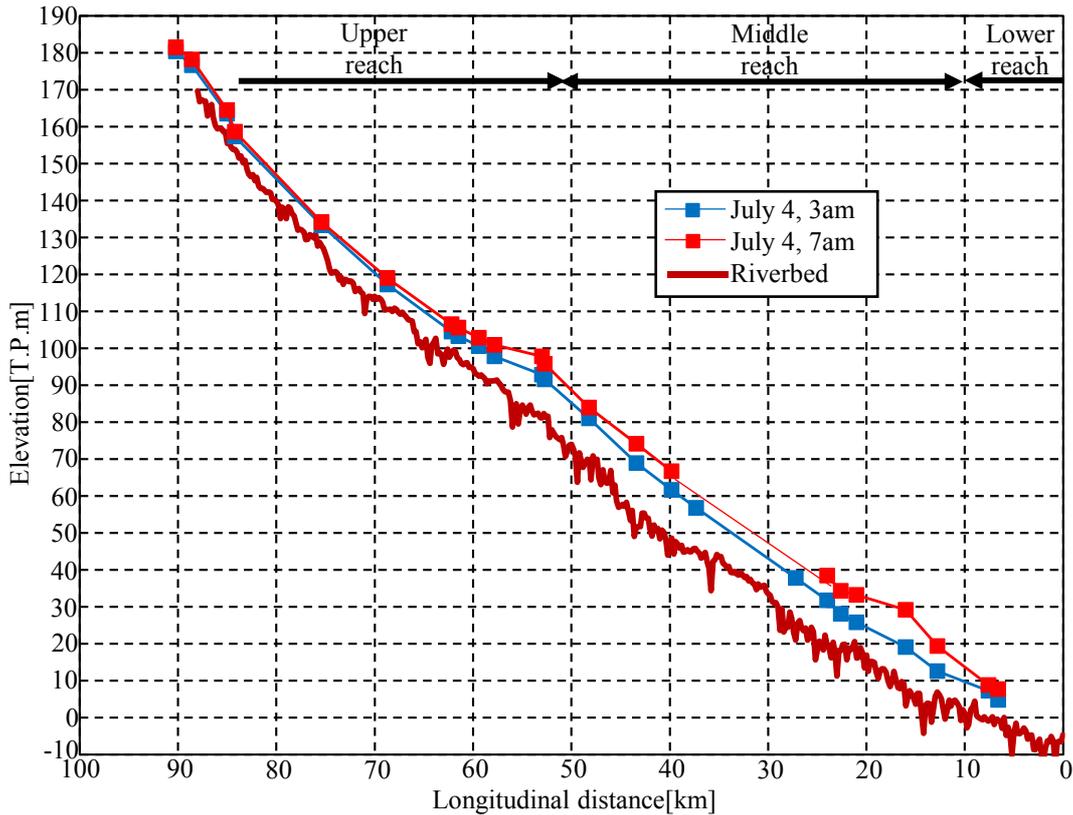
図 4.3 7/4 3時と7時における河川水位縦断分布

は速報値であり今後変わる可能性があることに注意されたい。これより、全般的には水面は河床と概ね平行になっているが、52kpの狭窄部入り口から上流側の水面勾配が河床と比べて緩やかであり、その様子は7/4 3時時点よりも7時時点の方が顕著になっていることが分かる。これは狭窄部における水位上昇の影響が上流部にも伝播するバックウォーター現象が生じているためであり、この影響は少なくとも人吉地点（62kp）までは現れているものと考えられる。

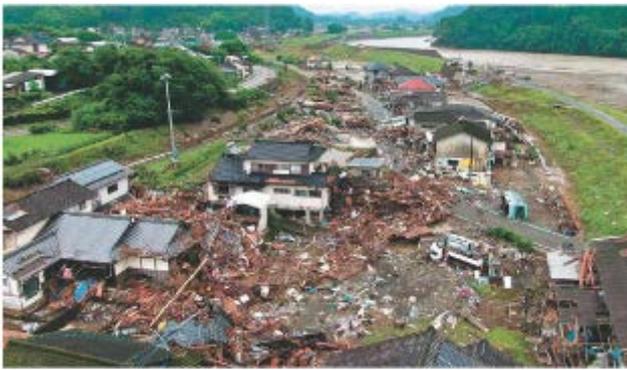
図 5.7 被害の状況. 7月10日午前8時30分頃.
(球磨村渡地区) (熊本県資料)

球磨村渡地区茶屋集落の被害の状況写真を図 5.7 および図 5.8 に示す。堤防と鉄道に挟まれた領域で，線路側の家屋が流失し，堤防側の家屋は流失を免れていることが確認できる。これは，洪水流が低水路や堤防に沿って流下したのではなく，右岸側支川の小川との合流地点付近で洪水流が導流堤（上久保，2014）や堤防を乗り越え，障害物が少なく流れやすい鉄道沿いに流れが集中し，そこを高速で流下したためだと考えられる。

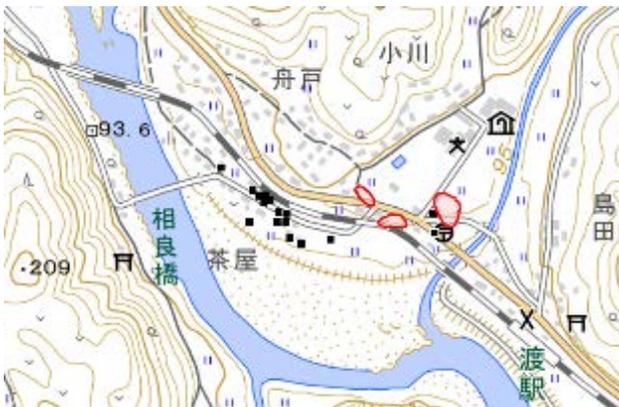
図 5.9 球磨村渡地区茶屋集落の
家屋流失状況

渡地区の家屋被害の内，流失家屋の位置を図 5.9 および図 5.10 に示す。家屋被害は被害度によって

床下浸水, 床上浸水や, 軽微, 小破, 中破, 大破, 崩壊, 流失などに分けられるが, ここでは水害前後の航空写真から, 基礎だけを残してあるいは基礎もろとも上部構造の全体または大部分が消え失せていることが判別可能な, 流失のみを黒色の四角でプロットした. 球磨郡渡地区のうち, 球磨川上流側の地下集落および今村集落では, 集中した箇所で流失している様子は見られない. 図 5.4 の標高図と比較すると, 家屋流失が確認できたほとんどは 94m 以上 96m 未満の領域であった. なお, 地下集落上流の青色で囲んでいる箇所は, 植生が矢印方向に倒れているのが確認できた箇所である. この領域では流体力が徳に大きく働いたことが考えられる.

渡地区下流側の茶屋集落を見ると, 家屋流失の場所は集中しているように見える. 特に, 鉄道と県道に挟まれた領域で家屋流失が多いことが確認できた. このことから, 氾濫流はこの狭い範囲に集中していたと考えられる. なお, 赤で囲った3箇所の領域は, 流木の堆積が確認できた箇所である.

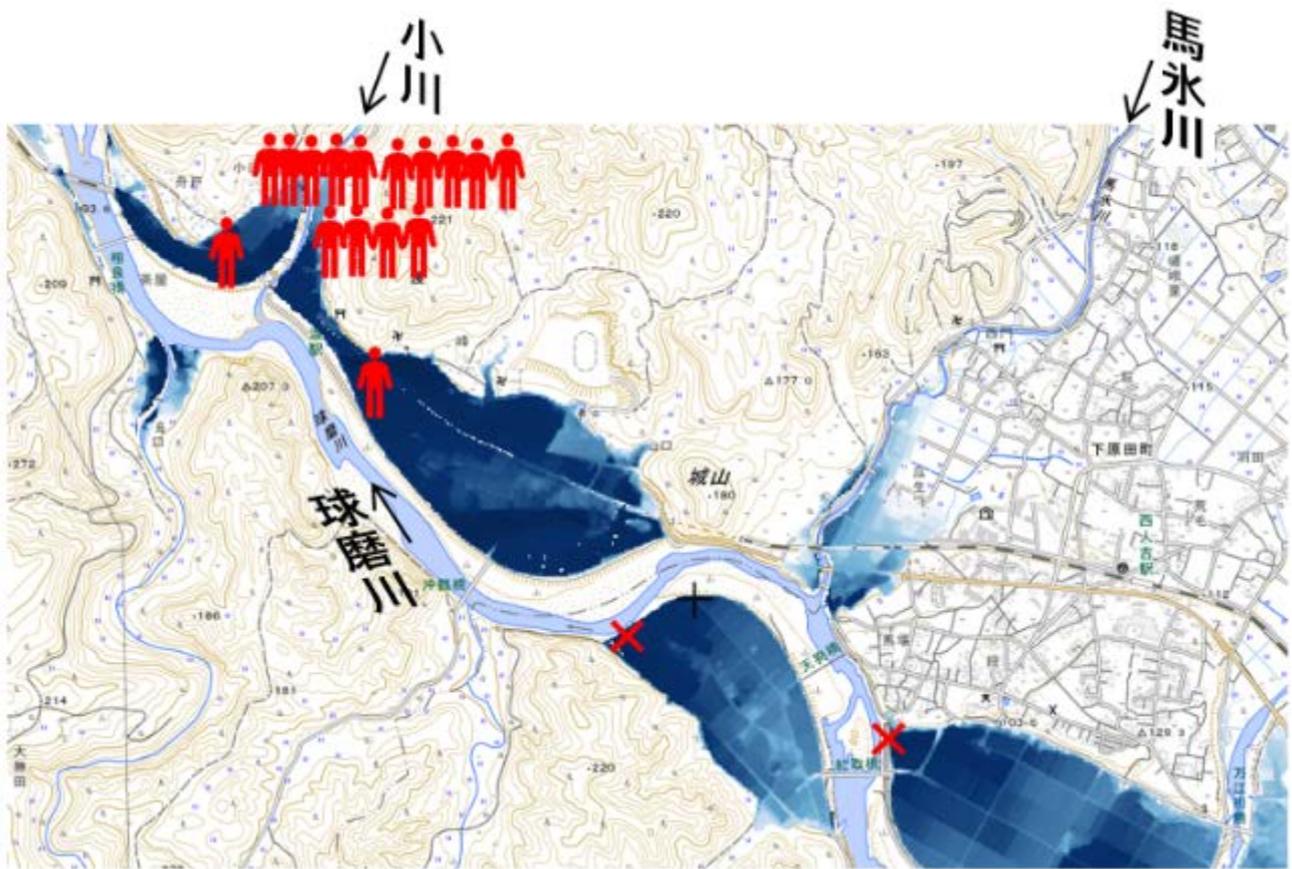
図 5.11 浸水推定および死者発生の位置（国土交通省，朝日新聞資料に加筆.）

浸水推定図と水死の位置図（国土交通省，朝日新聞）を図 5.11 に示す。球磨村では 16 名の方が亡くなられており，その内の 14 名は，球磨川右岸側支川の小川の右岸にある特別養護老人ホームで亡くなられていた。

地下、今村集落および茶屋集落における浸水深分布を図 5.12 に示す。図 5.11 の浸水推定図と概ね一致する。地下および今村集落では、蛇行部の上流側では、図 5.4 で地盤高が低い箇所、すなわち図 5.3 に示した治水地形分類図で旧河道の地形上で浸水深が大きいことが確認できる。蛇行部の下流側では、地盤高は国道 219 号線および鉄道の両側でほぼ等しいが、浸水深は北側が南側よりも大きくなった。これは、蛇行部の下流端で北側から山地が国道 219 号線まで張り出しており、それによって洪水流の流下

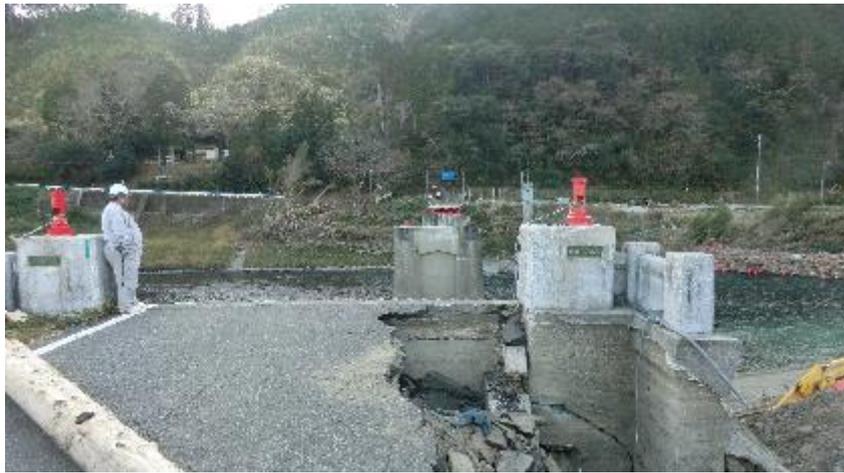
図 5.14 相良橋右岸の様子 (2020 年 12 月 07 日 16 時頃撮影)

流速分布および流速ベクトルを図 5.13 に示す。地下および今村集落の蛇行部では、洪水流の主流部は概ね低水路に沿って流下している様子が確認できる。堤内地へは蛇行部の上流側から流入し、蛇行部の下流端で本川に戻っている。それに対して茶屋集落の蛇行部では、JR 渡駅の対岸側に形成されている主流部は蛇行部の上流側で低水路に沿って流下しておらず、右岸堤防に沿って主流部を形成していることが確認できる。これは、蛇行部上流部で左岸側にあった洪水流の中心部が、遠心力によって茶屋集落上流部の右岸堤防を乗り越えたと考えられる。また、堤防を乗り越えた流れは、そのまま直進して山地が北から南に張り出している所に向かって流下し、張り出しの頂部近傍で流速は速くなっている。それらの二手に分かれ流れは蛇行部下流側で合流し、流失した相良橋（図 5.14）付近で高速流となっていることが確認できる。

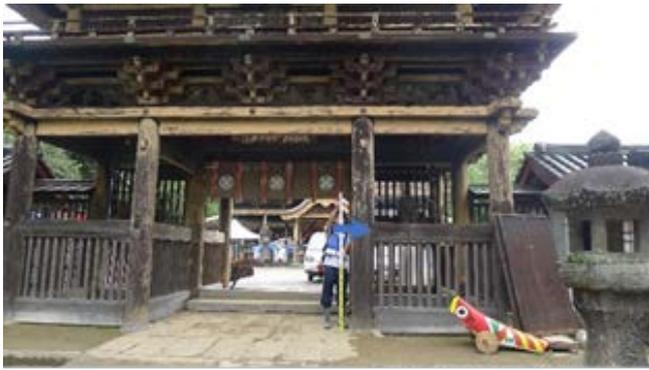
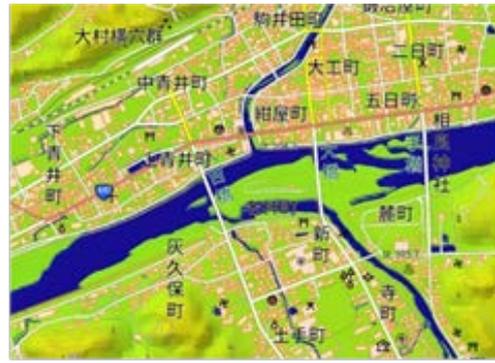
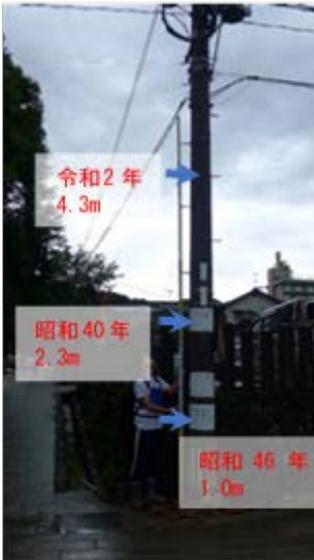
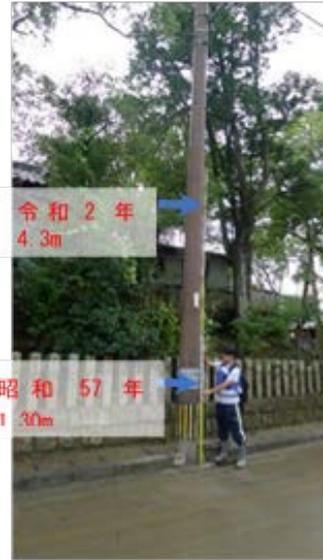
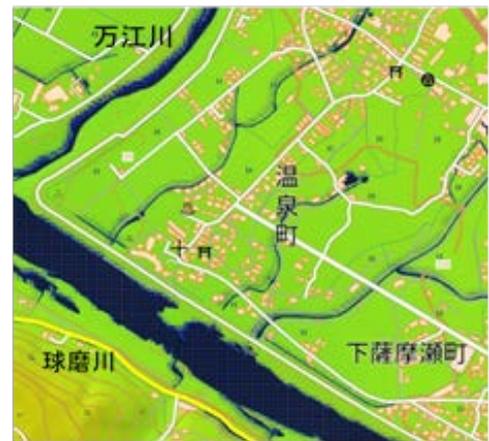
図 6.3 青井阿蘇神社周辺の浸水状況

図 6.3 は、青井阿蘇神社境内の楼門が 1.5m であったことを示す。人吉市史によれば寛文 9 年（1669 年）8 月に青井阿蘇神社の楼門が 3 尺 (0.9m) 余り浸水したことを示す。記録上、351 年間の中で今次水害が最大の浸水深であったことが分かる。境内の地表高は周辺の道路より 2.8m 高い位置にあり、道路標識には昭和 40 年の浸水深 2.3m に対して今次の令和 2 年水害では 4.3m に達し、2m も浸水深が大きい。なお、同一場所で昭和 57 年水害では 1.3m の浸水深であった。

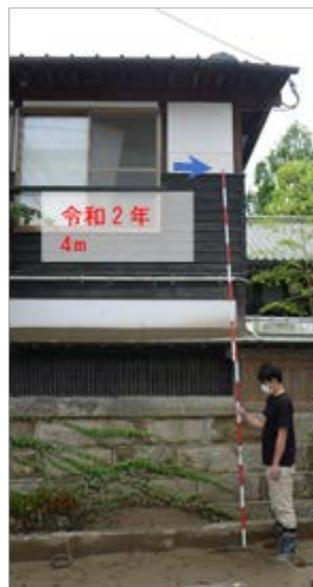
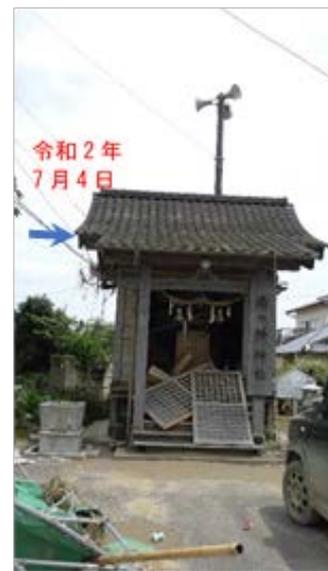
図 6.4 万江川合流部近傍で球磨川に近い堤内地の洪水痕跡

図 6.4, 万江川合流部近傍で球磨川に近い堤内地の洪水痕跡を示す。家屋の流失は発生していないが、道路上では大量の土砂が堆積した。浸水深は、4m に達し、いずれも昭和 57 年水害の浸水深 1.2m を大幅に上回った。

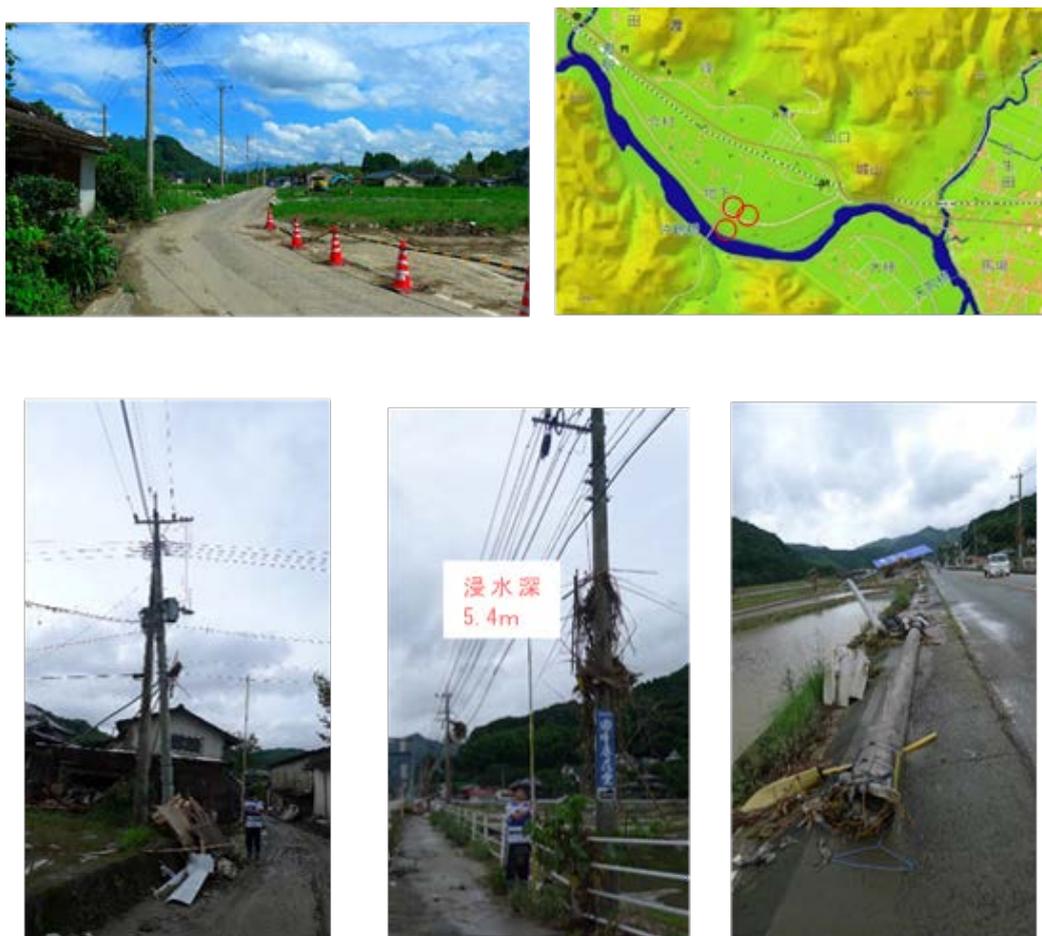
図 6.6 万江川合流部近傍で球磨川に近い堤内地の洪水痕跡

図 6.6 は、渡地区上流の蛇行部に沿った堤内地の被害状況を示す。沖鶴橋付近の国道 219 号では電線の洪水痕跡から浸水深は、6m 近くに達していることが分かる。また、電柱や道路標識も転倒していることが分かる。なお、球磨川に近い沿道では電柱や道路標識は転倒していないことから 219 号線は氾濫流が短絡したことが考えられる。^{4~6)}

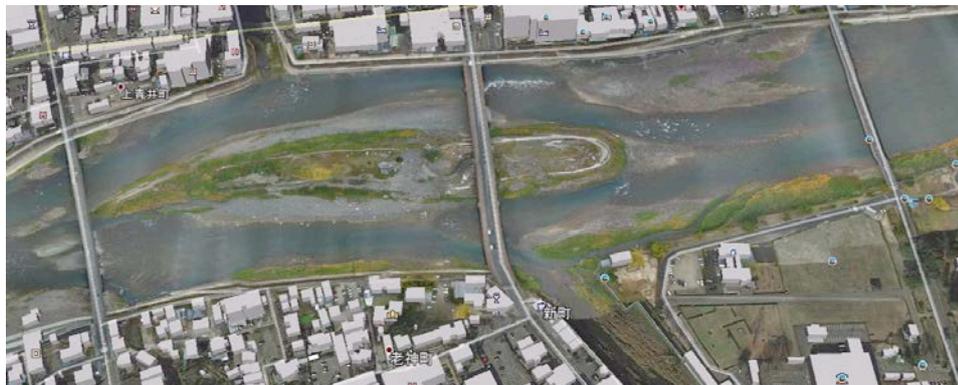
図-6.7 中川原公園および水の手橋・大橋・人吉橋 (2020.11.19撮影)

図6.7は、2020年11月19日にドローンを用いて撮影した人吉市中川原公園および上流の水の手橋、大橋、人吉橋を示す。また、右支川の山田川および左支川の胸川が球磨川に合流する。

図6.15および6.16は、中川原公園の地形および3Dプリンターによって作成した模型を示す。特に、中川原公園を横断する大橋では、川幅245mに対して橋脚は5本あり、中央の橋脚の支間長は約45mであり大橋地点では2径間の92mが中川公園により塞がられていた。このため、6径間の内の約2径間では流下能力を失うことになり、大橋地点では治水上弱点となることが予想される。

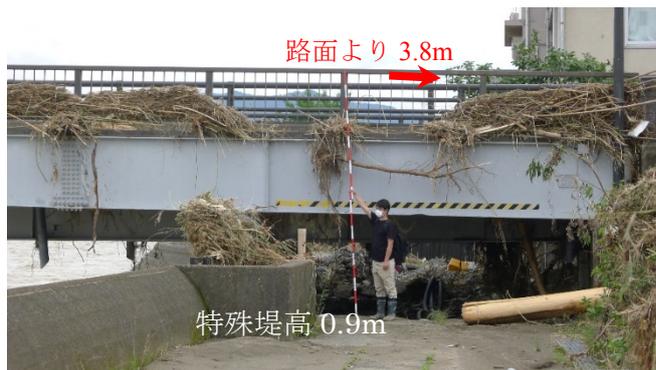
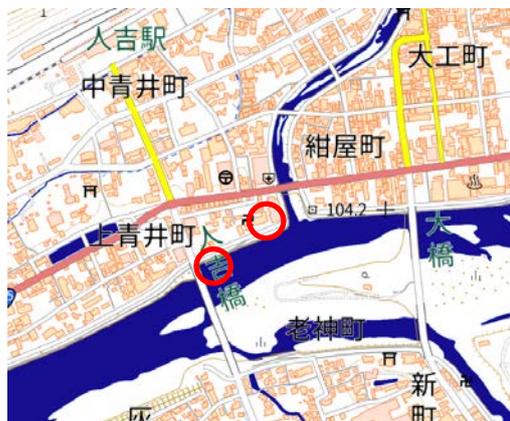
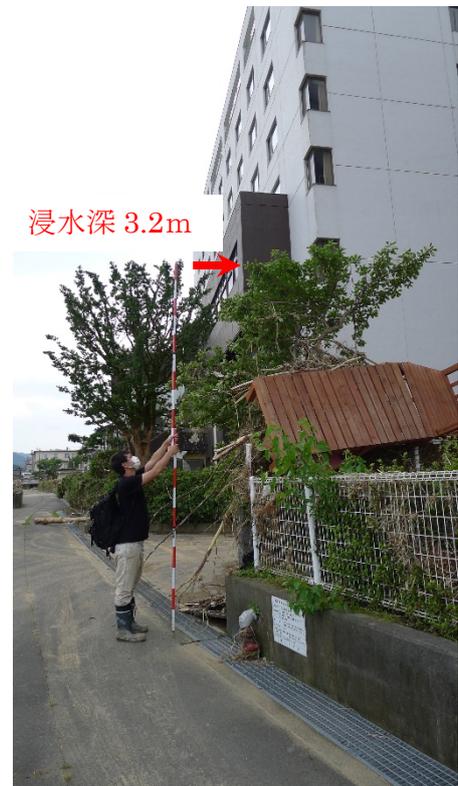
図 6.9 球磨川と山田川の合流部近傍 (4名溺死)

図6.9は、山田川が球磨川に合流部する近傍で4名が溺死した地点の浸水状況を示す。

人吉橋の直上流の右支川である山田川では、午前8時頃にはバックウォーターにより球磨川から山田川上流に遡上する流れ、10時頃には道路橋および鉄道橋が水没していることが熊本県の監視カメラの録画(球磨川鉄道橋地点)により確認出来た。

特に、大橋では高欄が漂流物により破壊されていること、また、水の手橋の直上流の右岸近傍に住み、被害を受けた方々からの聞き取り調査では水の手橋の主桁に流木が当たり始めたころから急激に特殊堤から越流氾濫が発生したとの証言を得た。

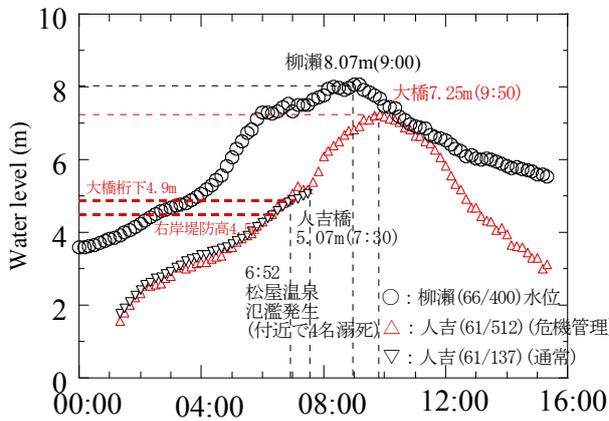
図 6.10 人吉における水位ハイドログラフ

記録上, 人吉観測地点における最高水位は昭和40年7月2日に5.05mであったが令和2年7月4日では7.25mに達し, 2.2m上回ったことが分かる。

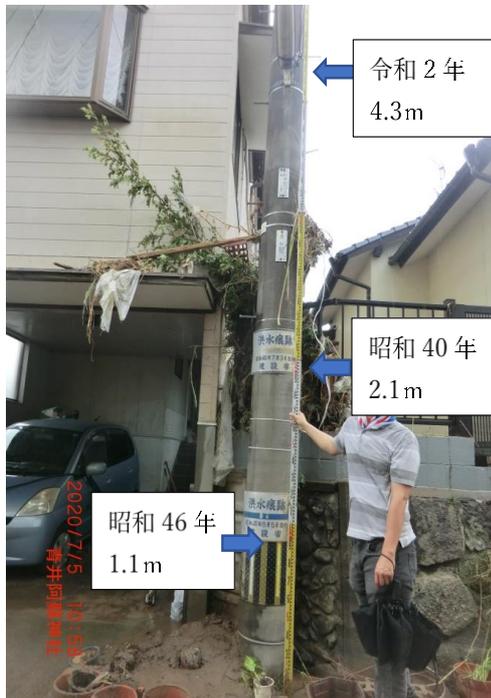
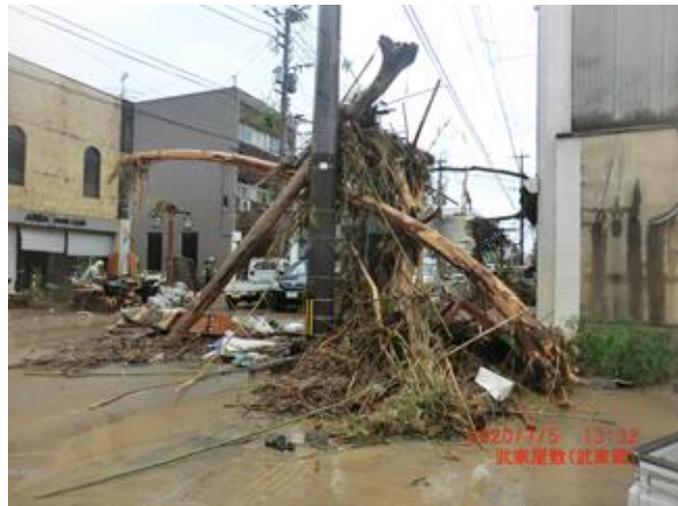
写真 7.1 人吉市街

現地には豪直後の7月5日、7月23日、11月20日に球磨川河道域、7月14日、22日、30日、9月8日に出かけた。写真7.1は7月5日に撮影されたものであり、過去の浸水深が記録されているおり、今回の豪雨の規模が甚大であったことが解る。また、多数の流木等が市街地に散乱しており多量の流木が球磨川河道を通じて河口域に到達していることが予想された。

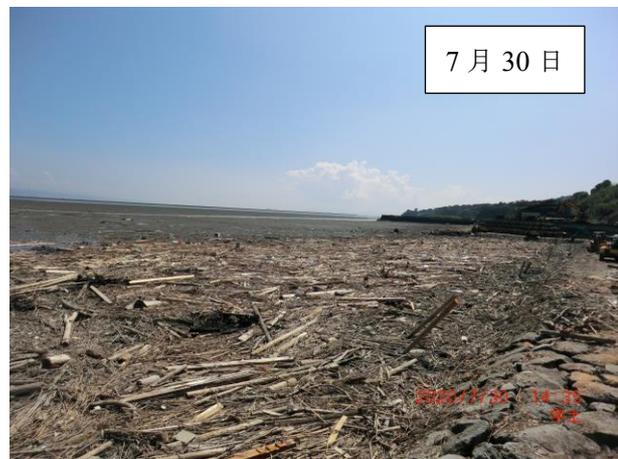
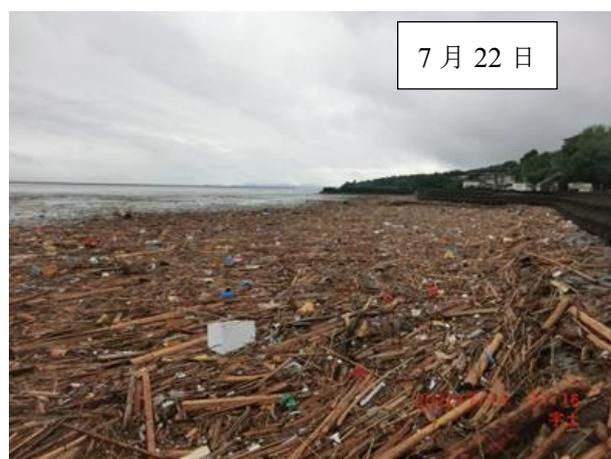
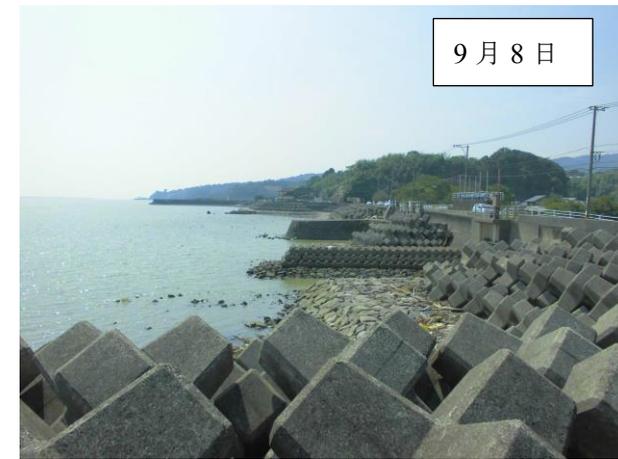
写真 7.2 八代湾奥部の流木

出水後10日余り経過後に、八代湾沿岸域を踏査し陸上からの目視により流木の状況を観測した。海上に浮遊している流木はほとんどなく、大半は写真7.2に示すように沿岸域に漂着をしていた。写真は同じ地点を7月14日、22日、30日、9月8日に撮影したものであり、中央に写っているプラスチックケースや流木は、1~3週間が経過しているにもかかわらず同じ場所に留まっていることが解る。

八代湾の潮位は3~4m程度あり、干潮時には流木が漂着している場所は干出するために、一端陸域に着底した流木は次の満潮時において浮遊するが、湾奥内の波浪等は極めて小さいこともあり、その場所に滞留したままになっている。

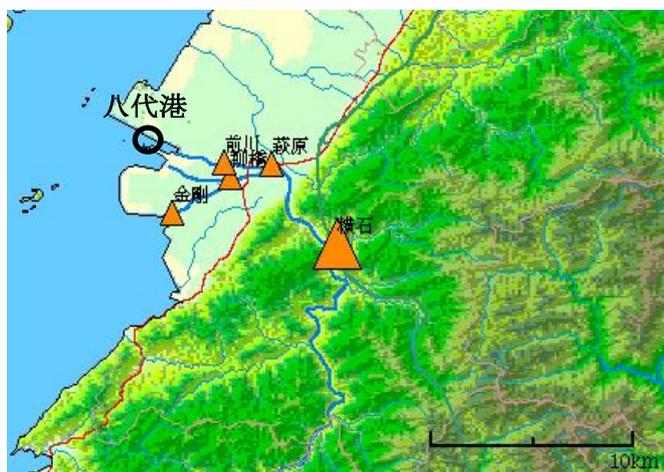
図 7.2 球磨川河口付近水位観測地点

図7.2は国土交通省の水文水質データベースによる球磨川河口域の観測地点である。写真7.3は球磨川河口に設置されている金剛の水位計である。横石(12.77km)、萩原(6.06km)、金剛(1.07km)の7/3～7/6にかけての国土交通省の水位変化速報値を図7.3に示す。カッコ内の数値は河口または合流点からの距離である。

図7.4に八代港(図7.2に参照)の7月1日~7月6日までの潮位変化と潮位偏差を示す(国土交通省ナウファスより)。高潮位と低潮位が洪水後はやや高くなっており、潮位偏差では変化が明確になっている。図7.2の水位からも明らかなように7月4日の8時~14時に水位がピークに達しており、その時の潮位は満潮から干潮の下げ潮時になっている。そのため、球磨川からの流出した流木等は、沖合まで運ばれていると考えられる。航空写真によれば7月4日16時には球磨川河口から直線距離で北西約10km先の戸馳島の若宮海水浴に沿って北上している流木群が撮影されている。

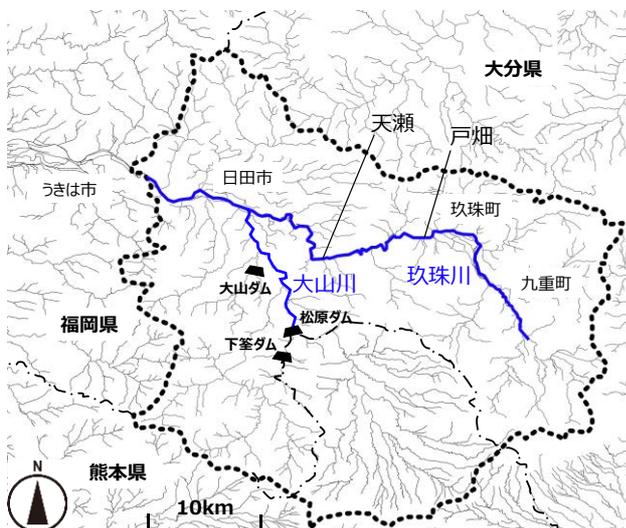
図 8.1 玖珠川の流域図

図8.1に玖珠川の流域図を示す。玖珠川は筑後川筑後川流域の最上流部に位置する支川で、大分県玖珠郡九重町、玖珠町および日田市を流れる。河川延長は56km、流域面積は529km²であり、日田市街地のの上流において大山川と合流して三隈川となる。ここでは、氾濫被害が発生した玖珠町戸畑地区と日田市天瀬地区を調査対象とした。両地点間の流下距離は約12kmである。

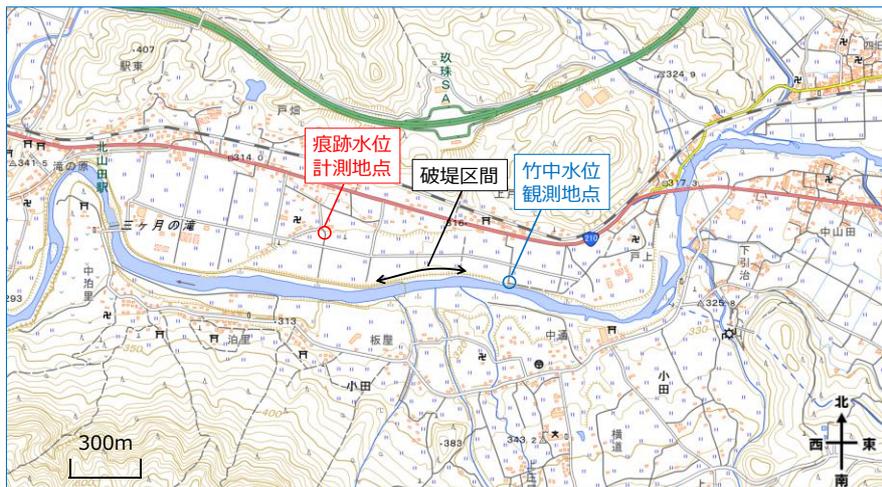
図 8.4 玖珠町戸畑地区(竹中水位観測所)付近の平面図

図 8.4 に玖珠町戸畑地区付近の平面図を示す。この区間には国が管理する竹中水位観測所(大山川合流部から 24.8km 上流地点)がある。河川沿いには田畑が広がり、民家は川から少し離れた高台に多く建てられている。図 8.5 に UAV で上空から撮影した氾濫痕跡を示す。右岸側の竹中水位観測所の下流約 200m 区間において越流し、裏法肩の侵食が進行して破堤が発生しており、堤内地に土砂が堆積しているのがわかる。

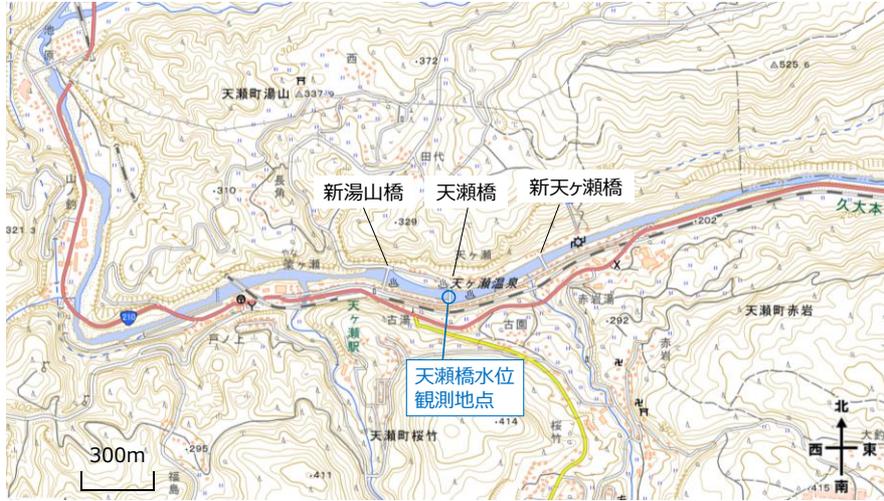
図 8.8 日田市天瀬地区(天瀬橋水位観測所)付近の平面図

図 8.8に日田市天瀬地区(天瀬橋水位観測所)付近の平面図を示す。**8.3**で示した玖珠町戸畑地区から約12km下流にある。約2kmの区間の河川沿いに温泉街があり、ホテルや飲食店が軒を連ねている。**図 8.9**に日田市天瀬地区のオルソ画像を示す。橋梁は下流側から新湯山橋、水位計が設置されている天瀬橋、宿泊施設(成天閣)の吊橋、新天ヶ瀬橋がある。上流にあった青いトラス橋の新天ヶ瀬橋は、ピーク水位付近と考えられる7月7日午前7時から7時30分の時間帯に約100m下流に流された。また、新天ヶ瀬橋の上流左岸の民家において、民家の女性が流されたと日田署に通報(7時50分頃)があった。

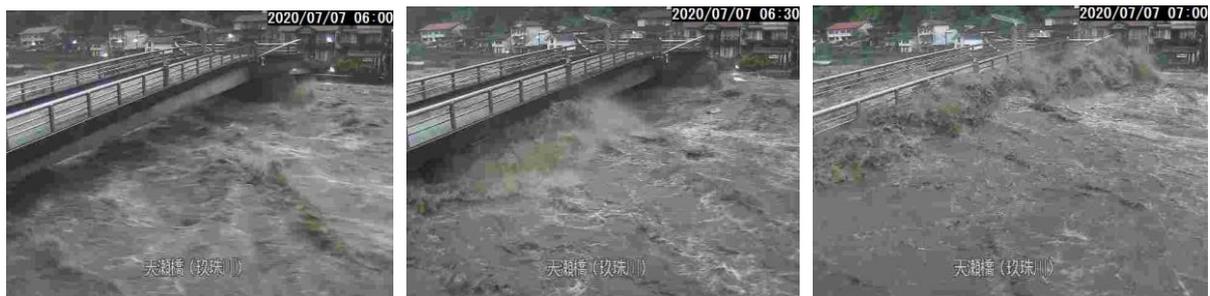
図 8.10 ピーク水位直前の天瀬橋 CCTV カメラ画像(大分県より提供)
(左側より 6時, 6時 30分, 7時の状況)

図 8.10に大分県から提供いただいたピーク水位直前の天瀬橋CCTVカメラ画像(7月7日6時、6時30分および7時)を示す。10分間隔で画像が取得されているが、**図**中の7時の画像が最後のもので、7時10分以降の画像は機器の故障により取得できていない。しかしながら、SNS上では7時以降のものと見られる天瀬橋に濁流が乗り越えている画像も確認されていることから、新天ヶ瀬橋が落橋したと言われている7時から7時30分の時間帯にピークとなったのではないかと推察される。

図 8.11に天瀬橋の水位標高さとRTK-GNSSで計測した標高を示す。中央部の天端高は197.85mであり、左岸詰めが194.90mであった。CCTVカメラの画像を確認すると、6時20分以降に水位が上昇して主桁下部に流れが衝突し始めている。この時刻の水位は5.50mであり、6時40分に6.05mを計測した後、欠測となっている。

図 8.16 (b)には、ピークの時間帯の 7 時 30 分の状況を示す。図 8.13 に示した上流側のあまがせ荘および山田屋の付近の浸水深は、実測値と同程度であった。また、図 8.9 に示した天瀬地区で犠牲となった方が流された民家前の道路では浸水深が 2m を超えており、流速も毎秒 1m 以上となっている。この付近では山側斜面と川側に宿泊施設があり、氾濫した水が狭い道路に集中するため、高流速となりやすい地形特性となっている。一方、下流にある水光園付近の浸水深は実測値よりも若干小さく、SNS にひざ下程度の冠水状況が投稿されていた天ヶ瀬駅前道路では一部が冠水するのみである。これは図 8.10 に示した天瀬橋橋梁に堰き止められた水が左右岸に溢れて流下したと考えられ、本解析ではこれらの影響を考慮できていないため、左岸下流部の浸水状況の再現性が低くなっている。

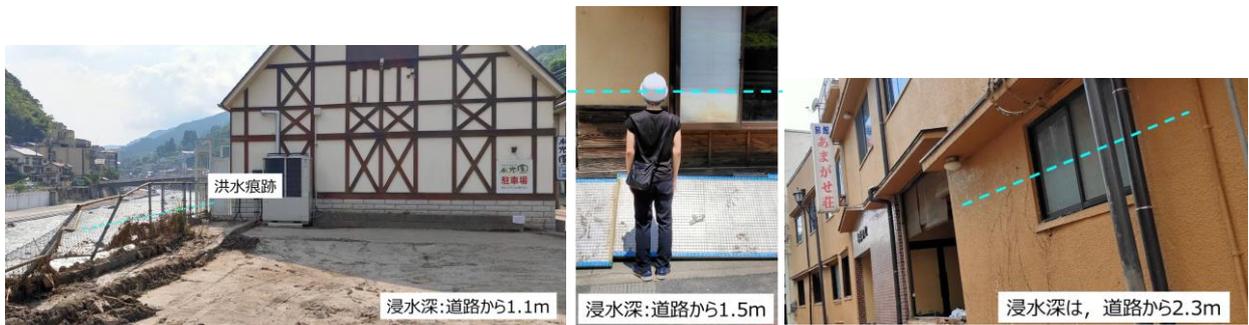
図 8.13 痕跡浸水深 (左から水光園, 山田屋, あまがせ荘)

図 8.13に主要地点の痕跡浸水深の状況を示す。各地点の位置は**図 8.12**に記載している。道路からの浸水深は、上流のあまがせ荘前で2.3m、山田屋前で1.5m、水光園玄関前および駐車場で1.1mであり、上流から下流に向かって浸水深が小さくなる傾向が確認できる。これに関しては、当該地区の浸水状況を調査された他のグループからも同様の結果が報告されている。

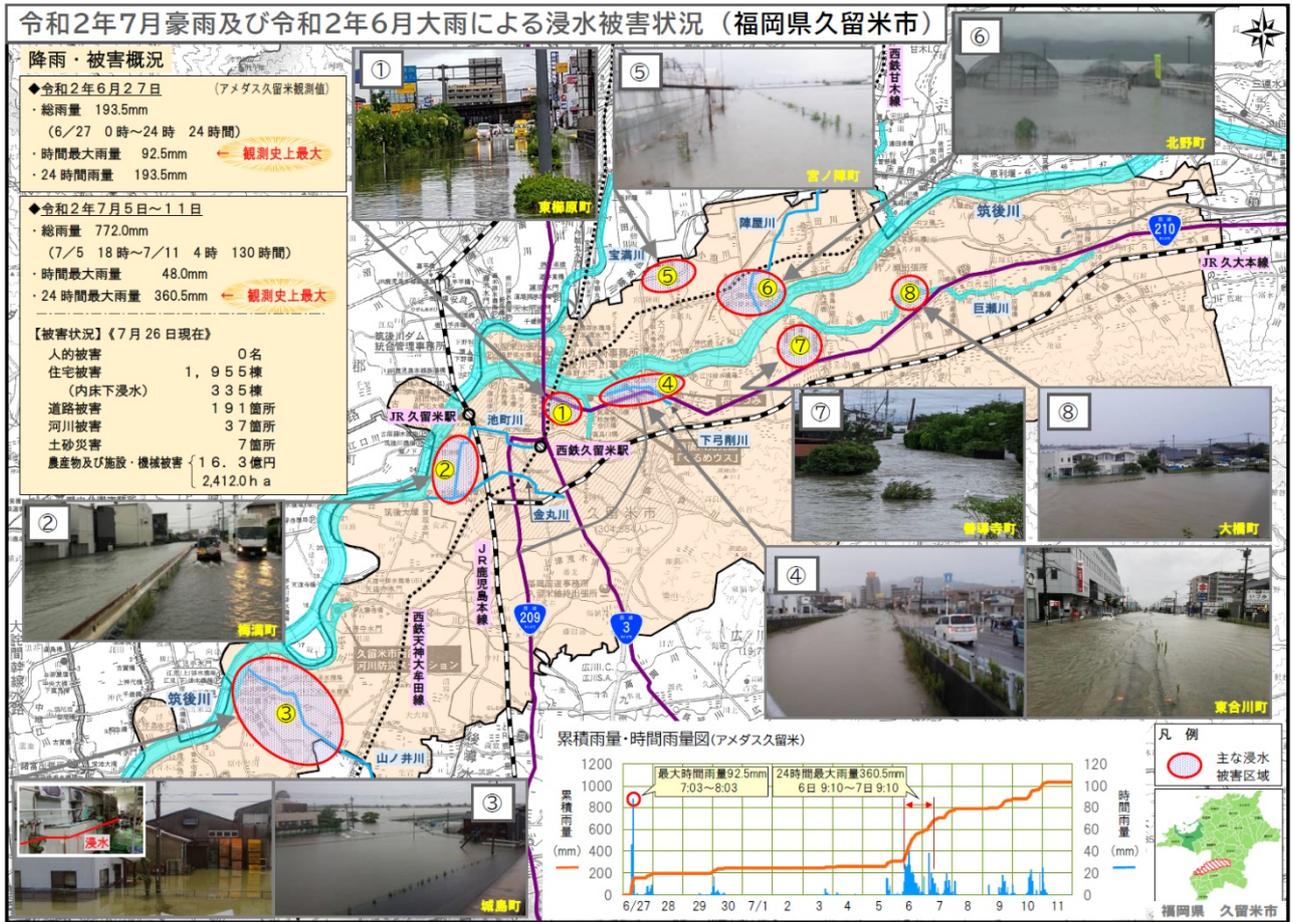
図 9.1 久留米市内の浸水被害状況（久留米市，2020）

久留米市内でも各地で内水氾濫が発生した。池町川・金丸川周辺、下弓削川周辺、山ノ井川周辺、巨瀬川周辺などで浸水が確認されている。久留米市内の浸水被害状況については、[図9.1](#) (久留米市, 2020) のように浸水状況の写真とともに市のウェブサイトにもまとめられている。

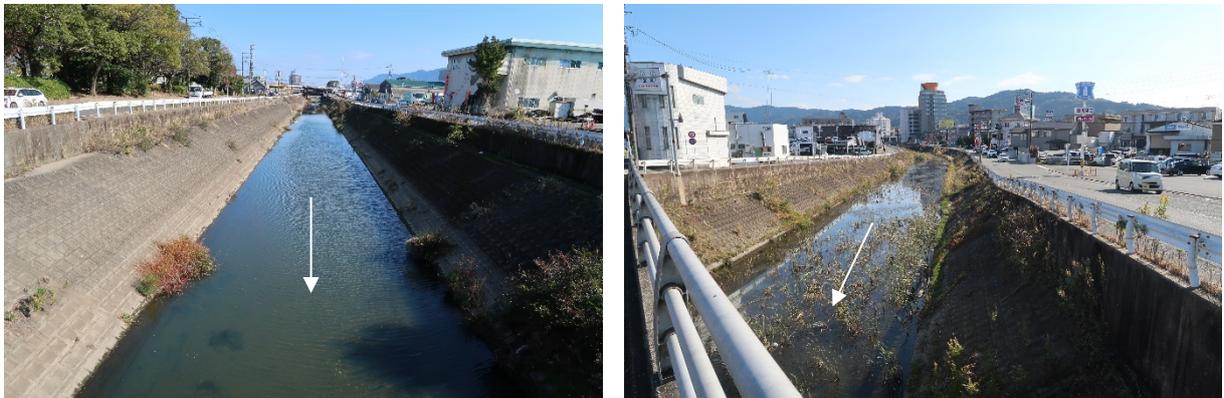
図 9.2 下弓削川（東合川1丁目付近（左）と東合川6丁目付近（右））

下弓削川は、河川延長2.1km、流域面積5.0km²の福岡県管理の一級河川 ([図9.2](#)) で、筑後川30.8k地点に合流する。流域の南部は高良山にかかり、そこから北流した支川が下弓削川に流れ込んでいる。

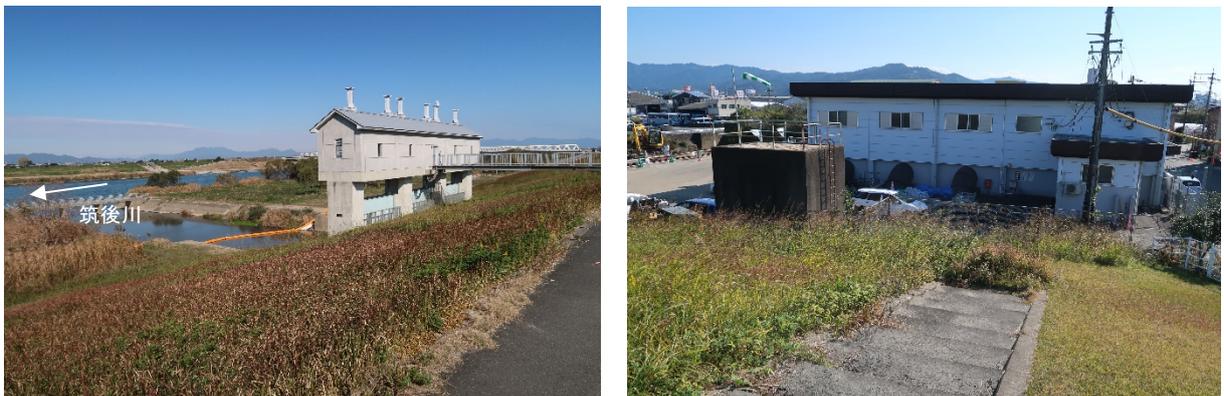
図 9.3 元村水門（左）と枝光排水機場（右）

筑後川への合流点付近には、元村水門と枝光排水機場（図 9.3）が設置されている。流域のほぼ中央を JR 久大本線が東西に通っており、また九州自動車道が南北に通る、久留米 IC が含まれる。国道 210 号線が流域北部の低平地を東西に通っており、この国道を中心として商業施設が多く立地するなど都市化が進展している。この流域北部の低平地を中心として、今回の豪雨によって甚大な内水氾濫が発生した。

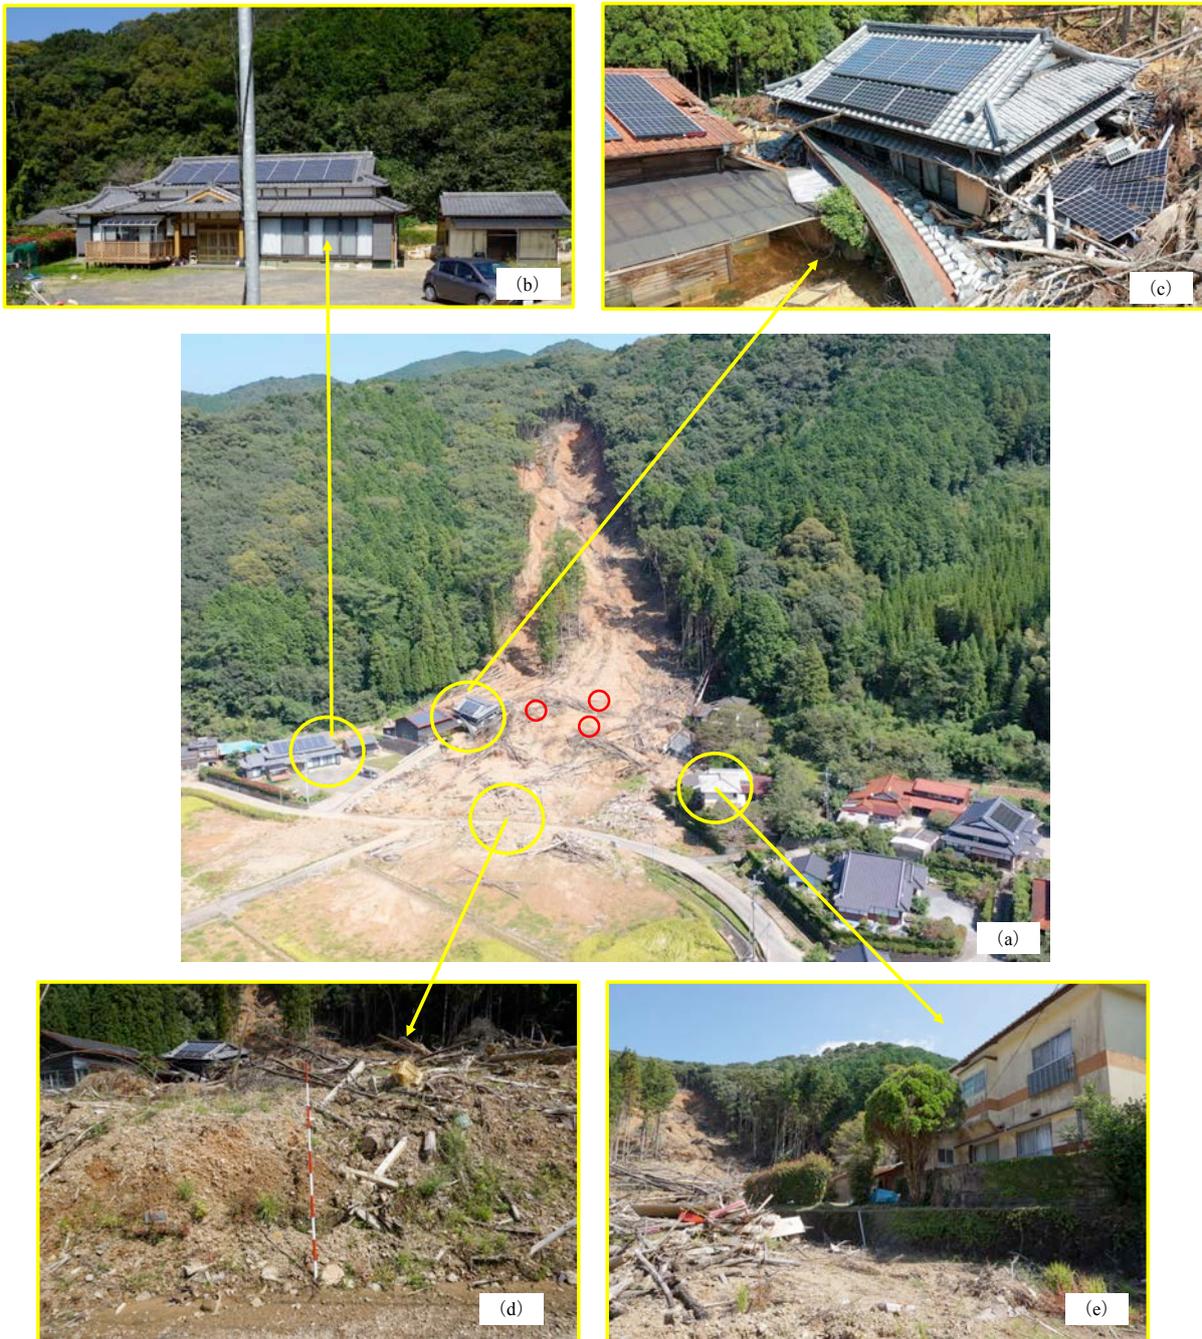
図 10.5 (a) は、土石流が流れた斜面と土砂の氾濫域を UAV によって撮影したものである。崩壊した土砂は斜面を真っ直ぐ流下して赤丸で示した箇所が存在していた家屋や建物を破壊して農地に流れ込

んでいる。土砂は勾配が緩やかな農地に広がっており、土砂が流動化して土石流として流下・氾濫したと考えられる。

図 10.5 (c) は斜面西に位置する被災した家屋を示す。土石流が家屋に衝突して家屋が傾いているが、家屋の形状は維持している。被災時、この家屋の住民の一人は2階で就寝されていたが、特に大きな怪我は負っていない。しかし、すぐ東の赤丸で示した家屋に居た方は亡くなっている。図 10.5 (b) は全壊した家屋から約 40m、図 10.5 (c) の家屋からは約 30m 西に位置する家屋である。図に示すように、庭にわずかに土砂は流れ込んでいるが家屋の損傷は全くない。図 10.5 (e) は全壊した倉庫から約 30m 南西に位置する家屋を示している。この家屋の数 m のところまで土石流は流れてきているが、地盤が高

図 10.5 被災後の芦北町田川地区の様子

いことなどもあり、家屋に土石流は衝突していない。図 10.5 (d) は斜面下部に位置する道路地点における堆積土砂の断面である。堆積した土砂の厚さは約 1.6m となっている。土砂の平均粒径は 1cm 程度であり、比較的細かい。

警戒区域の中でも空間的に分布しており、危険度の違いによって避難方法を選択できることを示す。例えば、**図 10.5 (b)** の家屋のように、土石流がほとんど流れてこない家屋の住民は避難行動そのものが不要である。また、土石流が流れてきても流動深が浅い場合は、2階への垂直避難で対応可能である。

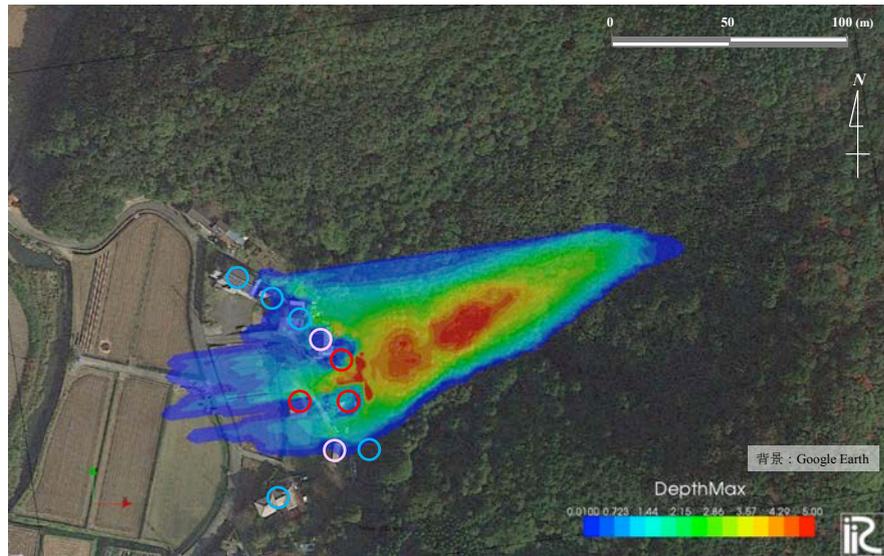
図 10.8 最大流動深の空間分布（芦北町田川地区，赤丸・ピンク丸・青丸は，それぞれ，全壊家屋・半壊家屋・損傷無しの家屋の位置を示す.）

図 10.7 に数値シミュレーションによって得られた流動深の時空間的な変化を示す。芦北町田川地区の土石流は，発生から 15 秒で宅地に到達しており，土石流発生後の避難では間に合わないことがわかる。斜面の勾配は約 25 度と急勾配であり，数値シミュレーションによる土石流の平均速度も 12.7m/s（時速 46km）と土石流としては少し速い速度となっている。図 10.8 に数値シミュレーションによって得ら

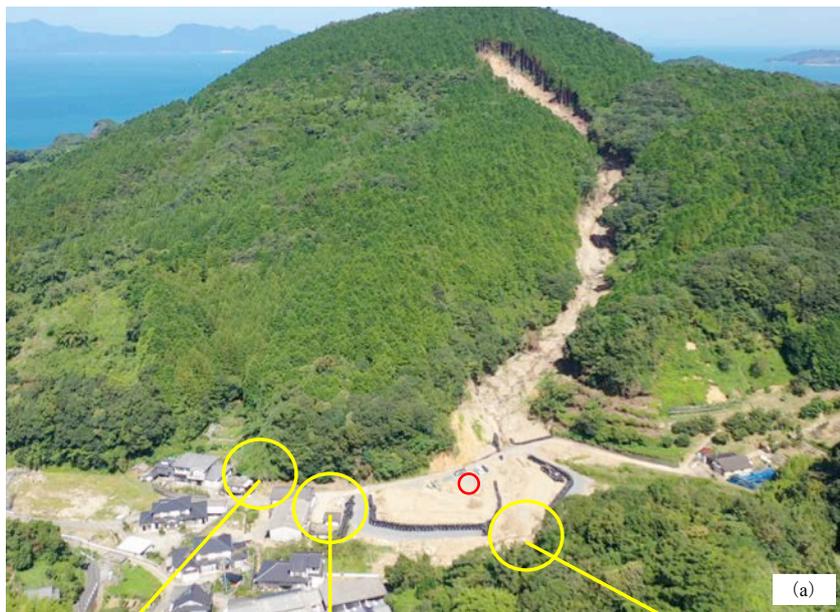
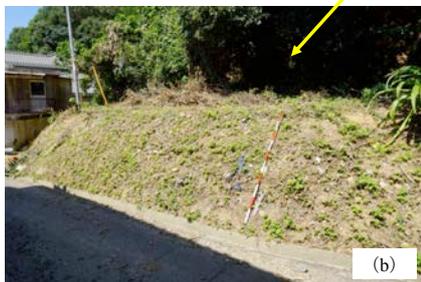
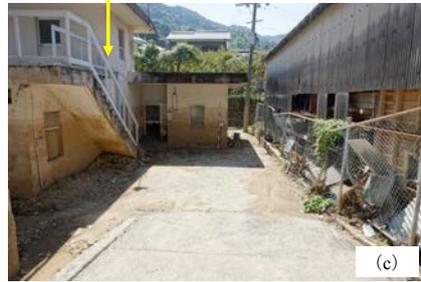
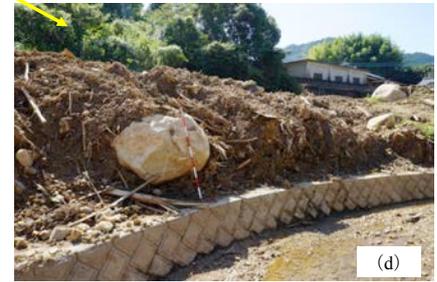
図 10.10 被災後の津奈木町福浜地区の様子

図 10.10 (a) は，UAV によって土石流が流れた斜面と土砂の氾濫域を撮影したものである．崩壊した土砂は斜面を蛇行しながら南下して赤丸で示した箇所に存在していた家屋を破壊するとともに，南及び西の農地に流れ込んでいる．

図 10.10 (c) は全壊した家屋から約 30m 西に位置する被災した建物の様子を示す．建物が道路よりも低い場所に建てられており，土砂の堆積厚も約 1.8m と厚くなっている．また，すぐ西の倉庫も外壁が損傷している．しかし，これらの建物の 2 階はほとんど被災していない．図 10.10 (b) は図 10.10 (c) の建物に面する道路横の盛土の様子である．約 2m の高さの盛土上の植生が枯死しており，流動深が 2m ～3m 程度であった可能性を示している．図 10.10 (d) より，直径 1m 程度の岩も流出しているが，流出土砂の多くは比較的粒径の小さい土砂であることがわかる．

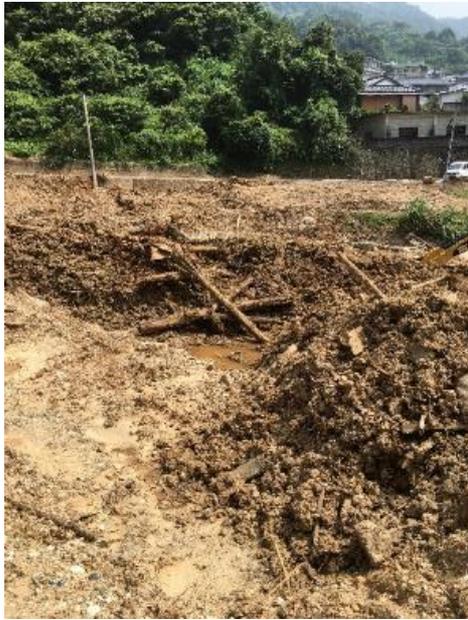
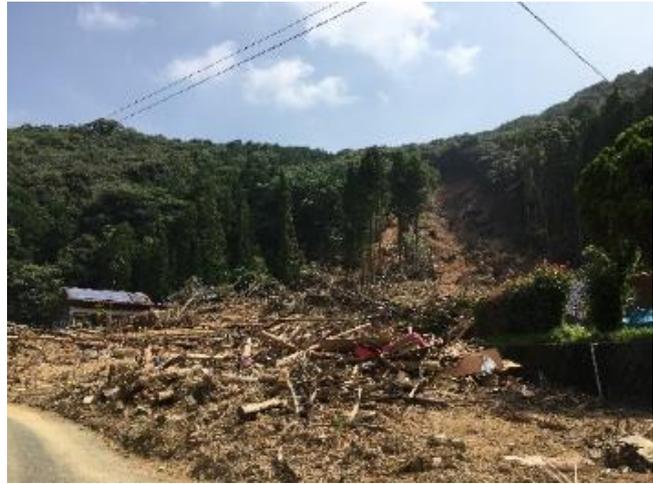
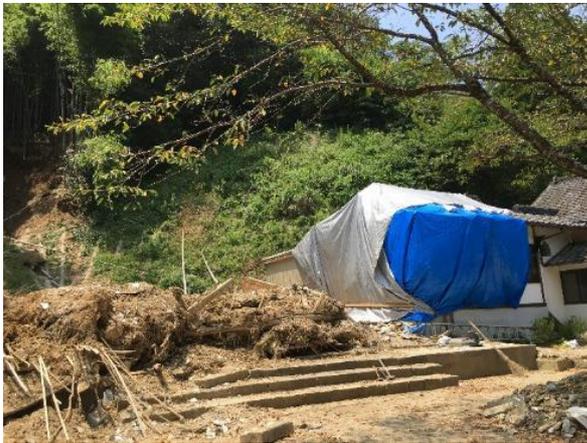
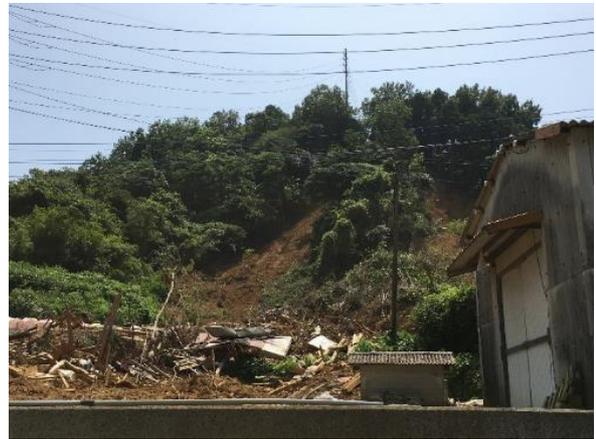
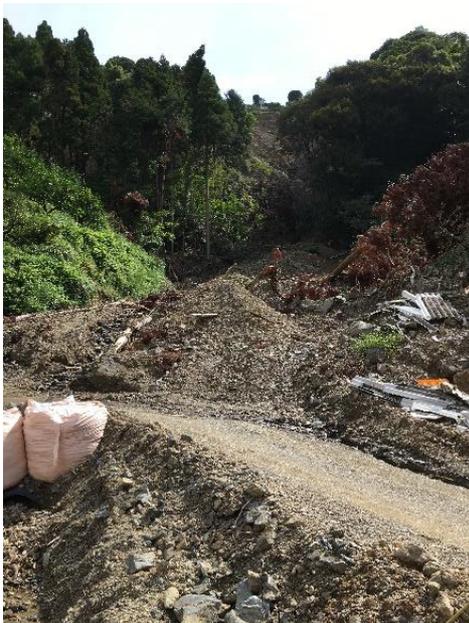
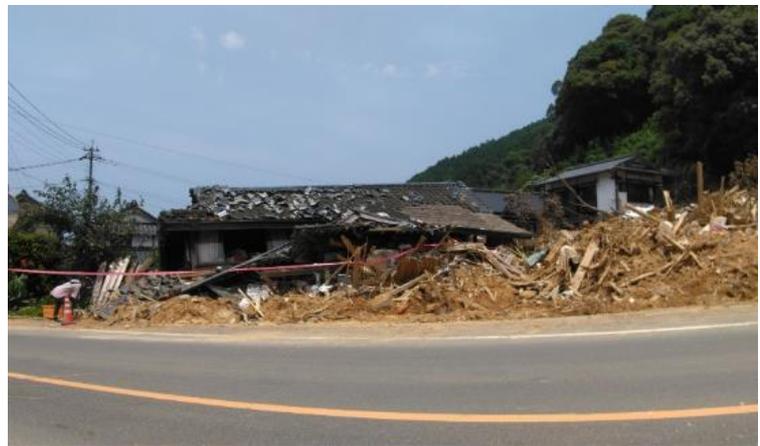
写真 2.1 土砂によって流出した建物
