令和2年度 科学研究費助成事業・特別研究促進費

令和2年7月九州豪雨災害の総合調査・研究 報告書

令和3年3月

研究代表者 大本照憲（熊本大学）

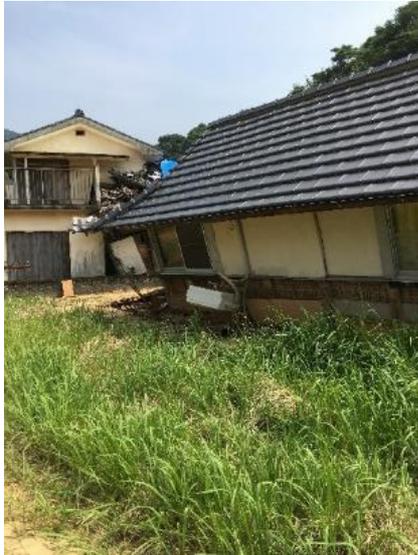
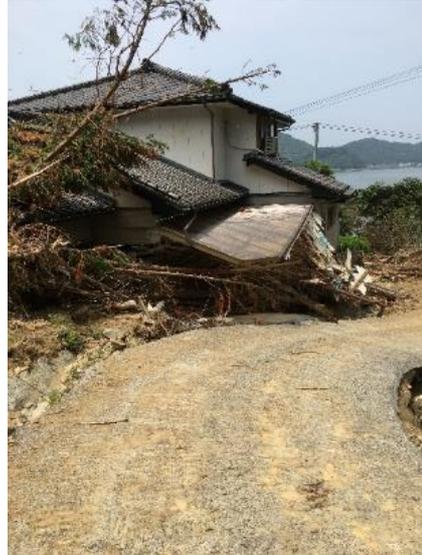
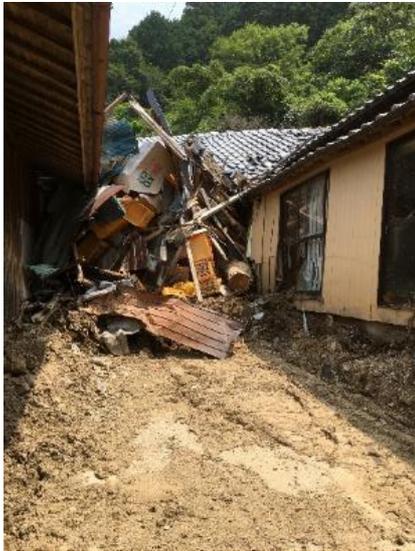
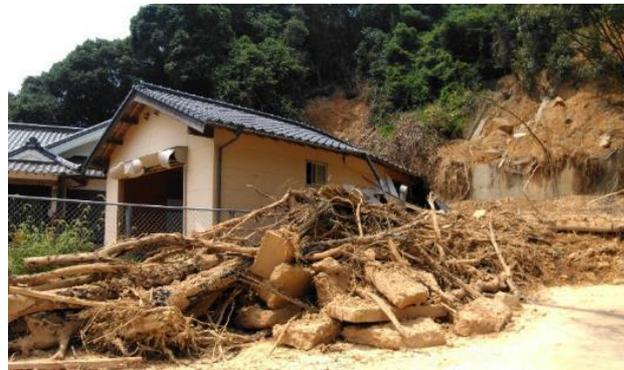
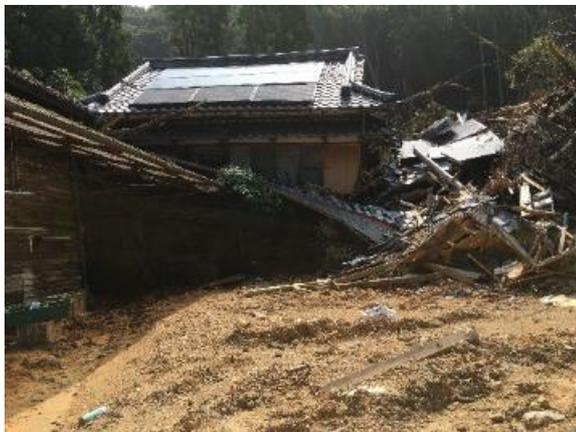
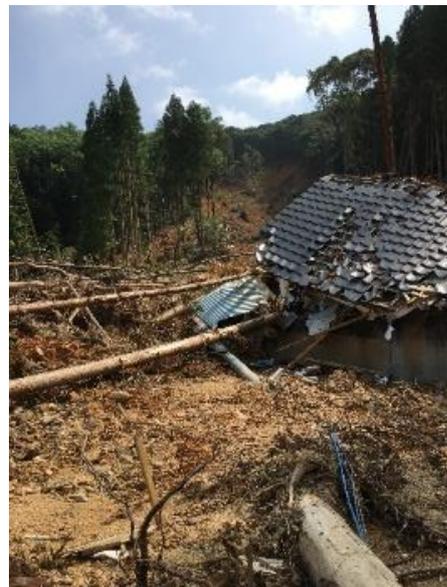
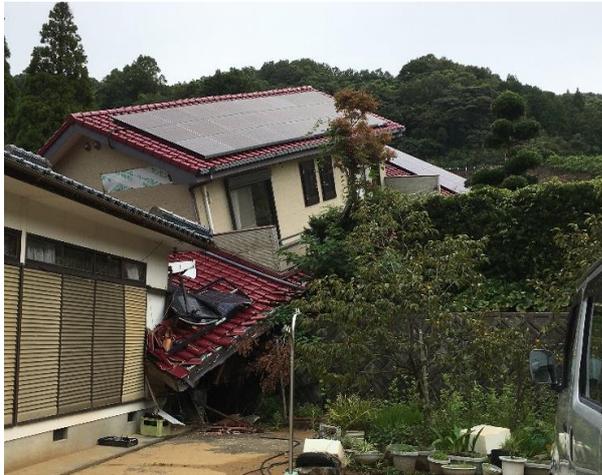
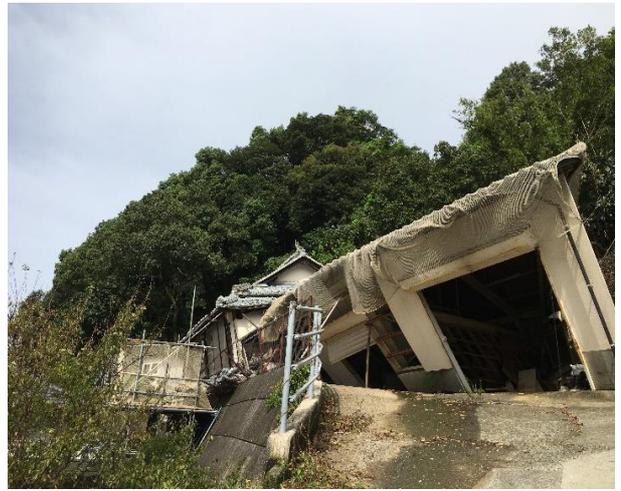
写真 2.2 土砂によって構造骨組が損傷した建物

(g) (h)
写真 2.2 土砂によって構造骨組が損傷した建物

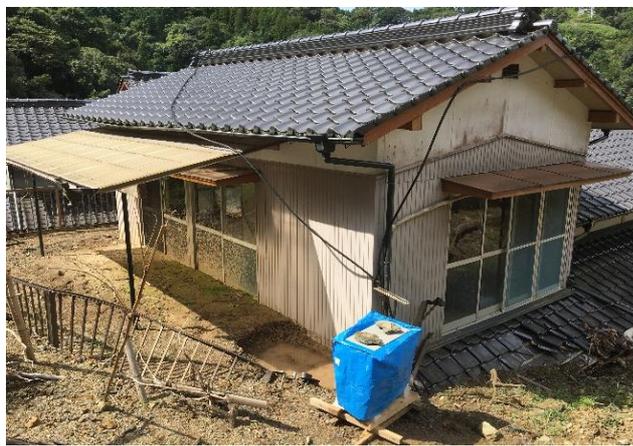
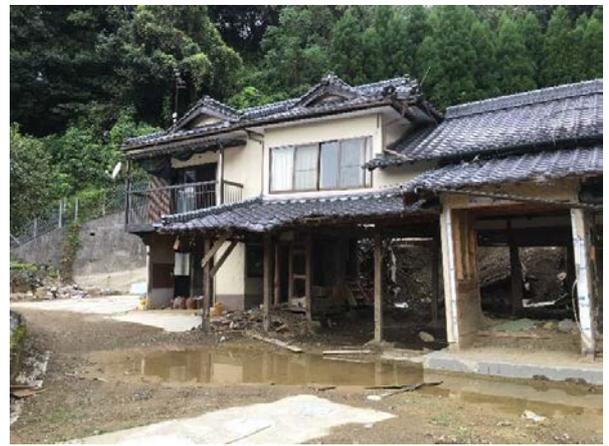
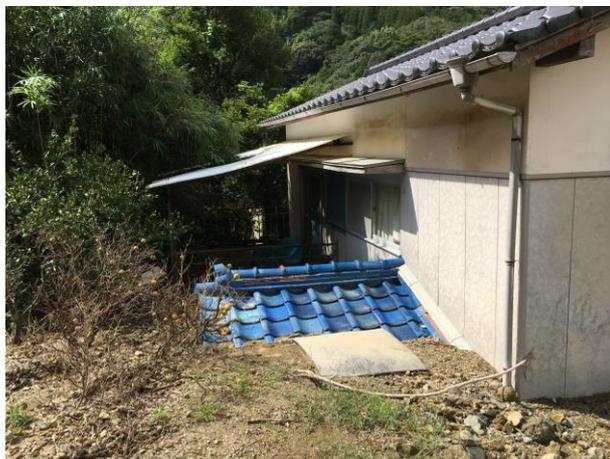
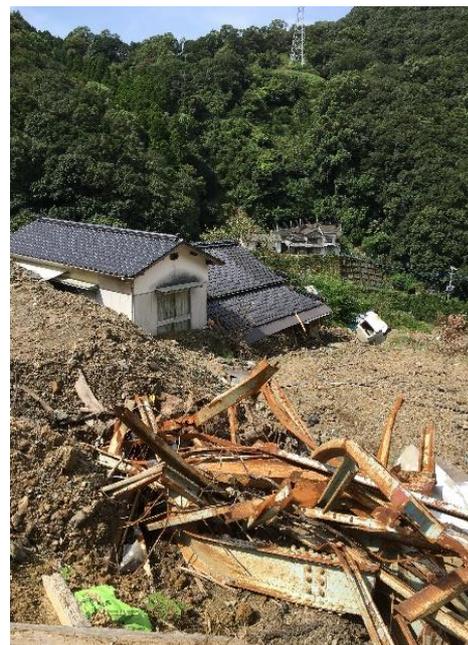
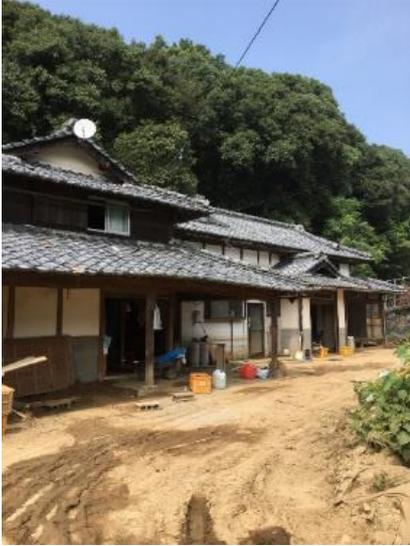
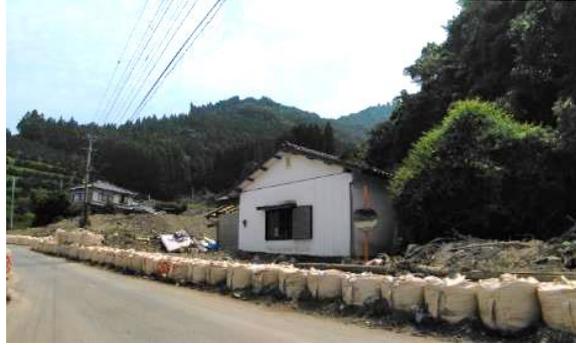
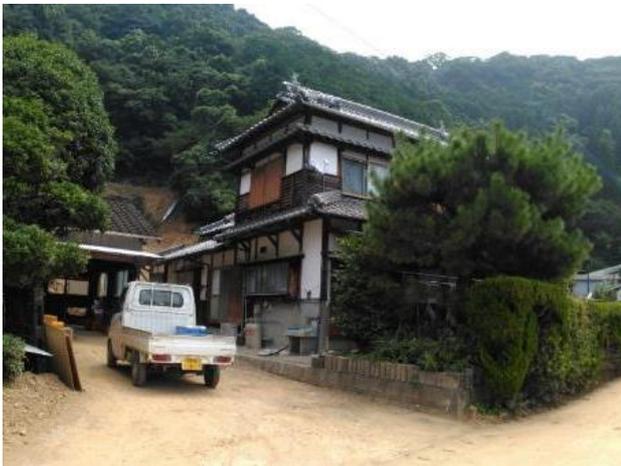
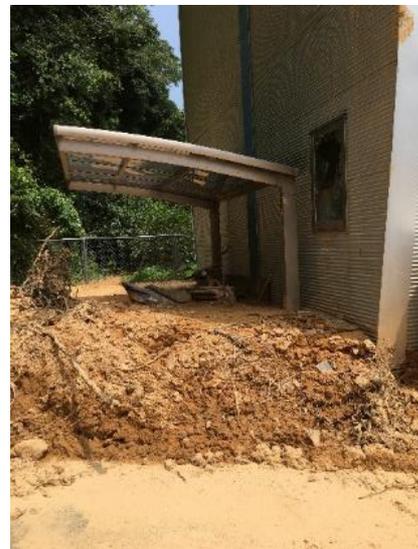
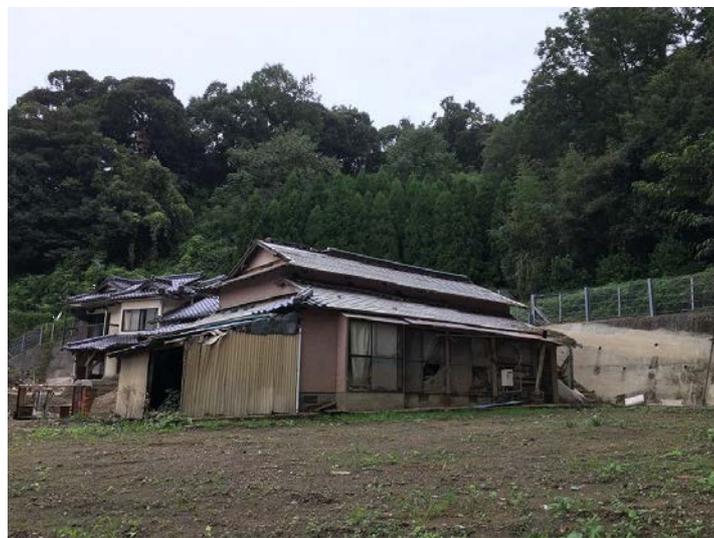
写真 2.3(a)から(i)には、土砂が流入したが構造骨組が残存した建物を示す。写真 2.3(a)から(d)は建物一階部分に土砂が流入し、埋没した。写真 2.3(a)は1階部分の土砂を撤去したため、壁面は流出しているが柱が残存していることが確認できる。写真 2.3(b)から(d)に示す建物は、土砂に埋没したままであるが、二階部分はほぼ健全な状態を保っていた。写真 2.3(e)から(i)に示す建物は、開口部から土砂が流入したものもあるが、壁面を含めて構造体が残存していた。室内は土砂で埋まっていたり、壁面は汚れていたりするが、構造体はほぼそのまま残っており、補修や清掃をすれば継続使用できる可能性がある。

写真 2.3 土砂が流入したが構造骨組は残存した建物

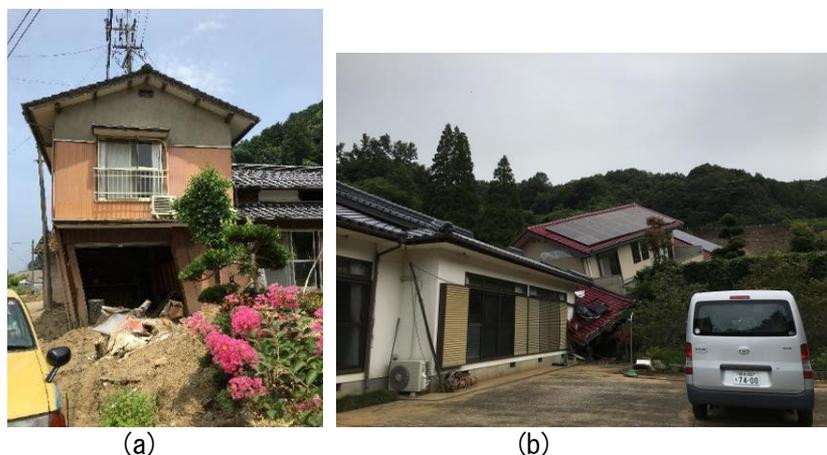
写真 2.4 隣接した建物の流出によって破損した建物

写真 2.4(a)と(b)は隣接する建物が倒れかかってきたために損傷した事例である。土砂そのものによる被害ではないが、隣接する建物からの力で柱等の構造体が損傷しており、補修にはコストがかかると考えられる。

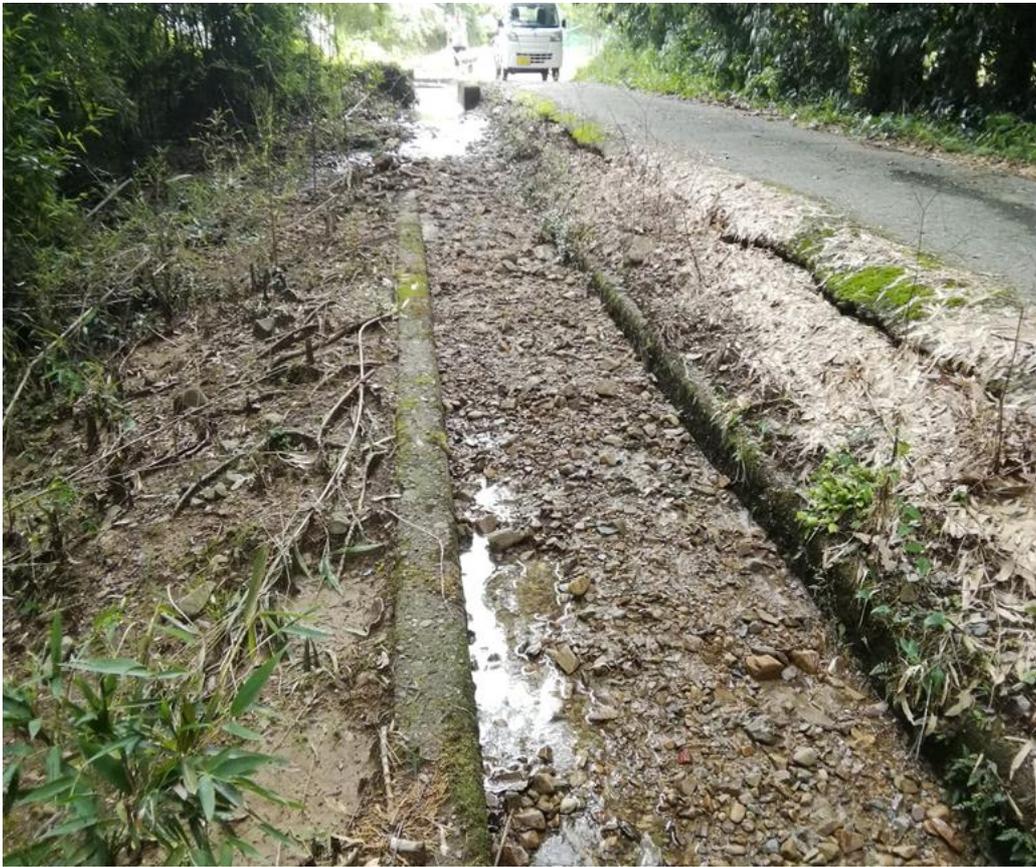
図 3.2 幸野溝用水路に堆積した土砂（熊本県農林水産部提供）

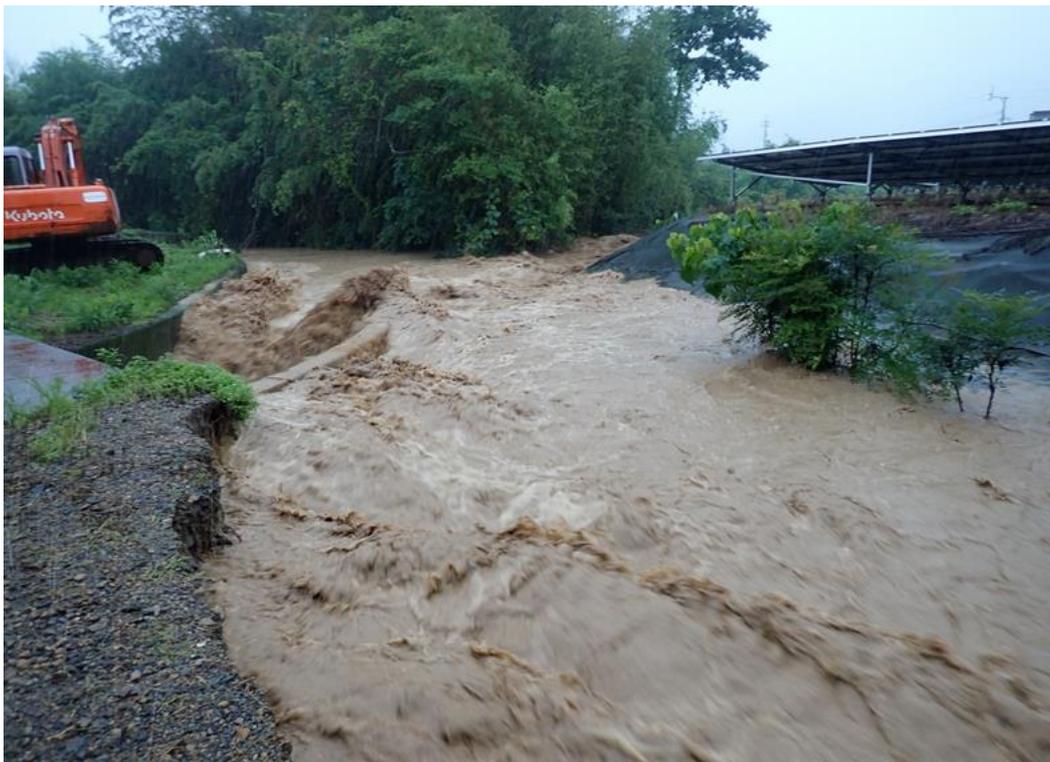
図 3.3 幸野溝用水路を流れる濁水（熊本県農林水産部提供）

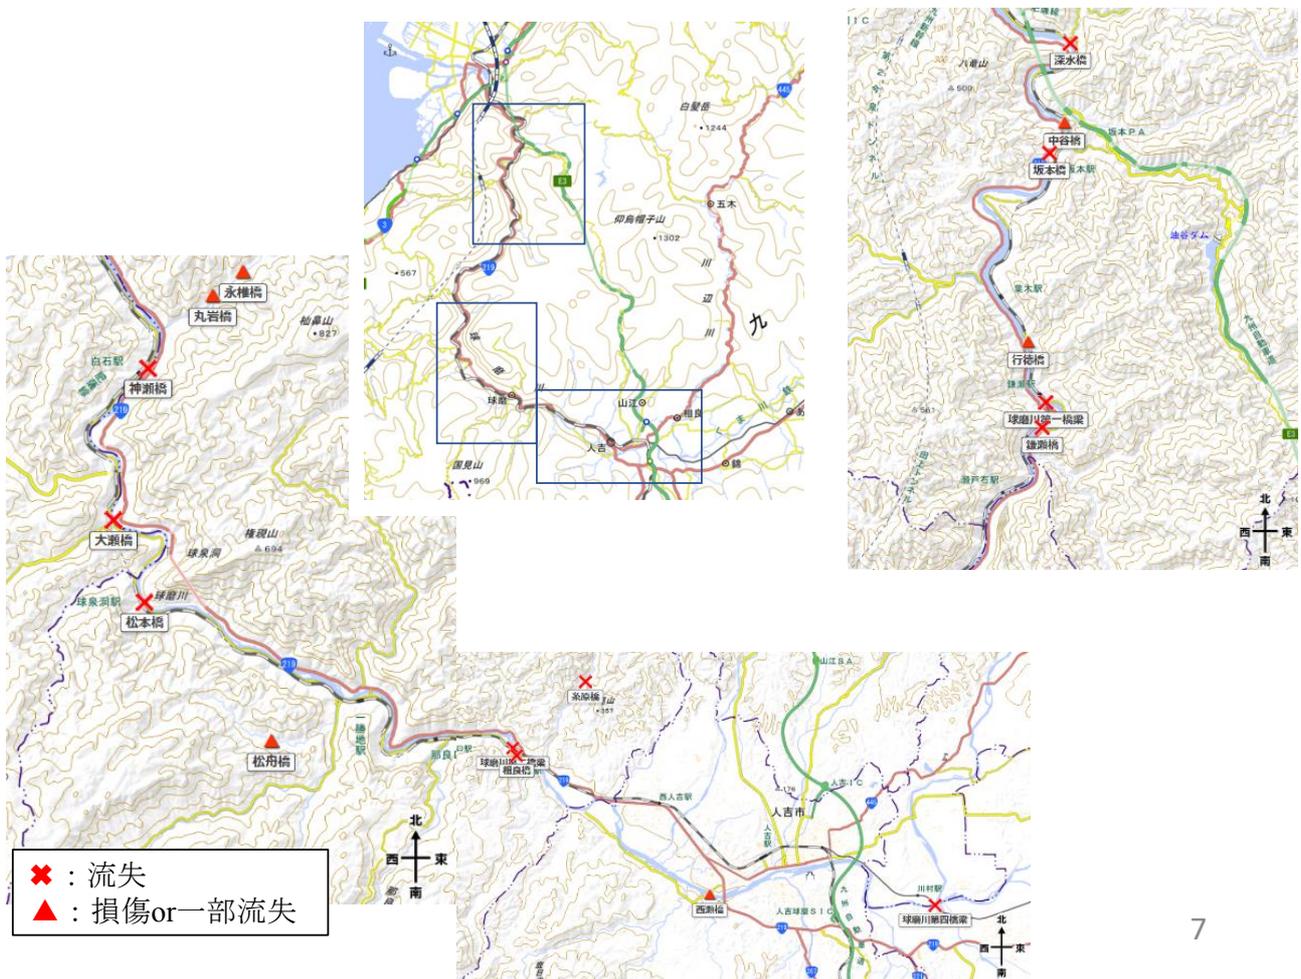
図4.1 被害橋梁位置

橋梁被害を概観すると、広幅員で比較的重量が大きな桁形式の橋梁で流失を免れた場合は高欄が破損し、幅員が狭く支承数が少ない橋梁では支承部の損壊により上部構造が流失し、数百メートル下流に流された場合も認められた。

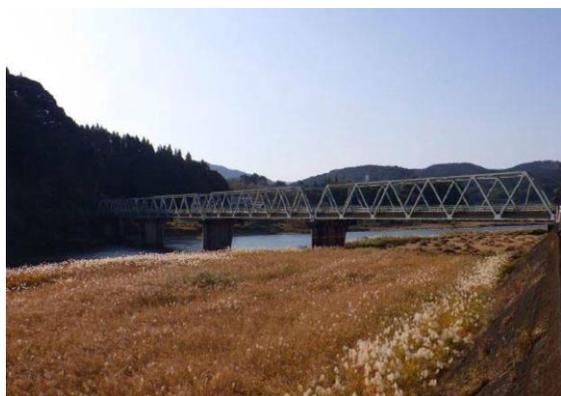
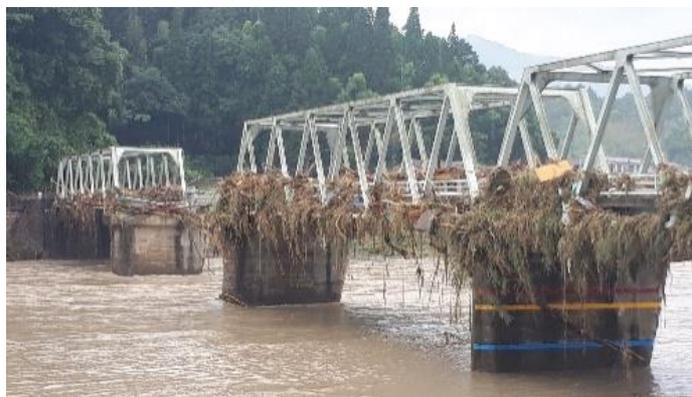
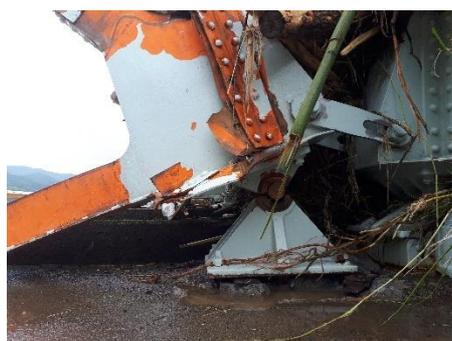
西瀬橋（写真 4.1(a), 1967 年, 橋長 174.0m, 幅員 6.1m）は 4 連の鋼下路式トラス橋および側道橋（下流側）からなり, このうち第 3 径間が流失した. P2 橋脚上の固定支承では固定アンカーが破断（上流側）, 残存した支承には浮き上がり（写真 4.1(c), 下流側）が認められ, 上流からの流出流木等が桁や高欄に張り付き, P3 橋脚上の可動支承の損傷が先行して径間が流失したと推察される. 側道歩道橋の線支承（写真 4.1(d)）は, いずれも上流側のピンチプレートが上方に曲げられ, 下流側のボルトが破断した. 約 40m の 1 径間の流失であったことから, 組み立て式仮橋の架設（約 43 日間）により仮復旧（9 月 4 日）された.

(a) 被災前（橋梁台帳より）

(c) 道路橋 P2 橋脚下流側

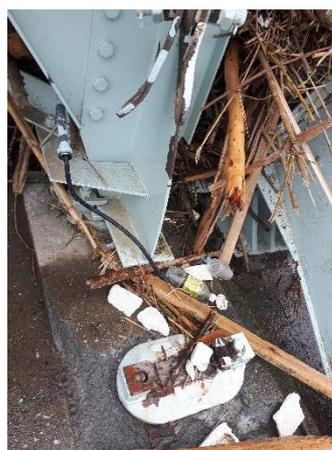
(d) 側道歩道橋 P2 橋脚上流側

写真 4.1 西瀬橋の被害状況

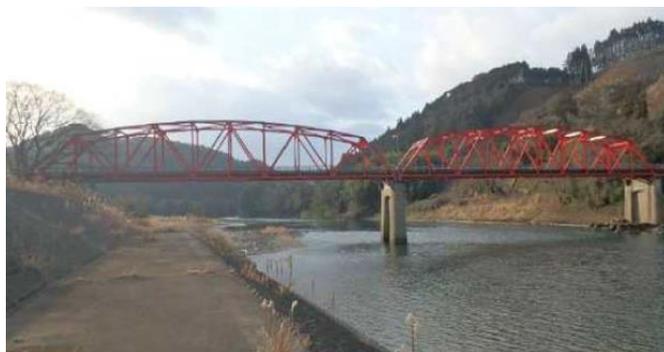
(a) 被災前（橋梁台帳より）

相良橋（写真 4.2, 1934 年, 橋長 132.0m, 幅員 6.3m）は 2 連の曲弦ワーレントラス橋と鋼桁橋（左岸側）の 3 径間からなり, 第 2, 3 径間のトラス橋が流失した（写真 3.2(b), (c)）。2 径間の損傷過程は今後検討を要するが, A2 橋台の固定支承（写真 4.2(d), (e)）は上流側ではピンの取り付け位置, 下流側ではピンの下側で破断し, アンカーボルトの抜け出しも観察された. P1 橋脚の複数ローラー支承は下板が残存（写真 4.2(f)）し, 橋脚上にも固定支承の一部が残存しているようである.

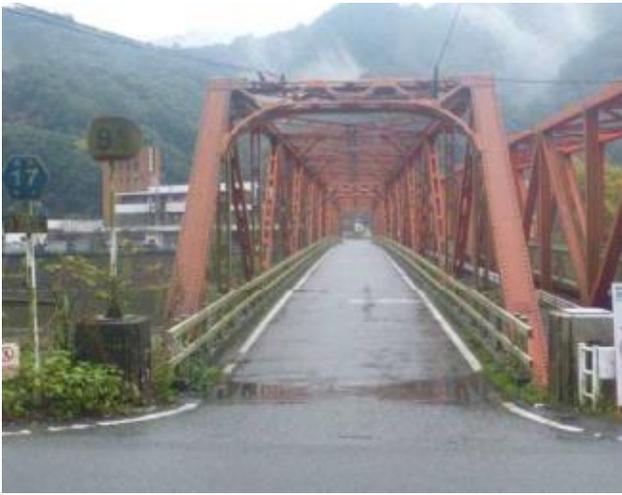
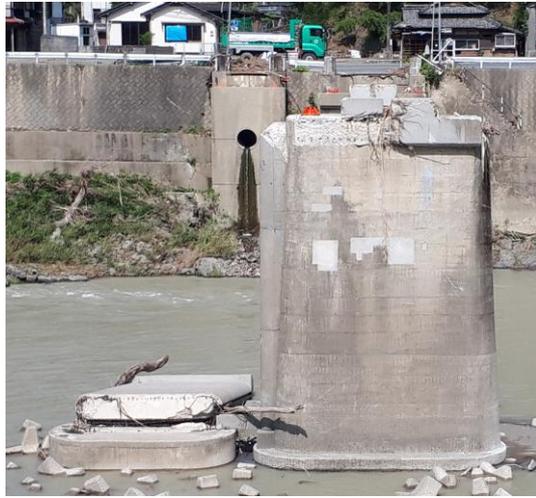
坂本橋（写真 4.3, 1954 年, 橋長 121.0m, 幅員 4.9m）は 2 径間のトラス橋（側道部と車道部とも）が流失し、道路橋の上流側に設置された側道橋の橋脚が倒壊し、道路橋橋脚の上流側のコンクリート製変位制限構造が破損した（写真 4.3(b)）。道路橋 A2 橋台では複数ローラー支承の損傷、変位制限構造の破損（写真 4.3(c)）、側道橋では固定ピン支承の抜け出し（写真 4.3(d)）が認められた。側道橋が先行し、隣接する道路橋とともに流失したと考えられる。

(b) 橋脚および A1 橋台

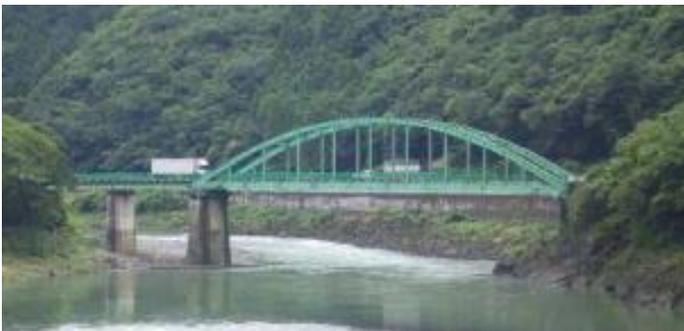
(a) 被災前（橋梁台帳より）

鎌瀬橋（写真 4.4, 1954 年, 橋長 113.2m, 幅員 6.1m）では左岸側のローゼ式のアーチ橋と右岸側の 2 径間の鉸桁橋が流失した。橋台や橋脚は残存しているが、支承部（アーチ橋はピン支承, 鉸桁橋は線支承）や落橋防止ケーブルの破断やケーブル定着部の抜け落ち, コンクリート製変位制限構造の部分損傷など連結構造が損傷した（写真 4.4(b), (c)）。固定ピン支承のアンカー抜け出しによる脱落（写真 4.4(d)）も認められた。

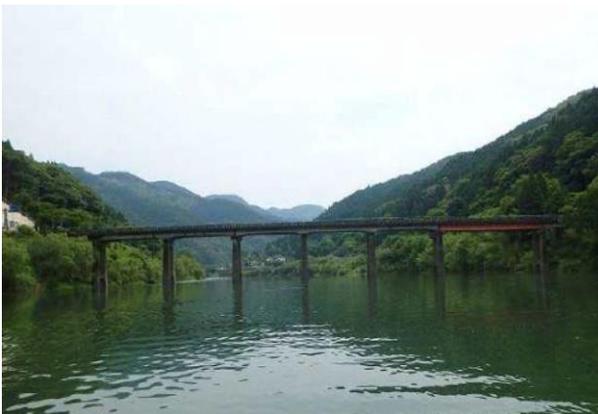
(a) 被災前

神瀬橋 (写真 4.5, 1934 年, 大正 15 年細則, 8t(T15), 橋長: 113.0 m, 最大支間 22.1 m, 幅員: 5.5 m) では, 2 径間連続 2 連 RC 桁+2 径間連続 2 連鋼桁すべてが流失した. 一部の橋脚はフーチングごと転倒し, 残存した橋脚では支承の破損, 下流側支承の脱落が確認できる (写真 4.5(b), (c)). 直線的な河川線形に位置する本橋梁では, 河川中央部の RC 桁ほど下流へ押し流されている (写真 4.5(e)).

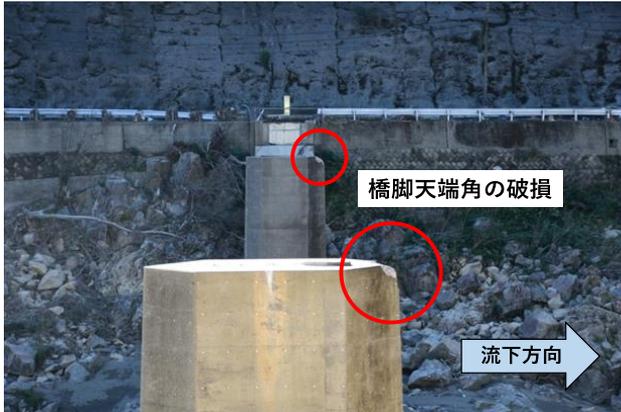
(a) 橋脚および天端の破損

松本橋（写真 4.6, 1984 年, 橋長：90.0 m, 幅員：3.2 m）では、すべての PC 桁が流失し、橋脚天端下流側が破損している（写真 4.6(b)）。周辺護岸の破損は道路路面にまで至り、JR 球泉洞駅も大きく破損していることから、被害時の水位は橋梁を超える高さまで上昇していたと考えられる（写真 4.6(c), (d)）。

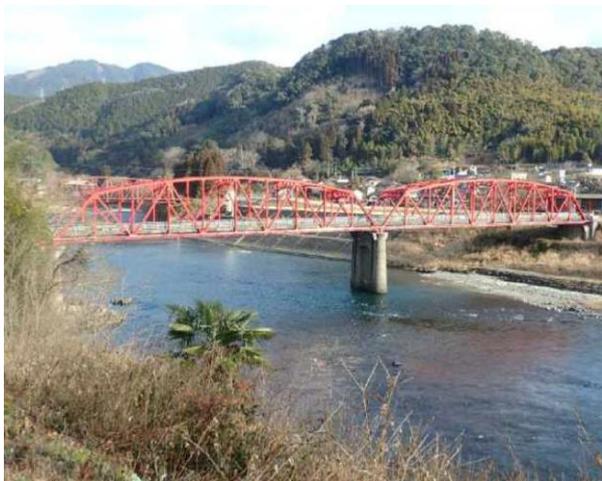
(a) 被災前（橋梁台帳より）

相良橋（写真 4.7, 1935 年, 大正 15 年細則, 12t(T15), 橋長：132.0 m, 最大支間 55m, 幅員：6.3 m）は 2 連の曲弦ワーレン・トラス橋が流失し、1 径間の左岸側アプローチの鋼桁橋は残存している（写真 4.7(b)）。他の橋梁に比べ、幅員が広く橋脚高さが低いこともあり、第 1 径間、第 2 径間の 2 連のトラス橋部分が流出し、中間橋脚上のそれぞれ、可動支承側および固定支承が先行して損壊し、河川中央側が先行して押し流された。約 50 m 下流側に漂着した第 2 径間は流出の際に回転し、大きく変形している（写真 4.7(c)）。また右岸橋台では、固定支承が破損（写真 4.7(d)）し、橋台の下流側護岸がえぐり取られていた。

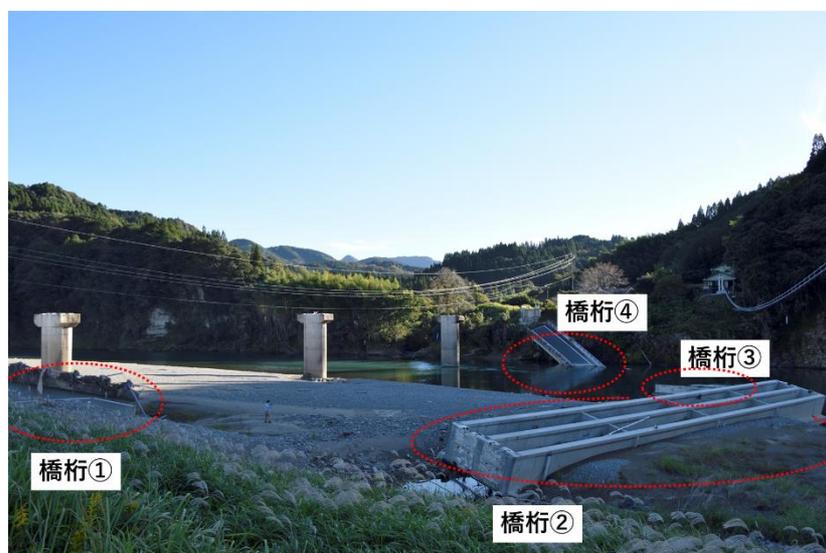
(a) PC 桁の流失

沖鶴橋（写真4.8，1983年，橋長：179.4m，幅員：5.0m）は建設年度が比較的新しいPC桁橋であったが全てのPC桁が流失した（写真4.8(a)，(b)）。橋桁に付設されていた水道管も同時に流失したため，最大で900戸が断水した。球磨川は本橋の上流約500mから下流に向けて右岸側に湾曲し，上流30m地点では左岸側から小規模の支流が合流しており，本橋周辺の痕跡最大水位は10m以上との報告もある。4つのPC桁のうち，両端の2つ（橋桁①及び④）は橋台を中心に下流側に滑り落ち，中央部は下流側に約50m（右岸側，橋桁②），100m（左岸側，橋桁③）の場所にそれぞれ上下反転した状態で漂着していた。高欄には流木の衝突痕や破損が認められた。右岸側2か所の橋脚上流側に半径3m深さ1m程のすり鉢状に洗堀し，橋脚下端に亀裂も認められた（写真4.8(c)）が，豪雨被害に因るものかは判断できていない。

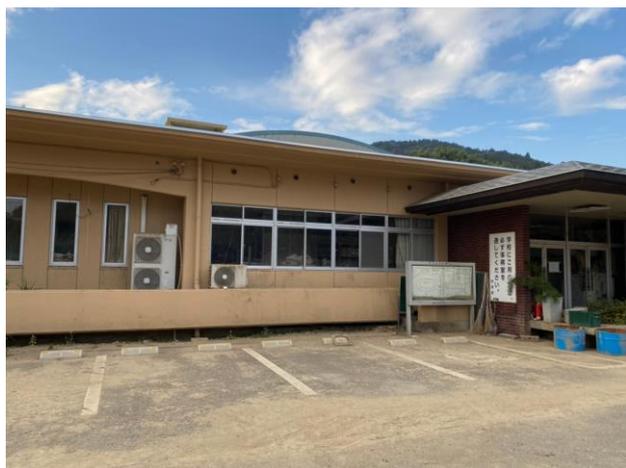
1階部分が水没したため、発災2日後に校長らが訪れた時は運動場から校舎内部まで泥で歩きにくい状態であった(写真5.5)。さらに、鍵に泥が詰まっており、鍵を開けるのが困難な状態であった。指導要領や卒業証書などはすべて水に濡れていたため、職員がリレー形式で浸水していない2階に運び、できるだけ乾かした。その後、ボランティアにピンセットなどでめくりながら洗ってもらった。

写真 5.5 被災した校舎

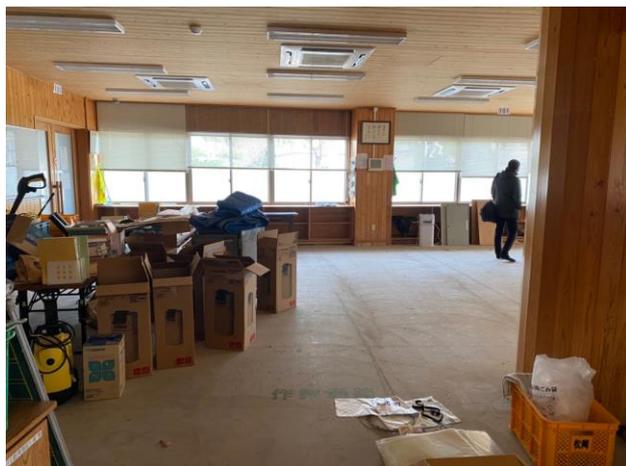
2階建てのうち，1階部分はすべて浸水した（写真5.7，写真5.8）。2週間程度は電気がつかず，トイレも使用できなかった。デザインを配慮した建物になっているため，通常は天井上にある配線が床下を通っており，すべて水没してしまった。予想よりも電気系統の被害が深刻であった。体育館は令和2年度中に工事を完了し，他の教室やグラウンド，プール，農園は優先順位をつけながら工事していく予定である。

写真 5.7 浸水被害を受けた職員室

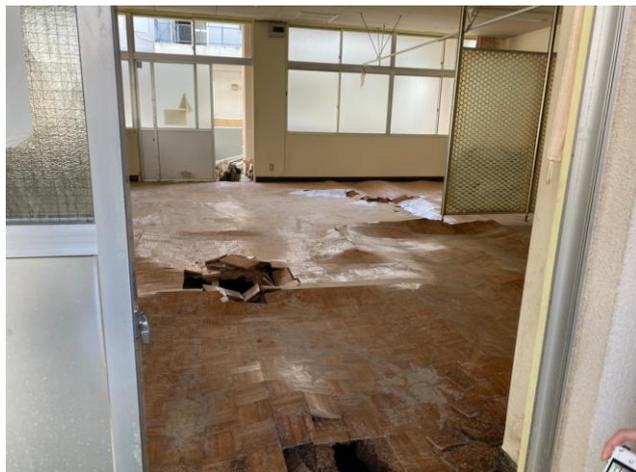
写真 5.9 床が盛り上がった教室

校舎の1階に1年生の教室や実習室があり、すべて浸水により使用不可となった（写真 5.9）。体育館も浸水によってフローリング下に泥が入っており、健康被害も懸念されるため令和3年1月ごろから工事で修復する予定である（写真 5.10）。
