## 沖縄本島における漂着軽石の産出状況調査

2021 年 8 月 13 日の福徳岡ノ場での大規模噴火によって噴出された軽石は、10 月下旬以降、大東諸島、沖縄諸島および奄美群島に大量に漂着している。そのうち沖縄本島は、北東-南西に 100 km 以上伸び、アクセスも良好なことなど漂着軽石の分布特性を評価するうえで好適である。そこで筆者らは 11 月 3 日～5 日にかけて産出状況を中心に現地調査を行った。その結果、いくつかの興味深い点が見出されたので、代表的な観察地点（図 1）の写真を示して速報する。

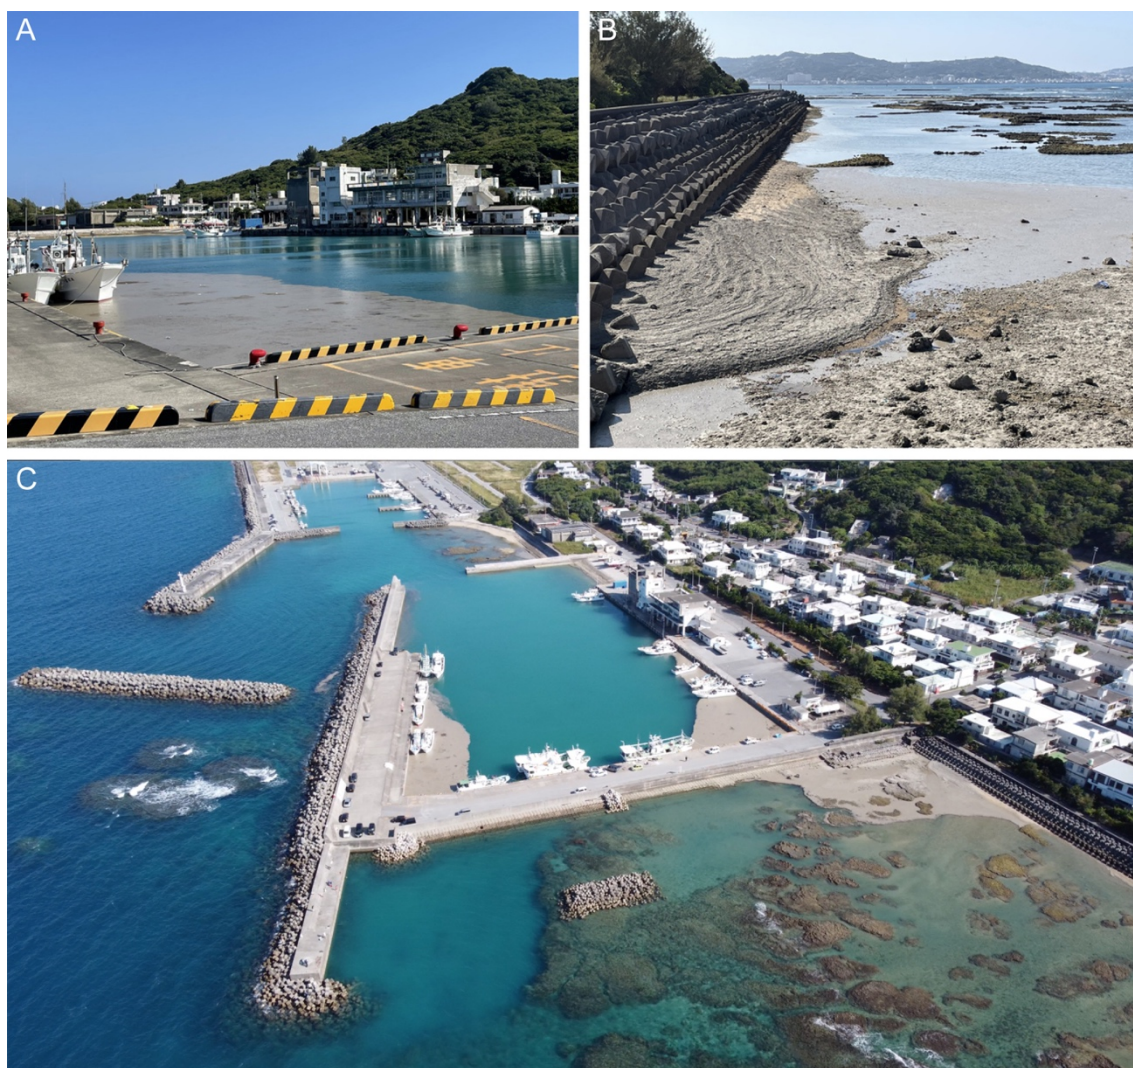
図 2 は、機中（ANA1203 便）からみた本部（もとぶ）半島である。羽地内海の入江に多数の漂流軽石が集まっている（図 2B）。ただし、沖合に漂流する軽石群は見かけられない（図 2A）。図 3 は知念村海野漁港周辺の状況である。港内の一部に防波堤に沿って軽石が集積している。ここでも沿岸域を漂流している軽石はほとんど見られない。

図3 知念海野の漁港内外. A) 漁港内, B) 漁港外, C) ドローン画像. 2021 年 11 月 3 日撮影.

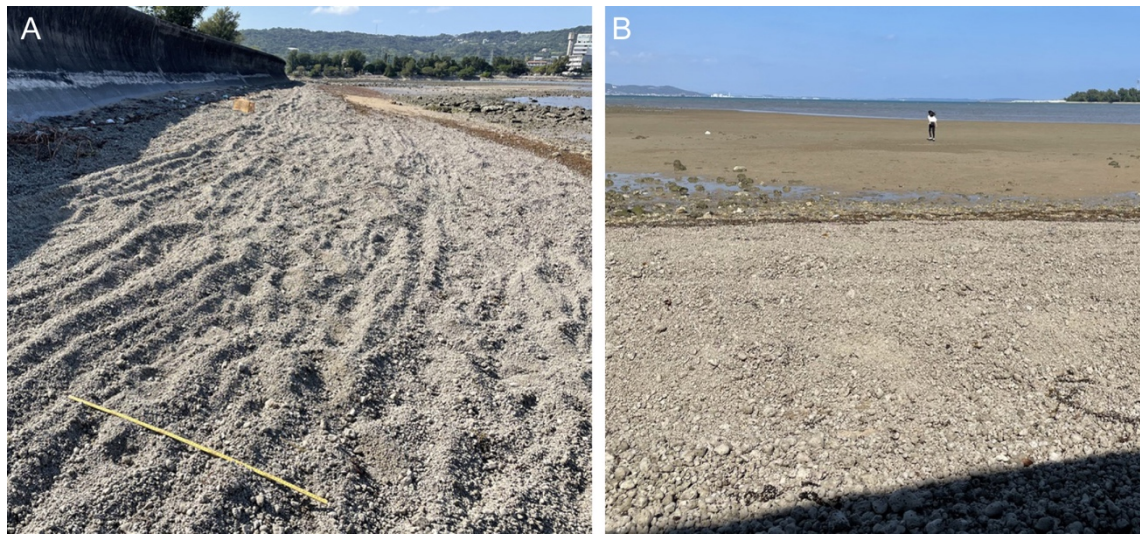
図4 は, 中城 (なかぐすく) 湾南部の南城市佐敷 (さしき) 付近にある砂浜海岸の干潮

時の様子である．防波堤付近に集積した軽石が波紋状の地形を作って堆積しているが（図 4A）．干潮時に広がった干潟および沿岸域には軽石は見られない（図 4B）．

図 4 南城市佐敷付近の砂浜海岸の干潮時の状況．2021 年 11 月 3 日撮影．A) 防波堤付近に集積した軽石．B) 防波堤から干潟および海域を望む．

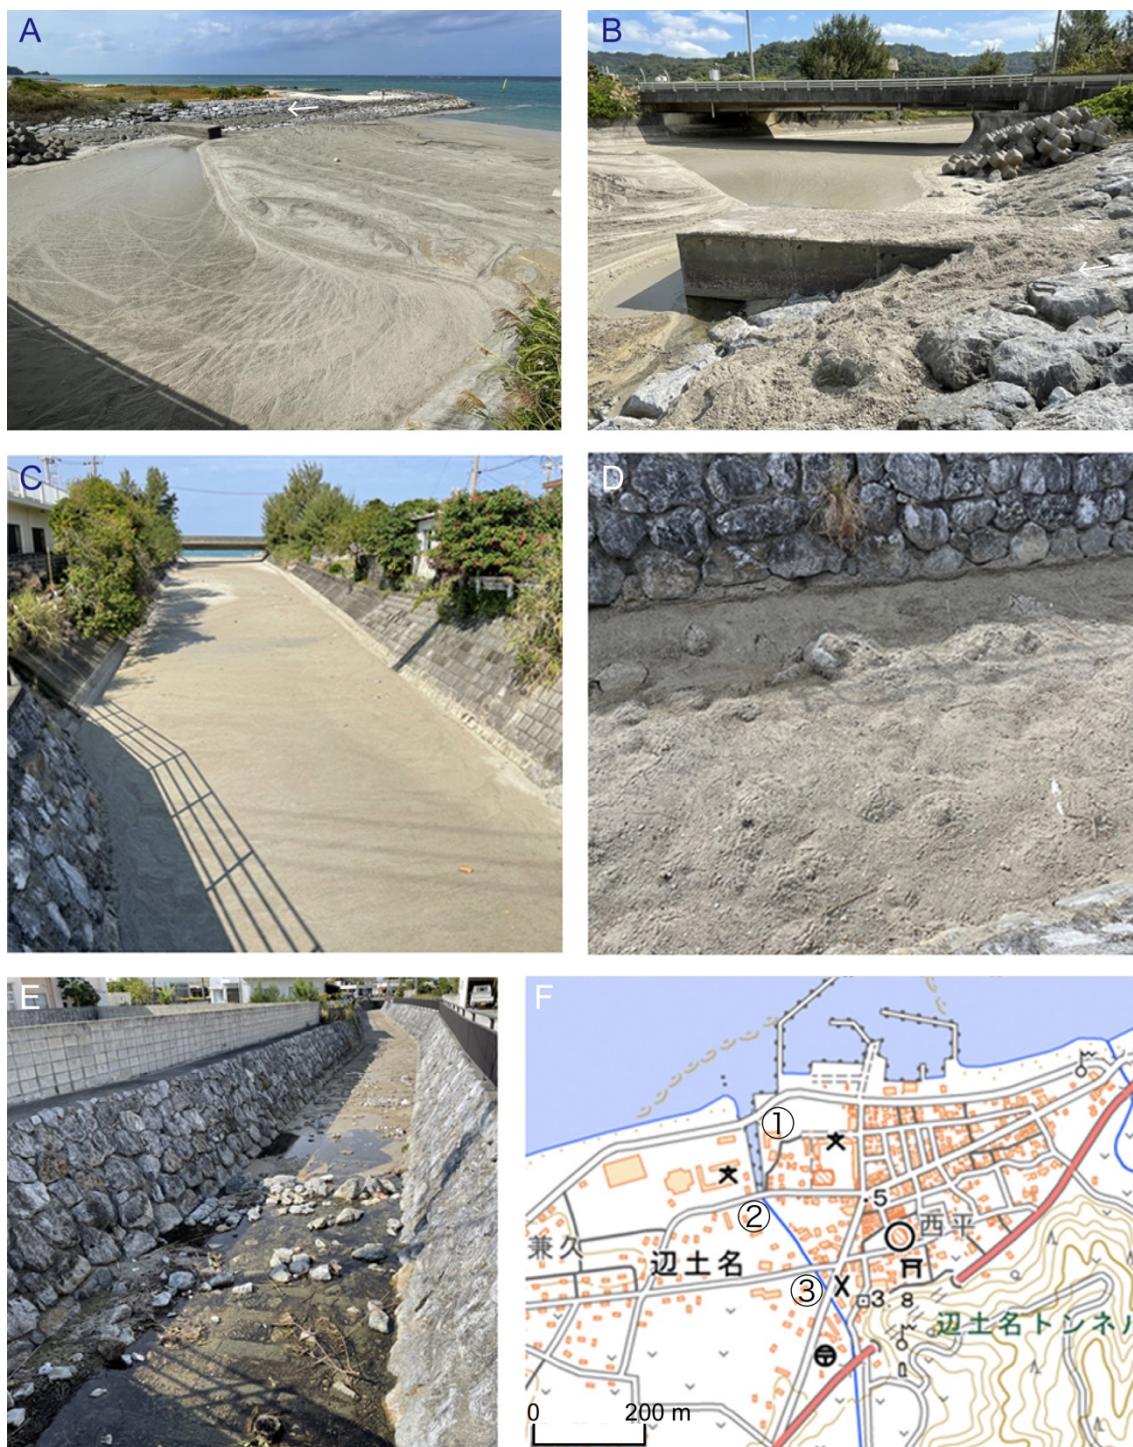
図 6 国頭村辺土名川を遡上する軽石質堆積物。2021 年 11 月 4 日撮影。A) ①の橋から撮影した河口付近。B) 河口付近から①の橋を望む。矢印は高潮位時の軽石の堆積範囲を示す。C) ②の橋から①の橋を遠望する。D) 軽石質堆積物の表面に生じるマウンド群。E) ③の橋付近から下流を望む軽石質堆積物の先端部。F) 辺土名周辺の地形図。「地理院地図」を使用。

図 6 は国頭村辺土名（へんとな）川を遡上する軽石質堆積物である。河口付近には厚く

堆積した軽石質堆積物が見られ、河岸斜面にまで堆積した軽石から高潮位時にどこまで堆積したかわかる(図 6A,B). ①の橋と②の橋の間では河床が完全に埋積されている(図 6C). ただし、軽石質堆積物の表面は日々低下しているようで、埋積された河床礫上の表面にマウンド群が生じている(図 6D). この軽石質堆積物は、③の橋付近まで遡上している(図 6E). ③の橋は、地形図(図 6F)上では標高 4m であり、河口付近でみられた高潮位時の高さ(図 6B)だけでは説明できない. 多量に集積した軽石群が風によって押し寄せられ、河川に沿って絞り出され乗り上げた可能性が考えられる. 今後、精密測量などを実施して詳しく検討する必要がある.
