## 平成 28 年 熊本地震の被害状況について

## 2. 断層を中心とした地質調査

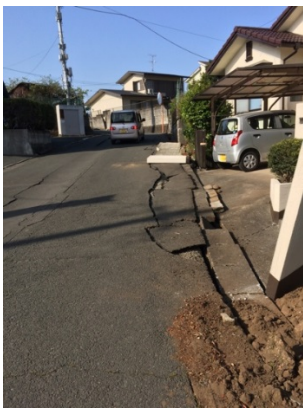
益城町辻の城

九州自動車道は通行止め。緊急車両は走行可で九州各県から応援の救急車、消防車、自衛隊車両などが到着中。益城熊本空港 IC から益城町役場までの県道 36 号(第二空港線)、県道 235 号線が大渋滞。国道 443 号は、一部道路陥没のため通行止め。そのため、一番の被災地へのアクセス道路が県道 28 号線などに交通が集中。救援車両、電力などのインフラ系の会社などの交通が集中。県道 28 号線は、片側 1 車線で一部ブロック塀の倒壊などで車線が狭まっている。

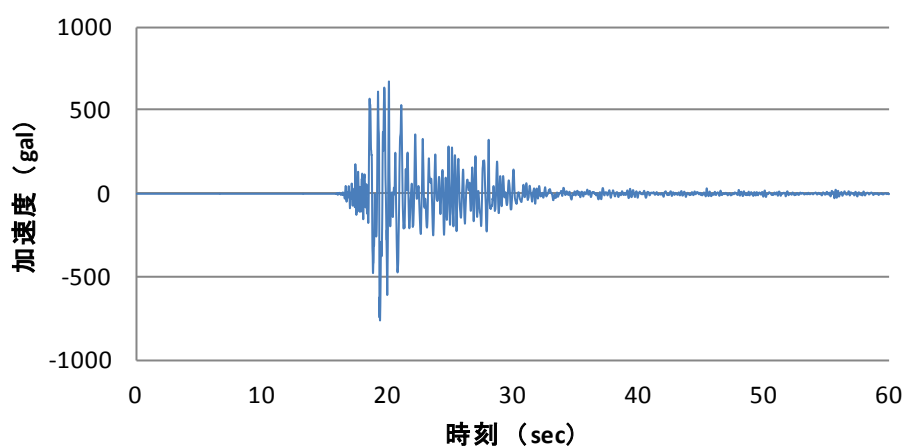
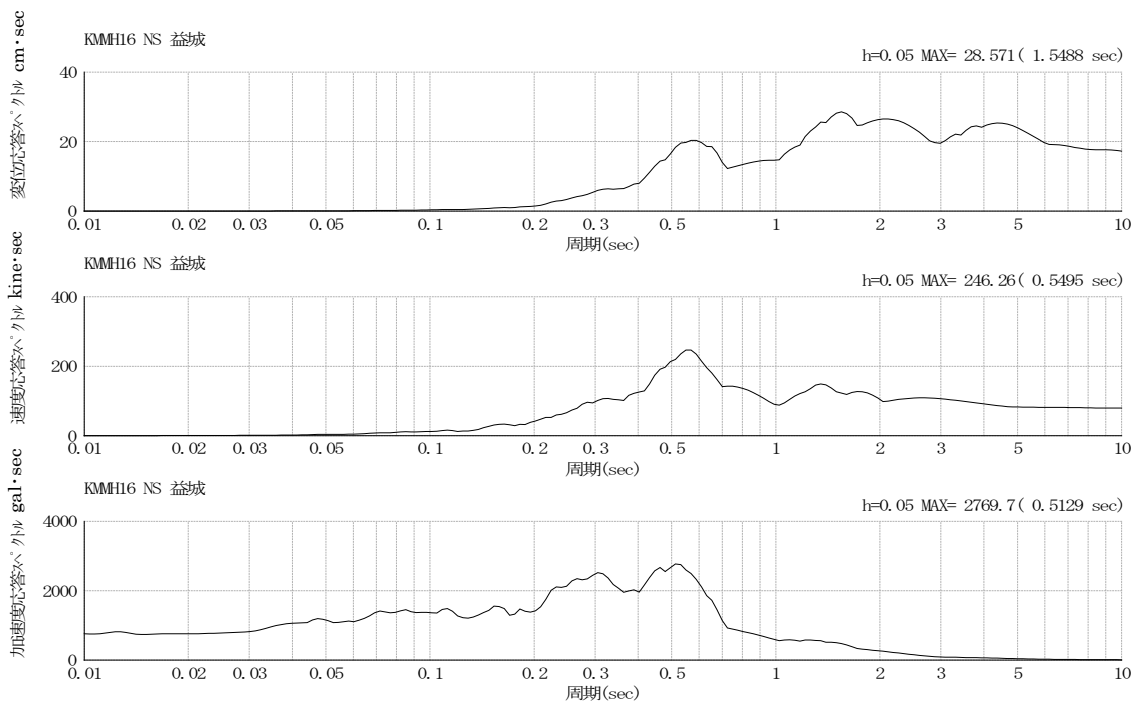
### KMMH16 NS 益城

弾性加速度応答スペクトルを算出したところ、EW成分について0.25秒程度の比較的短周期な構造物に対して、約3,900galの応答加速度が得られた。H24年度版道路橋示方書耐震設計編では、設計加速度約2,000galであることを考えると、約1.9倍の応答加速度を発生させる地震動であった。
