2020年7月豪雨に伴う熊本県南部における災害調査速報 (第2報)

1. 現地調査の概要

2020年7月3日~7月4日未明の豪雨による被害発生を受け、減災型社会システム部門では熊本県南部エリアの被災状況の現地調査を行った。調査内容とその日時と場所を以下に記す。

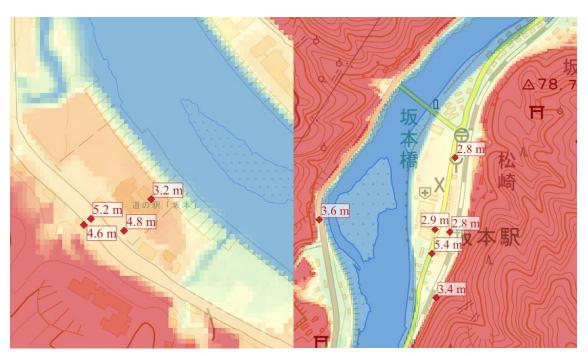
7月12日(日)に球磨川の中流部の山間地域にある坂本町において調査を行った(図1). 坂本駅付近においても電信柱に昭和40年の位置の浸水深が示されていた(図2). 電信柱近傍の家にある痕跡から浸水時には約5.4mの位置にまで水位が来ていたことが読み取れる. 昭和40年の位置の位置から約4.4m高い位置まで水が達していた. 坂本駅周辺の他の地点においては,比較的標高の高い無堤区間や同程度の地表高である地点において約3.0mの浸水深が確認された(図3). 道の駅坂本前の道路で5.2mの浸水深が確認された(図4). その脇にある家やポールでも5.0m付近の位置に浸水の痕跡が残っていた. 盛土(or堤防)の天端に立つ建物でも浸水深が3.2mあった. その他坂本町における被災状況を図5に示す.

図1 浸水深(国土地理院標準地図・数値標高と共に表示)

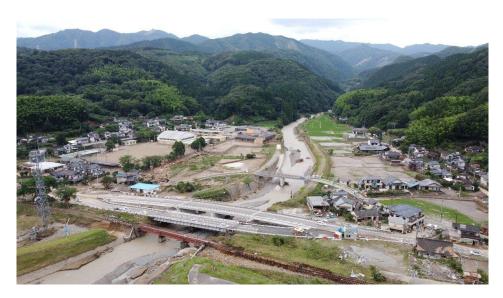
令和2年7月豪雨によって人吉市と球磨村の広い範囲で球磨川が氾濫したが、甚大な被害が出た地域の一つである球磨村渡地区の現地調査を7月8日に実施したので、その概要を報告する.

図1 球磨川に合流する小川の扇状地地形 (球磨村渡地区). 右岸扇頂付近 (写真のほぼ中央) に老人ホーム千寿園, その左下に渡小学校が見える.

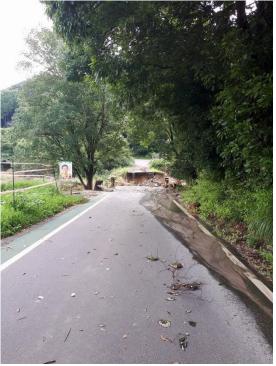
図1 麓橋(鳩胸川):右岸から撮影

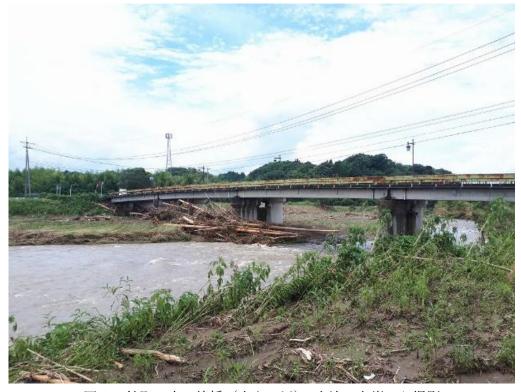
錦町,京の峰橋(小さで川):上流・右岸から撮影
