# 日奈久断層帯沿いの地表地震断層周辺での被災状況（速報）

2026 年 9 月 4 日

2026 年 7 月 28 日に発生した令和8年熊本地震（M7.1）での地表地震断層（以下、断層）の分布と変位量（ズレ）、そして断層に関連した被害状況を上記研究グループで地震発生時から継続的に調査しています。このうち分布と変位量については既報しており（遠田ほか, 2026）、ここでは断層変位に伴う構造物等への影響を報告します。調査の結果、断層変位量の大きい宇城市豊野町山崎付近から八代市妙見町の区間で構造物への顕著な影響が見て取れます。地震による被害は、地震動と断層変位（ズレ）がありますが、地震動への対応は耐震設計等が効果的な対策となりつつある一方で、断層変位には対応しきれていない状況が数多く確認されました。

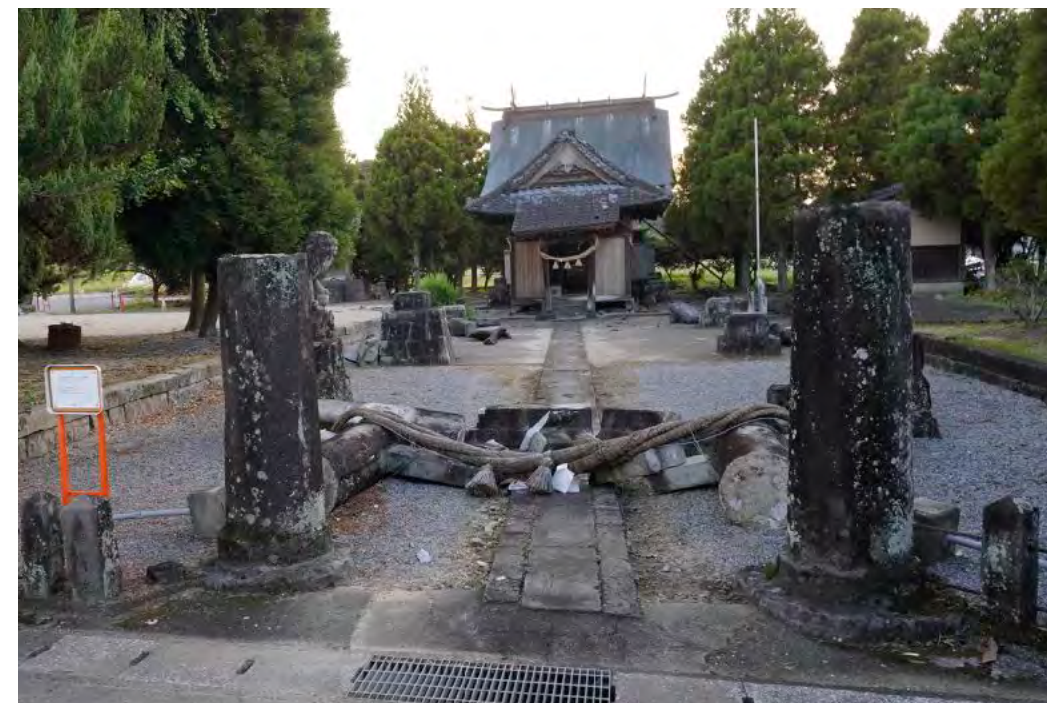
④御船町小坂の二宮神社では鳥居や灯籠が倒壊するが、周辺の住宅での倒壊被害は見当たらない

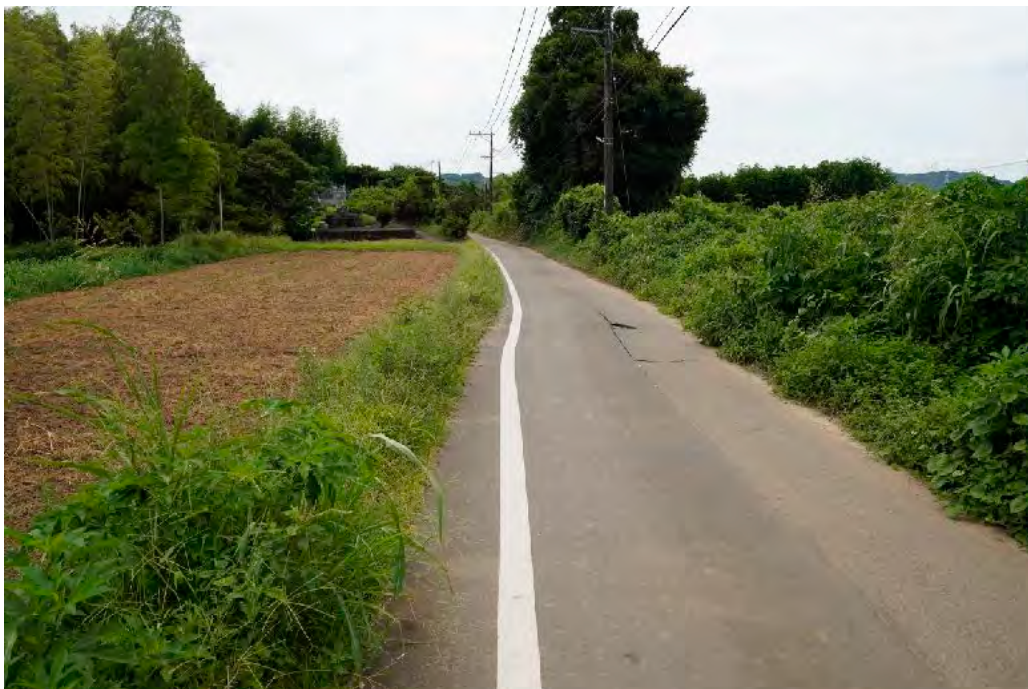
③断層は畑から道路につづき、道路白線が右横ずれを示す

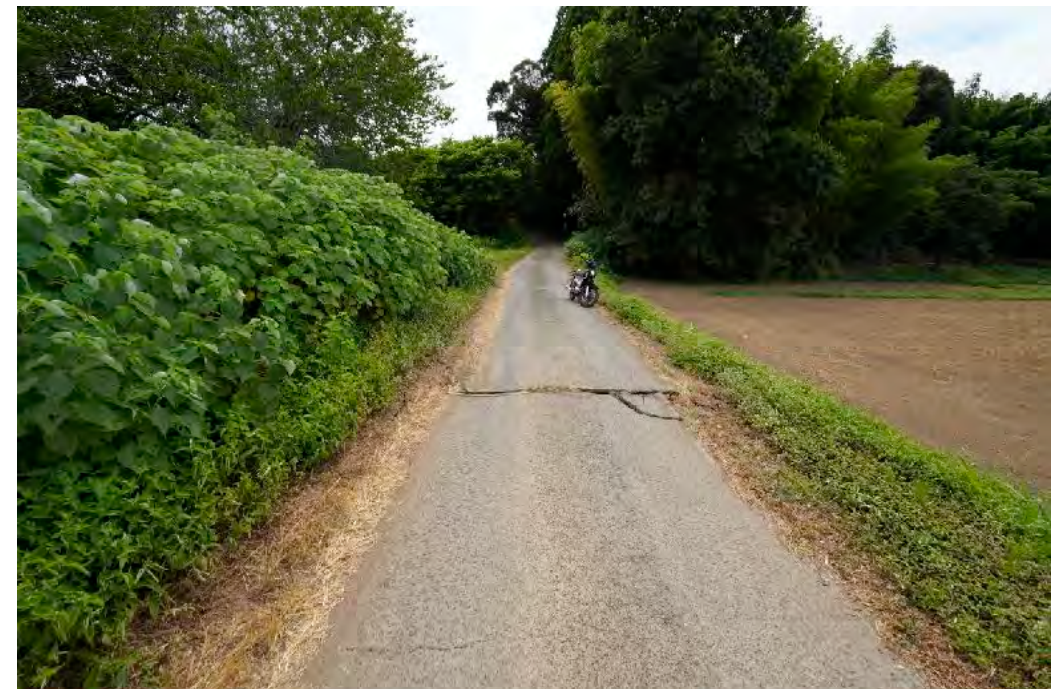
④ここでも畑から道路に断層がつながる。鰐瀬付近では明瞭な右横ずれ変位するが、垂直変位はわずかである

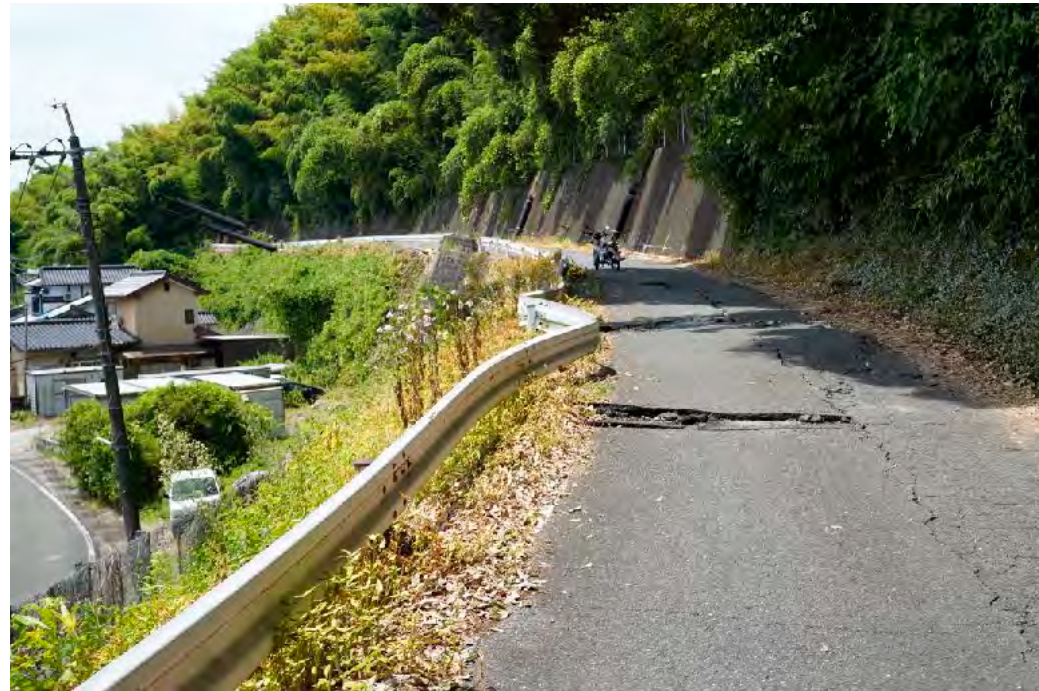
①山崎付近では小熊野川左岸の崖沿いに多数の断層が認められる。支柱間の短縮によりガードレールに変形が見られる

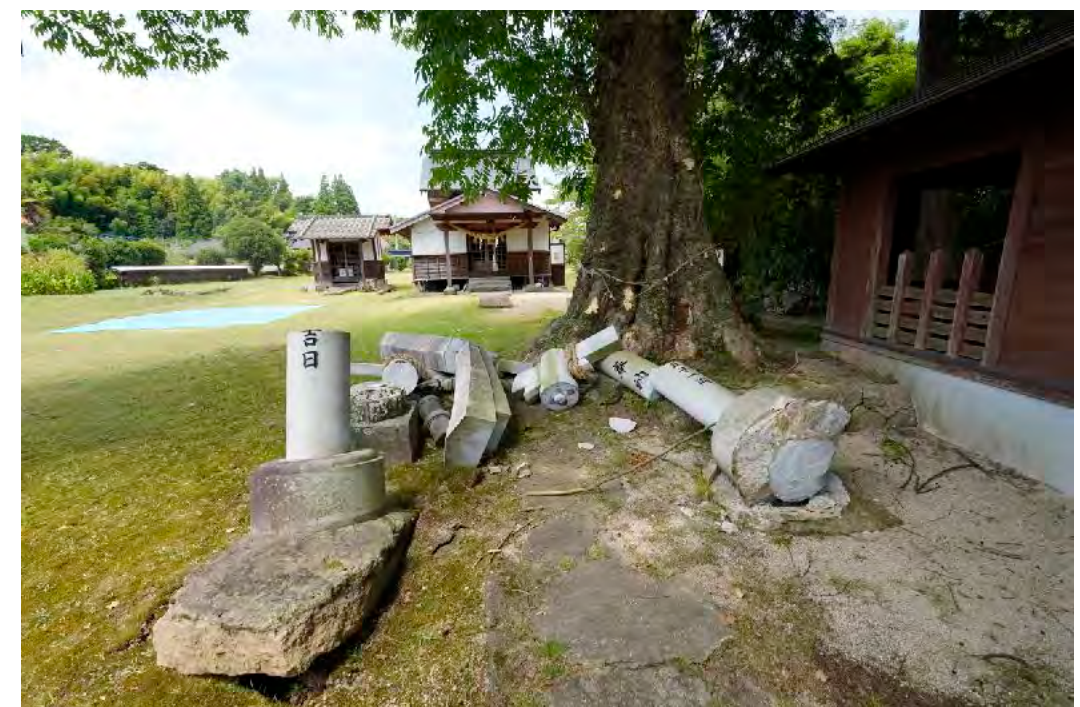
④石灯笼や令和3年に建てられた鳥居が倒れるが、社殿はかろうじて倒壊を免れている

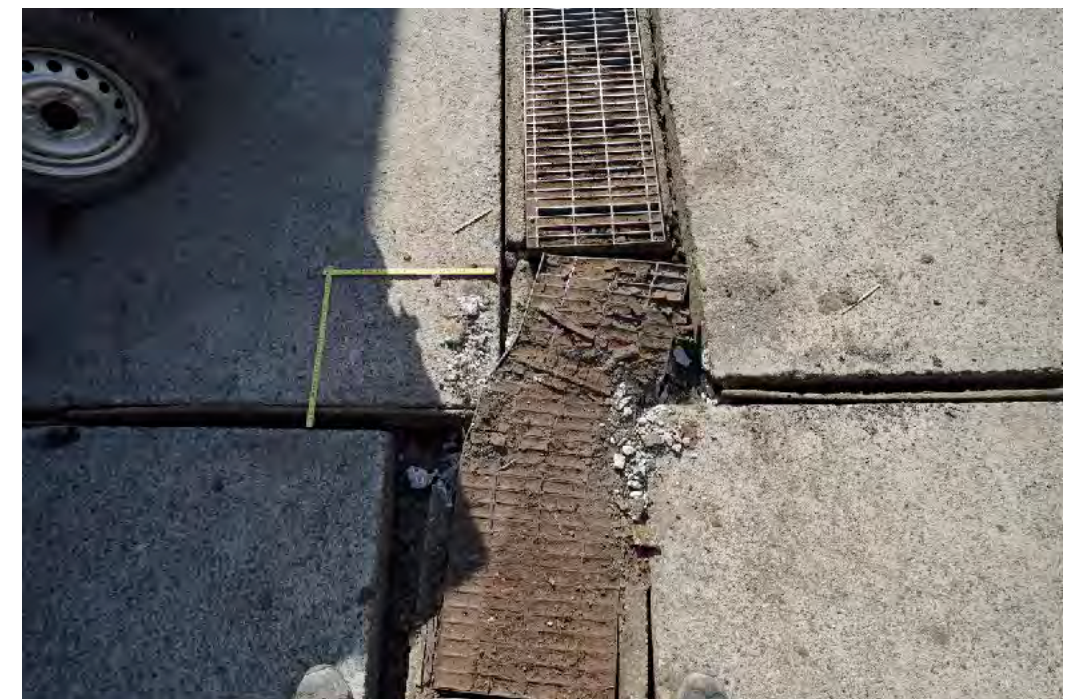
④断層によりコンクリート床が引きずられグレーチングが変形する

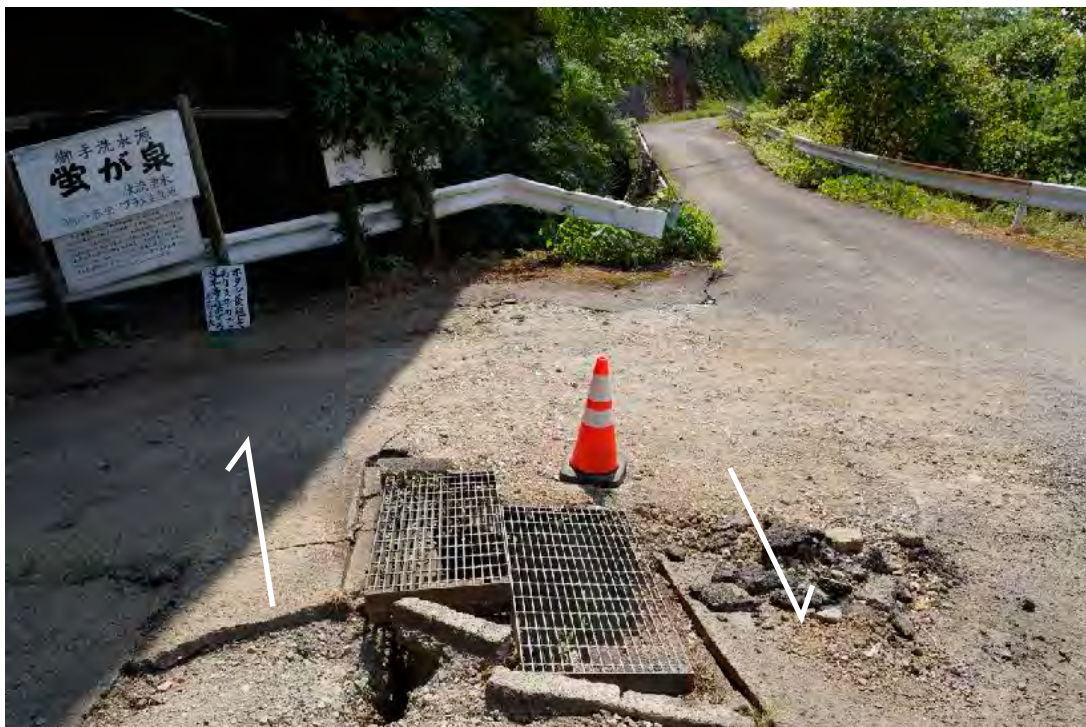
③九州自動車道陸橋下の御手洗水源、水路の右横ずれに伴いグレーチングがずれる

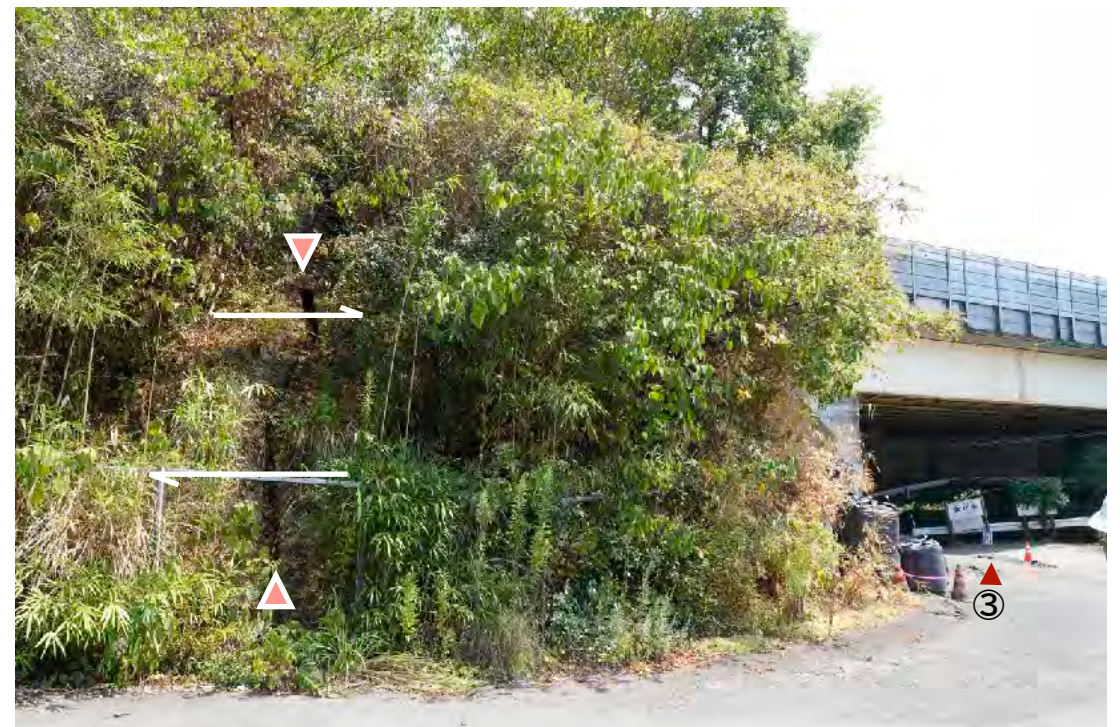
④御手洗水源付近で九州自動車道に平行する右横ずれ断層、道路からの排水路が右横ずれに伴い変形する

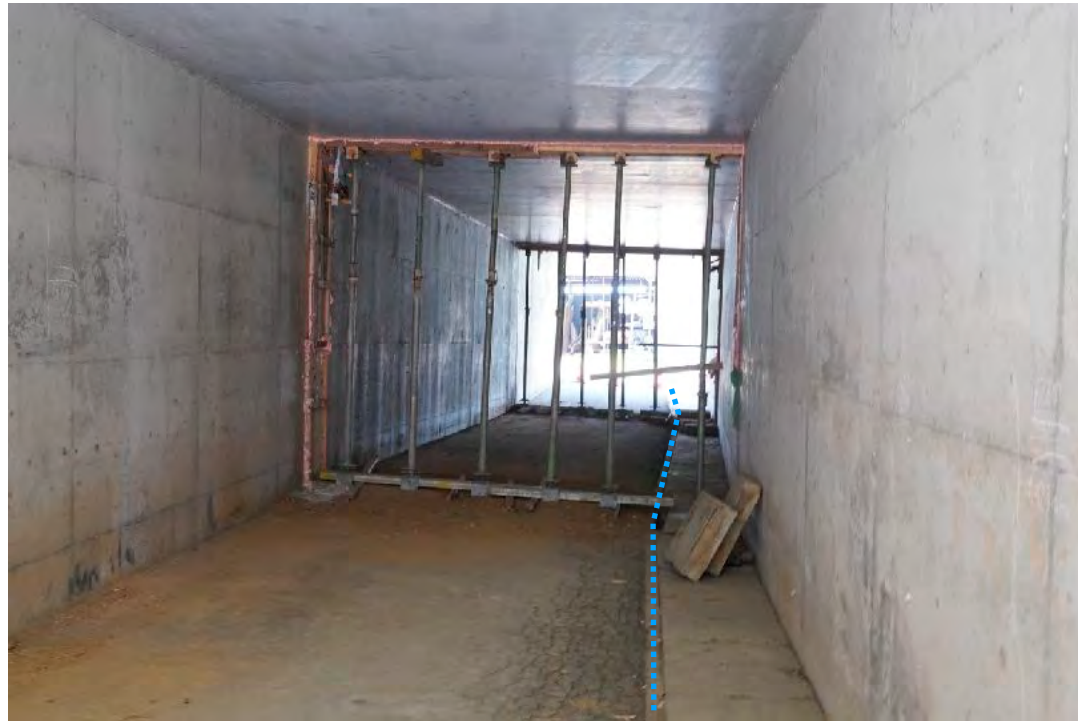
①九州自動車道下のカルバート（松橋19）が右側に変形する

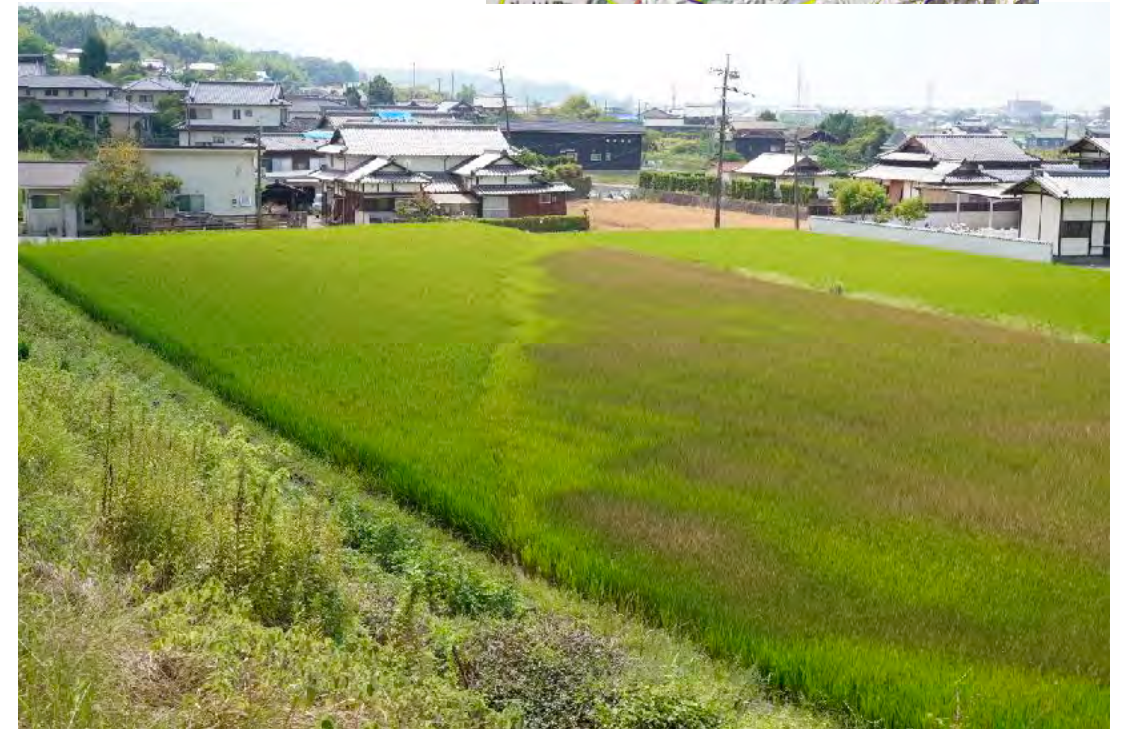
②水田を横切る断層。断層変位により水の供給が途絶え稲が枯れはじめている

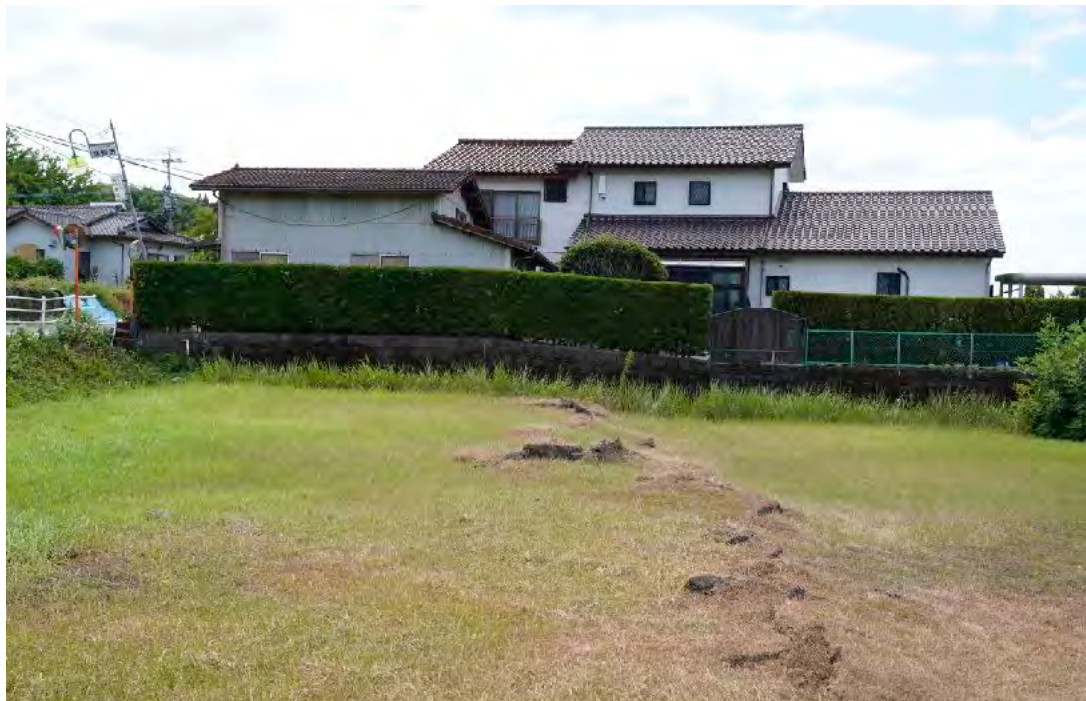
③地震断層が家屋を横切る。ブロック塀と垣根の変状が断層変位の影響を表している。外見からは建物に大きな変状は見られないが、断層直上部では大きなダメージを受けている

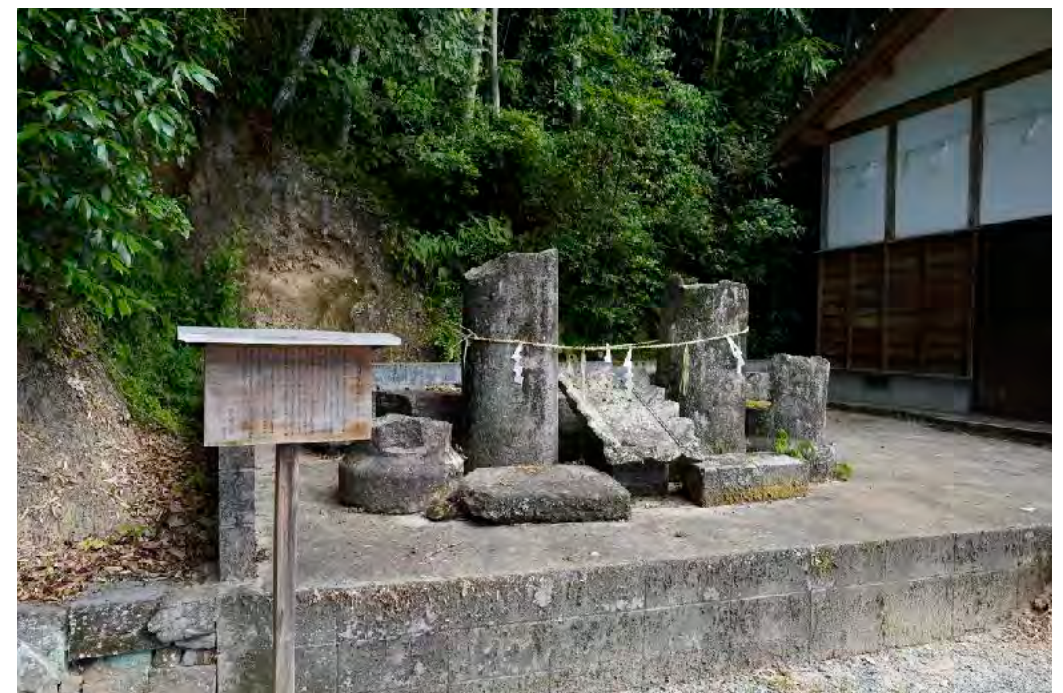
④守山八幡宮境内には、平成28年熊本地震により倒壊した鳥居が保存されている

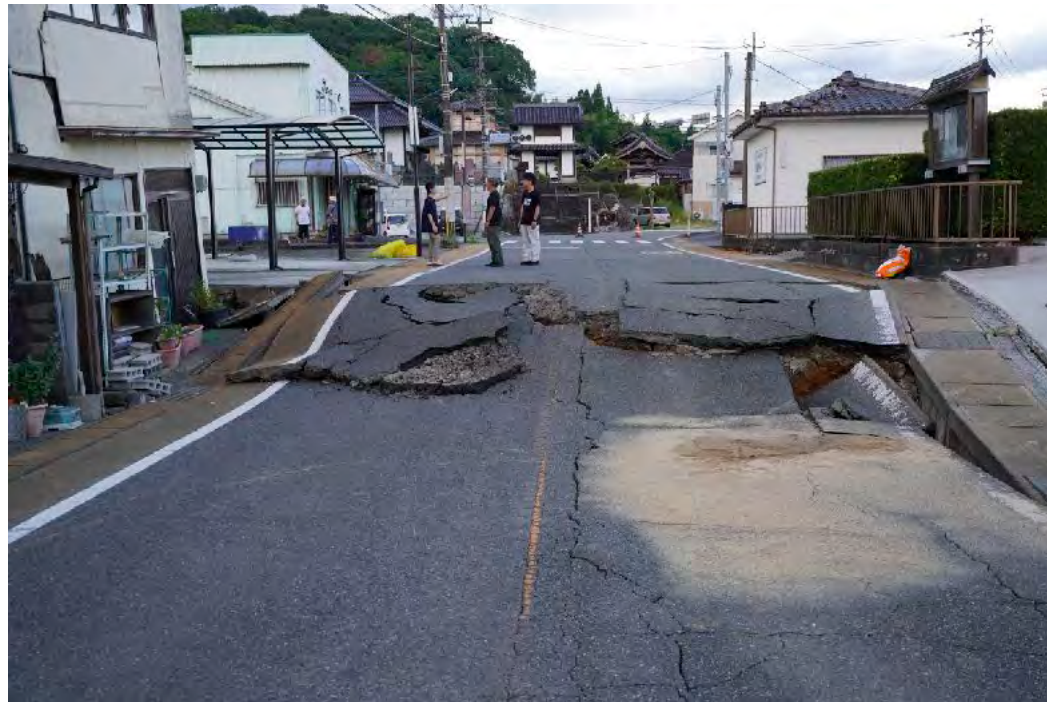
①県道32号線に現われた断層

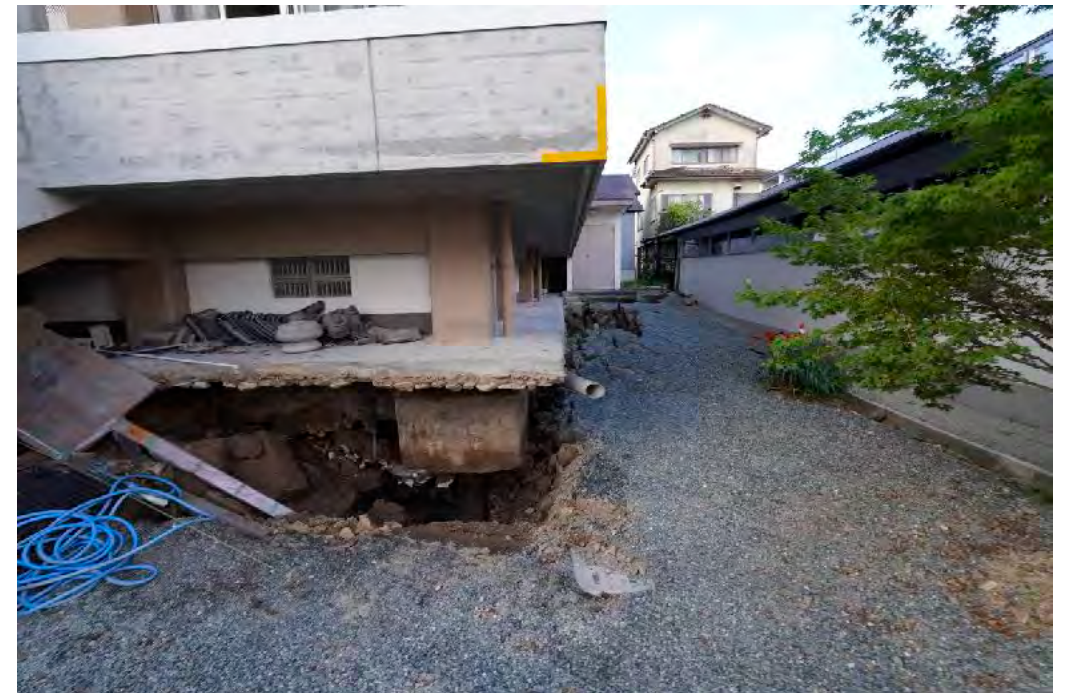
② 延福寺の本堂は断層上に位置しており、断層の沈降側では基礎が浮き上がっている

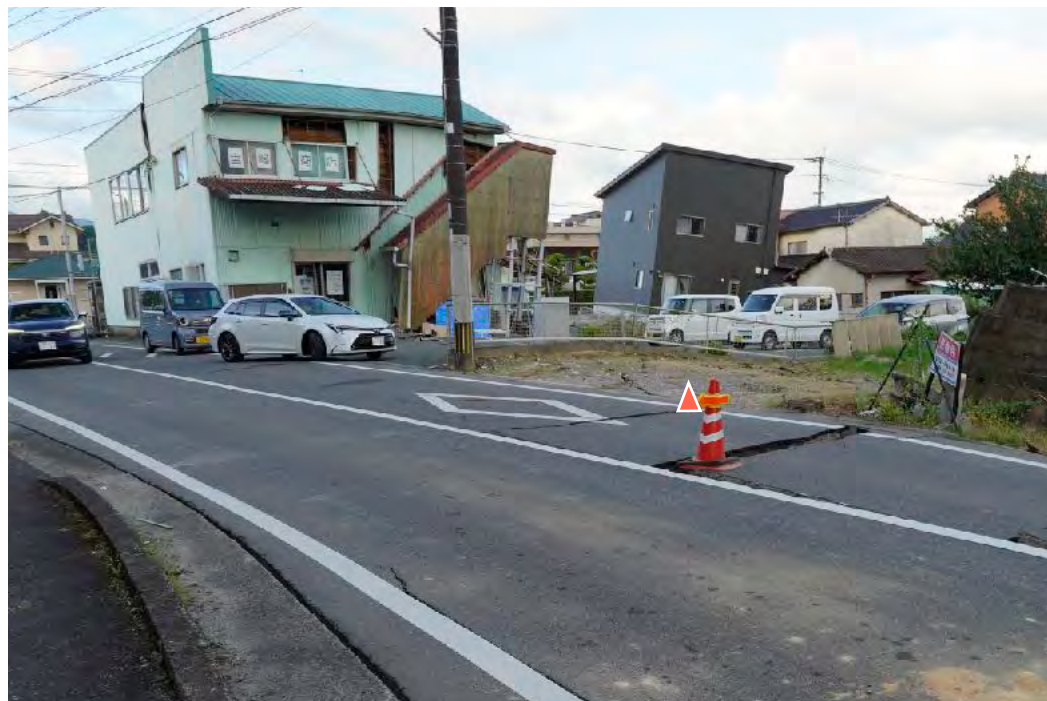
③撓曲変形が見られ、写真奥では建物が傾動している。

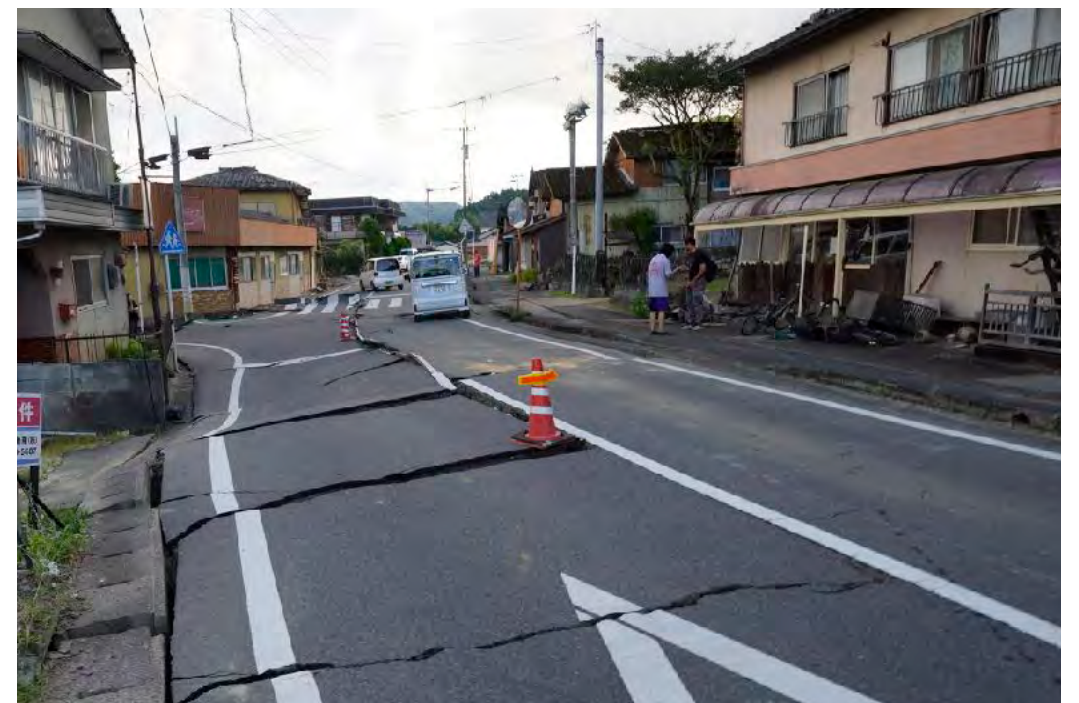
④③での電柱付近からの撮影。道路（益南・小川線）のアスファルトは地下の断層変位に引きずられ複雑に変形する

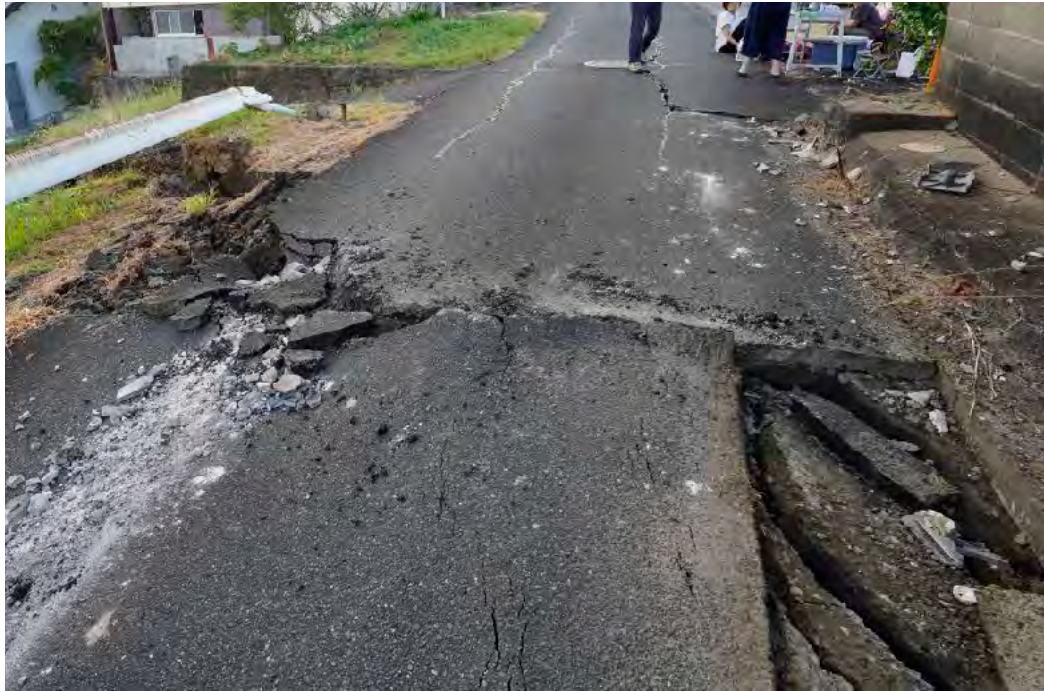
① 右横ずれする道路（砂川右岸線）。断層近隣の家屋からは住民が屋外避難している

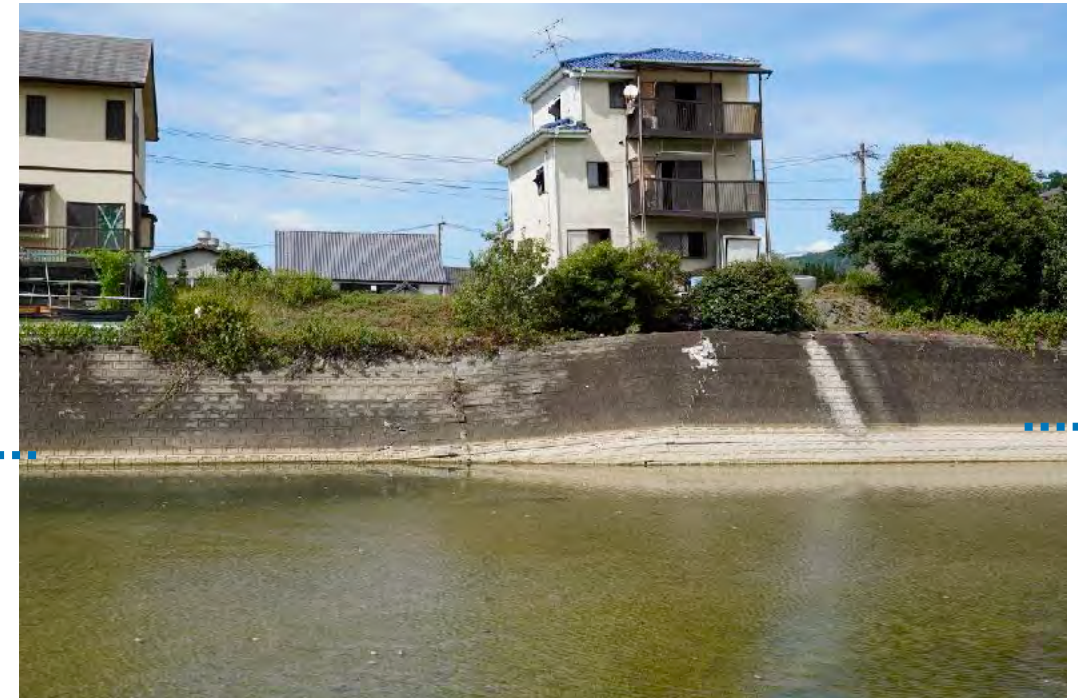
② 断層（撓曲）による砂川右岸での護岸の変形。護岸の風化による境界線と水面との関係は北西側（写真左）の沈降を示している。

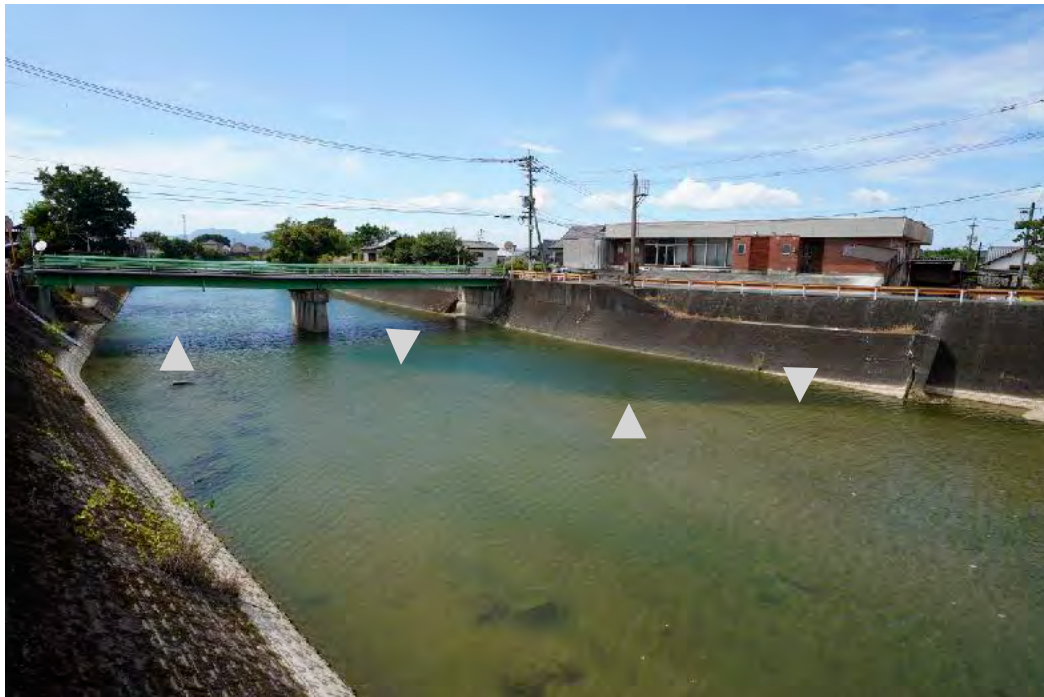
③ 砂川にかかる苧萱橋。②同様に護岸の状況から、川面の色が深くなる境界が断層と推定され、断層は左岸側（写真左）の橋台と橋脚の間を通る

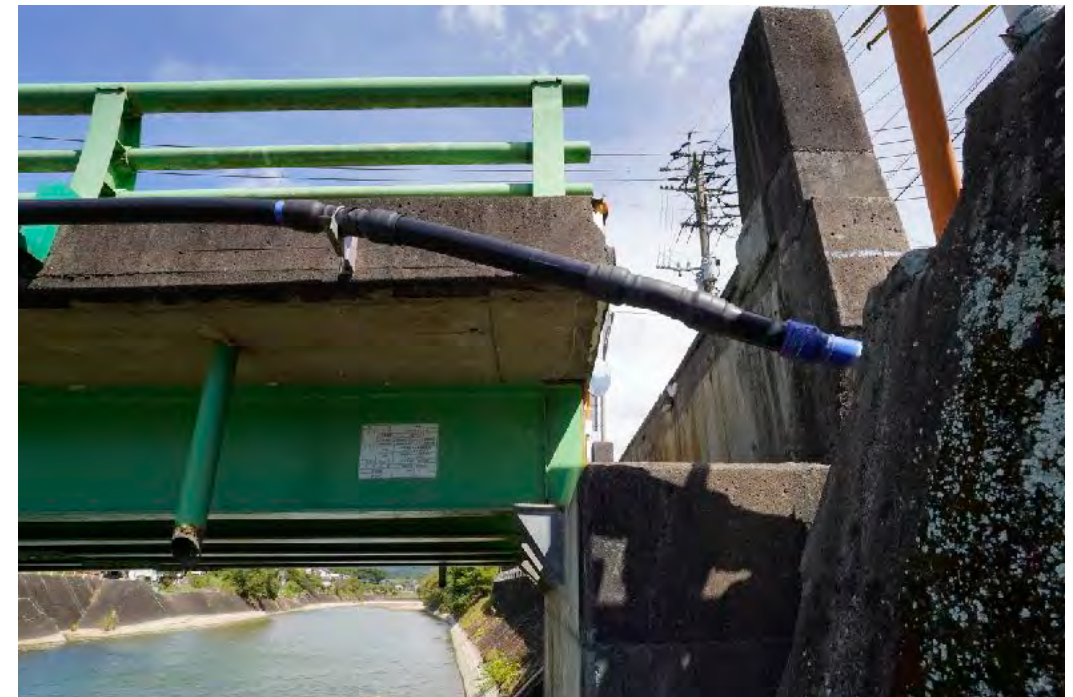
④ 左岸側の橋台にかろうじて引っ掛かる苧萱橋の橋桁。橋梁を横切る断層の変位によるダメージは妙見ジャンクションと同様

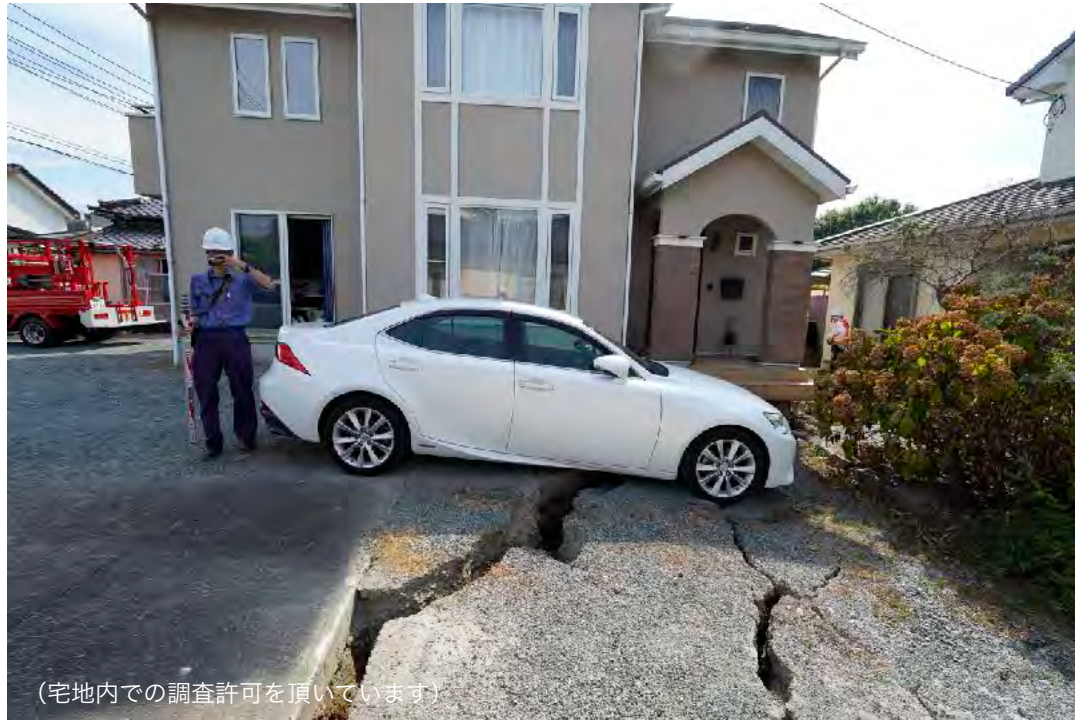
①住宅の駐車場に現われた断層，断層は写真右側の玄関付近を通過している

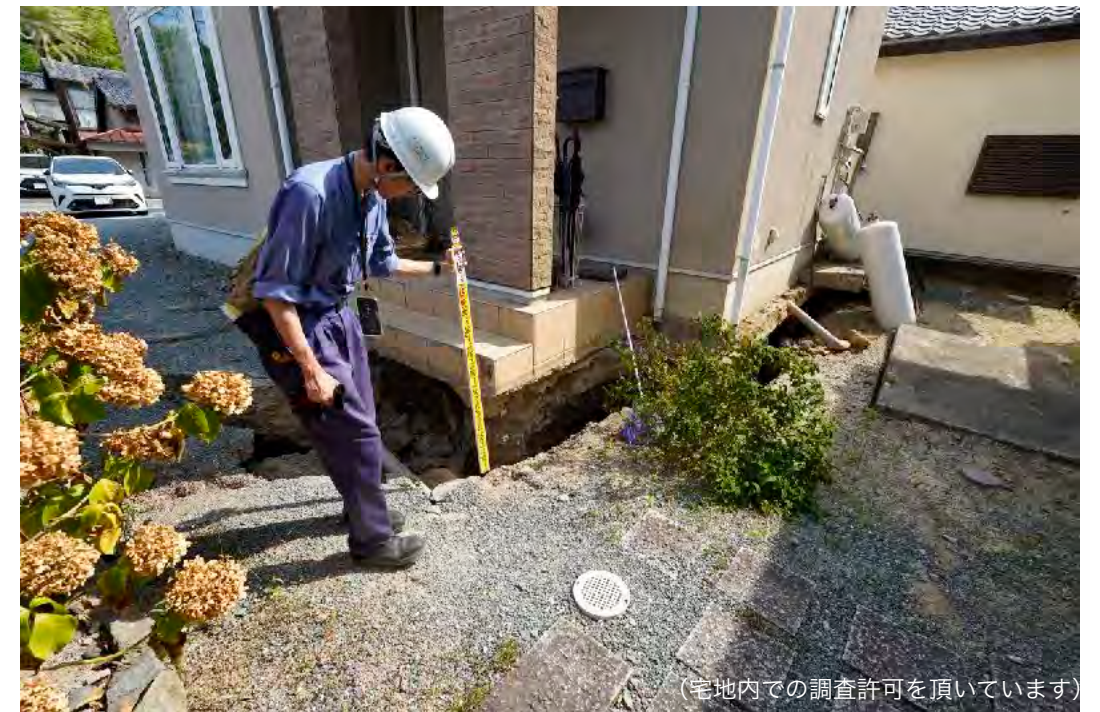
②①宅の玄関付近の様子。断層による変位で建物が約50cm浮いた状態になっている。プロパンガスボンベが散乱するもホースは接続状態で保たれていた

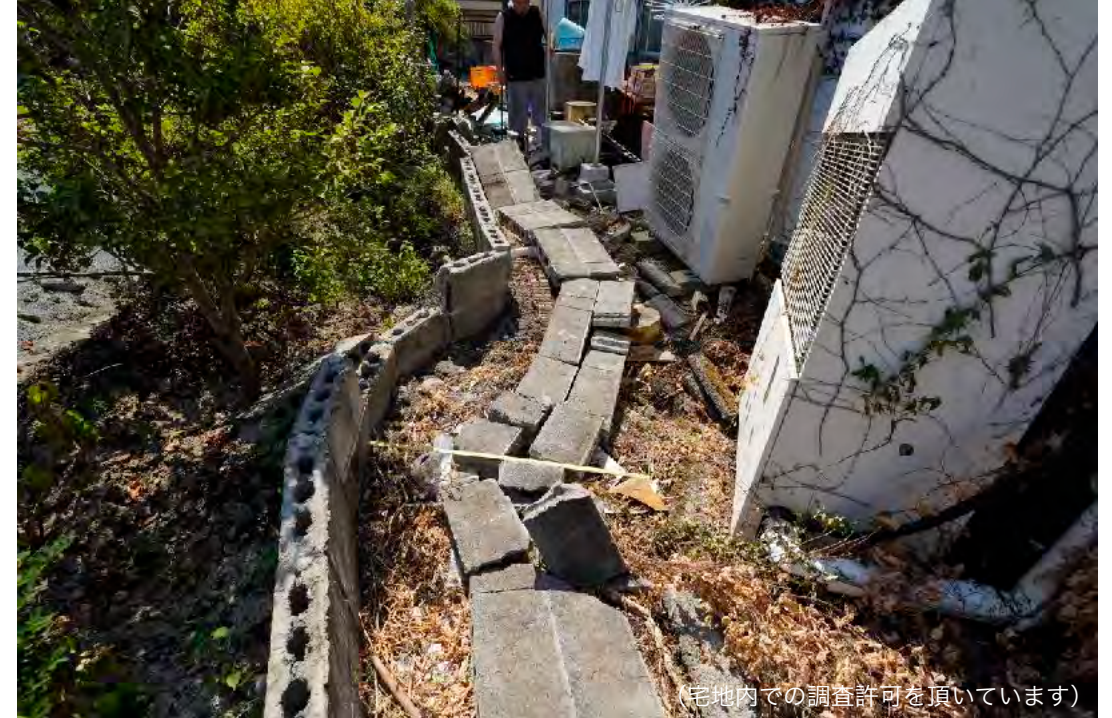
①右横ずれ変位によりブロック塀が変形し倒壊する

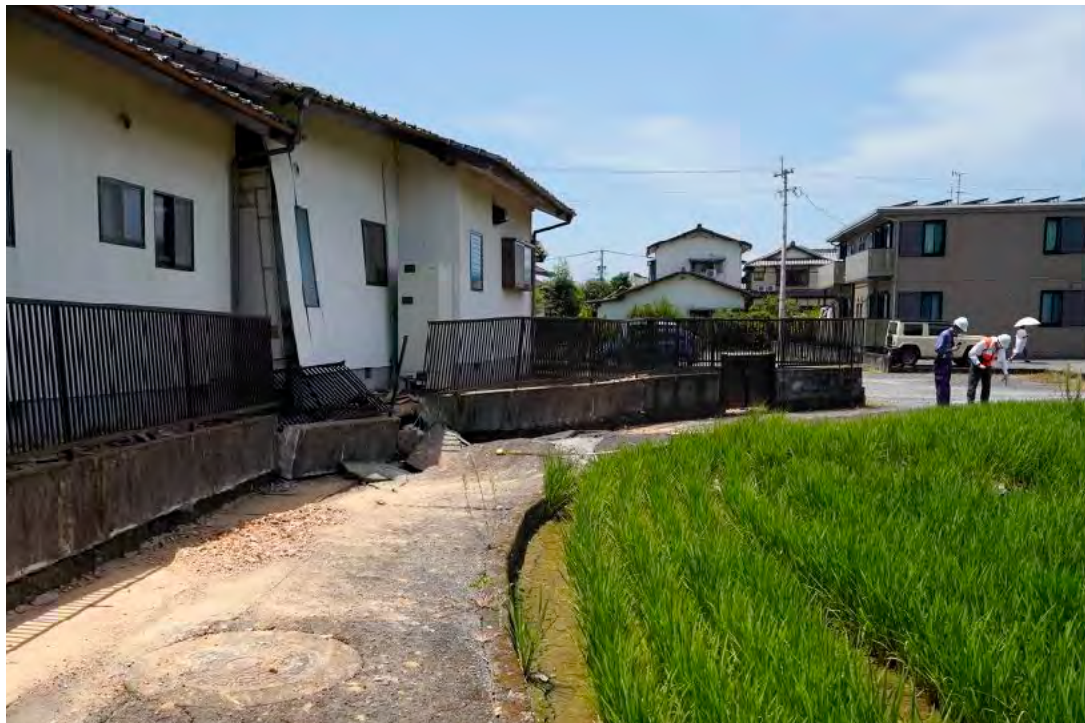
断層は右横ずれ変位により建物と道路を変形させ、水田へとつづく

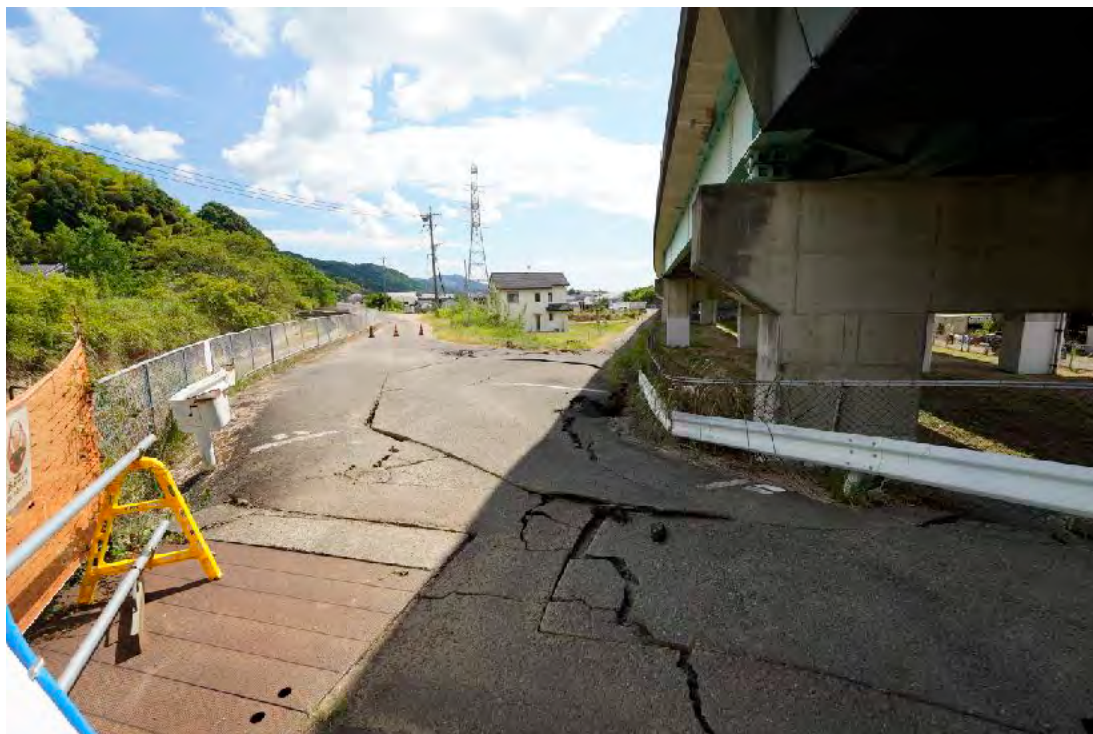
③川田橋南側側道の断層、橋下への連続性は不明瞭

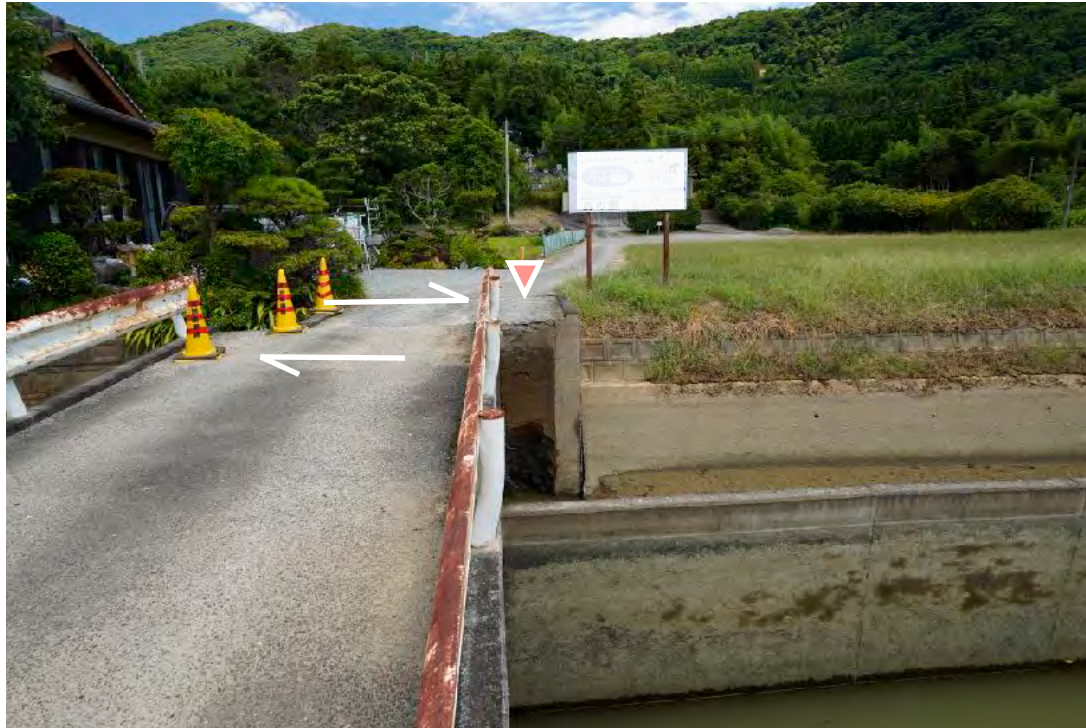
①新川にかかる橋の橋桁がおよそ90cm右横ずれする

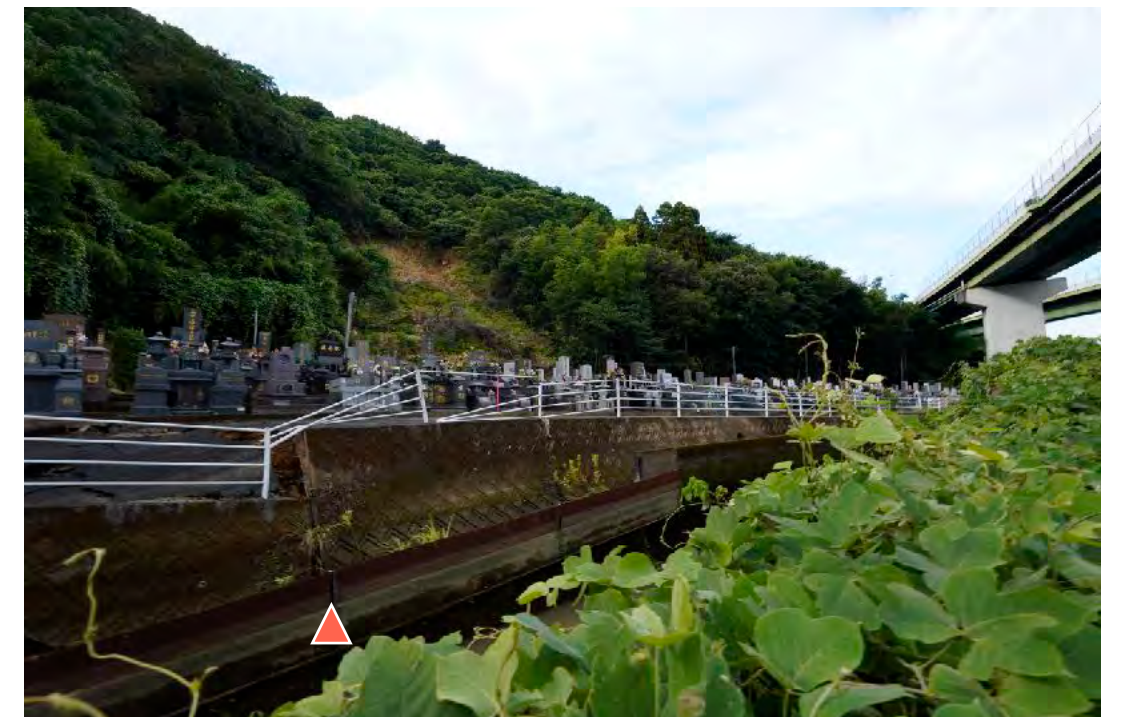
④下り線に影響を与えた断層は墓地も変位させているが、その一方で、墓石の転倒は断層により傾いた部分のみで極めて少ない。△は断層位置

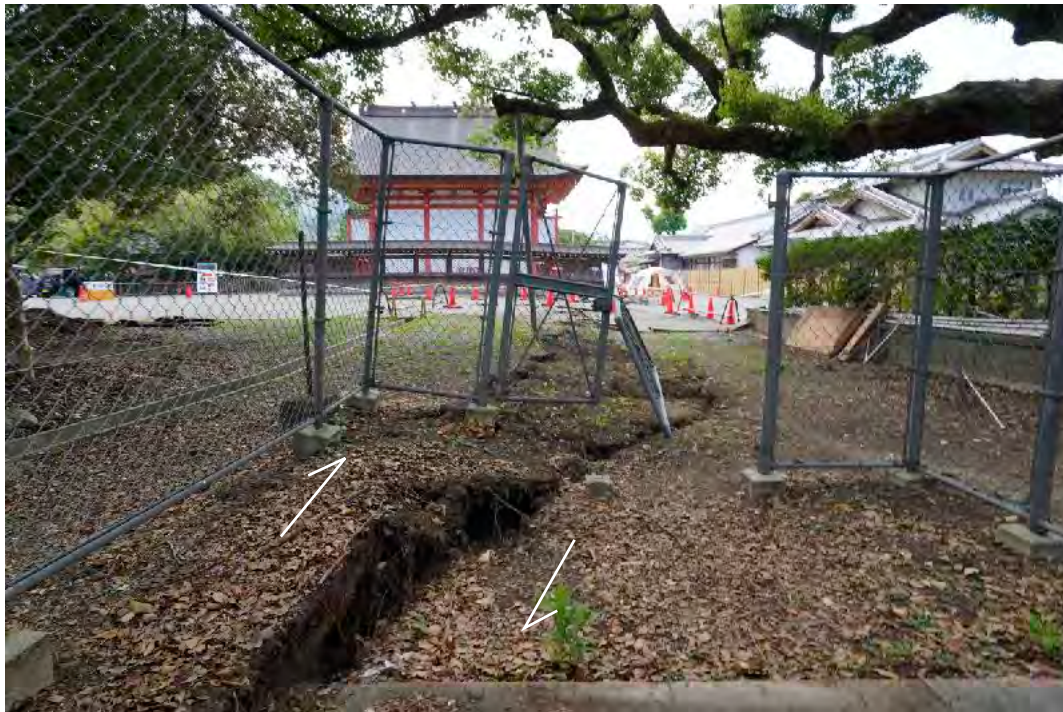
①八代神社（妙見宮）の境内を横切る断層。断層変位によりフェンスの扉が引きちぎられる。断層は本殿をかすめる

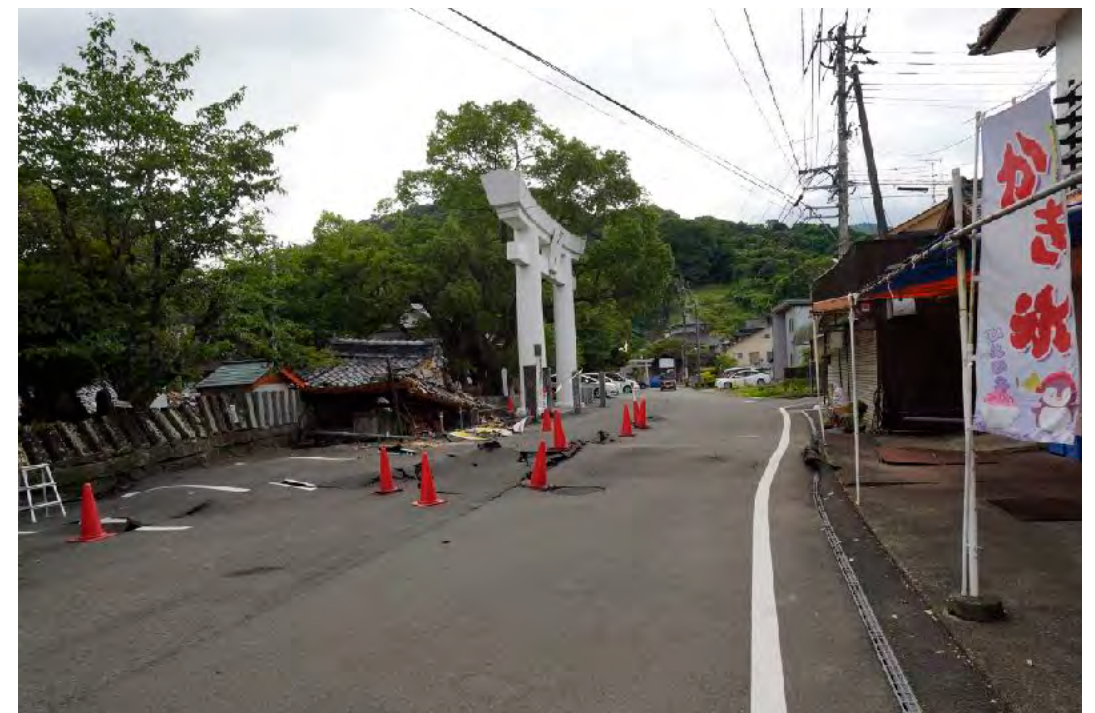
④断層により駐車場と道路が大きく変形し、隣接する社殿が倒壊している。道路の白線は右横ずれを示している

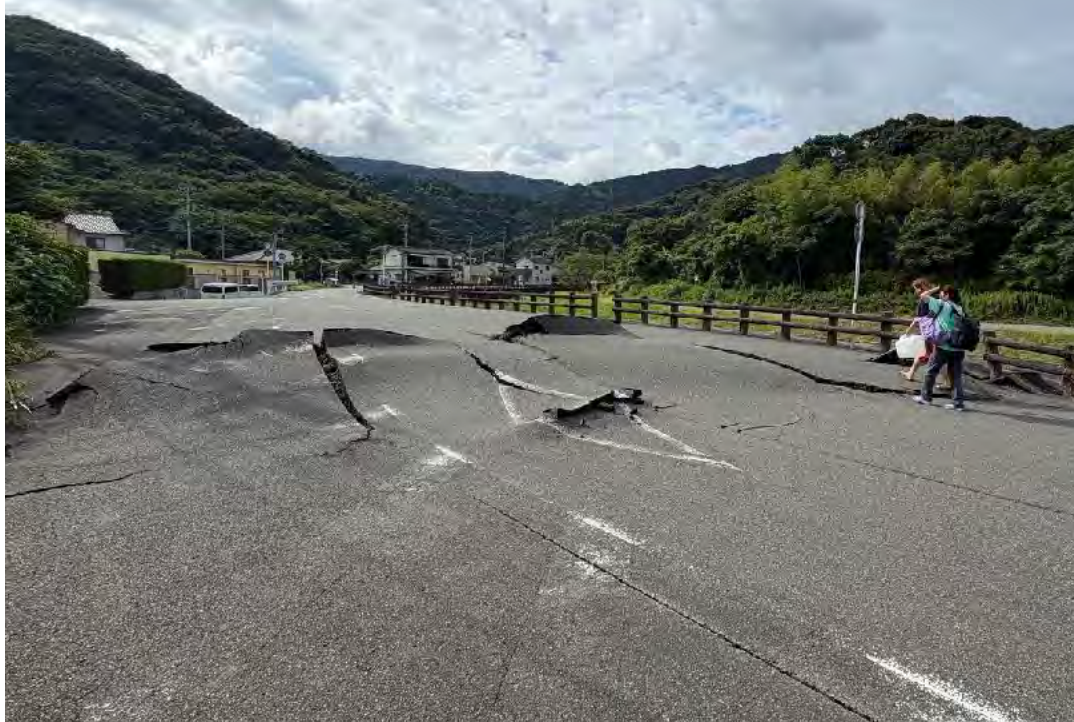
①県道155号線では断層によりアスファルトがめくれ上がる。車による通行が困難なため、歩いて湧水地まで向かう住民
