# 日奈久断層帯沿いの地表地震断層周辺での被災状況（速報）

2026 年 9 月 4 日

2026 年 7 月 28 日に発生した令和8年熊本地震（M7.1）での地表地震断層（以下、断層）の分布と変位量（ズレ）、そして断層に関連した被害状況を上記研究グループで地震発生時から継続的に調査しています。このうち分布と変位量については既報しており（遠田ほか, 2026）、ここでは断層変位に伴う構造物等への影響を報告します。調査の結果、断層変位量の大きい宇城市豊野町山崎付近から八代市妙見町の区間で構造物への顕著な影響が見て取れます。地震による被害は、地震動と断層変位（ズレ）がありますが、地震動への対応は耐震設計等が効果的な対策となりつつある一方で、断層変位には対応しきれていない状況が数多く確認されました。

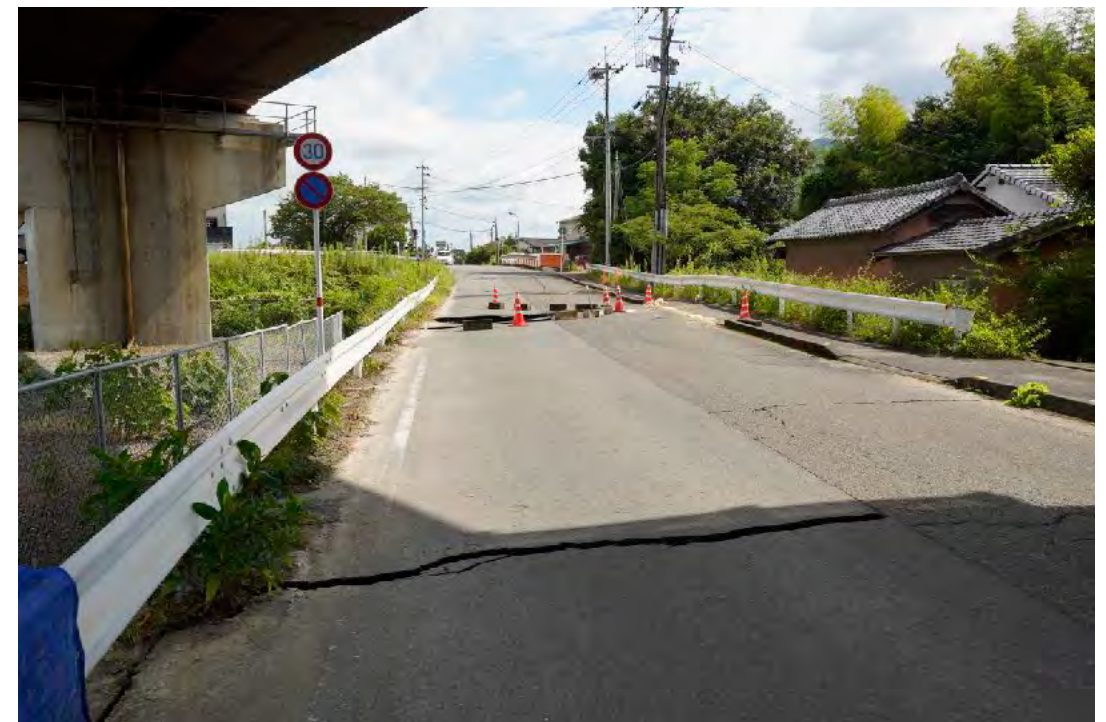
②県道158号線を横切る断層。高架橋はJR九州新幹線

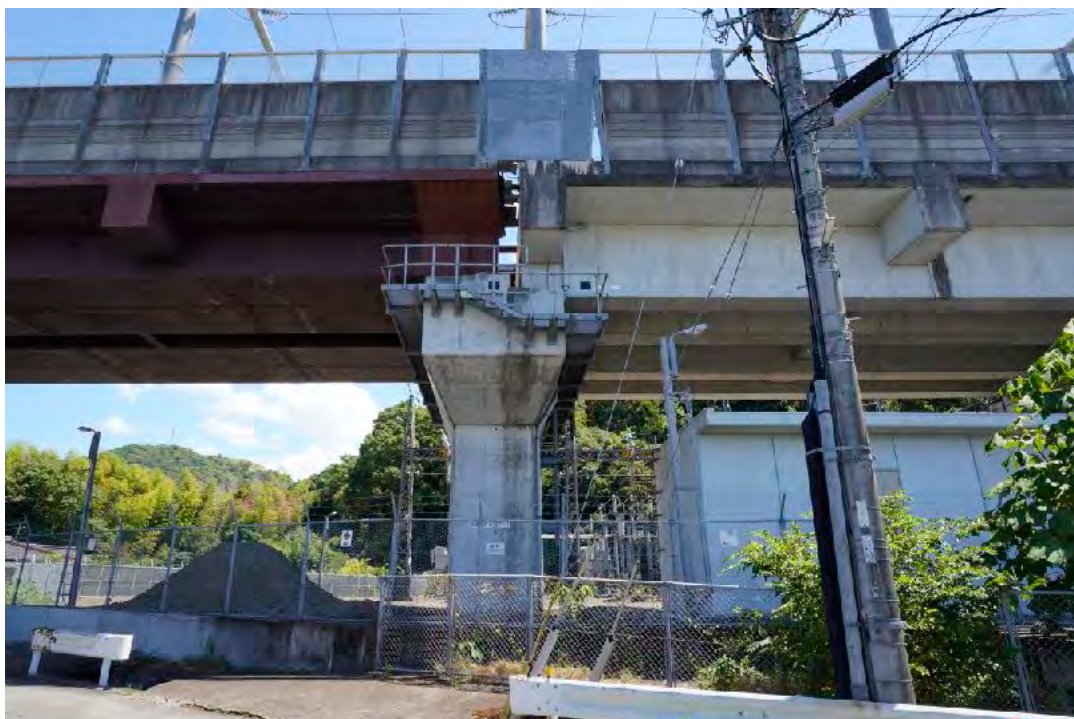
③②の南側の九州新幹線高架橋。ずれた橋桁の隙間にレールが見える、写真奥はJR九州新八代ATP

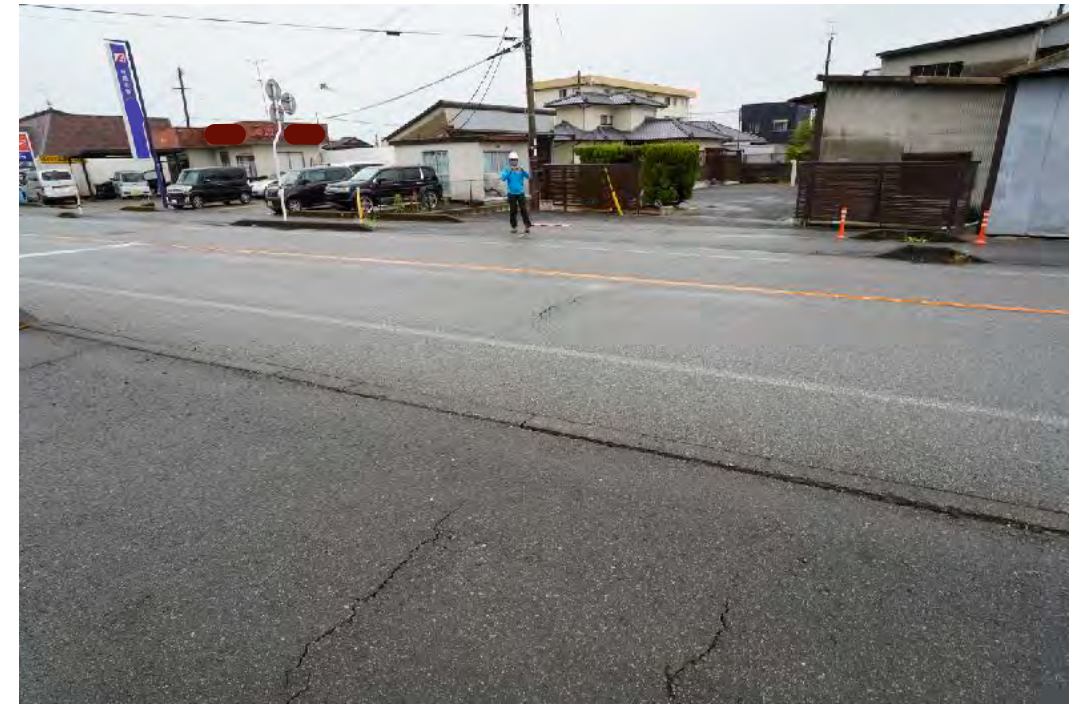
②①の断層の延長は平山新町交差点付近で国道3号線を横断する
