「熊本地震」減災センター被災地調査報告（第13報）

1. 熊本市東区・南阿蘇・益城・熊本港の被災状況
2. 熊本各地の被災調査

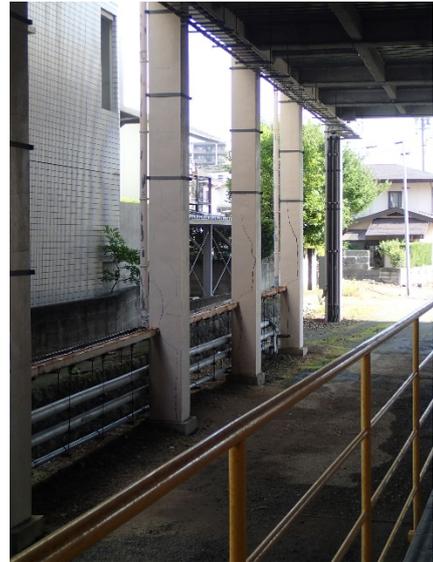
南坪井町ローソン. 柱にせん断クラック. 危険判定

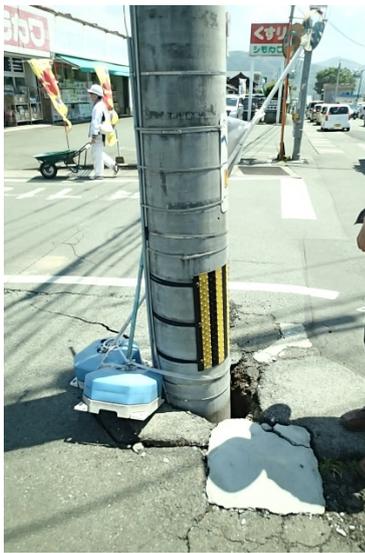
益城町県道 235 号線沿い 益城郵便局近くの電柱. 沈下が見られる.

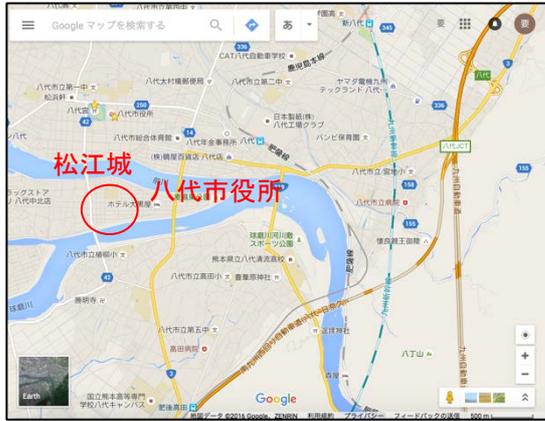
八代市役所

調査時、建物内部の損傷により使用中止となっていた。庁舎の案内スタッフにヒアリングしたところ、4階の損傷が大きかった、恐らく今後も庁舎は使えないとのことだった。市役所業務は支所に分散して業務を行っている。

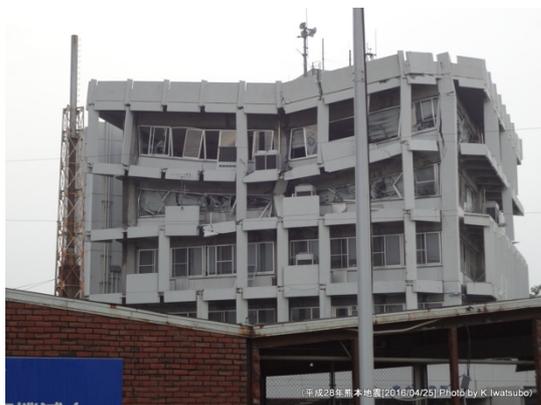
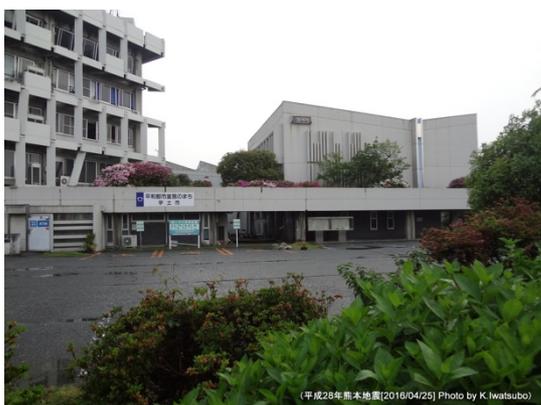
宇土市役所

本震の後、市庁舎からの撤退を行った。地上4階部分のフロアの崩壊が見受けられる。周囲には地盤沈下の後もあるため、その関連性が示唆される。また、役所も耐震対策を行っておかなければ、その後の影響も大きくなるのが教訓である。

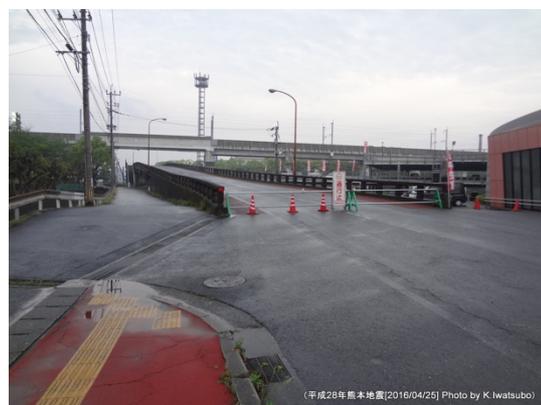
宇土シティモール横の JR 上の跨道橋

調査時、JR 在来線は復旧していた。橋本体

に大きな損傷は見られなかったが、周囲に地盤沈下の後が見受けられた。また、宇土シティモール側ではベントを設置し、工事車両も止まっていた。この道が通行止めのため、宇土シティモール側への移動は迂回を余儀なくされている。

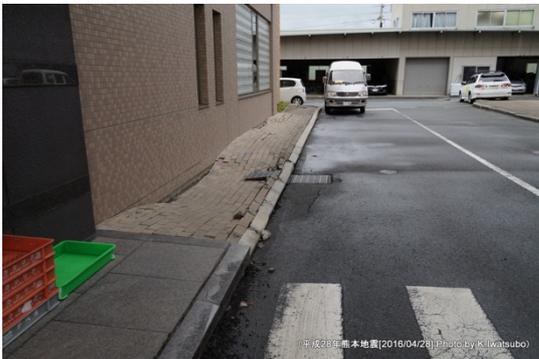
宇城市役所

災害対策本部が置かれている宇城市役所。駐車場や入り口付近には地割れの跡が見受けられた。2枚目の写真は、新館横のインターロッキングの部分には波打ったようになっていた。下部に何らかの管が入っているような部分に併せて波打っていた。自衛隊の支援隊の拠点となっていた。

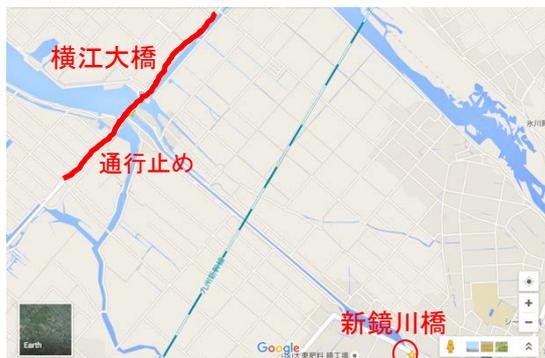
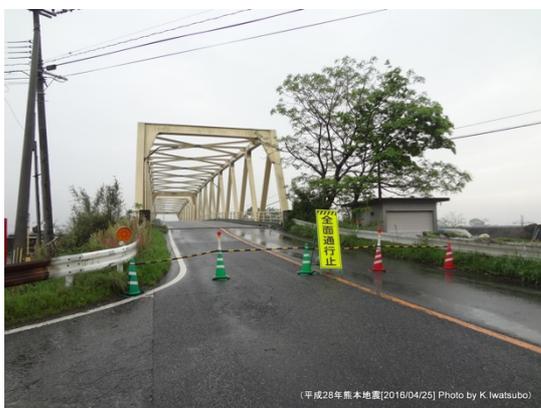
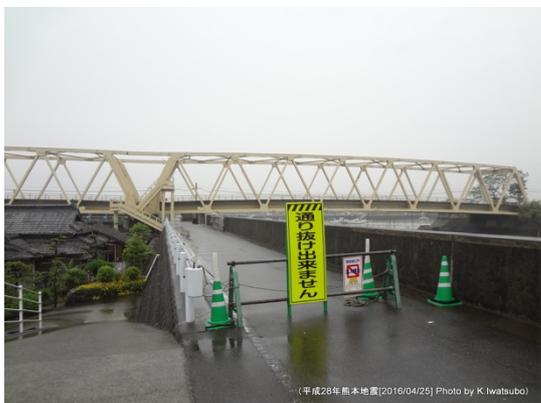
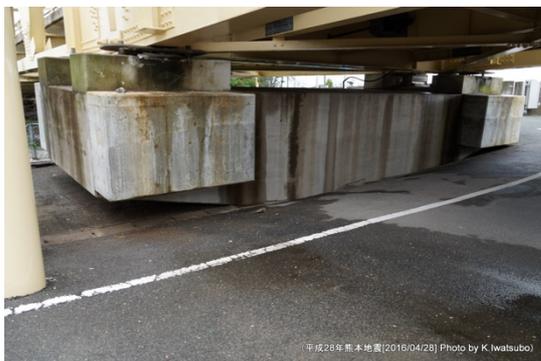
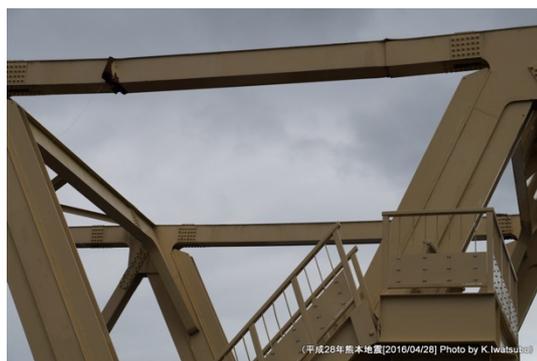
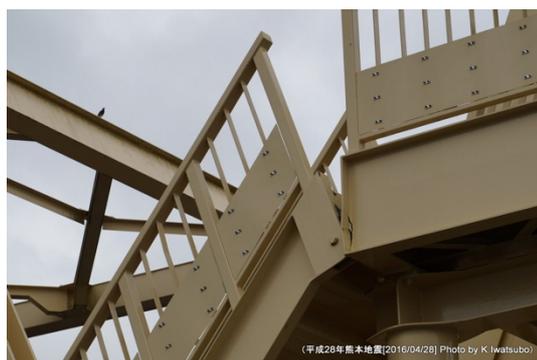
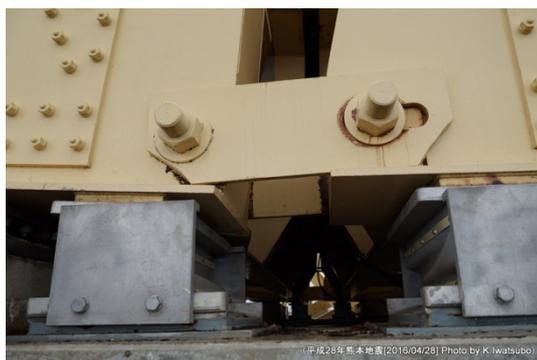
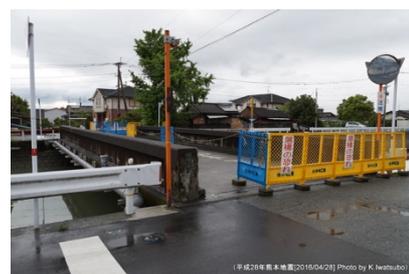
横江大橋

2連のトラス橋を連結し、それぞれに落橋防止装置もついていた。この橋台部分が沈下したため、上弦材に圧縮が作用し圧壊と座屈が発生していた。橋上に昇る階段もはずれていた。また、上流に架かる新鏡川橋は、25日には通行可能であったが、28日は通行止めとなっていた。荷重制限のためと考えられる。

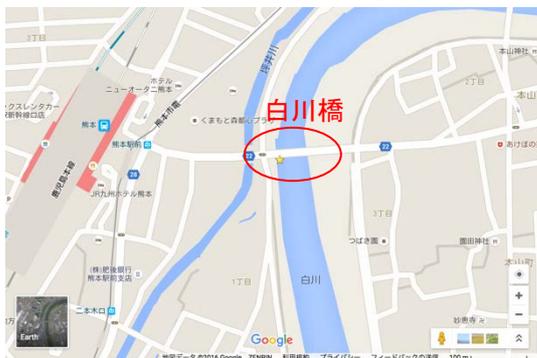
白川橋

熊本駅前の白川橋は通行止めとなっていた。熊本駅側の支承2台の損傷が確認出来た。併せて橋台のクラックも発生しており、伸縮継手部分に段差があった。ピン支承のピンが損傷しており、下流部分のピンがはずれた支承は横にずれていた。落橋防止装置の損傷は確認出来ず、橋脚側の支承の損傷は遠目からだと確認出来なかった。

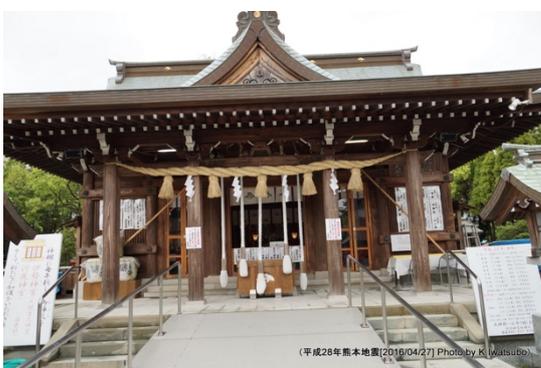
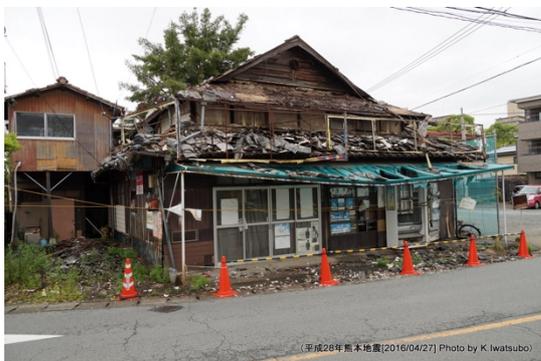
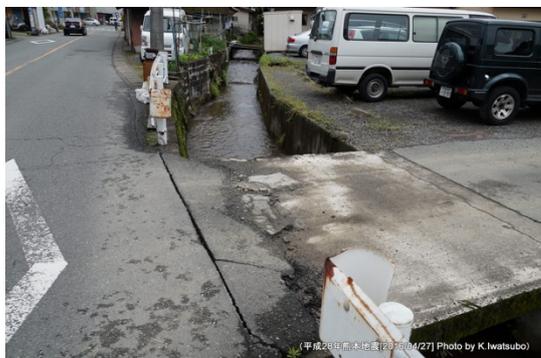
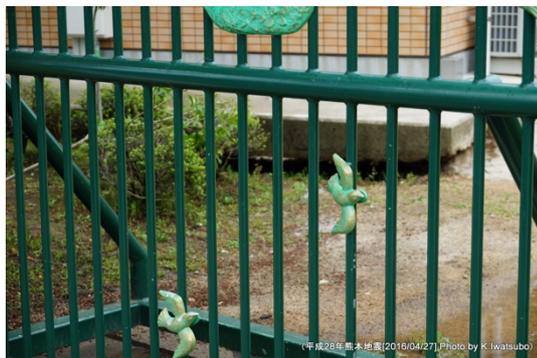
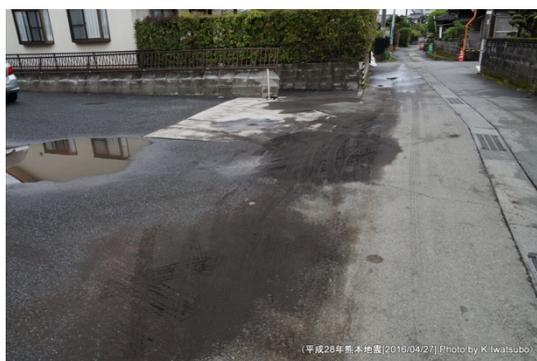
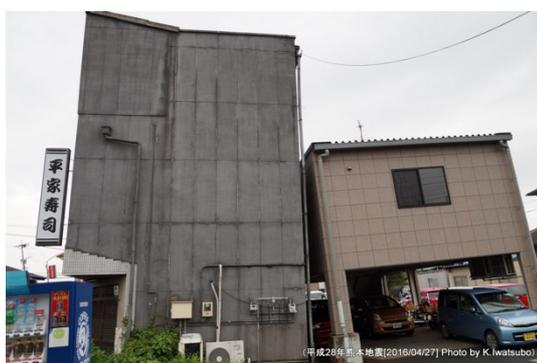
川尻駅から西熊本駅までの旧道と路地を踏査した。この周辺は水路が多く、至る所での沈下や建物倒壊が見受けられた。特に、液状化現象に伴う噴砂と思われる砂が多く散在しており、大きな液状化が発生していたものと考えられる。旧道から一本入った路地に行くと、復旧工事も間に合わず通行止めの区間や段差、路面のクラックなどがそのまま残っていた。川尻駅から南、さらに西熊本駅から北のエリアでも大きな液状化の跡があった。

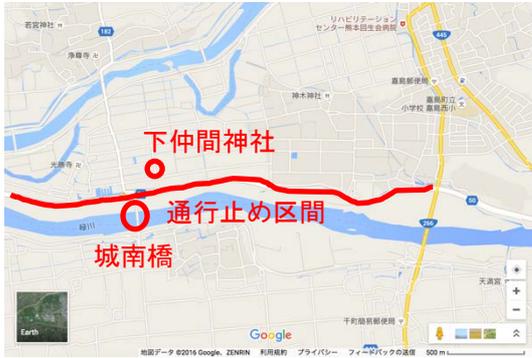
下仲間神社

下仲間神社の社は原型を留めていたが、鳥居は崩壊していた。周囲の住宅も傾斜や屋根の損傷が見られた。

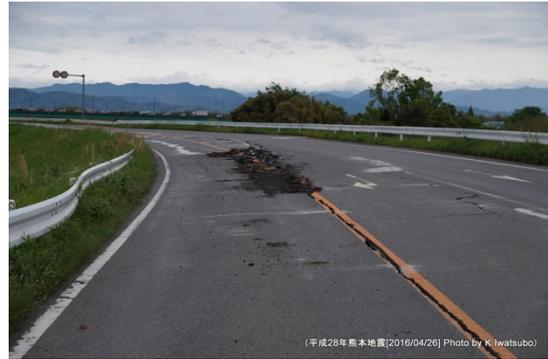
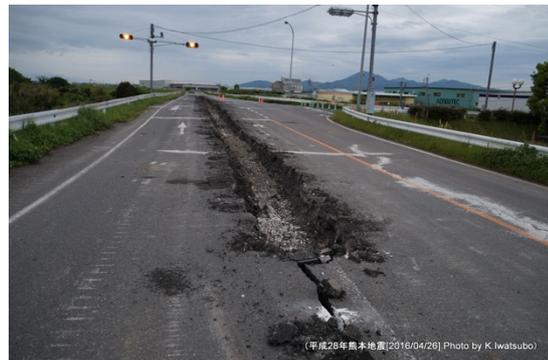
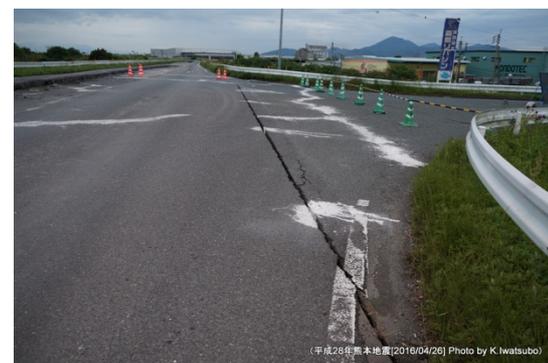
緑川沿いの堤防上の道路

緑川沿いの県道のクリア近くの道路の様子で、通行止めになっている。この県道は全体に渡って同様のクラックが入っているものと考えられる。また、この地域は昔から水害が多い地域でもあるため、道路の復旧と同時に堤防の機能保持のための工事が行われている様子であった。

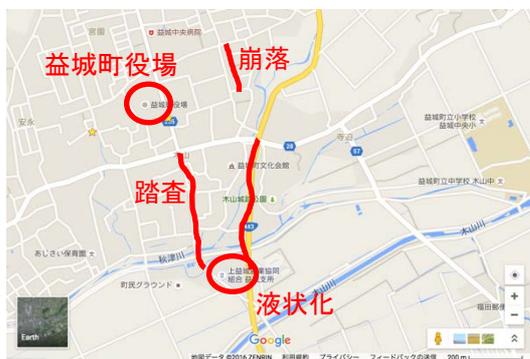
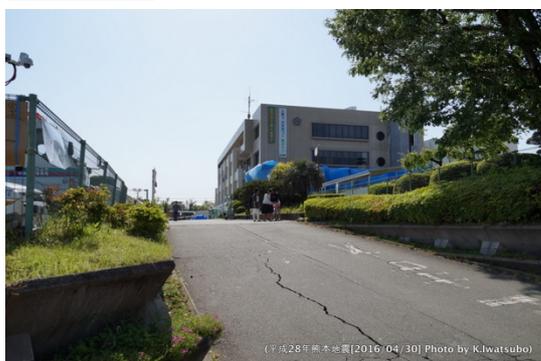
益城町役場

城南橋には段差があり、接続道路にクラック
益城町役場はボランティア活動の拠点とな
っていた。住宅の被害は多数。擁壁の倒壊
などに起因する被災も見受けられた。

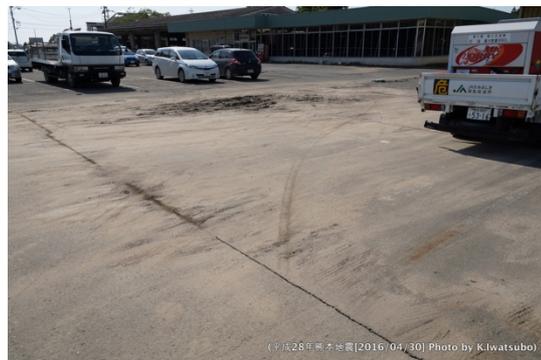
農協前駐車場の噴砂

益城町総合体育館の反対側にある農協前
の駐車場では、クラックと大量の噴砂の跡
が見られた。

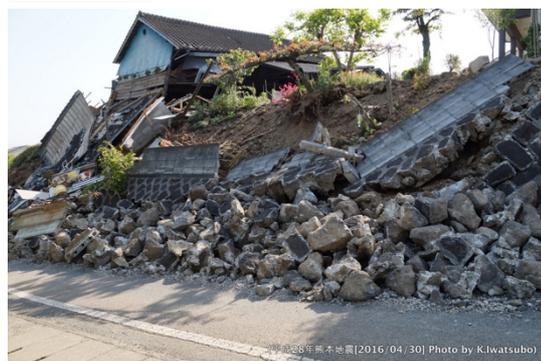
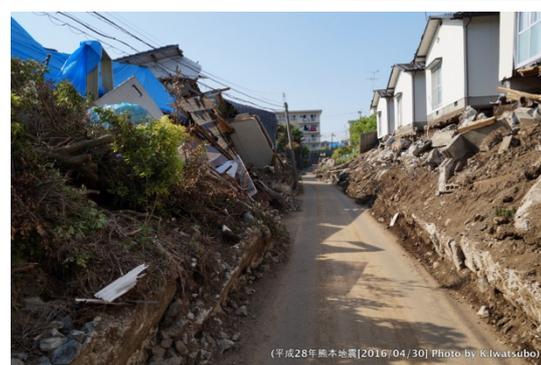
宅地の崩壊

宅地の擁壁の崩壊が見られた。国道から益
城町役場へ上がる途中、あちこちで崩壊が
見られ、明らかに啓開前は土砂で通行止め
になっている箇所などがあった。

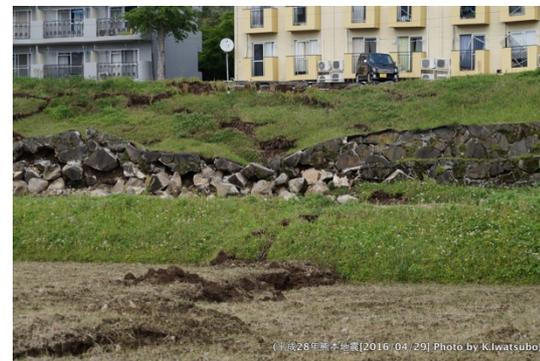
被害甚大な南阿蘇の黒川地区周辺。

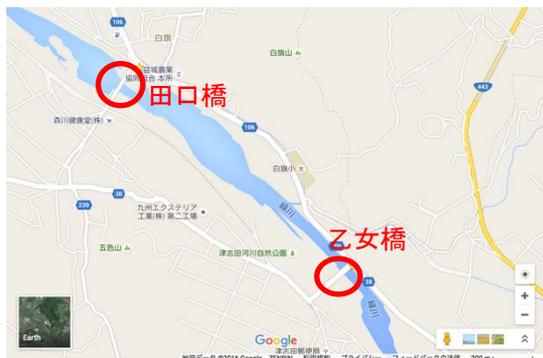
田口橋

甲佐町の県道 106 号線から緑川を渡る田口橋と、上流の乙女橋は通行止めとなっていた。田口橋への誘導路には噴砂の跡が残っており、橋台、及び橋脚上の伸縮継ぎ手部に段差が見られた。さらに橋台の損傷もあり、支承の損傷(3基のうち1基)も確認出来た。再度ストッパーが折れ曲がり、その影響と考えられるがアンカーを介して橋台にもクラックが発生していた。

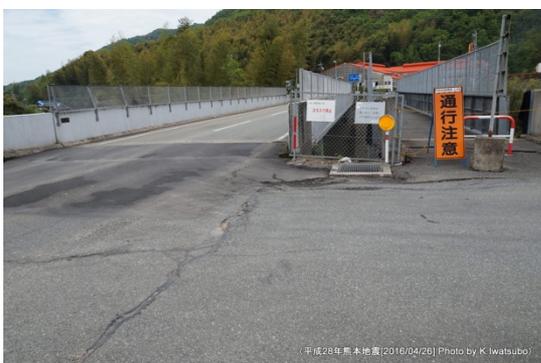
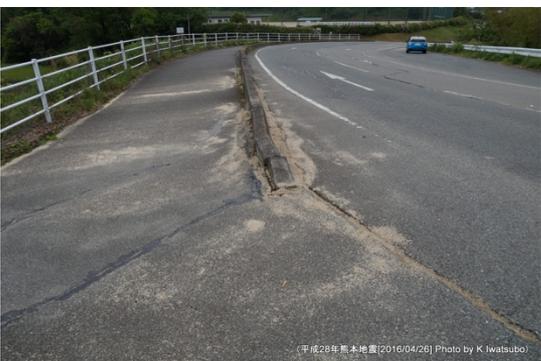
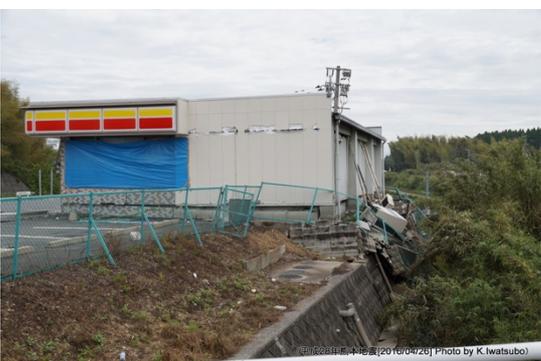
オーツ橋

県道266号線から県道 313 号線に入る高速道路上の跨道橋で、周囲に斜面崩壊や噴砂の跡が確認出来た

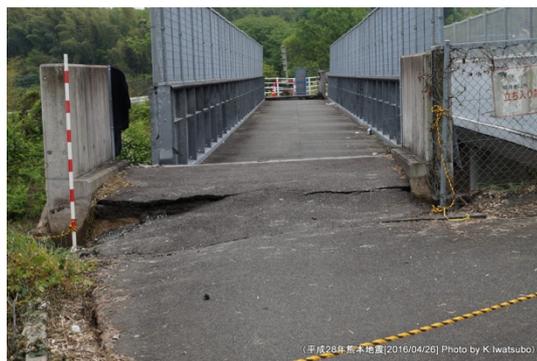
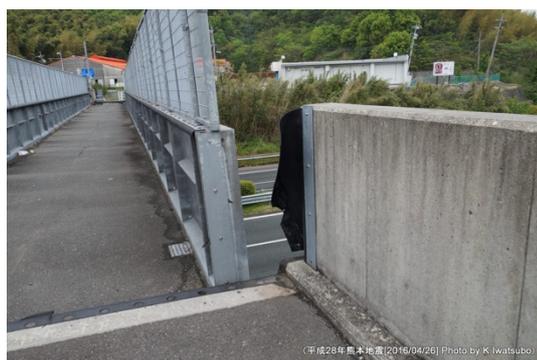
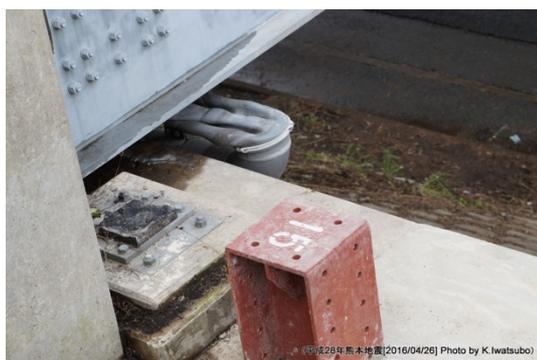
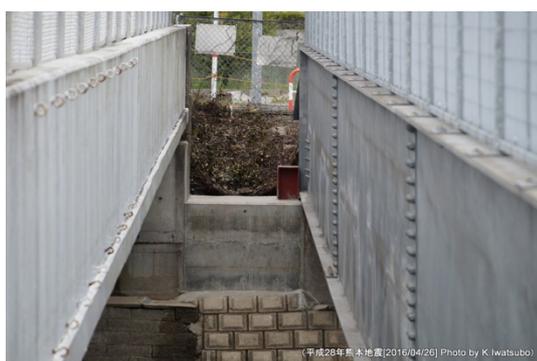
車道部は段差の補修後に通行可能となっているが、歩道橋は支承から外れて落下している。設置箇所の影響か、構造的な要因なのか原因は不明である。

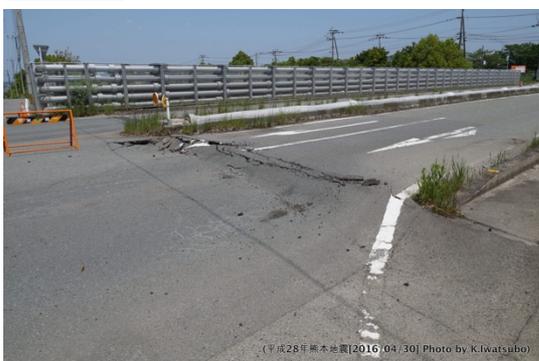
北甘木橋

片側2車線の内、片側の2車線を通行規制をしていた高速道路の跨道橋。
