# 2020年7月豪雨に伴う熊本県南部における災害調査速報 (第1報 加筆版)

## 1. 調査の概要

2020年7月3日～7月4日未明の豪雨による被害発生を受け、減災型社会システム部門では熊本県南部エリアの被災状況の現地調査を行った

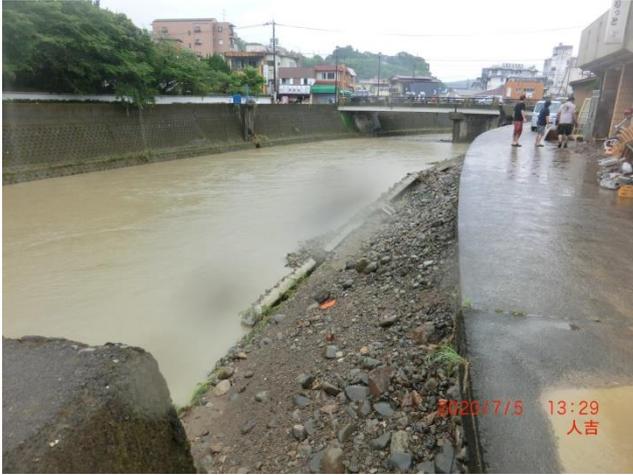
大橋の被災  
板状の化粧板は、被災している

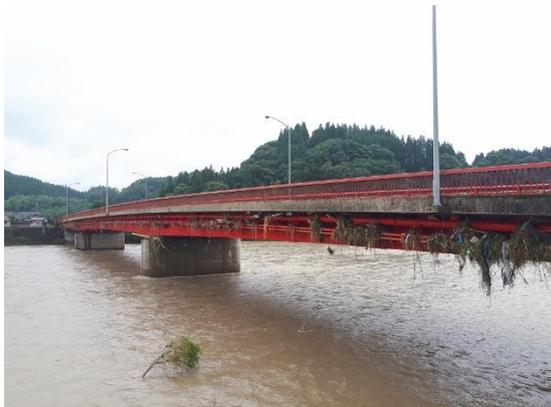
上流側・右岸から

・織月大橋（国道 219 号）1978 橋長 202.5m, 幅員 14.5m 合成鈹桁

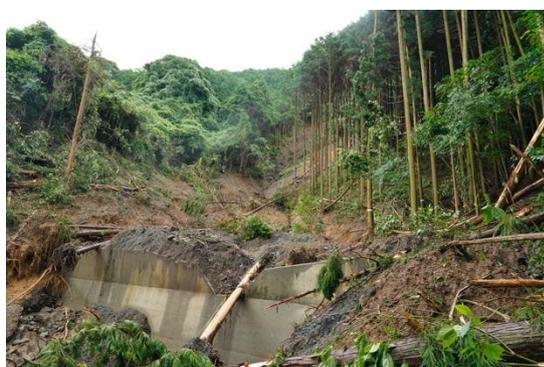
崩土は土石流となり堰堤を埋める

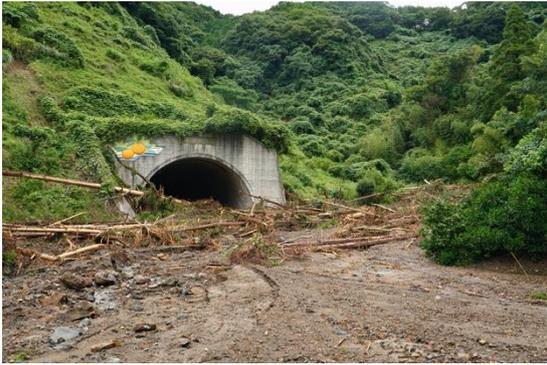
田浦トンネルを塞ぐ土石流堆積物

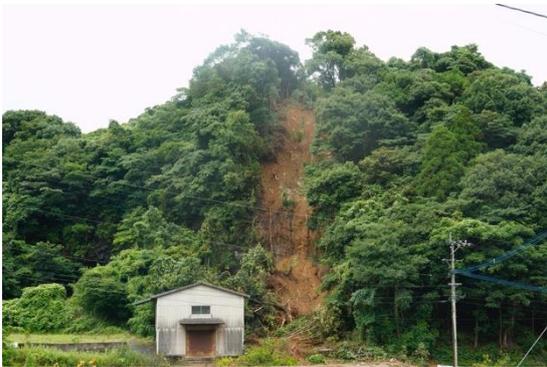
芦北町小田浦2

表層部の崩壊

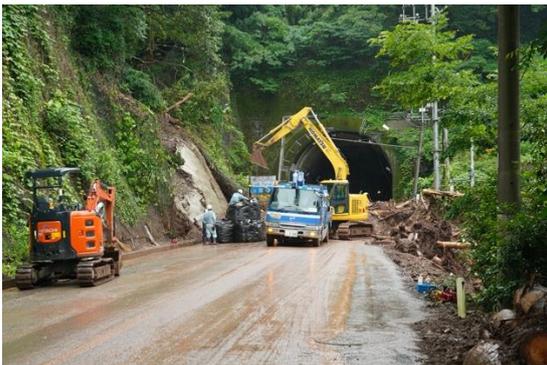
芦北町白岩

佐敷トンネル入り口を塞ぐ土石流堆積物

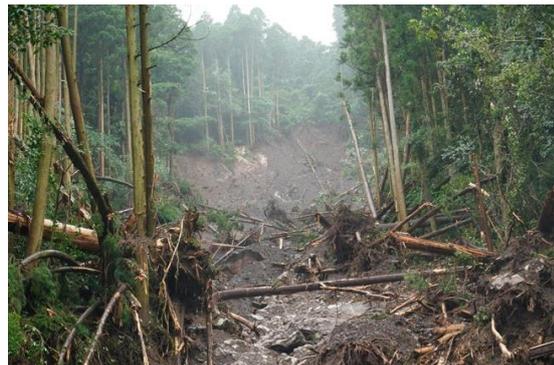
崩壊斜面の状況

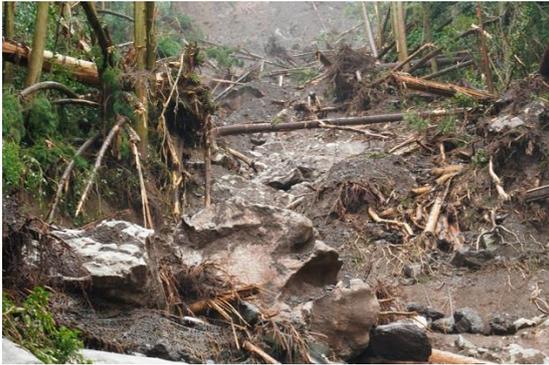
崩壊堆積物には石灰岩の巨礫

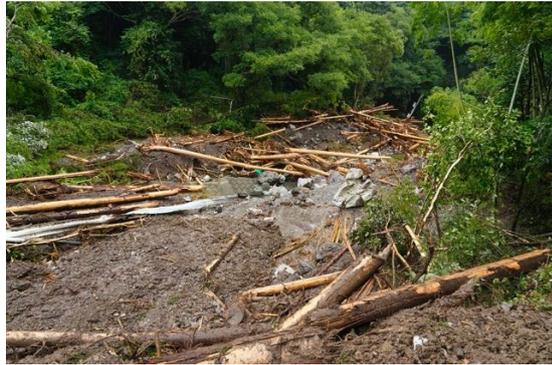
道路を越えて流下した土石流堆積物

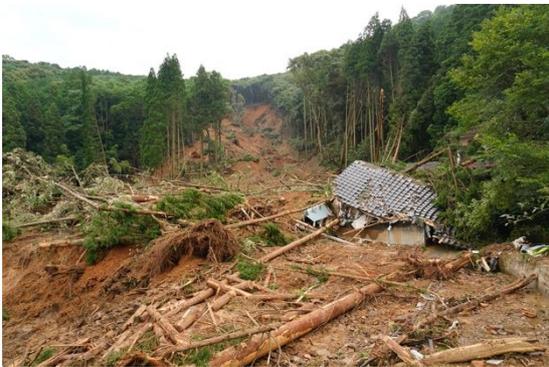
### 芦北町田川 1

崩壊の状況

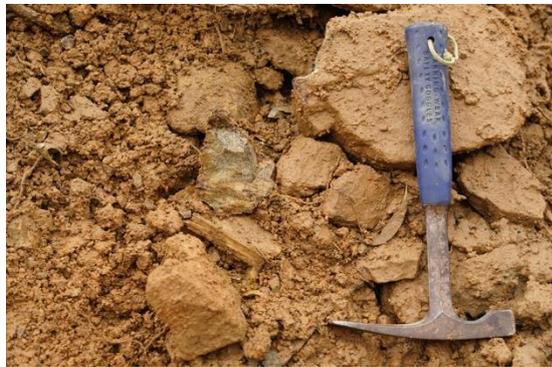
崩土の礫は風化した砂岩とチャート

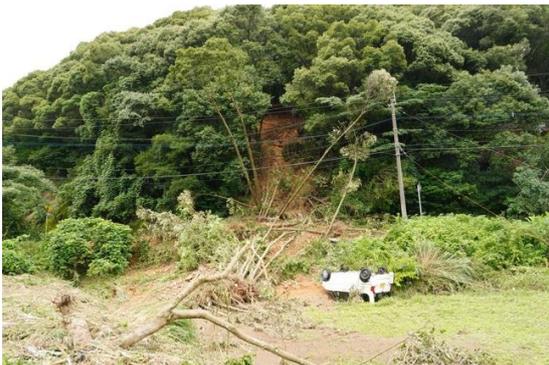
### 芦北町田川 2

小崩壊とおそらく巻き込まれた車

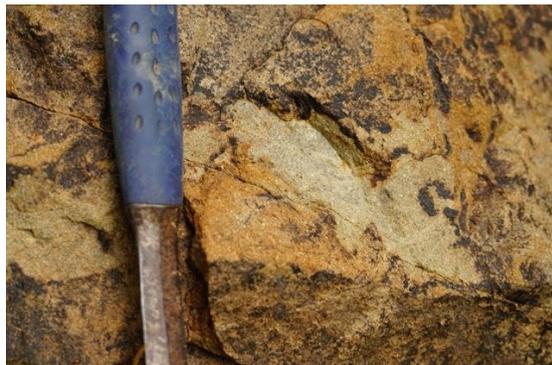
崩壊面には風化した砂岩が露出

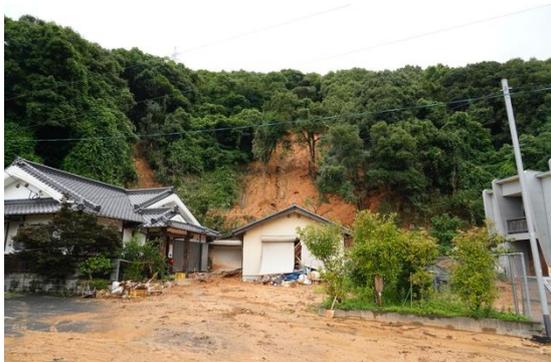
芦北町湯浦

斜面上部での崩壊

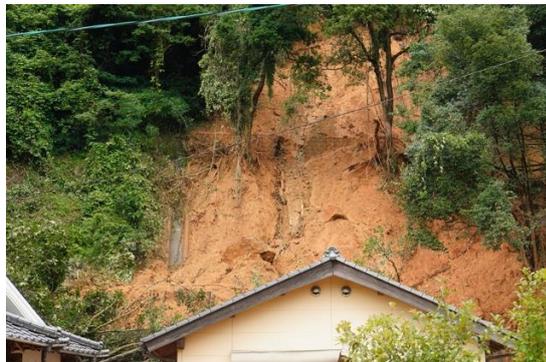
斜面下部には排水路?が残る

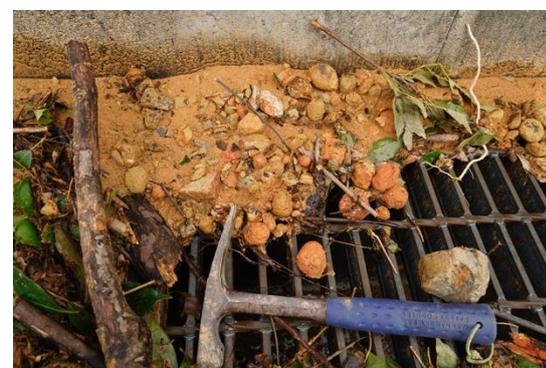
崩土の礫は旧風化の砂岩と頁岩

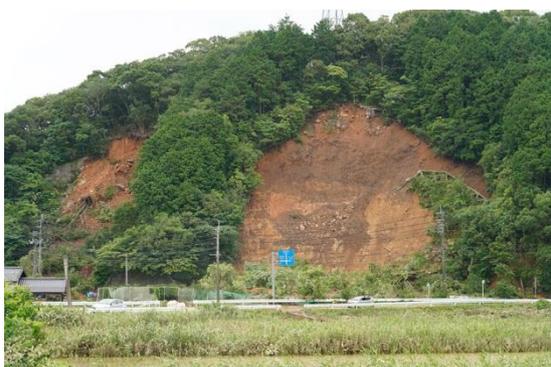
芦北町女島 1

モルタル、法枠工による斜面が崩落

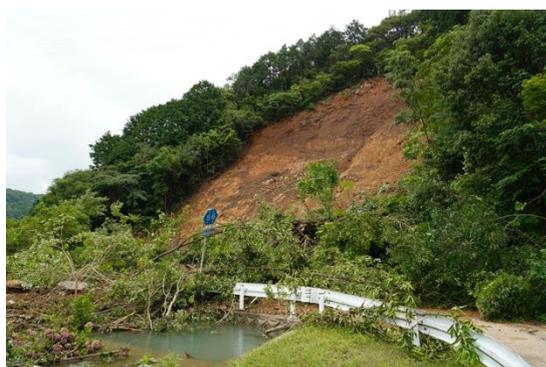
崩壊物が道路を塞ぐ

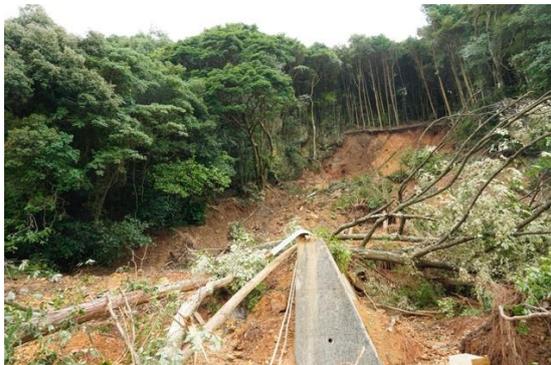
芦北町女島 2

斜面对策工と斜面上部付近の状況

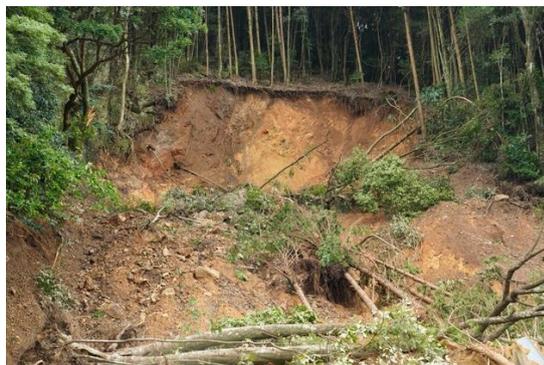
崩壊面頂部の状況

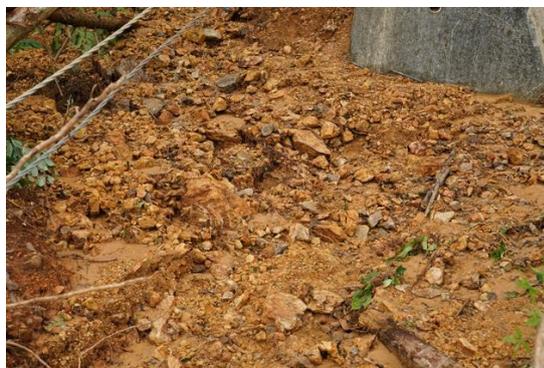
崩土は風化した頁岩，砂岩，チャート

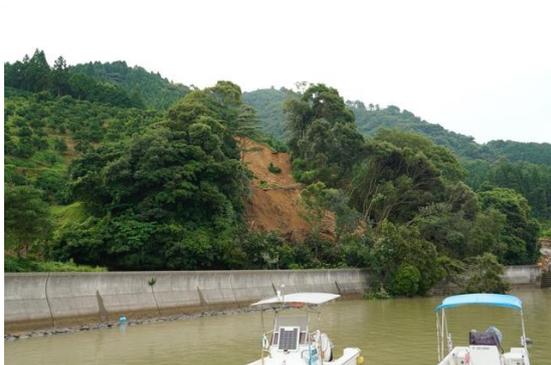
芦北町女島 3

表層崩壊

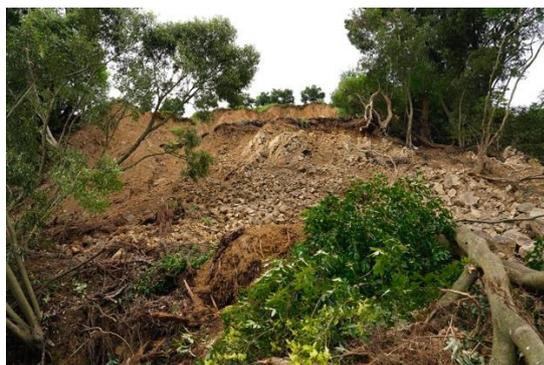
崩壊面は風化した頁岩，砂岩

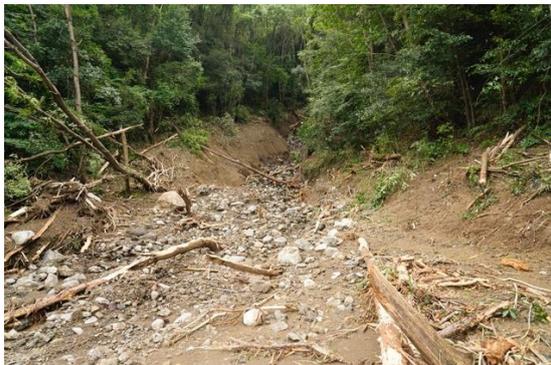
芦北町女島 4

斜面上部での土石流の流走跡

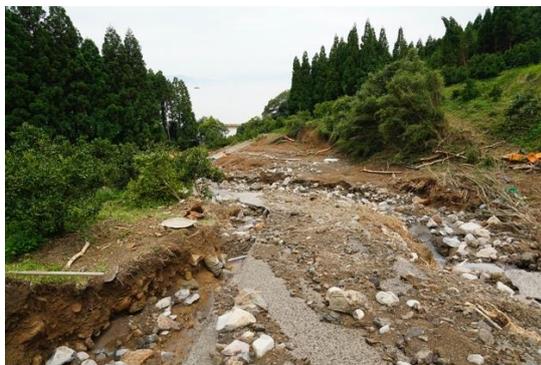
斜面中部での土石流の流走跡

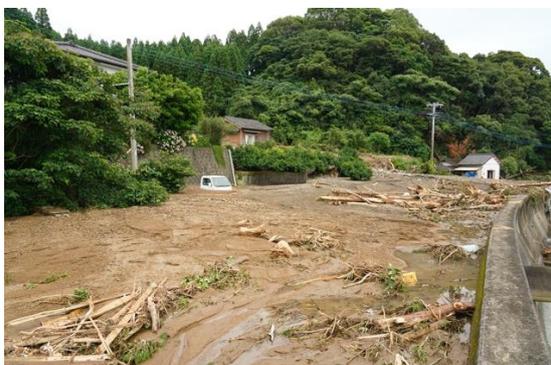
土石流堆積物により埋積

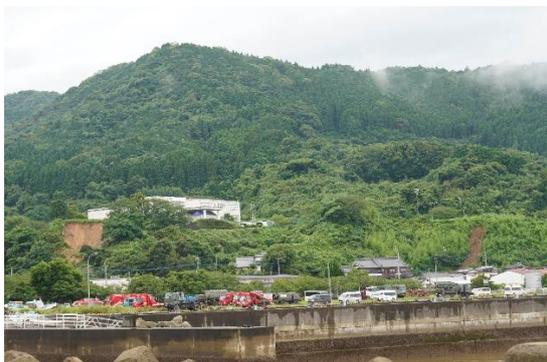
津奈木町福浜

台地斜面に複数の崩壊

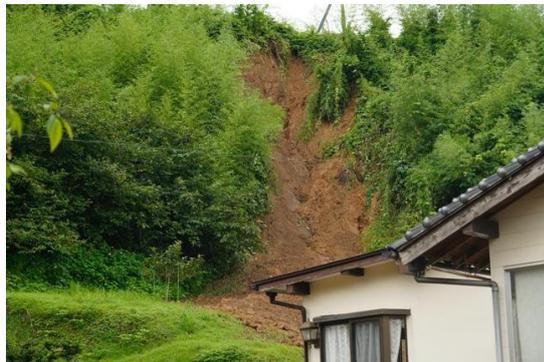
表層部の崩壊

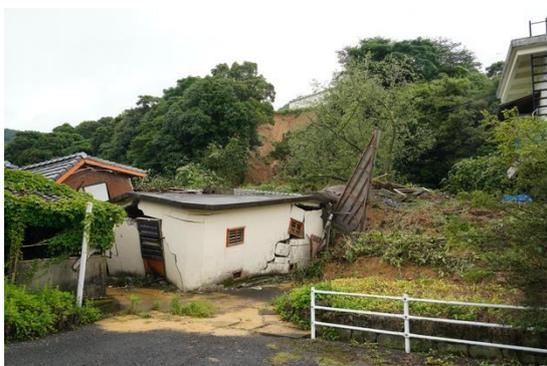
崩土により変形した家屋

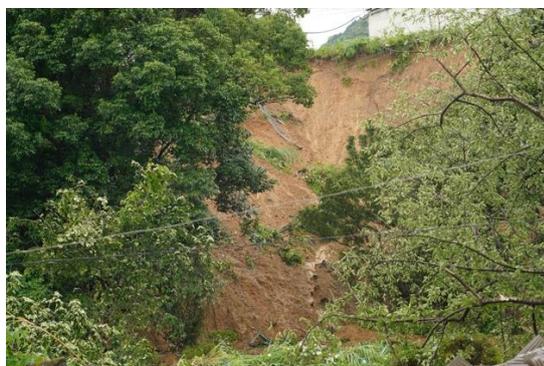
崩壊面の状況
