# 日奈久断層帯沿いの地表地震断層周辺での被災状況（速報）

2026 年 9 月 4 日

2026 年 7 月 28 日に発生した令和8年熊本地震（M7.1）での地表地震断層（以下、断層）の分布と変位量（ズレ）、そして断層に関連した被害状況を上記研究グループで地震発生時から継続的に調査しています。このうち分布と変位量については既報しており（遠田ほか, 2026）、ここでは断層変位に伴う構造物等への影響を報告します。調査の結果、断層変位量の大きい宇城市豊野町山崎付近から八代市妙見町の区間で構造物への顕著な影響が見て取れます。地震による被害は、地震動と断層変位（ズレ）がありますが、地震動への対応は耐震設計等が効果的な対策となりつつある一方で、断層変位には対応しきれていない状況が数多く確認されました。

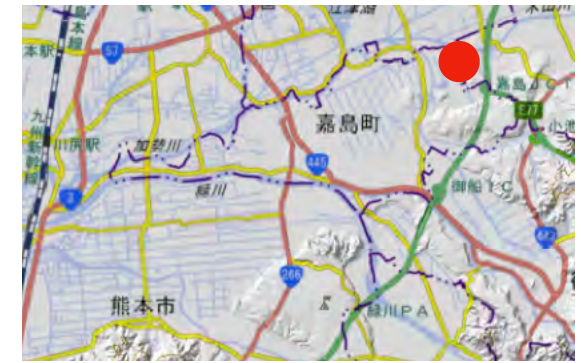
②益城町櫛島集落の方向に向かって畑地上を南北方向に伸びる亀裂

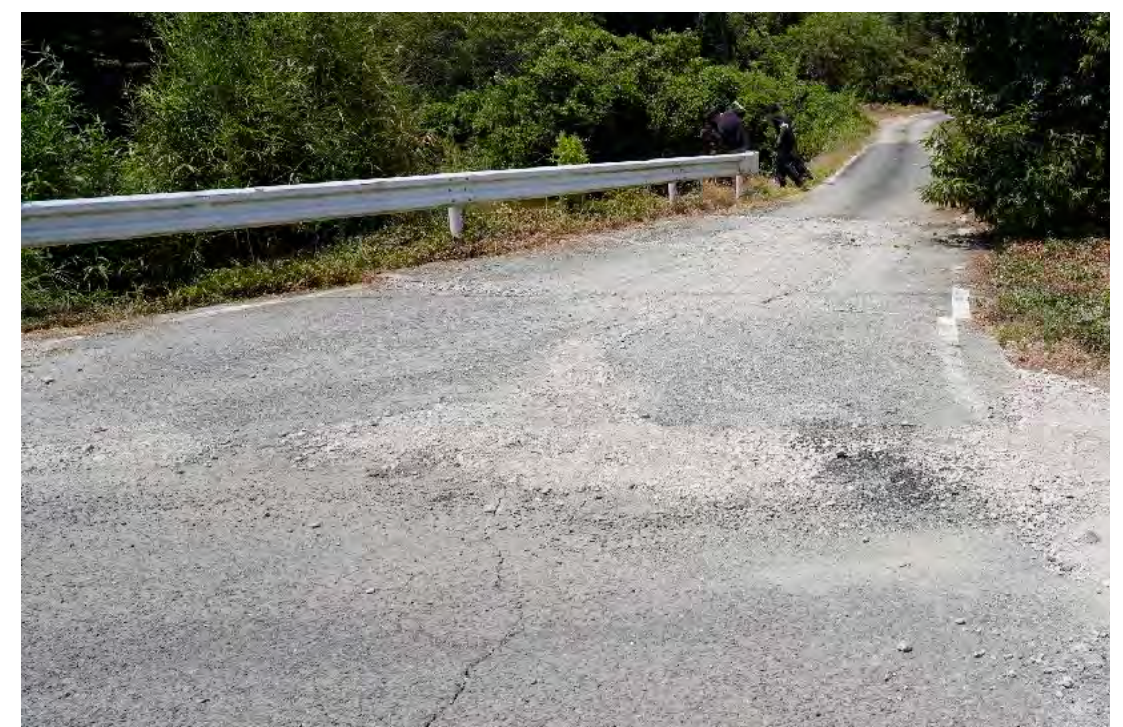
③複数の断層により変位が分散する

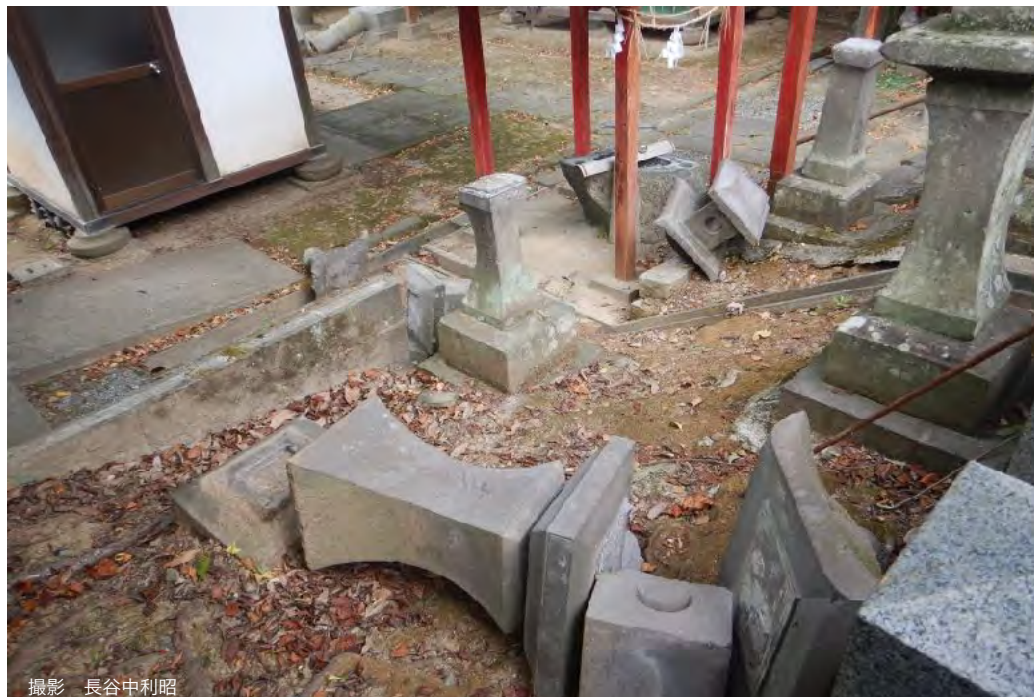
③守山八幡宮前の社殿付近では石灯籠などが倒壊する

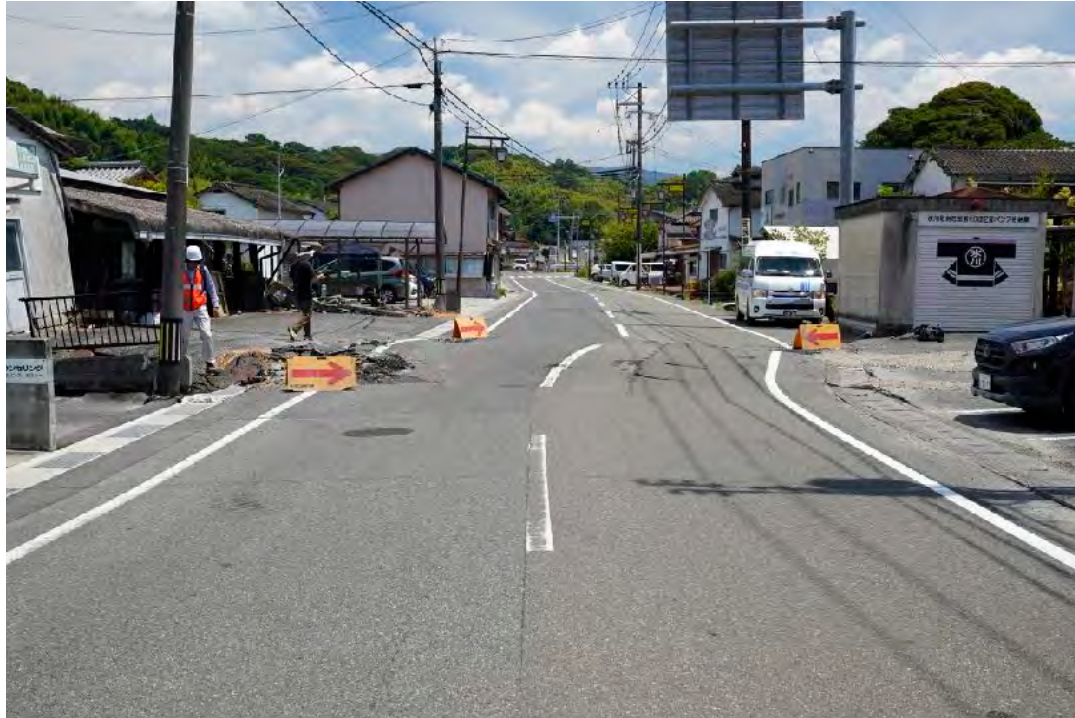
①国道443号線が断層により右横ずれしている

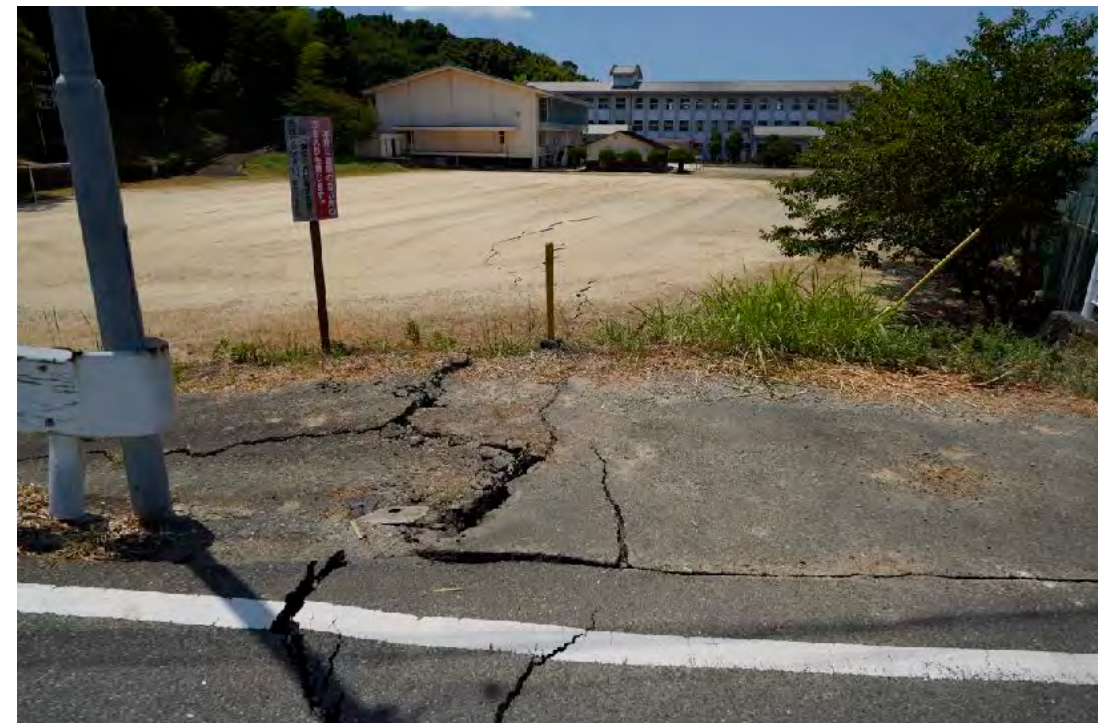
①杉型に雁行する断層が宮原小学校のグラウンドから校舎方向へ向かう

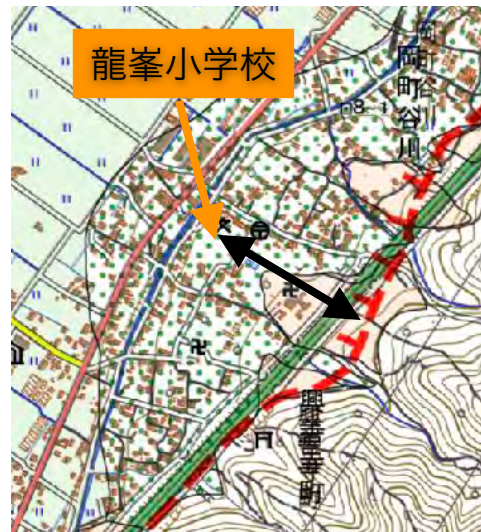
都市圏活断層図による活断層位置から約300m離れて断層が出現

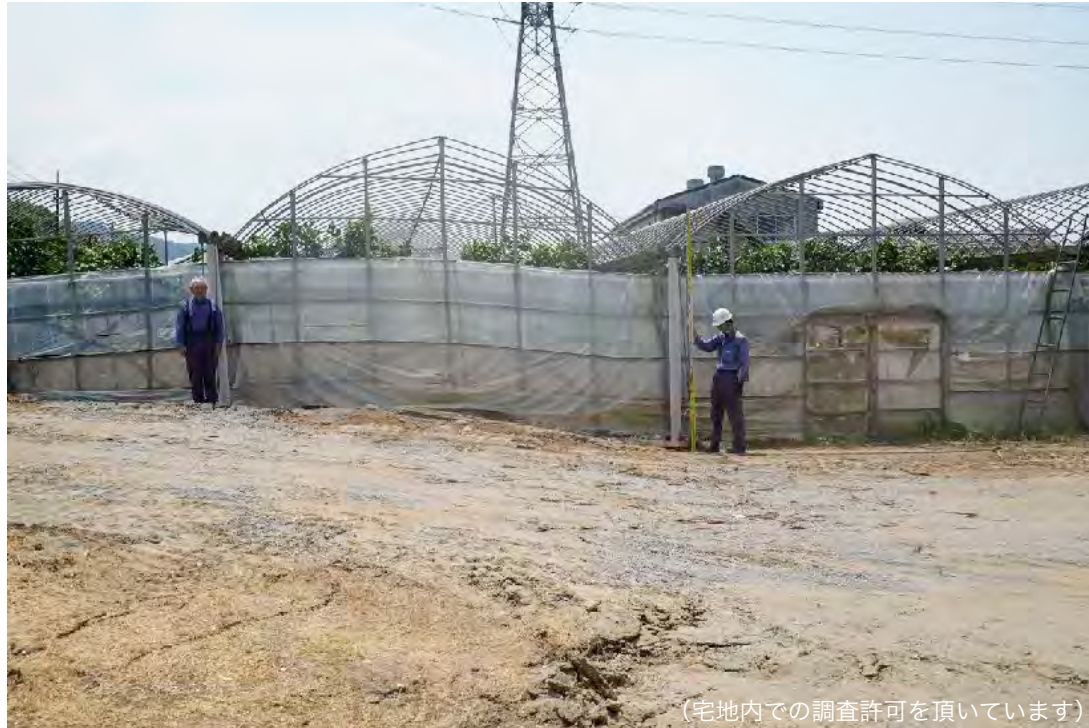
①川田橋の南側に隣接するビニールハウスは断層により東落ちに変形する

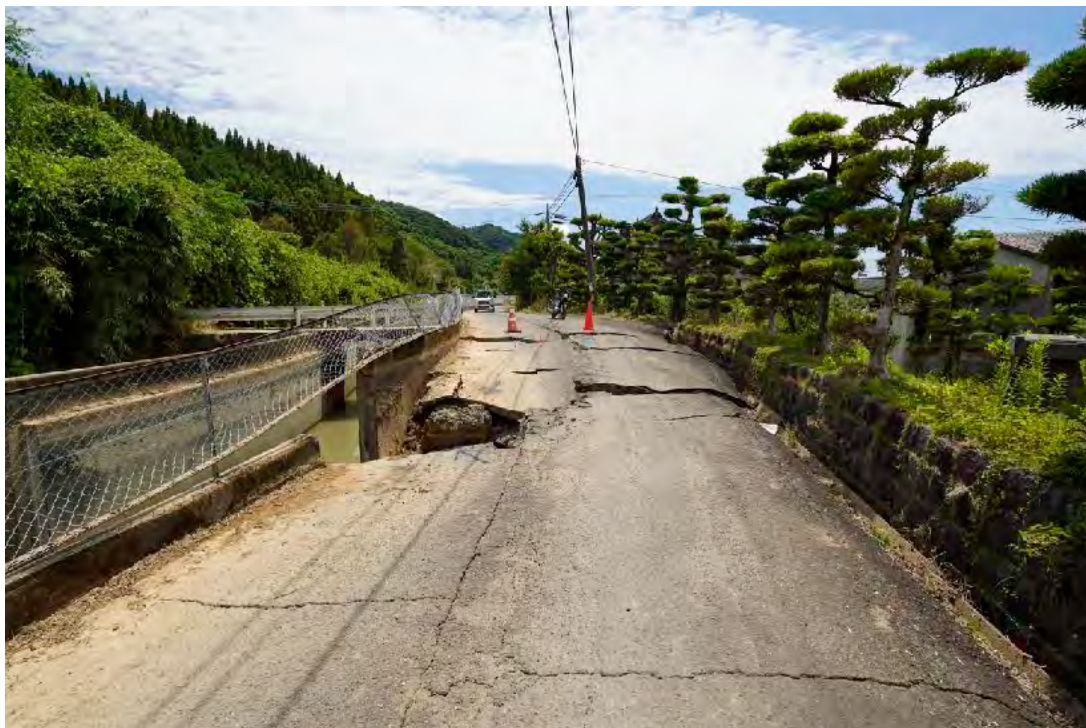
③道路と新川を横切る断層

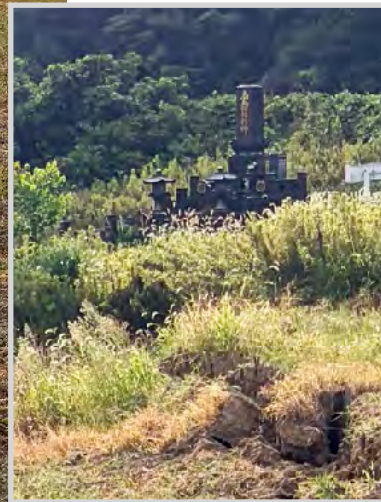
②①撮影地点近くでの別方向のショット。△は雁行するそれぞれの断層。近傍の建物には屋根瓦の崩落があるものの遠望では外観上の大きな損傷は確認できない。

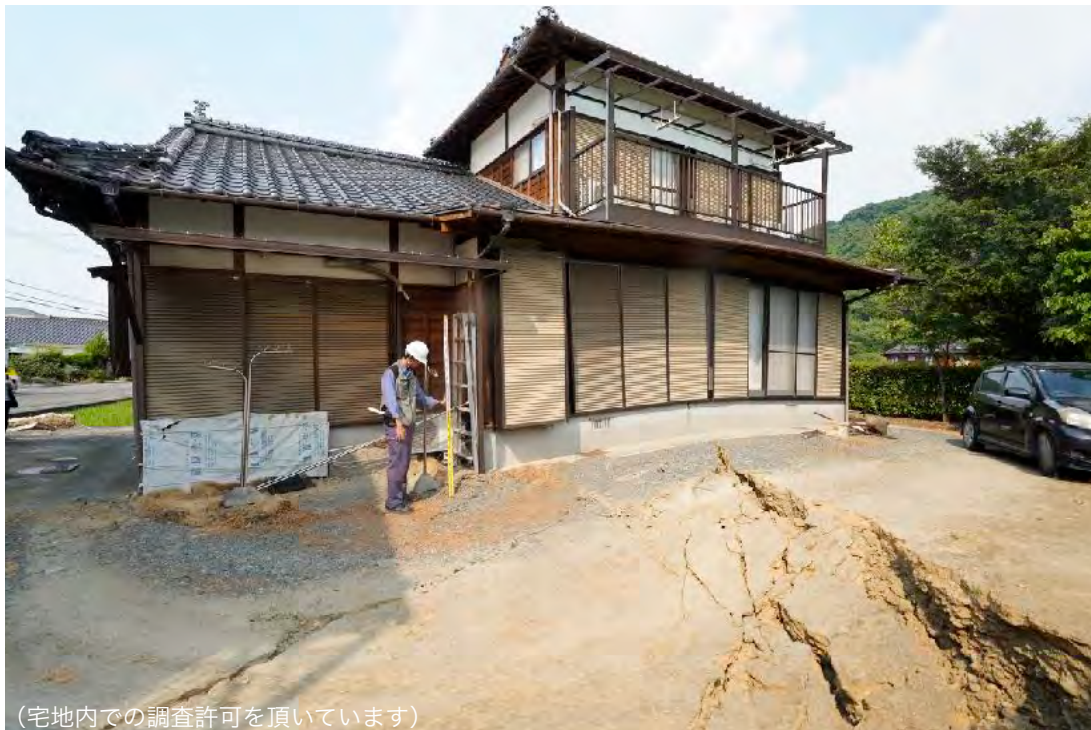
③建物の直下を通る断層により建物が湾曲する。手前の断層崖には砂礫層が認められる。

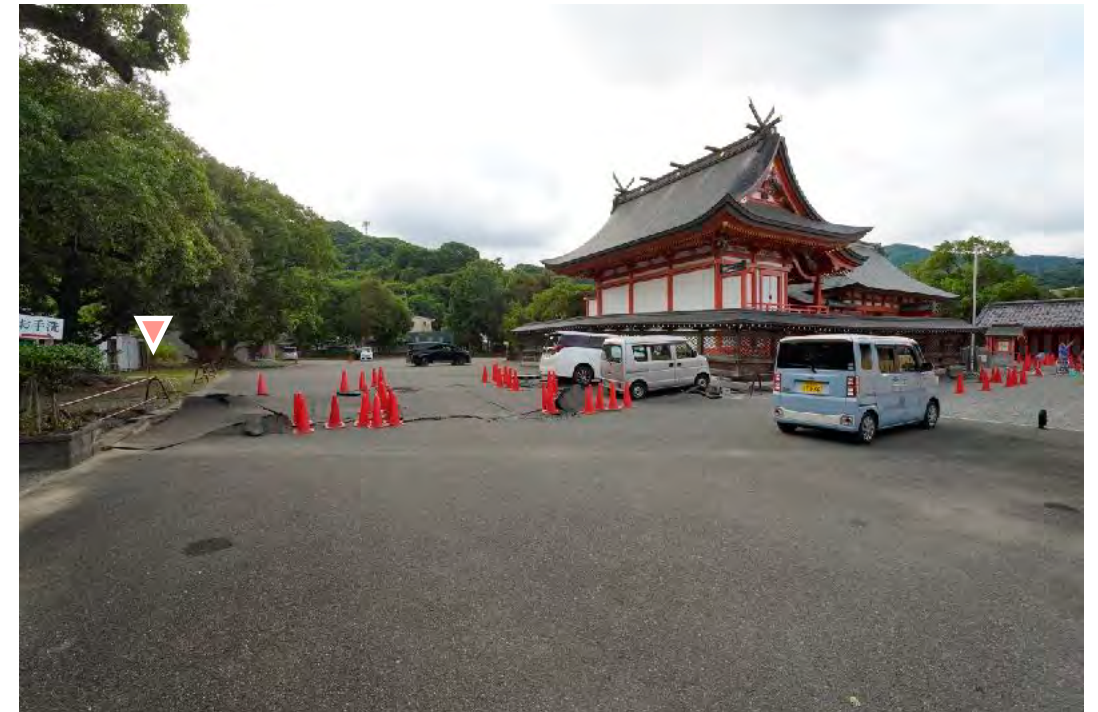
②赤色コーンが断層を囲うように配置されている

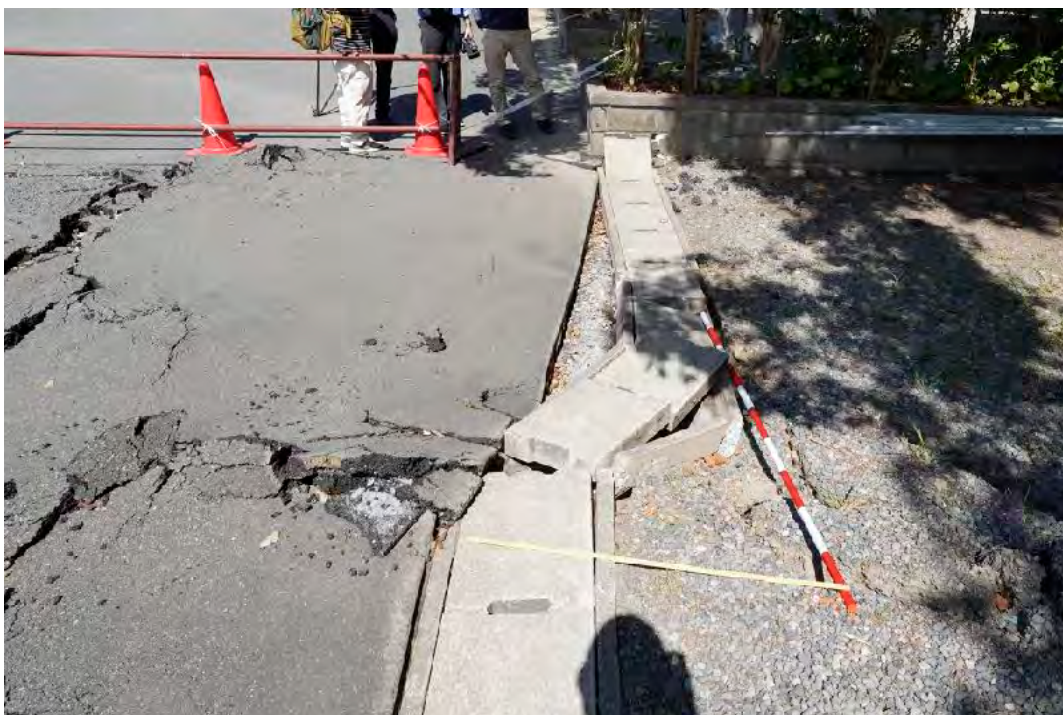
③②の▽位置での側溝の横ずれ

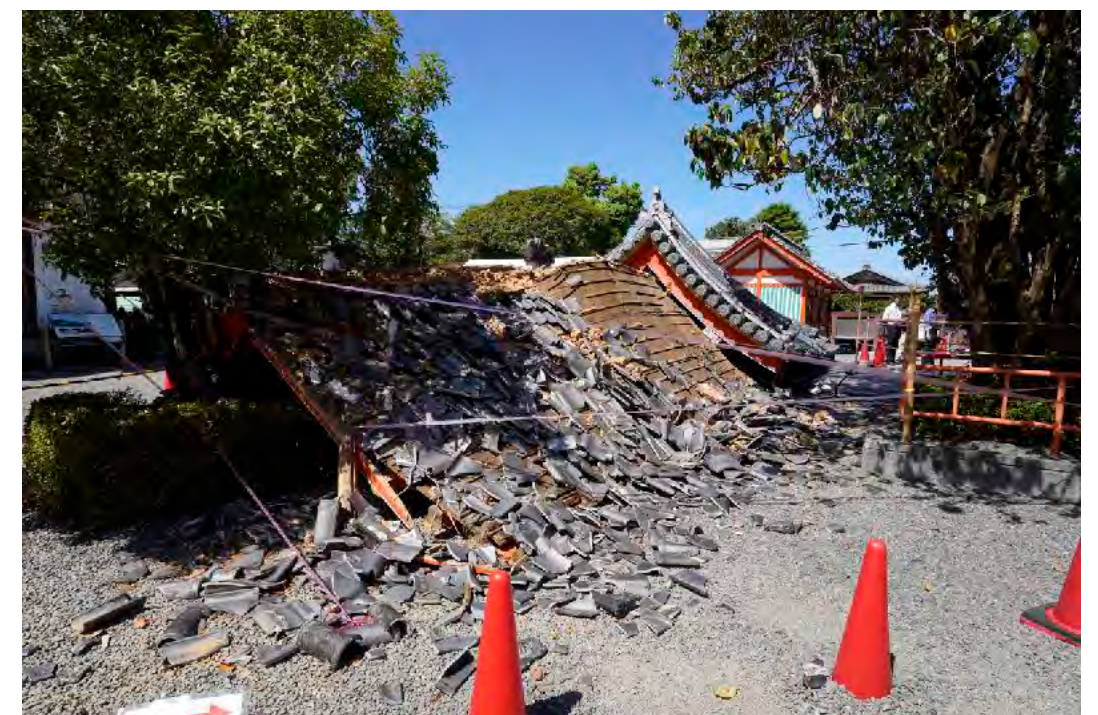
④断層から離れており、地震動により倒壊したとみられる社殿

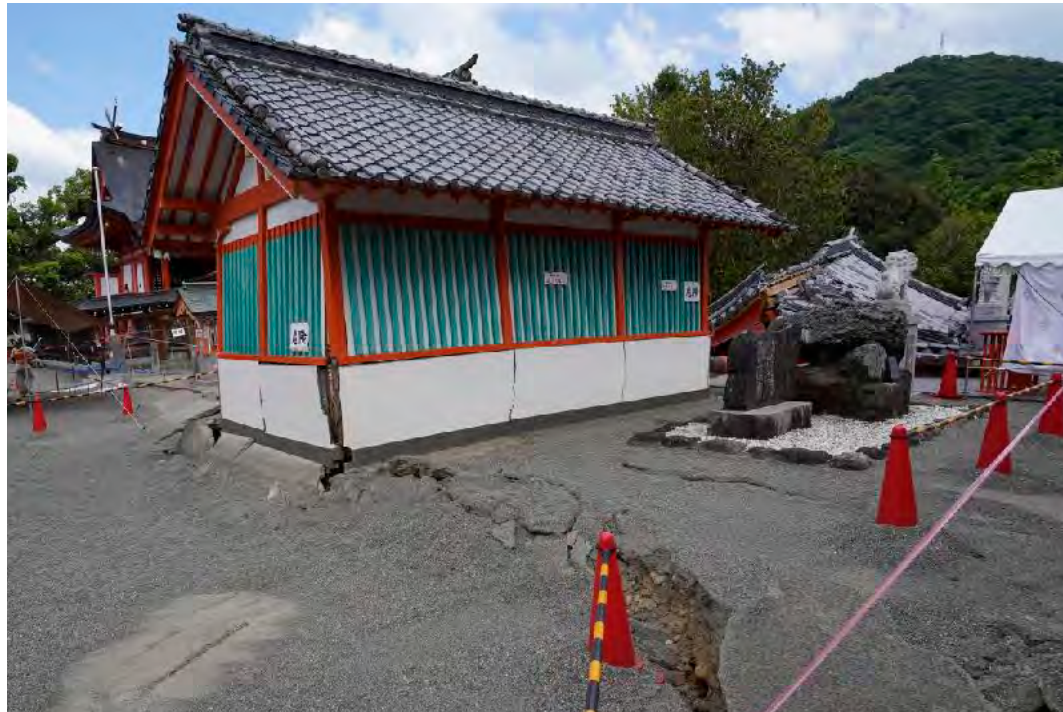
①断層直上の社殿はたわむように変形する

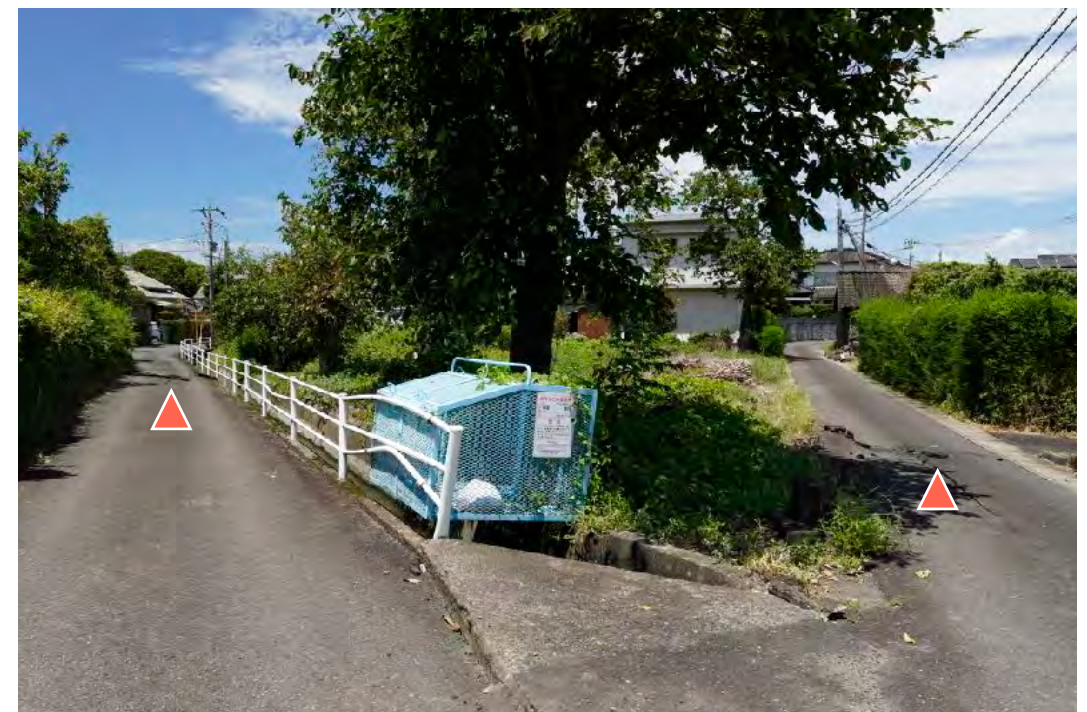
②△の位置が道路上に見られる断層

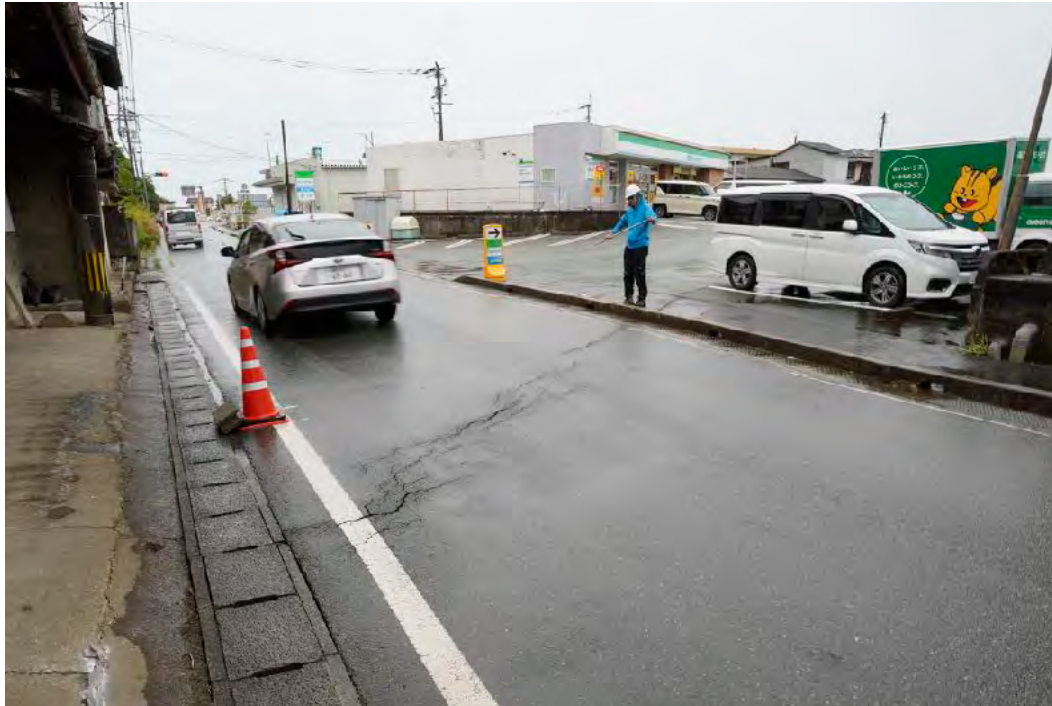
①肥後高田駅近くの道路を横切る断層。変位量は少ないが杉型に雁行する

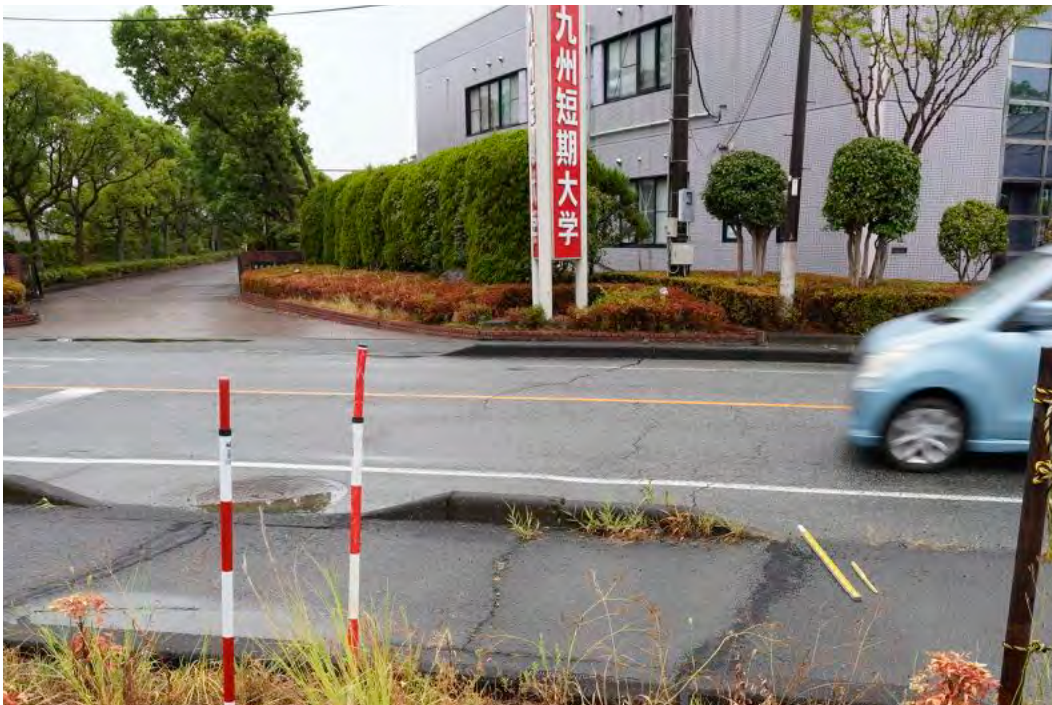
③②の断層から北西側約300mに平行する断層は医師会立病院付近で国道3号線を横切る
